## 6月27日梅雨前線豪雨による被害状況と湯沢砂防事務所の対応 (第3報)

### 2. 芋川流域の状況について

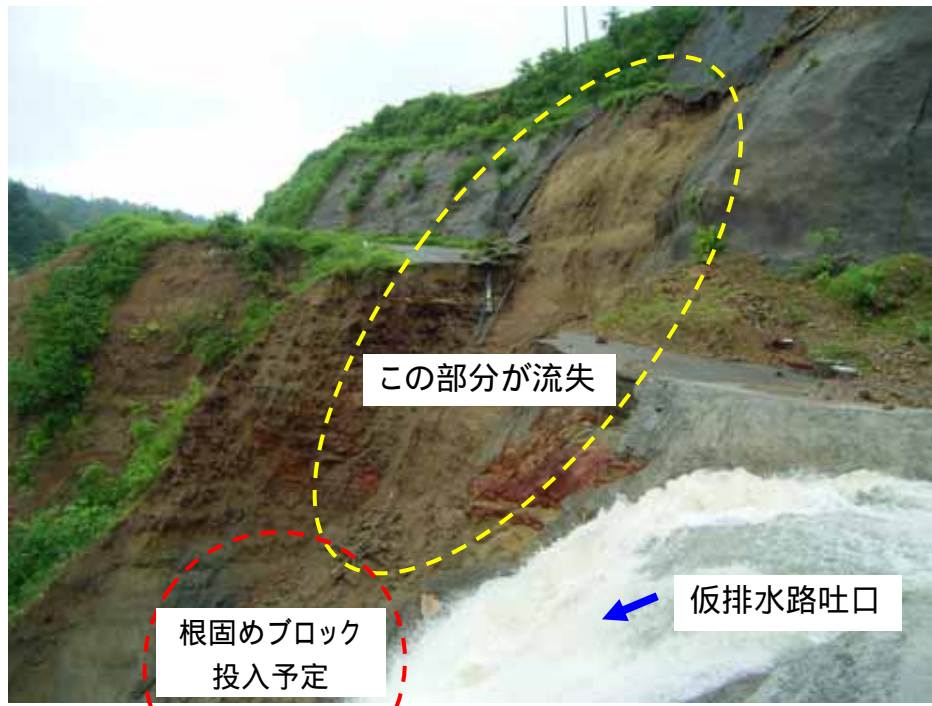
河川	市町村	地区	被害状況	対策状況
芋川	長岡市	寺野	仮排水路吐口下流右岸土砂流失。	応急対策（根固めブロックの投入）を手配中。
芋川	長岡市	東竹沢	仮排水路吐口右岸部の侵食防止のためのモルタル吹付箇所から漏水。	現在、漏水は止まっている。応急対策（雨水浸透防止）を手配済。

寺野地区被災状況（平成17年6月29日撮影）

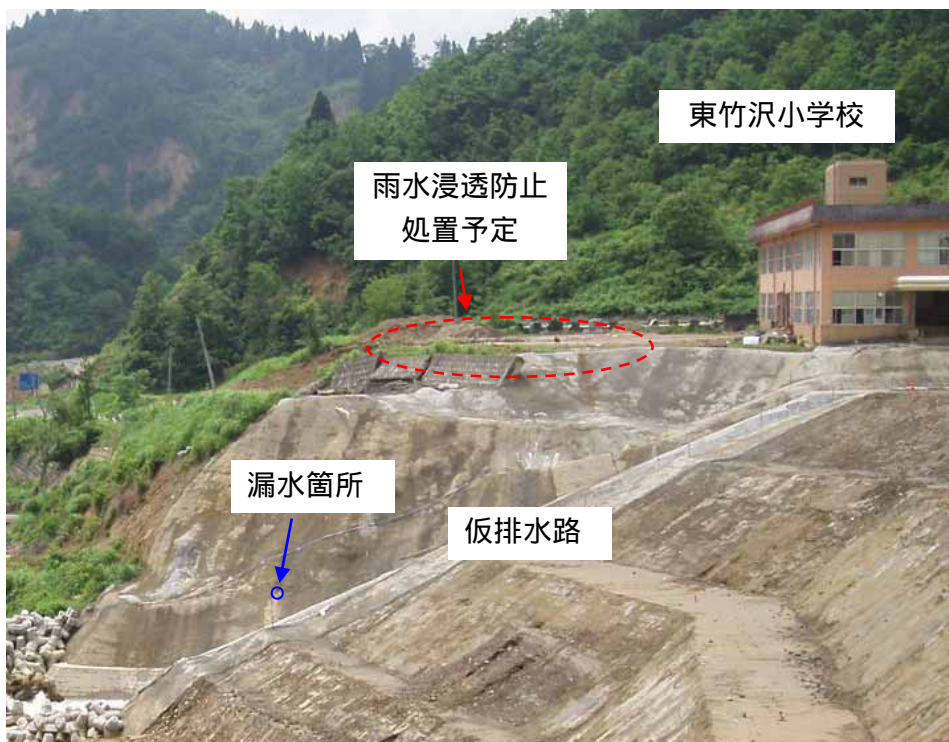
東竹沢地区被災状況（平成17年6月29日撮影）

現在は、漏水は止まっている
