阿賀野川河口砂州管理検討委員会（仮称） 「参考資料」

阿賀野川河川事務所
平成30年3月27日

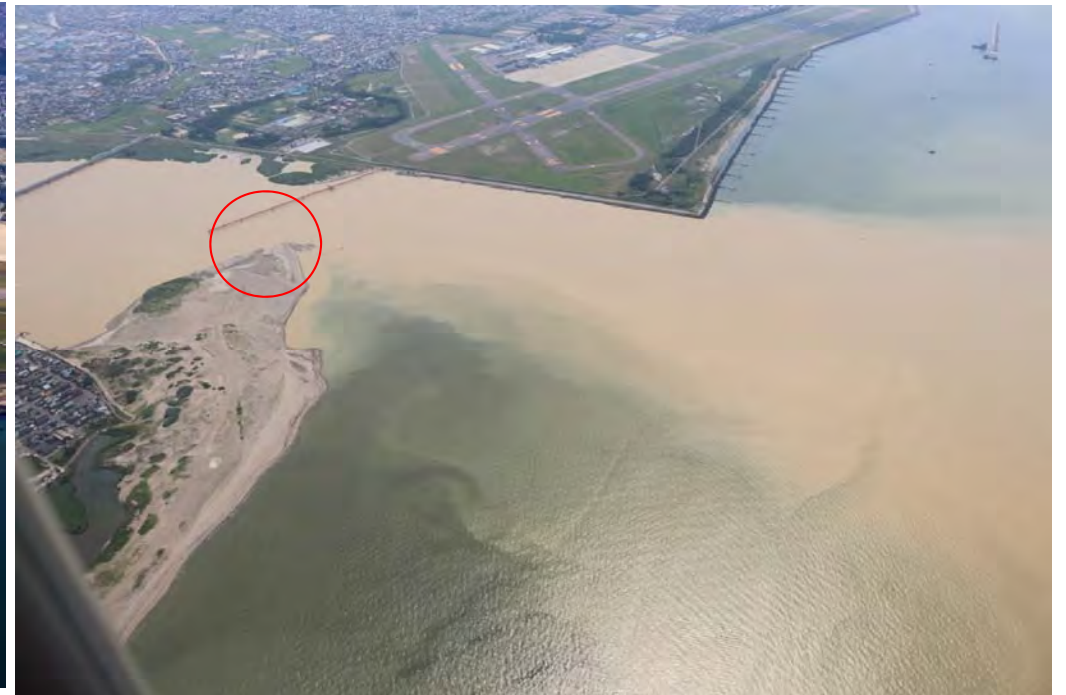
H29(2017)年7月21日13時 撮影

- ・H29(2017)年7月18日(横越5563m³/s)出水直後の7月21日に撮影した空中写真を示す。
- ・緊急対策として出水前に掘削・盤下げを行った範囲も、フラッシュは発生していない(河口砂州先端(赤枠))
- ・全体的には砂州に大きな変化は見られない。

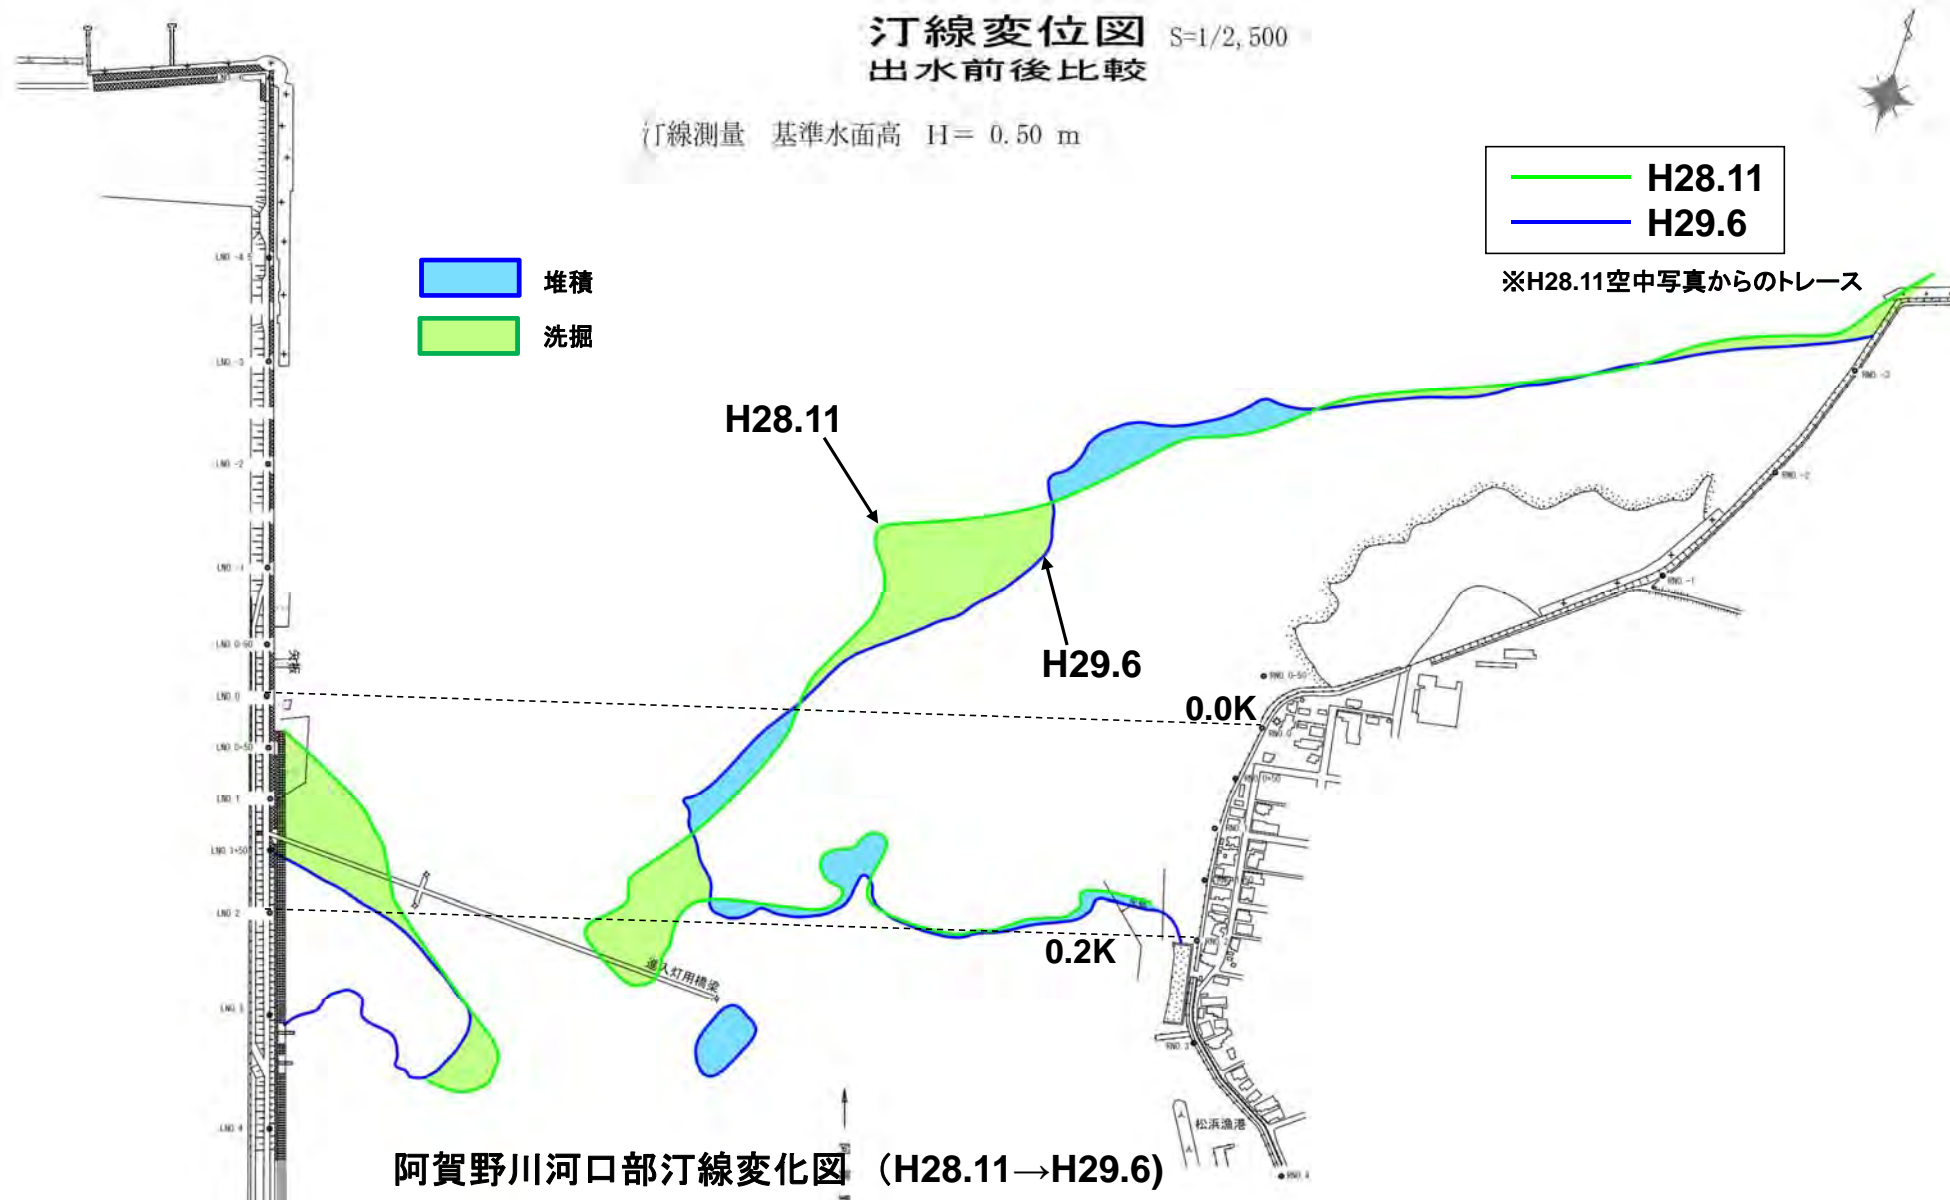
- ・昨年度(H28(2017)年11月)冬季風浪前から今年度(H29(2017)年6月)冬季風浪後の砂州の汀線変化状況を示す。
- ・冬季風浪により、右岸砂州の中央部前面が後退、左岸砂州については消失が顕著に見られる。

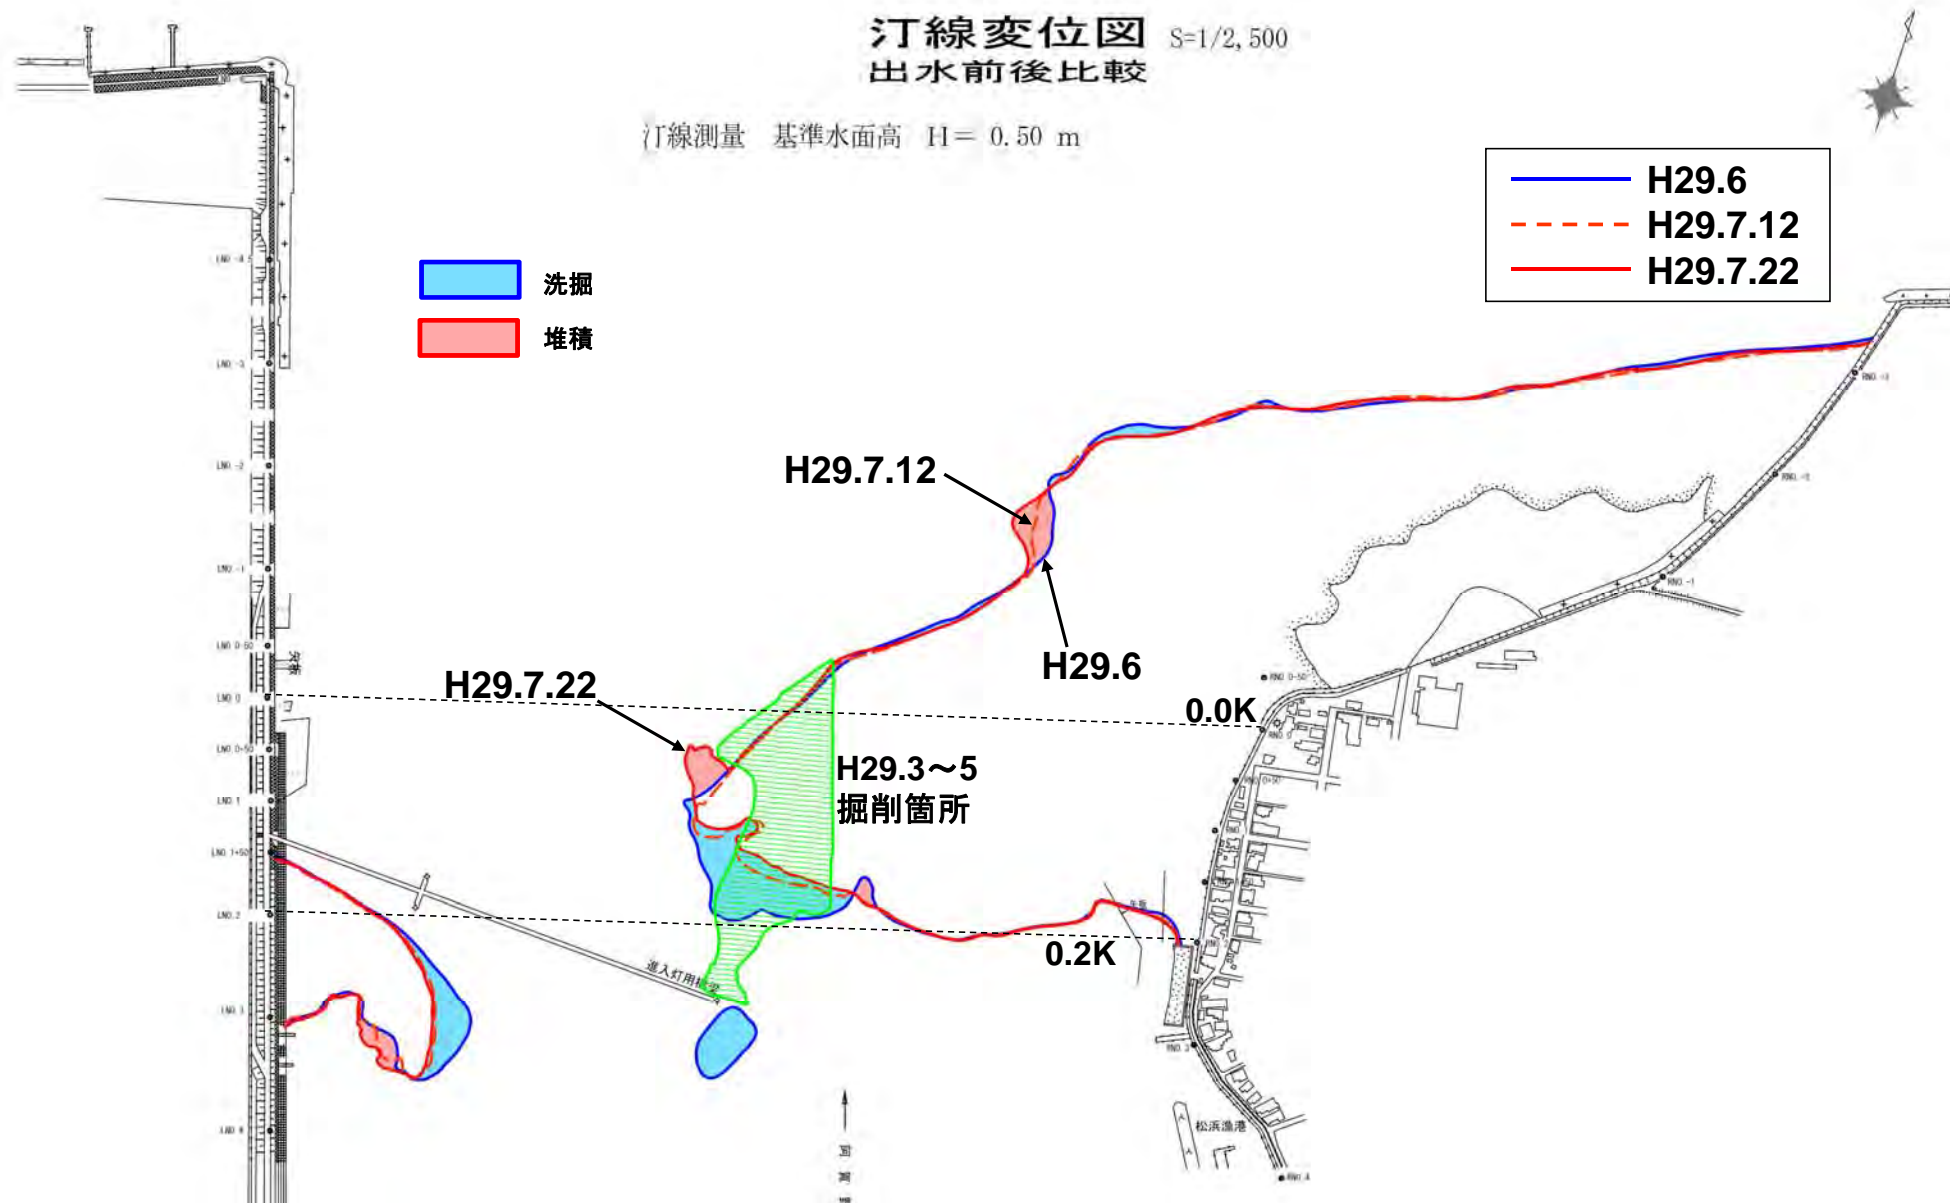
- ・今年度の出水前後の河口砂州の汀線変化の状況を示す。
- ・河口砂州上流側でわずかに砂州が流出している程度で、大きな変化は見られない。
- ・ $5000\text{m}^3/\text{s}$ 程度の流量では砂州はフラッシュせず、大きな変化は生じないと言える。

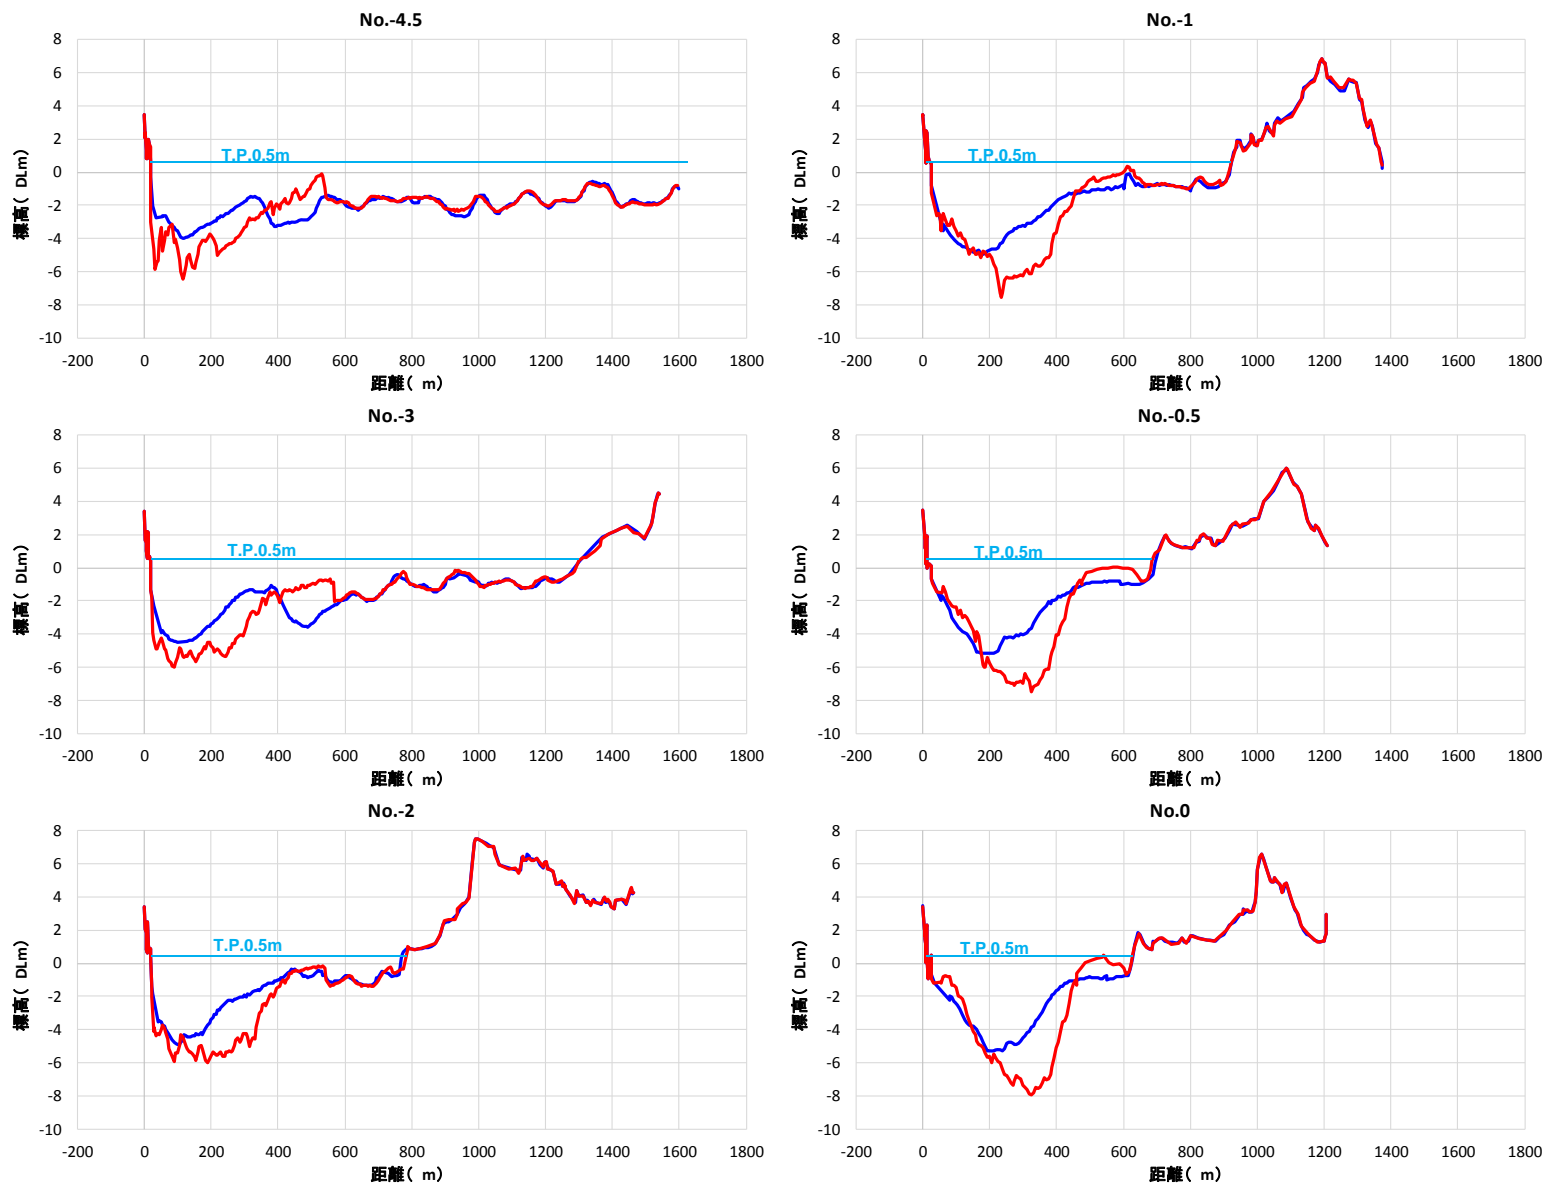
阿賀野川河口部 横断図

- ・出水前後の河道断面変化を把握するため、横断形状の重ね合わせを示す。
- ・陸上部は、ほとんど変化していない。
- ・低水路(濤筋)は、出水により低下している。

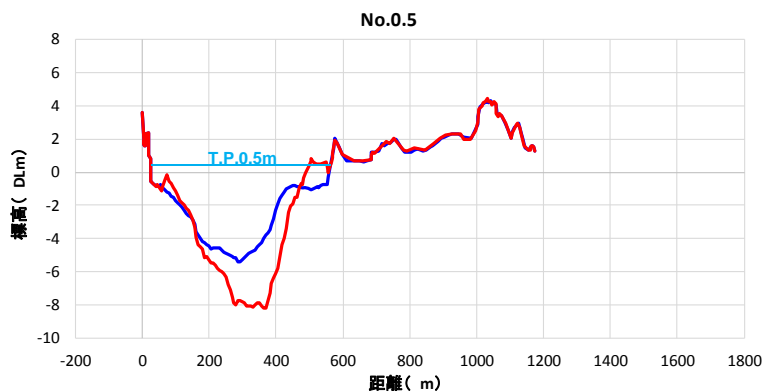
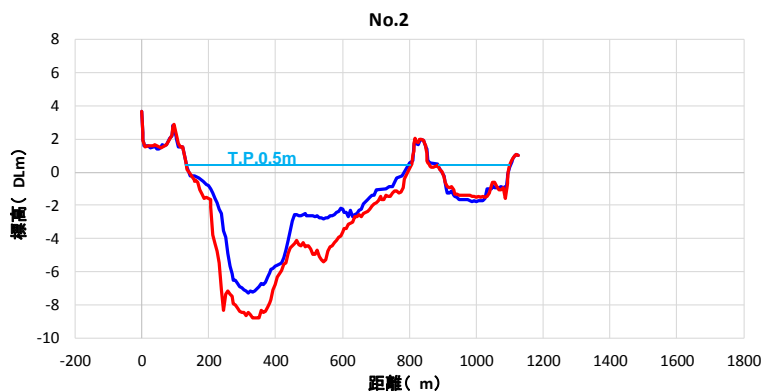
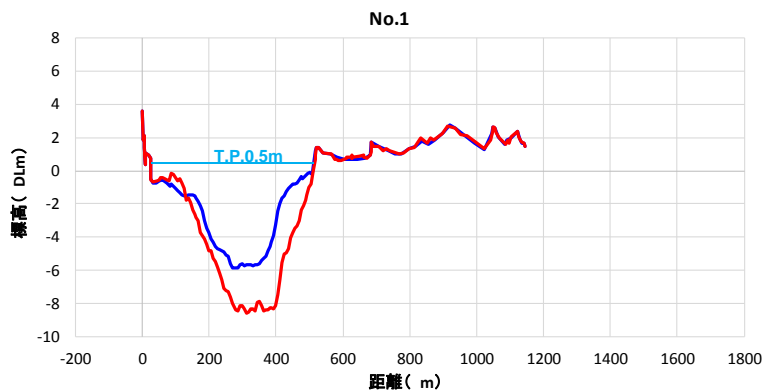
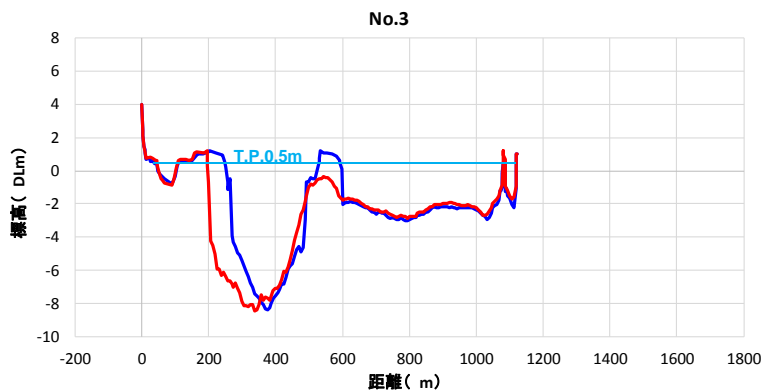
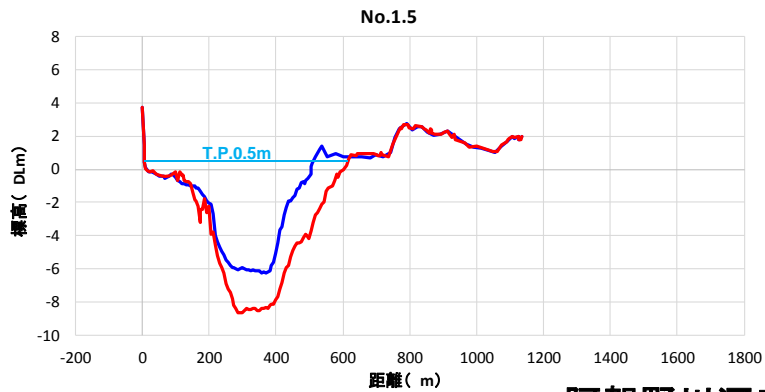
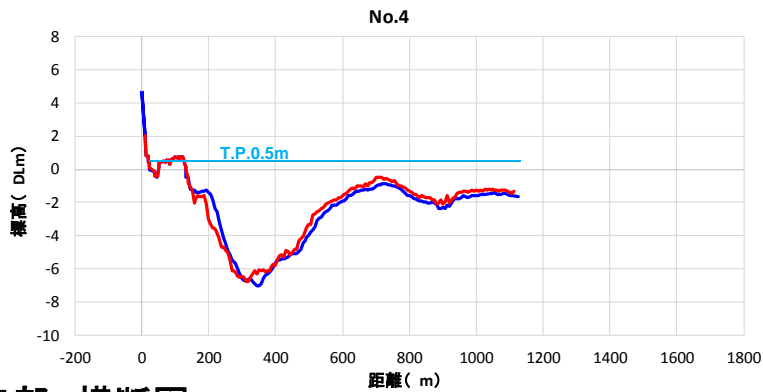
阿賀野川河口部 横断図

- ・陸上部は、ほとんど変化していない。
- ・低水路(濤筋)は、出水により低下している。
- ・上流側のNo.4では、ほとんど変化していない。

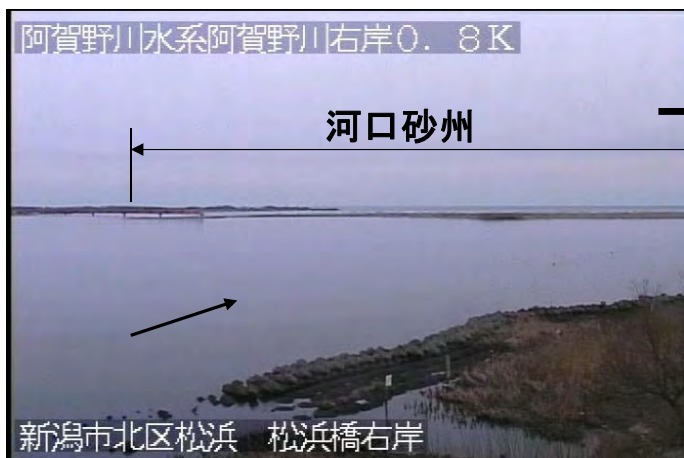
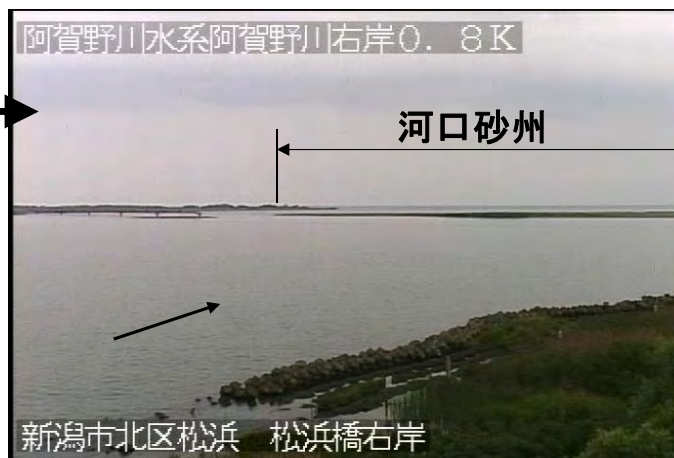
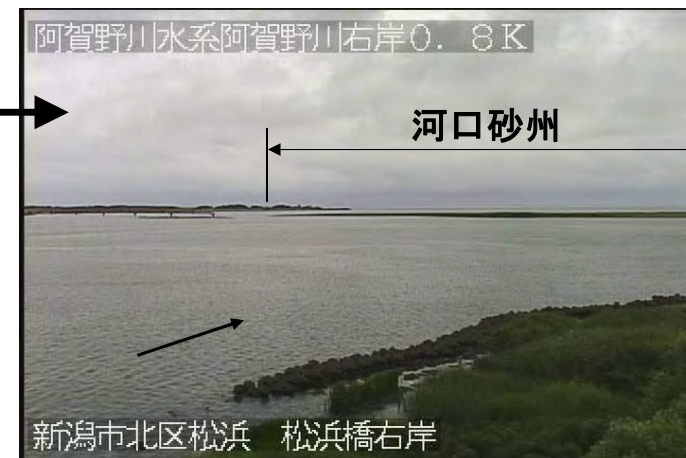
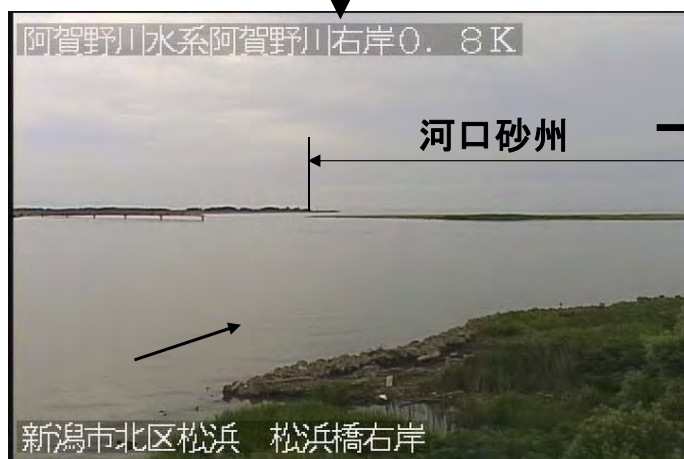
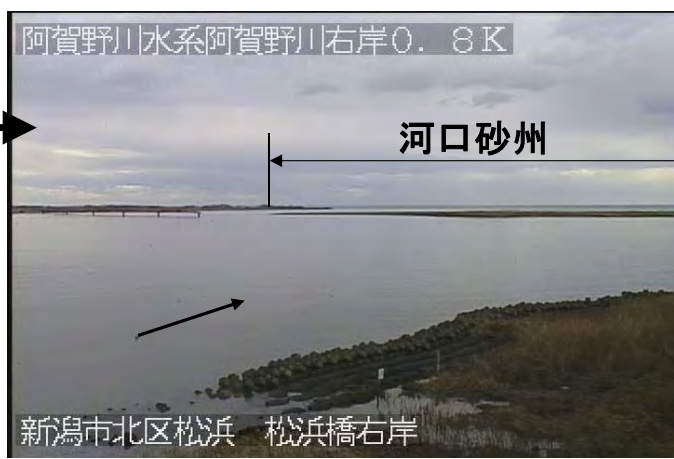
松浜橋右岸

- ・右岸砂州上流側のCCTV映像から見た河口部の変化状況を示す。
- ・冬季風浪後の4月は砂州が大きくなっている。6月には緊急対策による掘削により開口部が広がっており、その後大きな変化は見られない。

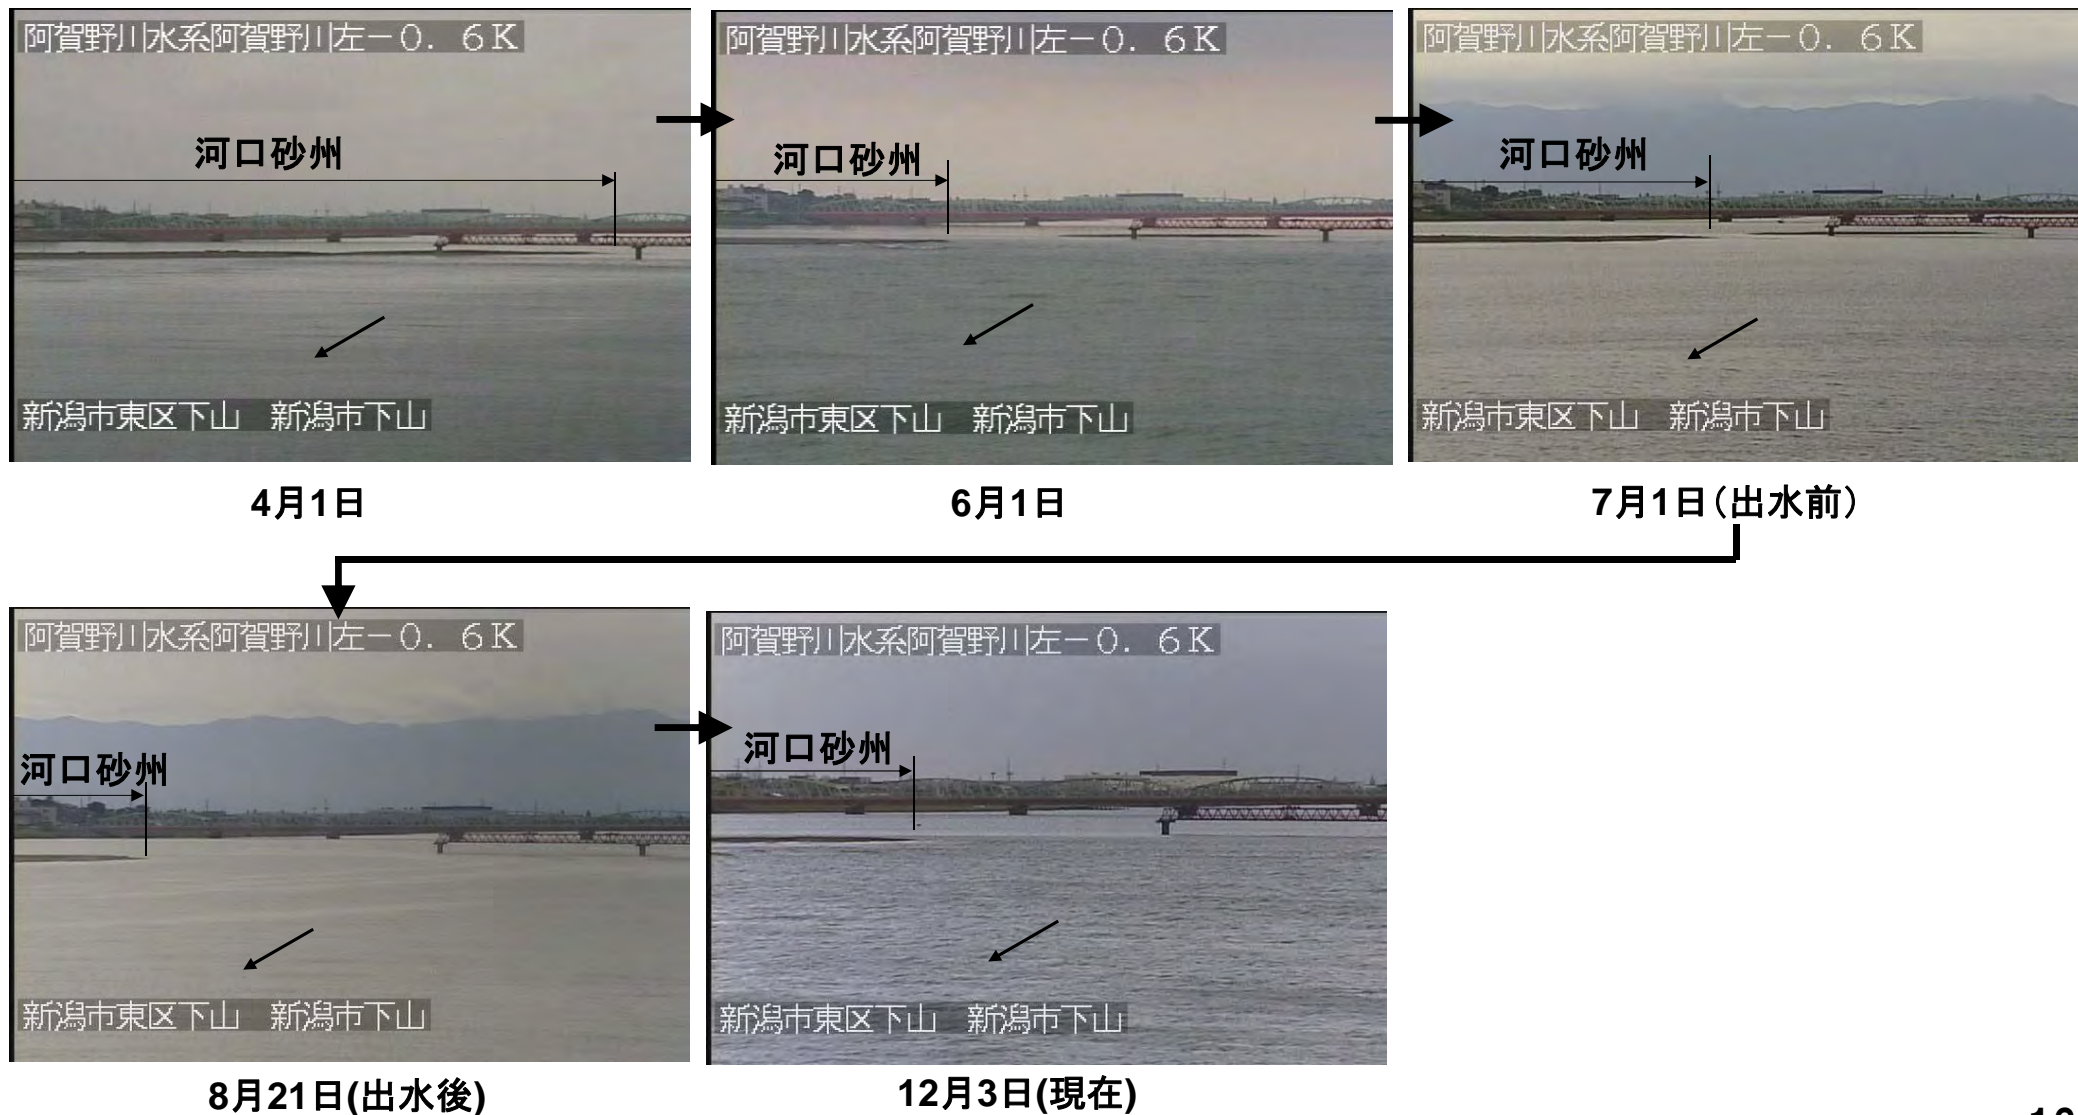
新潟市下山

- ・左岸砂州下流側のCCTV映像から見た河口部の変化状況を示す。
- ・冬季風浪後の4月は砂州が大きくなっている。
- ・出水後となる8月で大きく開口部が広がっている。

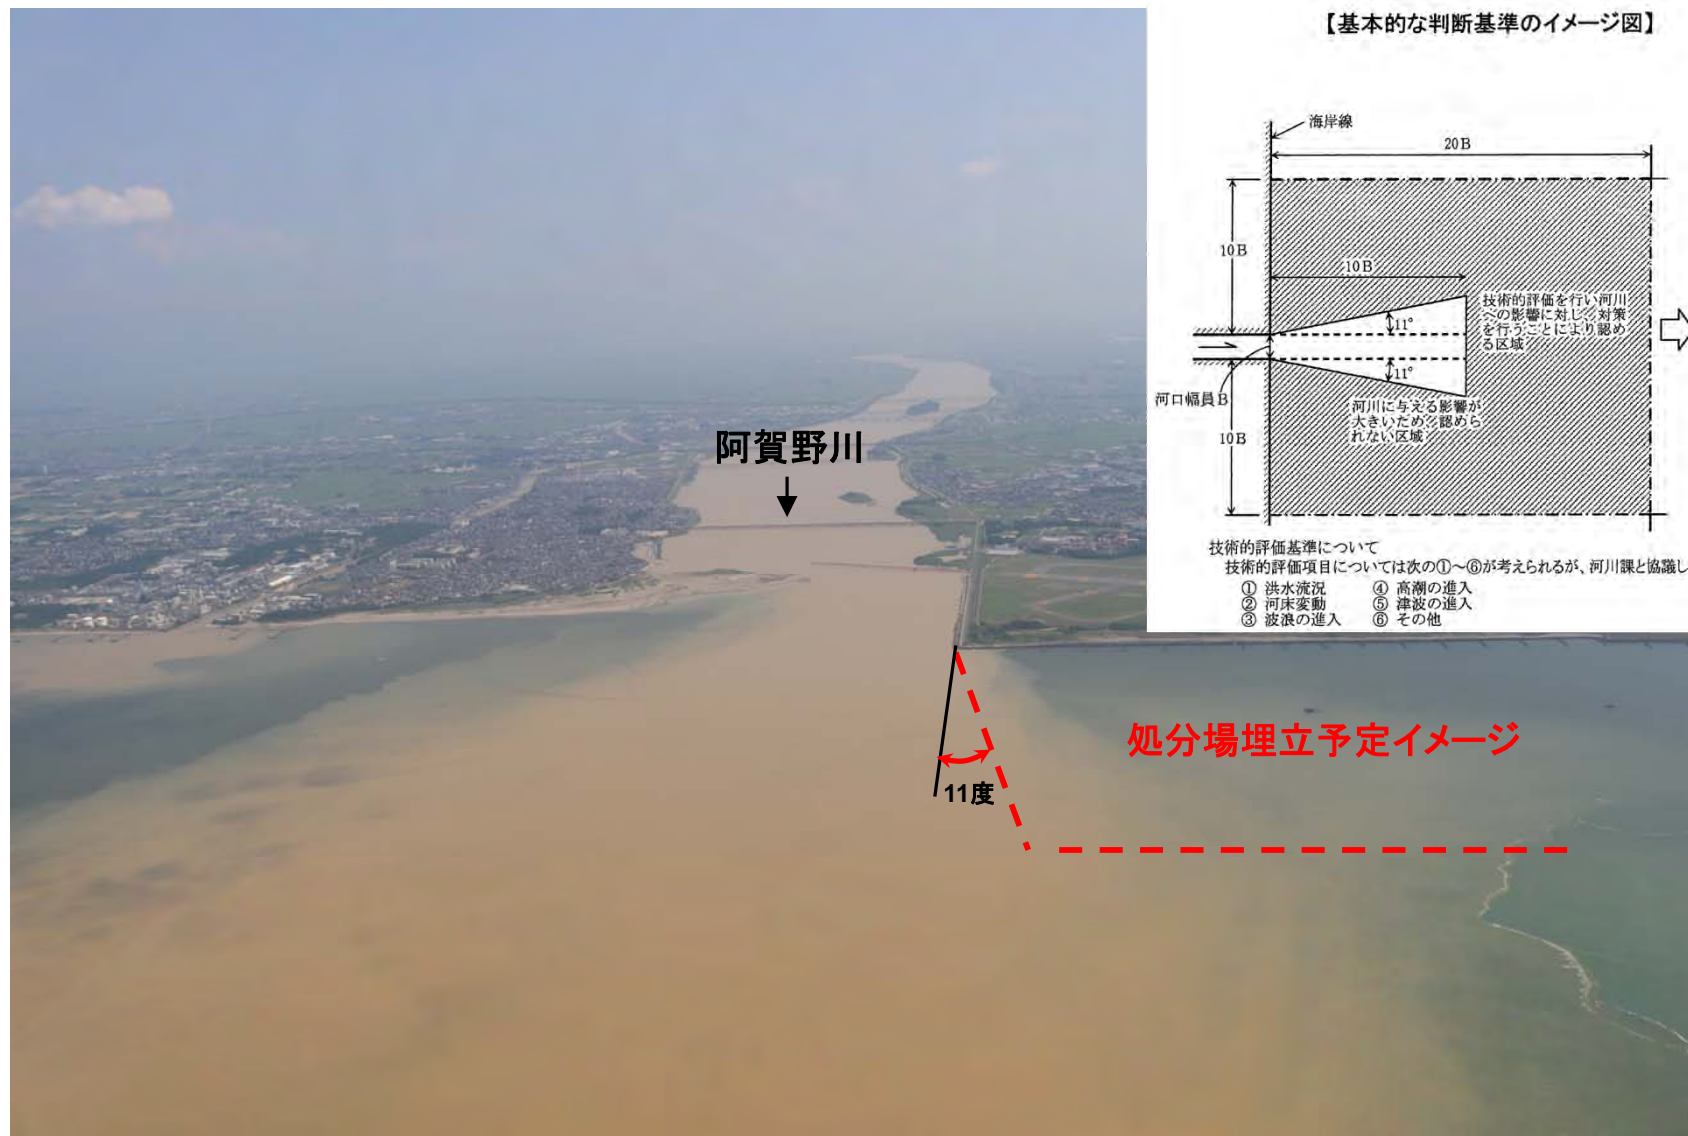
平成29年7月21日の出水時の濁水流出状況

- 平成29年7月21日の出水時の濁水の流出状況を見ると、河川に与える影響が大きく構造物等の設置が認められないとされる範囲(11度の範囲)以上に広がっていることが確認された。
- 処分場の埋立が出水時の流況に影響を与える可能性があり、港湾事業者と河口対策について連携を図る必要がある。

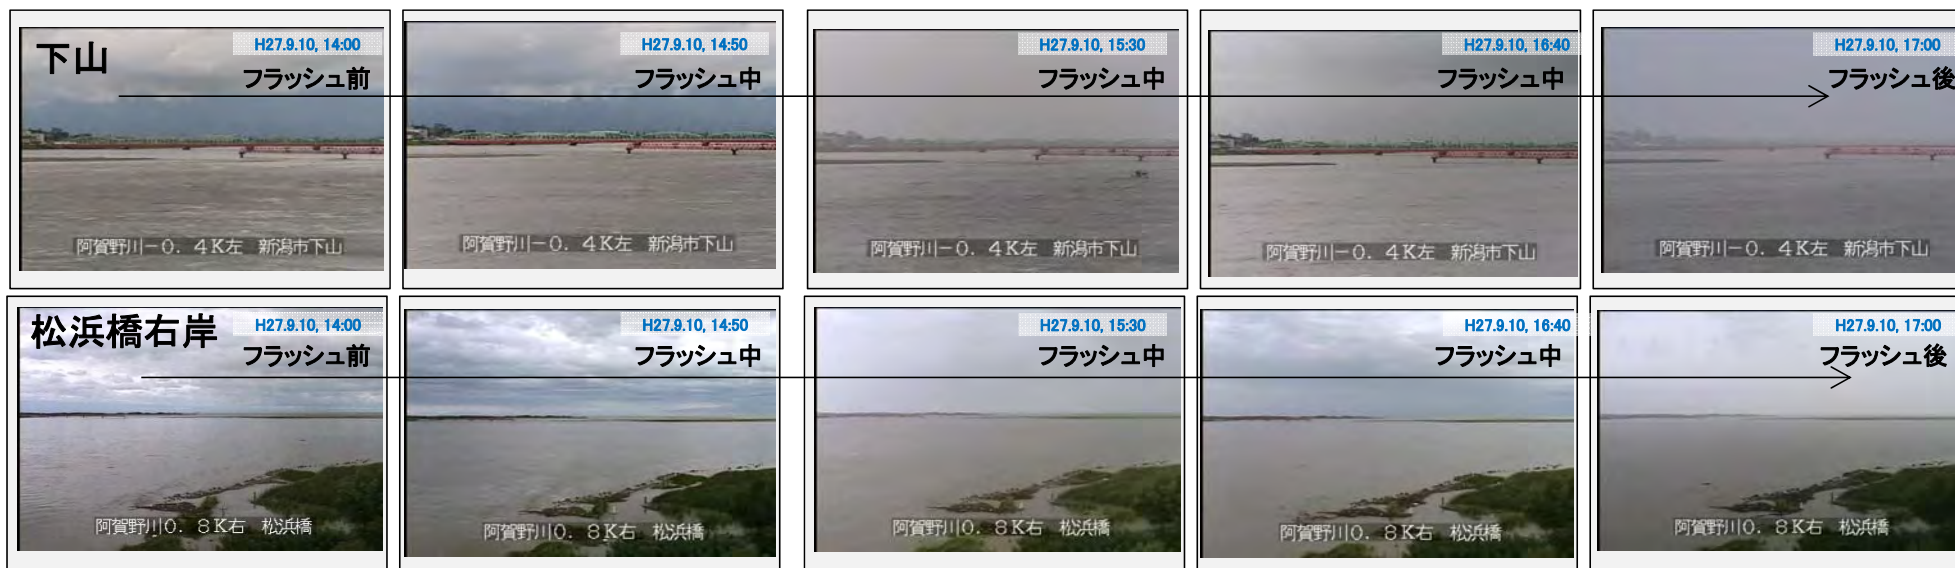
平成27年9月出水時の河口砂州フラッシュ状況

○河口部の各水位計の水位ハイドログラフ及び時系列縦断面図より横越地点と河口部では、河口部の方がピークが早く、水位ハイドログラフを縦断的にみると、河口付近の水面形が流量ピーク時よりも高い。 また、CCTV画像から横越地点流量ピーク前に砂州先端のフラッシュを確認。
