短期的対応箇所でのモニタリング結果

阿賀野川河川事務所

令和5年11月30日

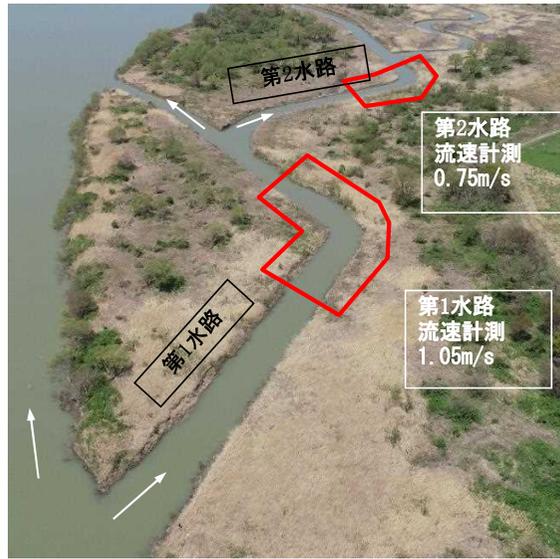
令和4年4月17日 融雪出水時
(第1、第2水路)

- ・ R4年度は4月17日の融雪出水時（馬下：約890m³/s）に実施。
- ・ R5年度は6月28日の出水後（馬下：約1,267m³/s）に実施。表面流速0.51～0.92m/s。

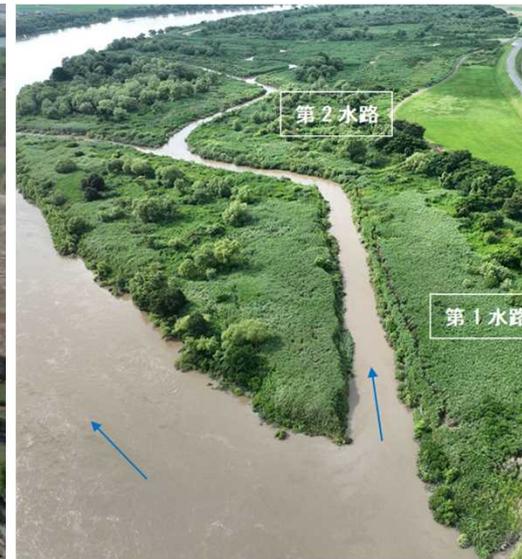
令和5年6月29日 出水時
(第1、第2水路)

観測位置	計算値 (設計断面)	流速(対計算値) R4.4.17	流速(対計算値) R5.6.29
第1水路	1.05 m/s	1.02m/s(97%)	0.51m/s(48.6%)
第2水路	1.05 m/s	0.75m/s(70%)	0.92m/s(87.6%)
第3水路	1.05 m/s	0.43m/s(40%)	0.62m/s(59.0%)

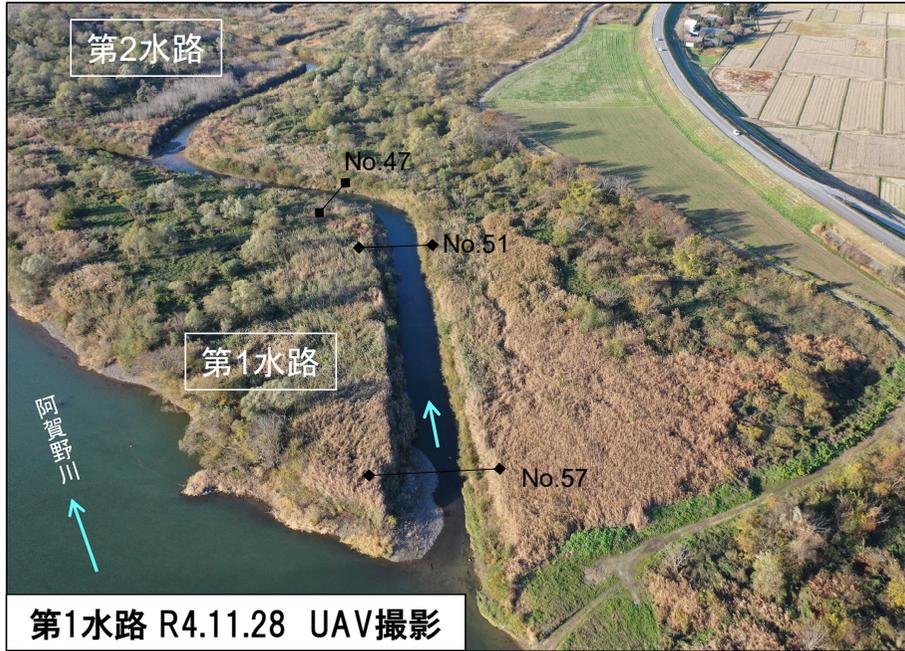
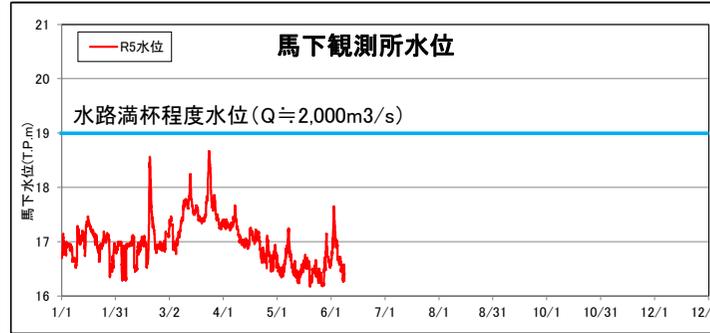
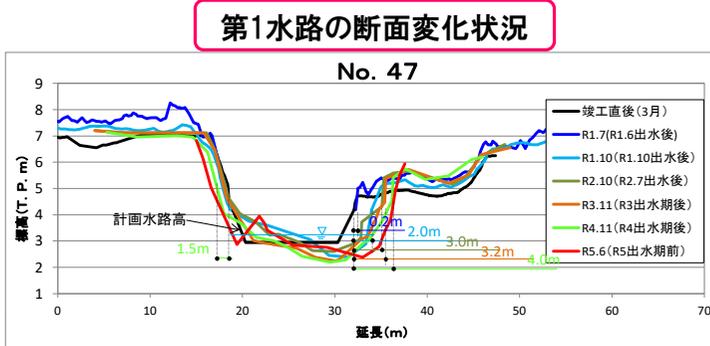
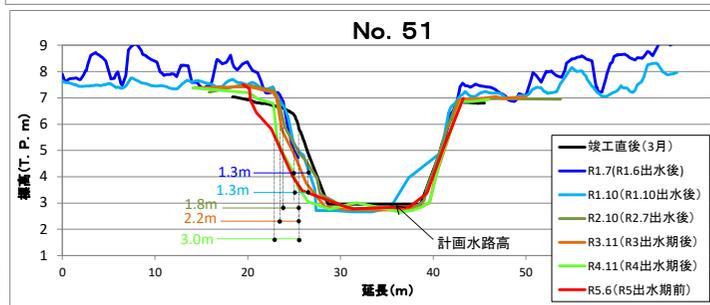
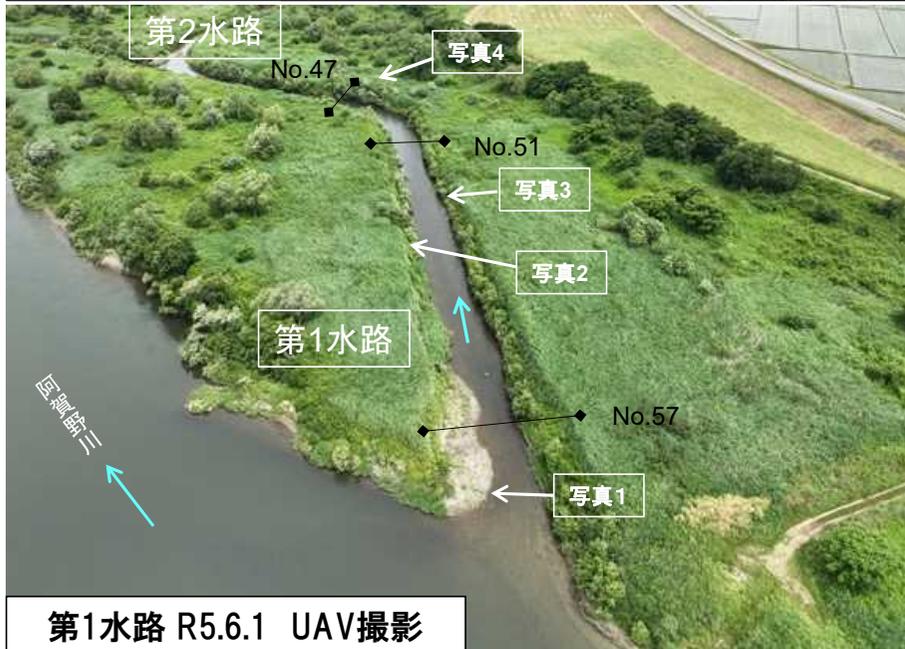
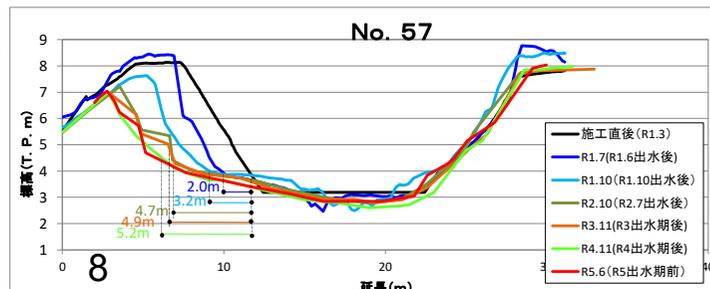
- 第1水路では、R4年度からR5年度の変化として、No. 51、No. 47で約1~2m程側方浸食がみられた。水路内の土砂堆積は生じていない。

- ・R4、R5年度は、水路満杯程度の融雪出水はなかったが、引き続き局所的な側方侵食が進んでいる。
- ・第1水路では、整備後4カ年で水路入口で最大5.2mの側方侵食がみられた。
- ・第2水路および第3水路でも側方侵食が継続している。
- ・第3水路出口では、R4に一時堆積したが、R5では概ねもとに戻っている。

- ・分岐水路を閉じて、1本化を実施する。
- ・礫河原の再生は自然の営力を活かす工法であるが、当初では十分に期待した融雪出水が整備後にほとんど発生せず、側方侵食も期待ほど得られていない。
- ・今後は、モニタリングを継続的に実施するとともに、必要に応じて改良等を行い、中期的対応での整備に活かす。

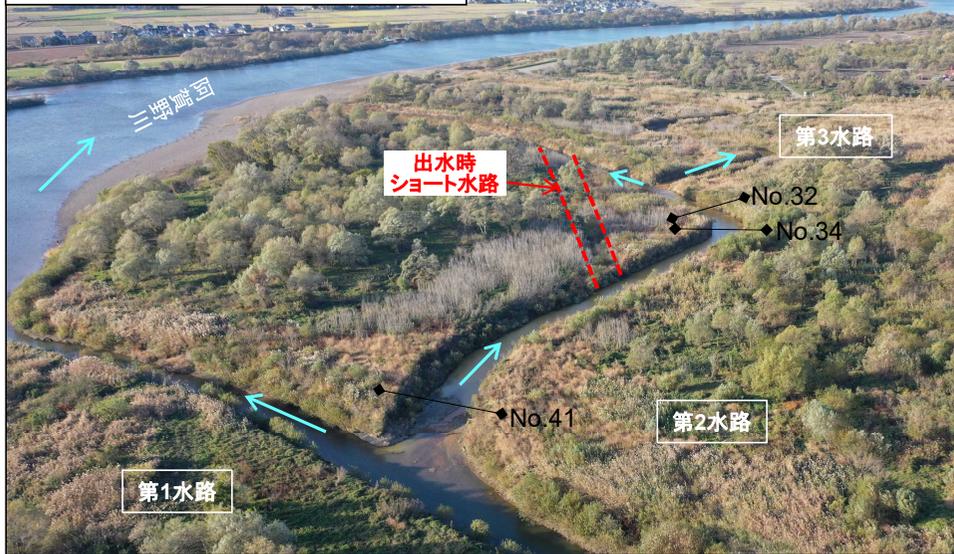
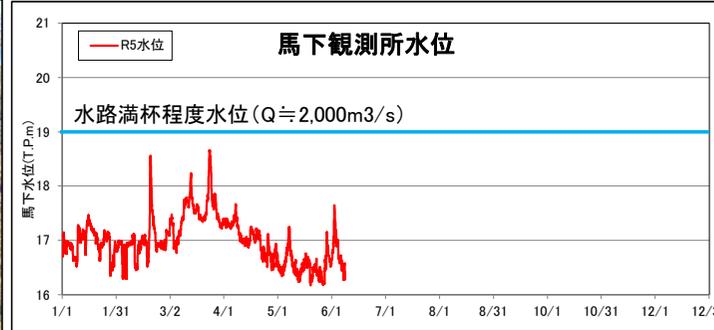
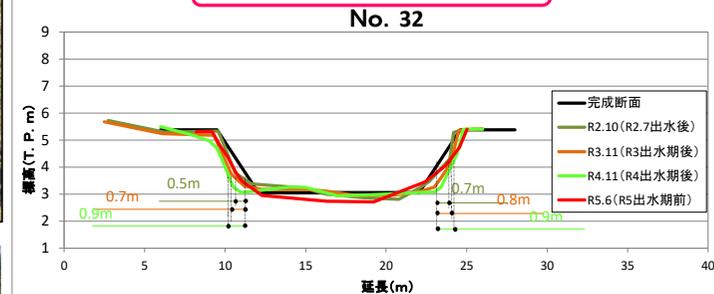
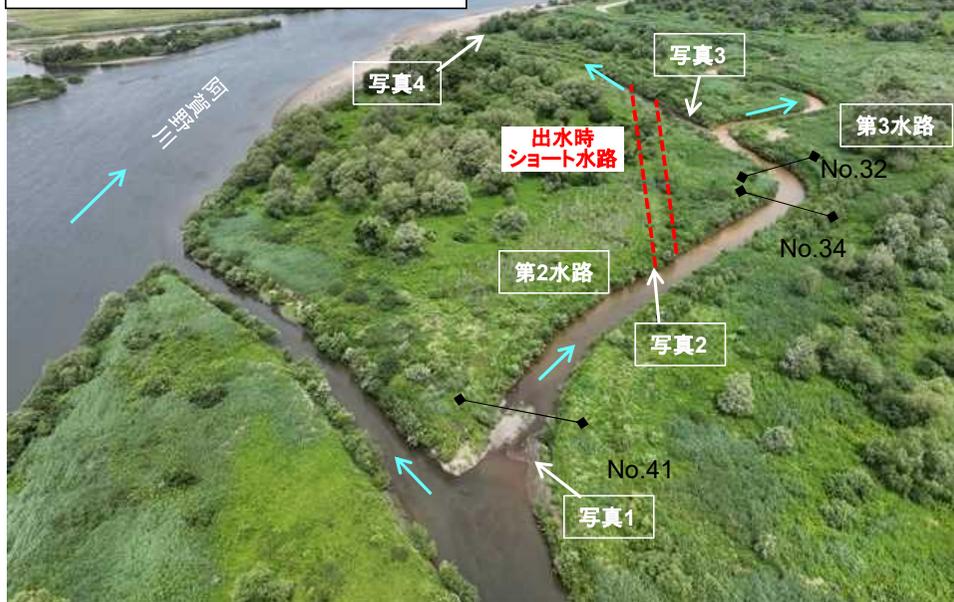
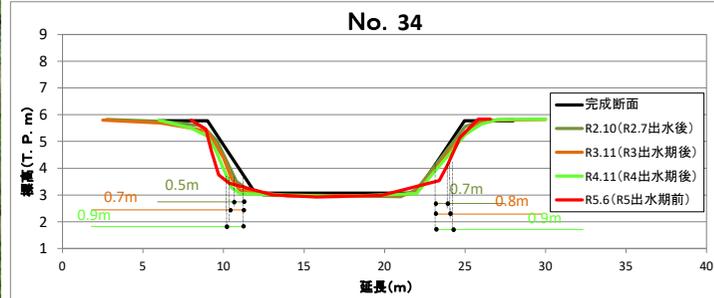
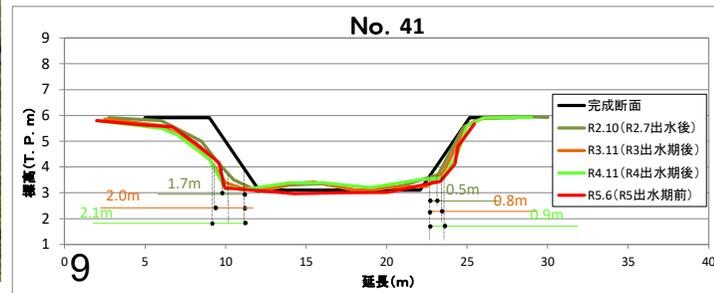
第2水路の断面変化状況

・ 第2水路の横断測量結果 (R4⇒R5) に大きな変化はみられなかった。水路高は工事实施後と同じ程度であった。

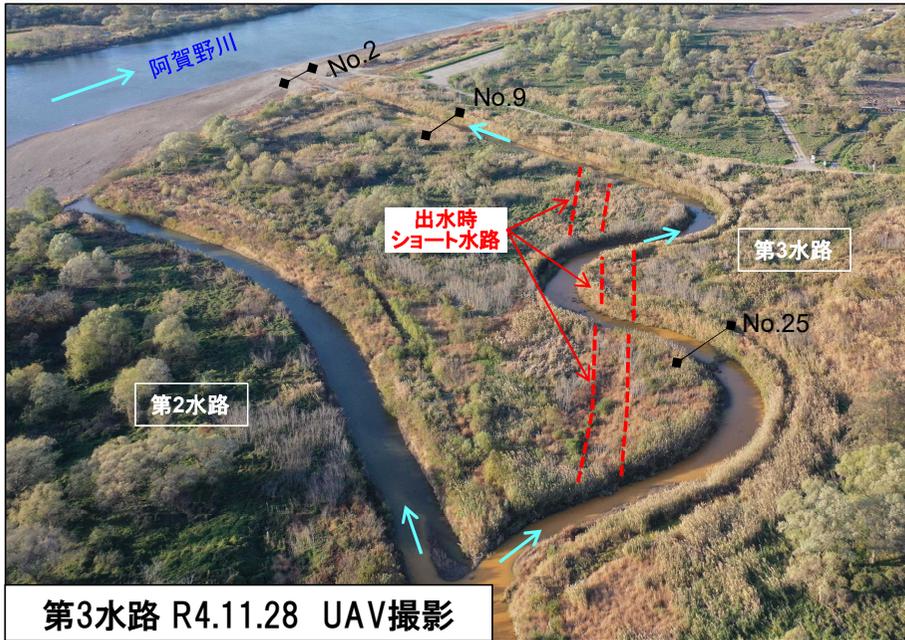
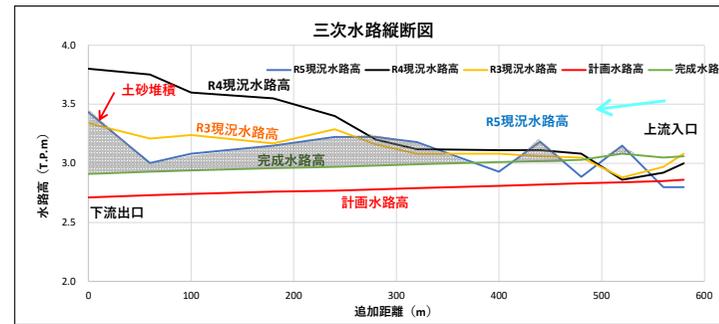
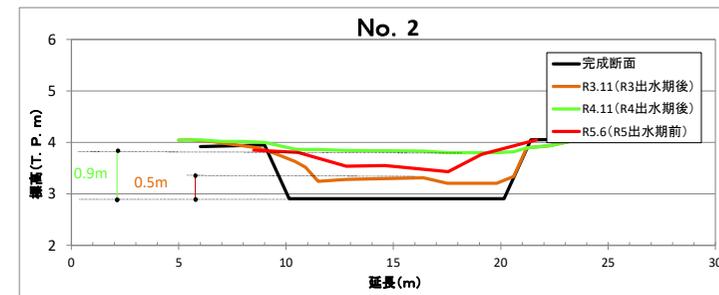
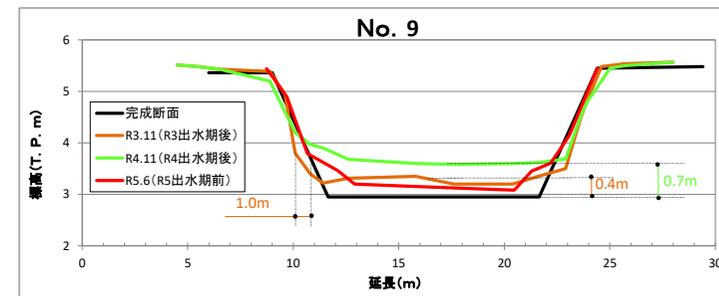
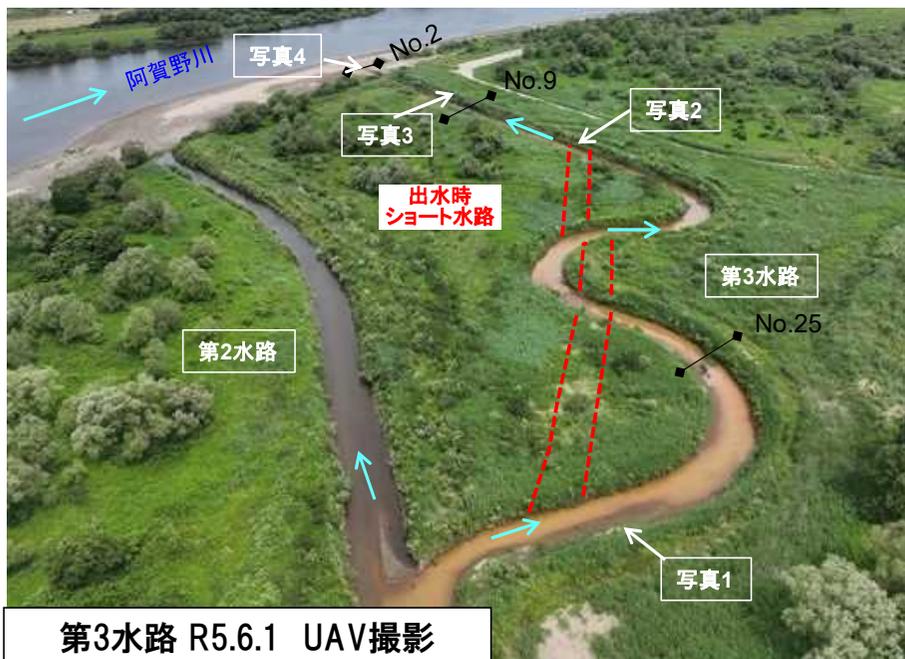
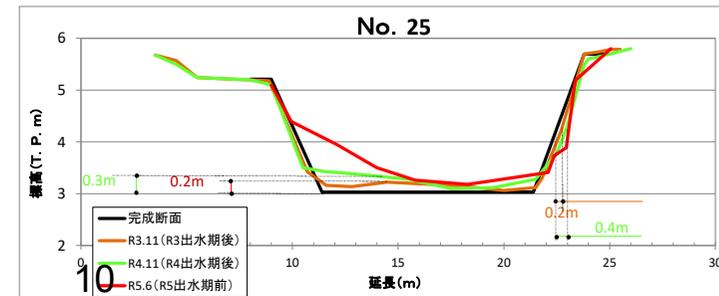
第3水路の断面変化状況

- 第3水路は、R4に一時堆積が進んだが、R5の出水により、概ねもとに戻った。ただし、下流出口は完成断面に比べ、0.7m程度堆積している。
