現地視察会 説明資料

阿賀野川河川事務所
令和元年11月20日

阿賀野川自然再生事業 現地視察箇所

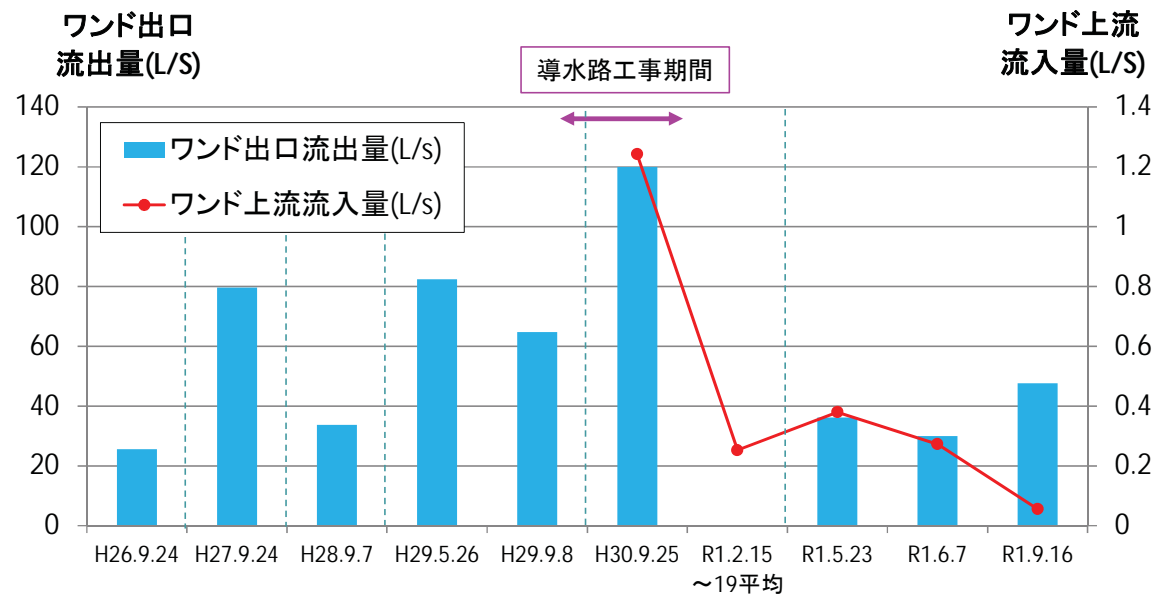
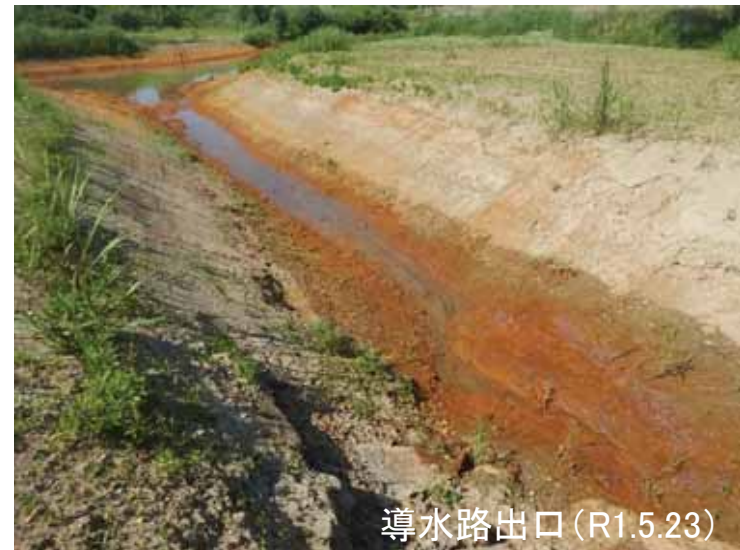
① ワンド上流からの流入量

- 導水路整備後、ワンド出口流出量に整備前との大きな変化はみられていない。
- 導水路からの流入量は、概ね0.1~0.4L/sで推移している。なお、H30年は工事の作業上、地下水位を下げるためのポンプ排水を行っていたため、大きな値となっている。

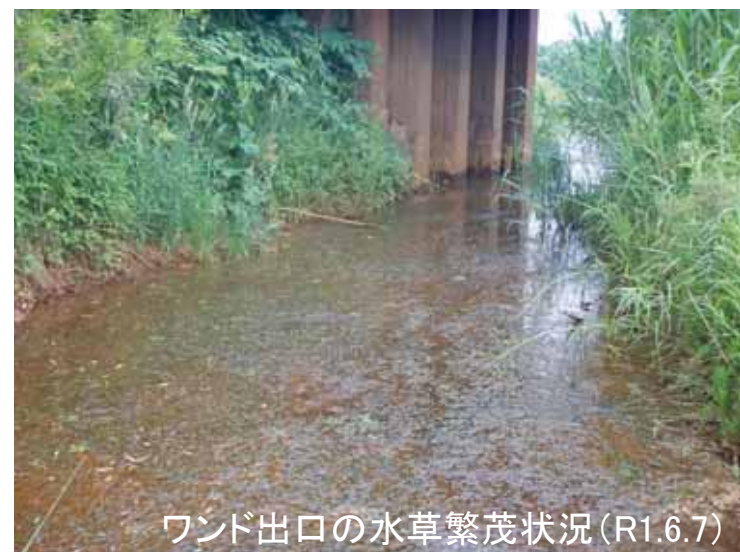
② 水草の繁茂

- ワンド中流部から下流部ではH28年度頃からエビモやコカナダモといった水草の繁茂が目立ってきた。
- H30年度に拡幅した下流部水路部分で水草の繁茂が顕著となったが、下流部拡幅後、底生魚のワンド内への進入が回復している。

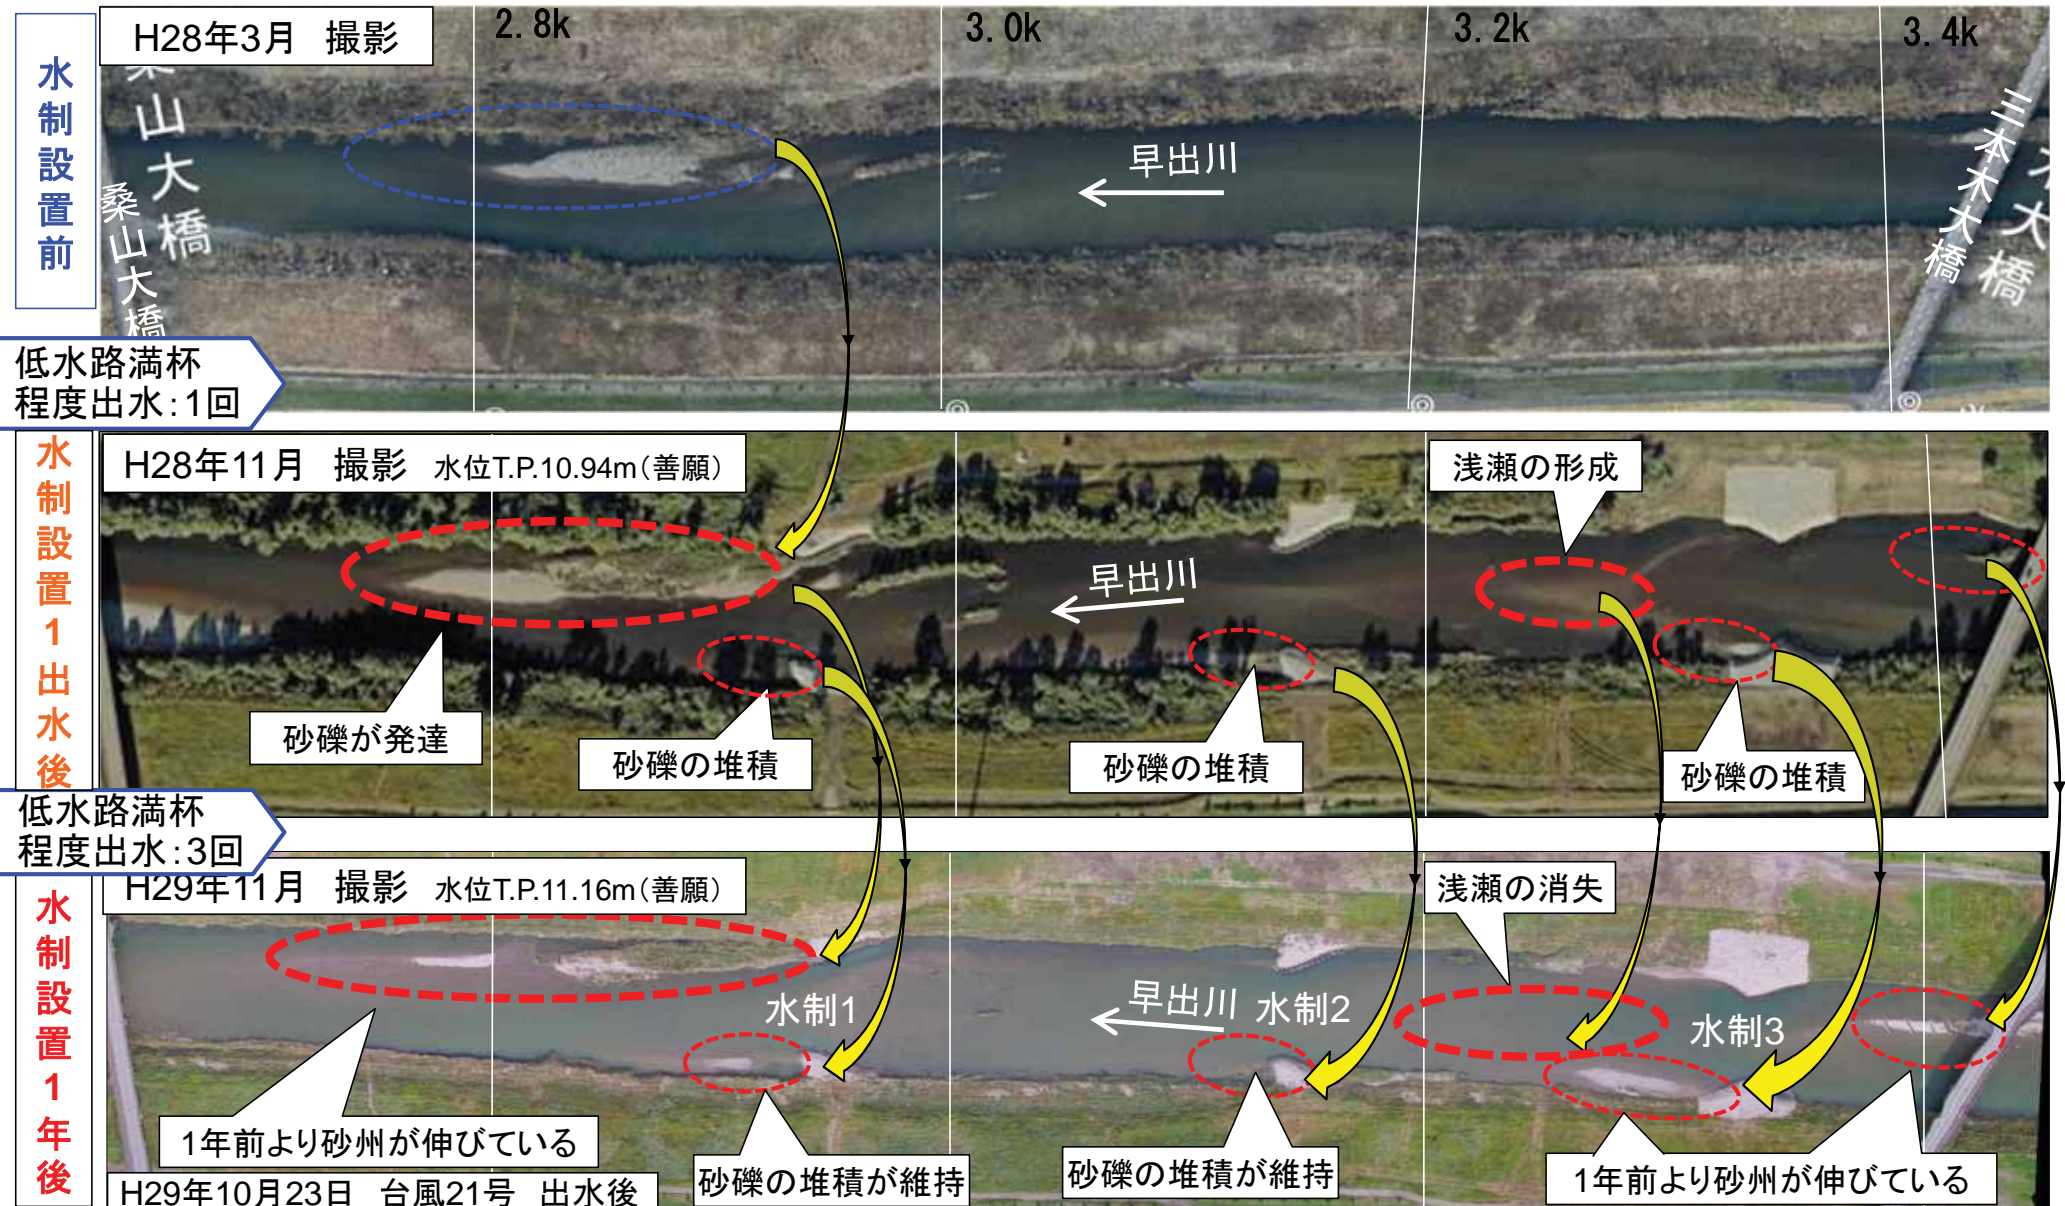
3. 流れの多様性再生 早出川拡縮流路 直線区間の変化(1)

- 水制の設置によって、浅瀬の形成・消失、砂礫の堆積など、河道内の土砂の変動を確認した。
- 共同研究での模型実験結果と同じく、水制下流側河岸への堆積が生じていた。

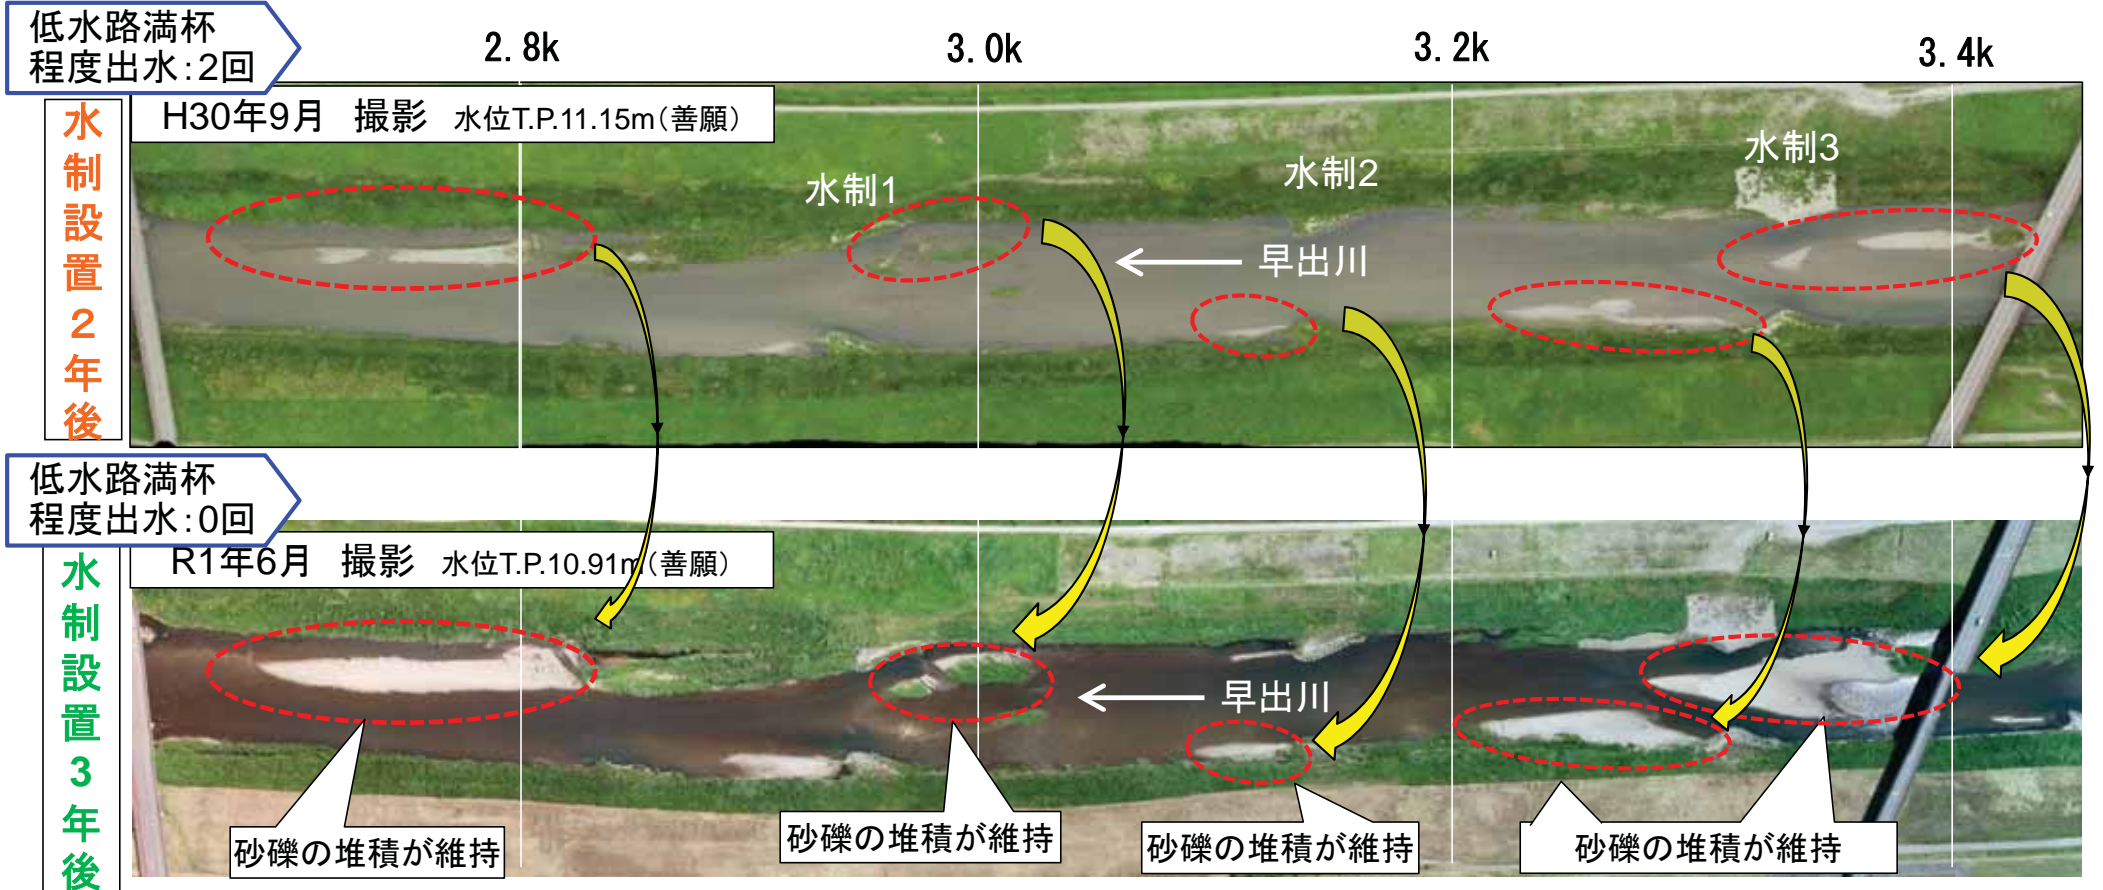
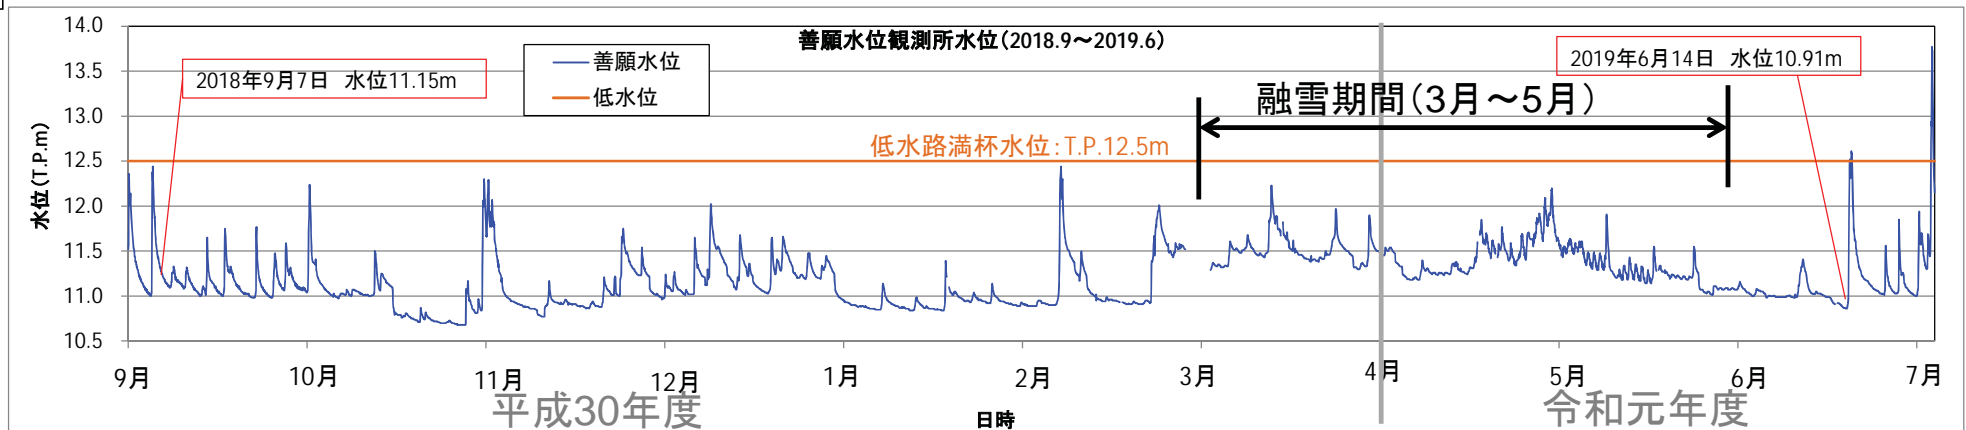
3. 流れの多様性再生 早出川拡縮流路 直線区間の変化(2)

- ・昨年度に比べ、低水路満杯となる出水がなく、砂州の変動はほとんどない。

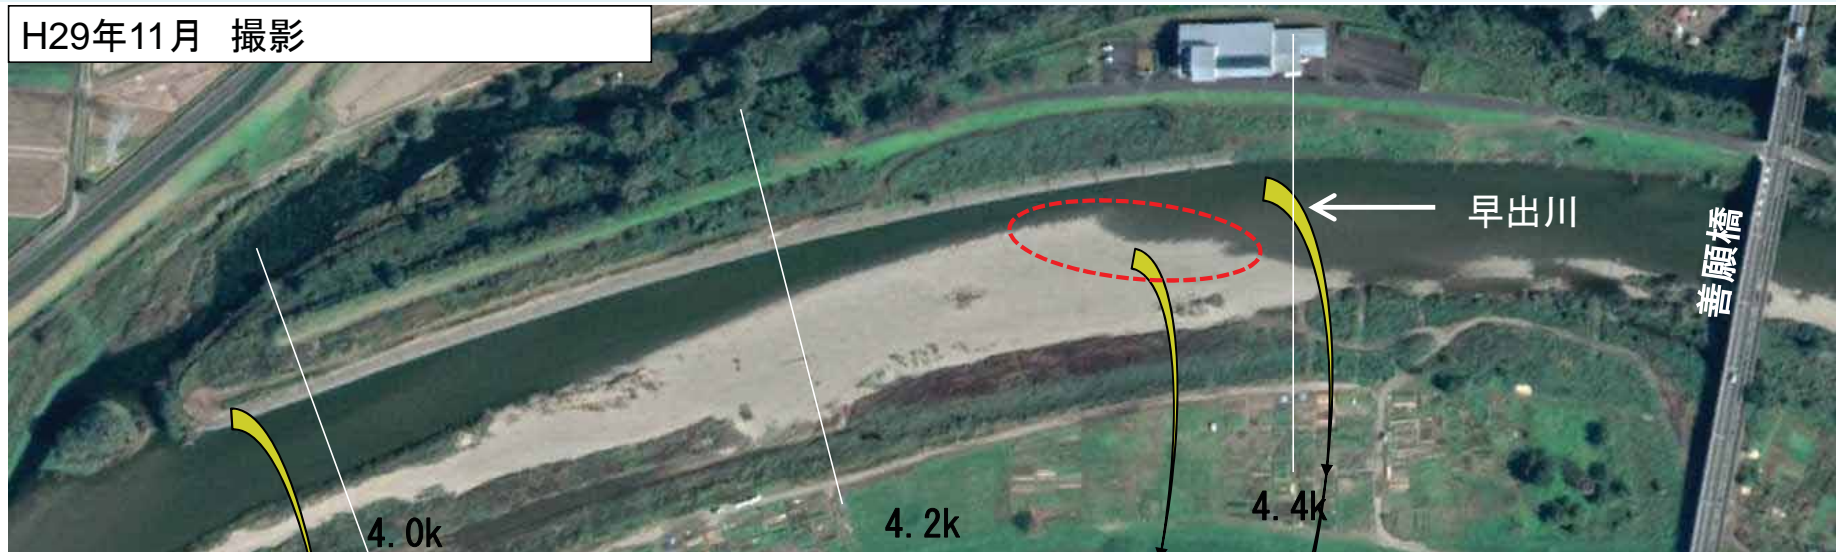
水制設置前

H29年11月 撮影

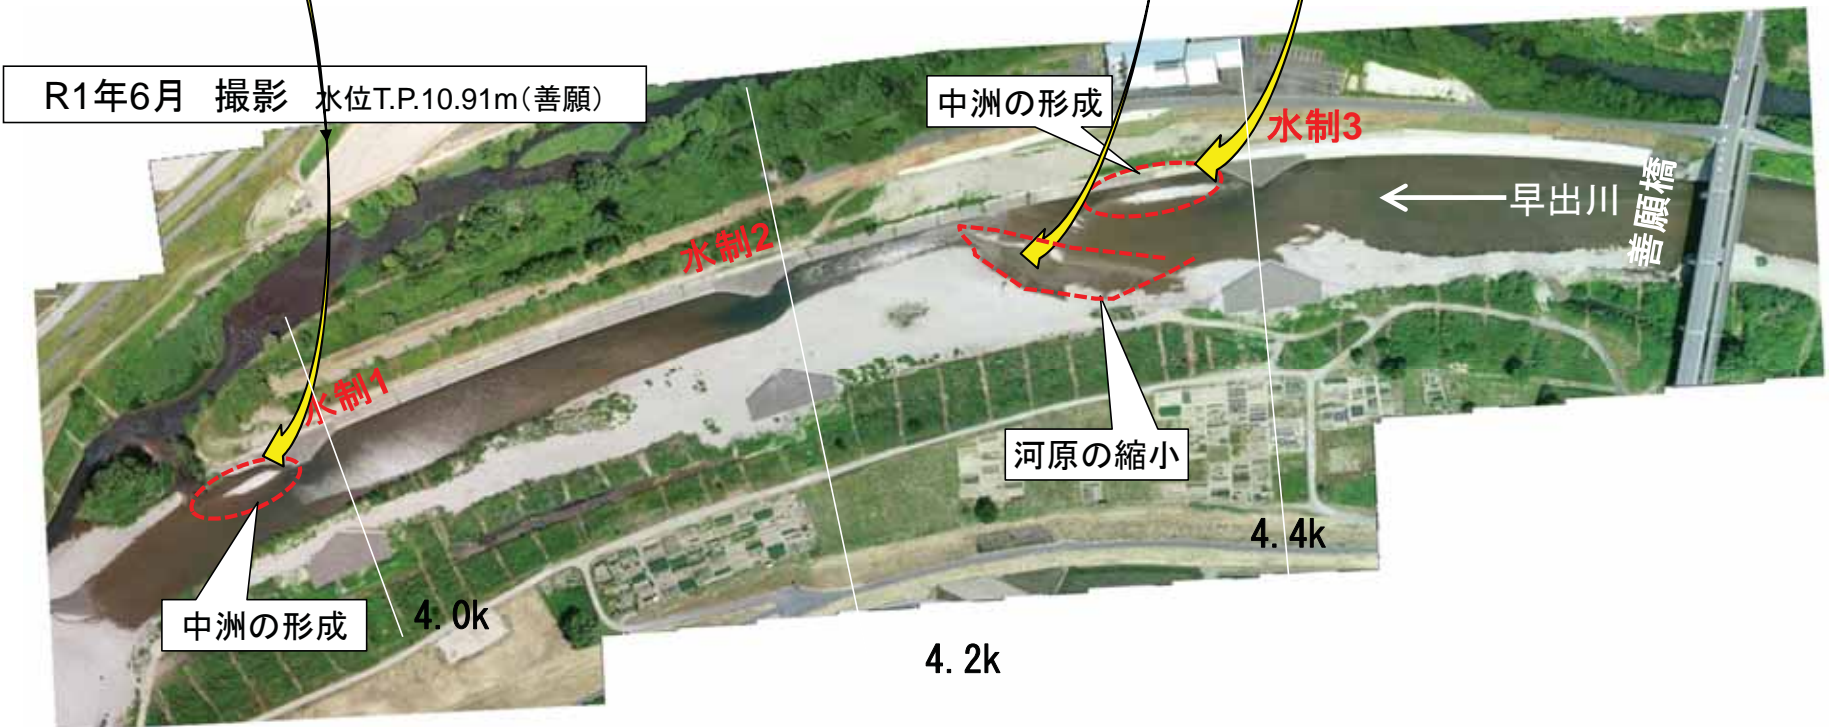
水制設置後(出水前)

- 水制設置により
- 最上流の水制の下流で、みお筋が左岸側により、河原が縮小した。
 - 2ヶ所の水制の下流に、中洲状の砂礫堆積が生じていた。

R1年6月 撮影 水位T.P.10.91m(善願)

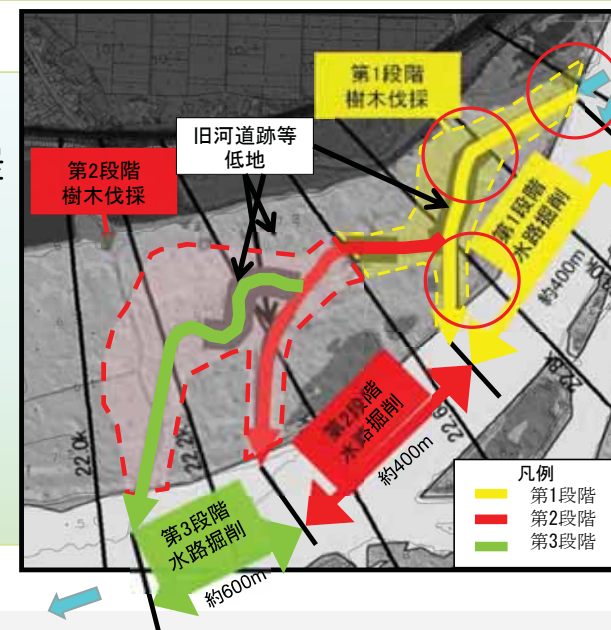
- ・ 現在、第1段階のみ整備済み。
- ・ 6/30豪雨による出水では、掘削水路の河岸洗掘が発生した。
- ・ 台風19号による出水では、更に洗掘が進行した。
- ・ ただし、水路下流の樹木伐採未実施によって流水の減勢があったと考えられる。

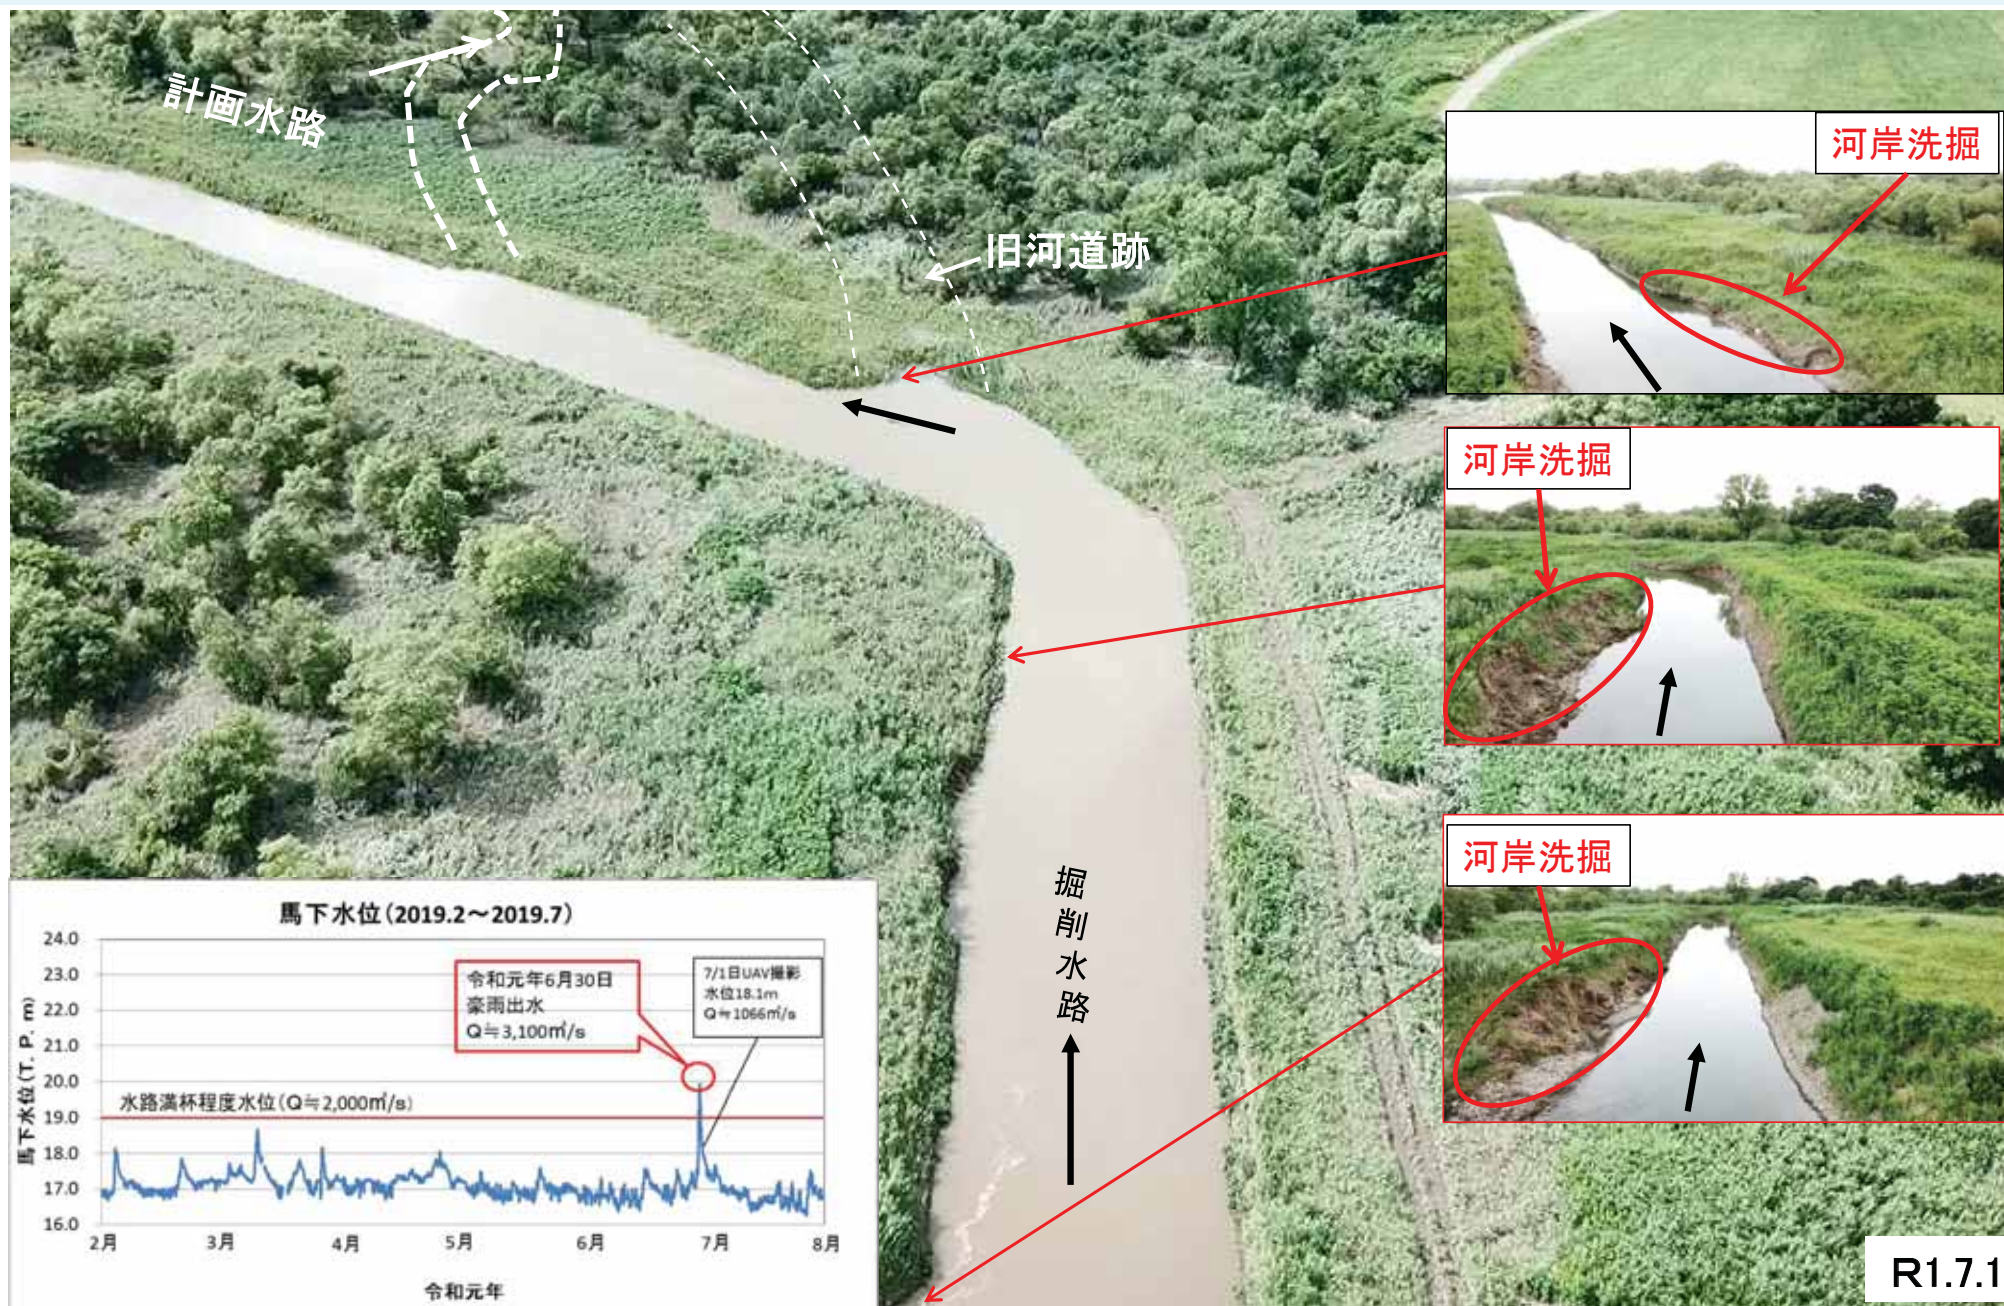
水ヶ曽根地区 6月30日豪雨出水後

- 6/30豪雨による出水では、概ね水路満杯規模となり、掘削水路の河岸が洗掘された。

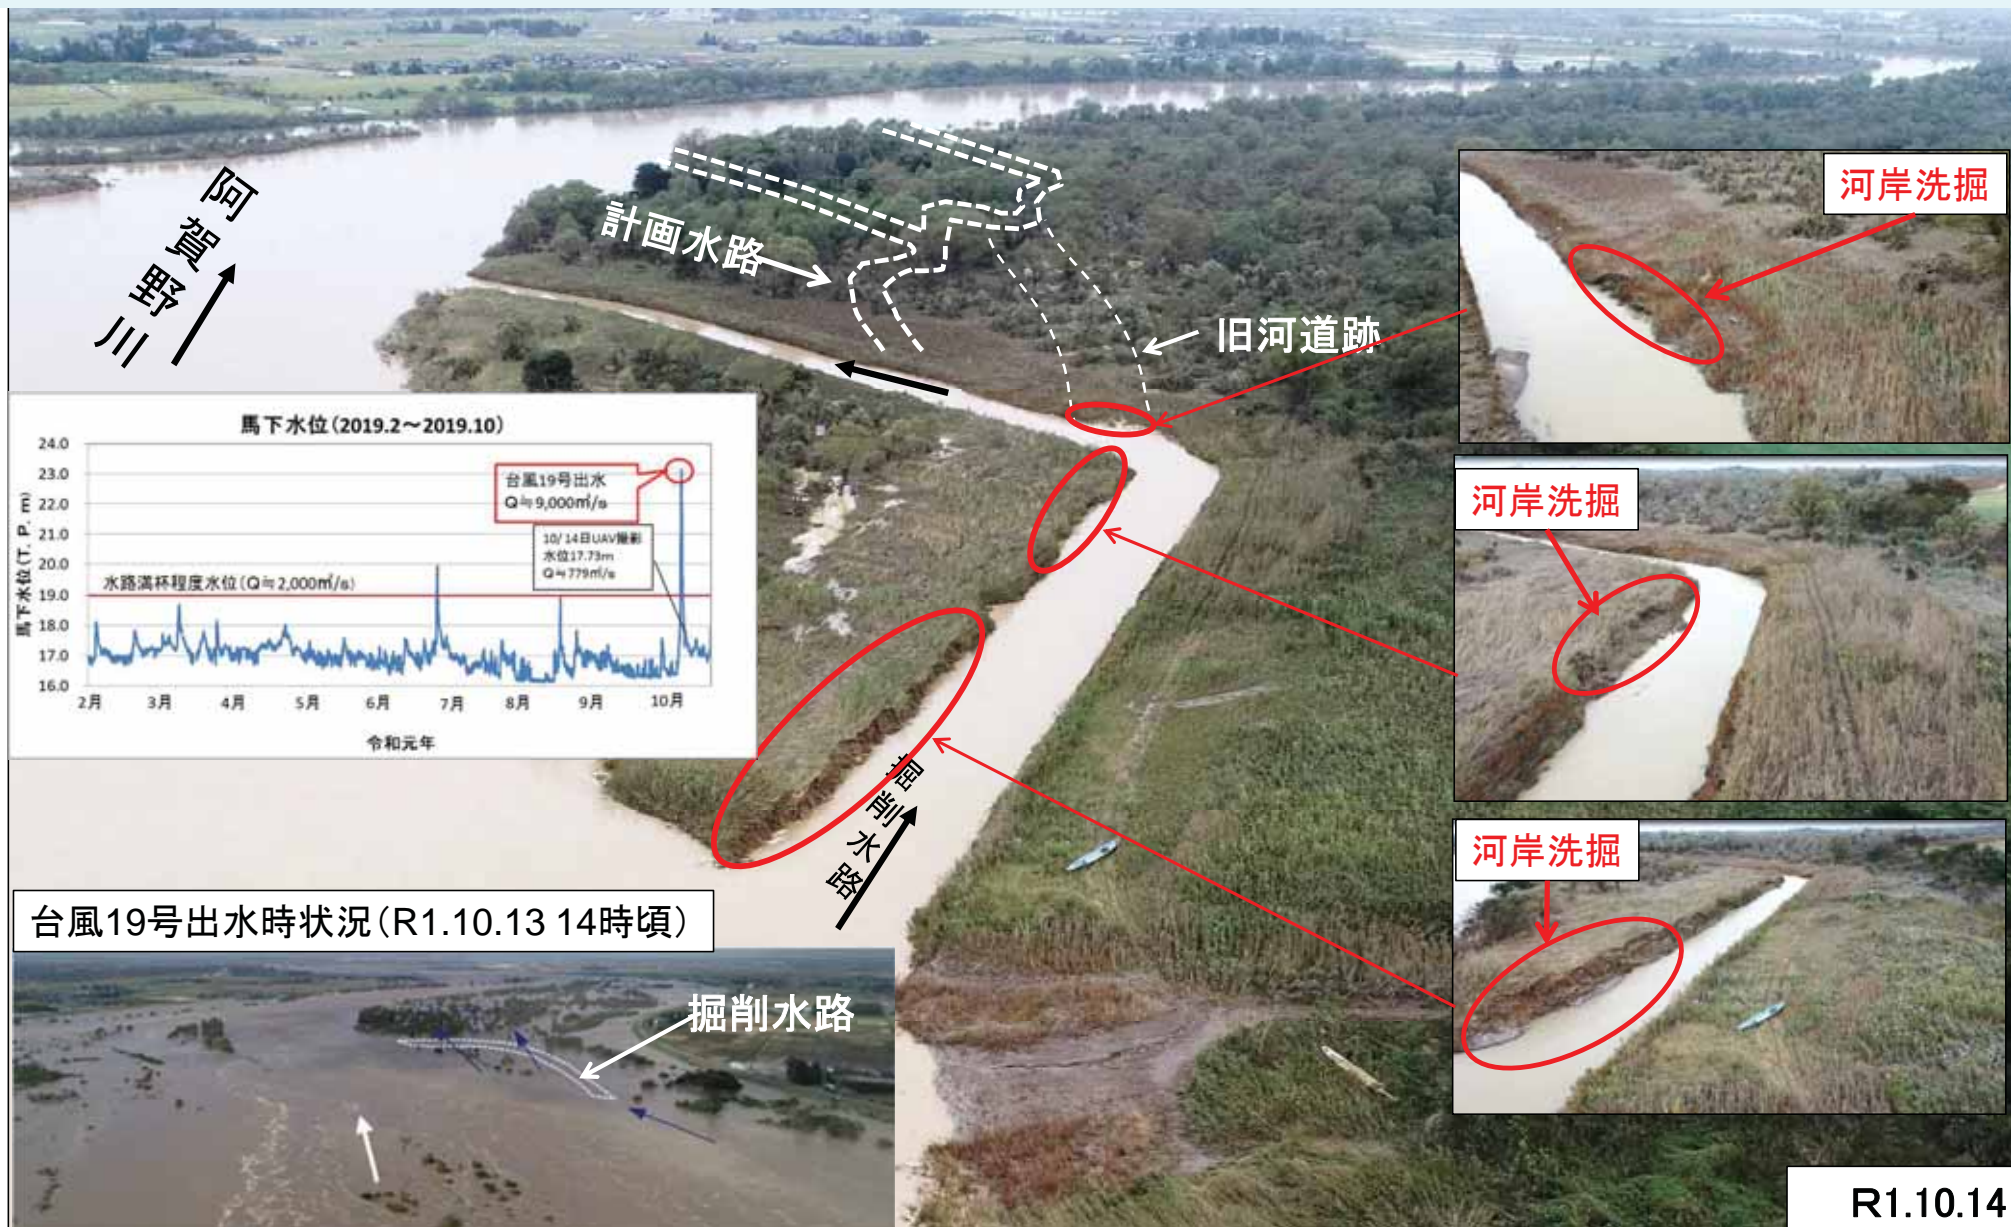
水ヶ曾根地区 台風19号出水後

- ・ R1. 10台風19号による出水は、既往最大流量に迫る規模となり、高水敷が全面冠水した。水路河岸では、洗掘が顕著であった。

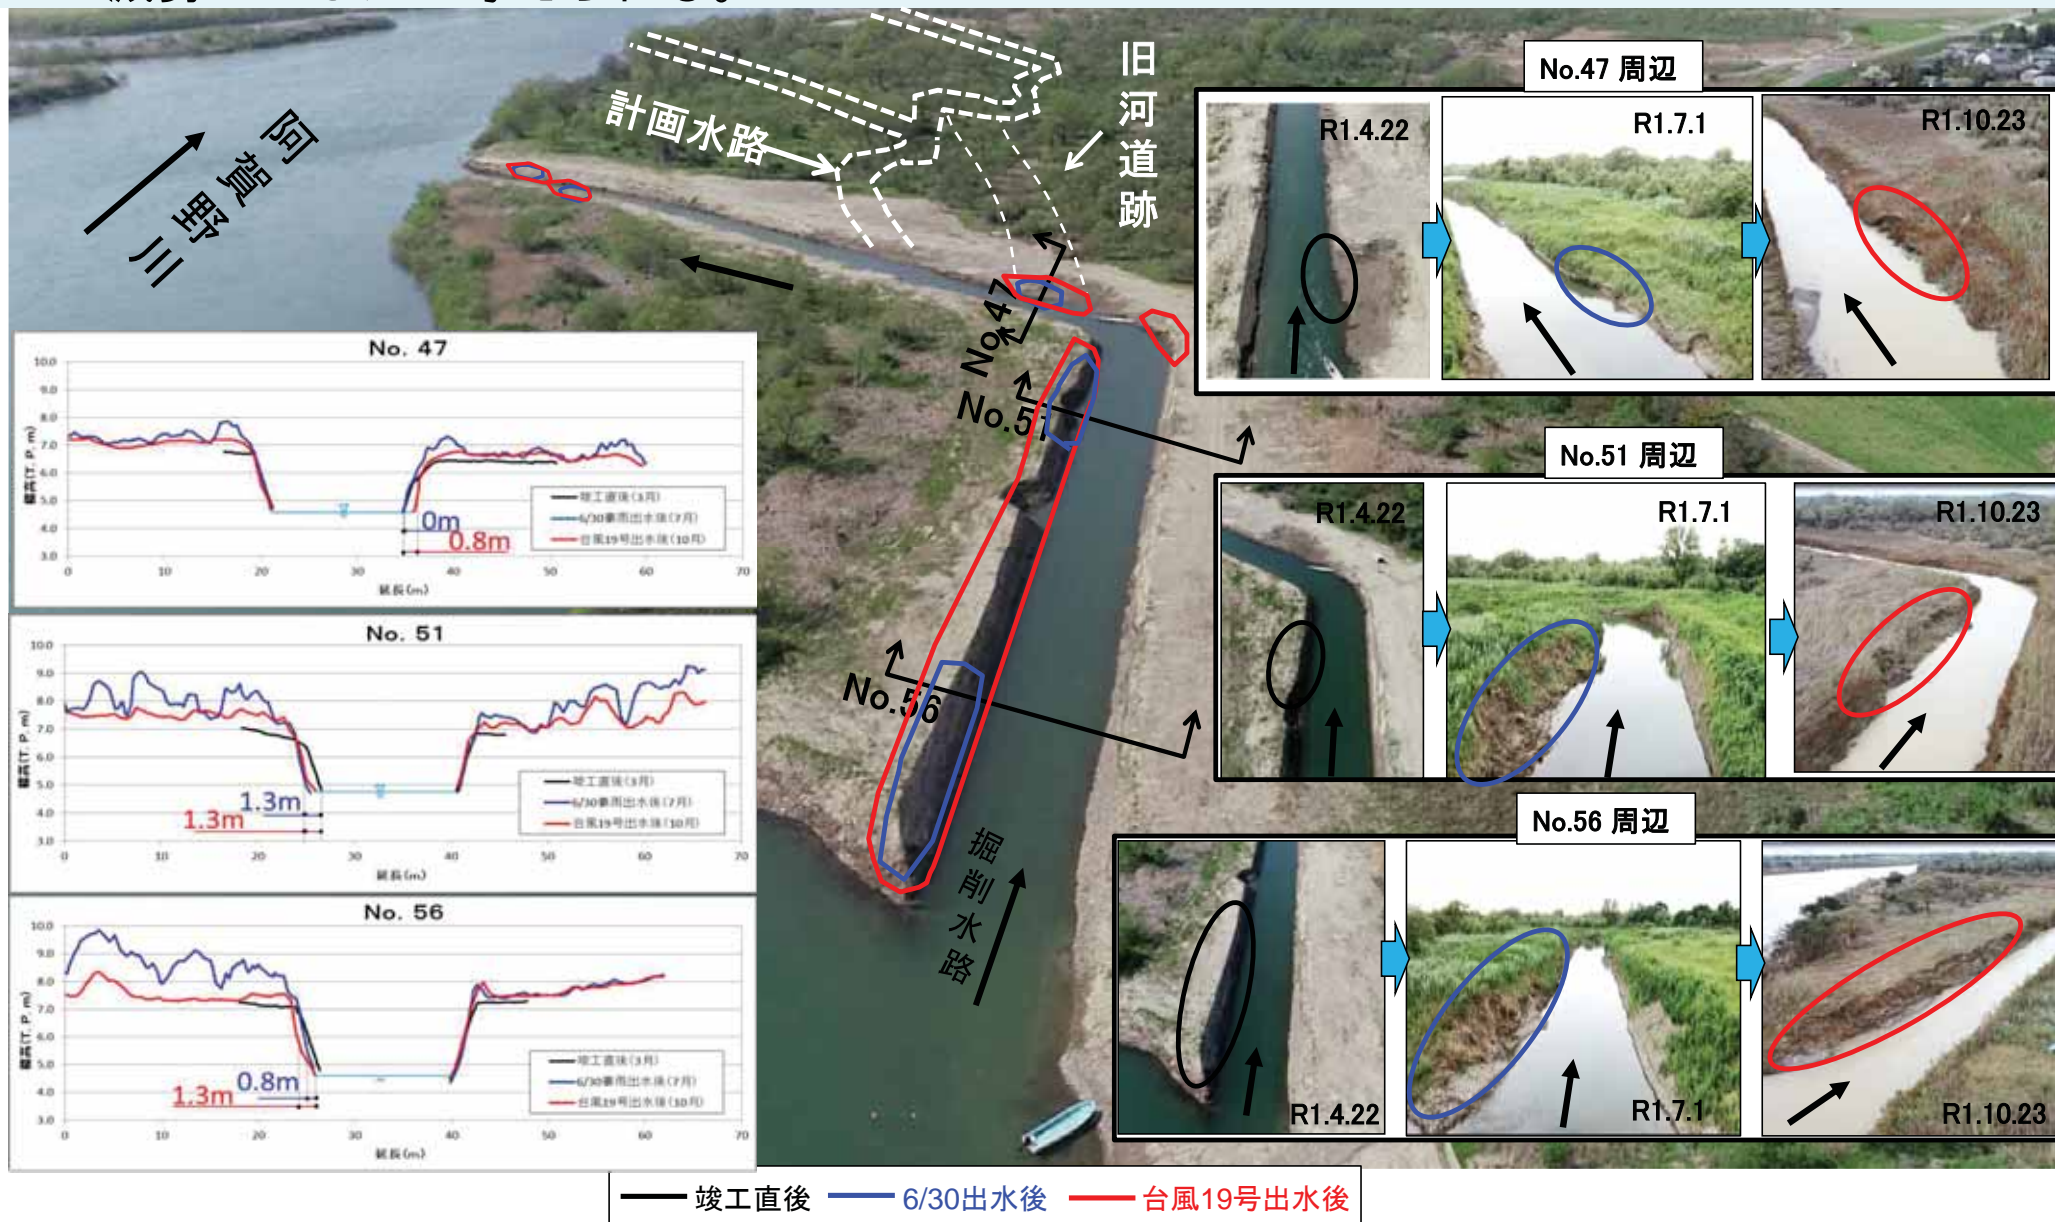
- ・ 2回の出水による洗掘は、河岸横断で0.8~1.3m程度であった。
- ・ また、旧河道跡に沿って、流れの痕跡が見られたものの、樹木伐採未実施によって流水の減勢が生じたと考えられる。
