今回も春号の（その1）に引き続き、安全管理上、防災上参考となりそうな事例について紹介します。

平成20年7月発行 通巻16号

編集：北陸地方整備局営繕部

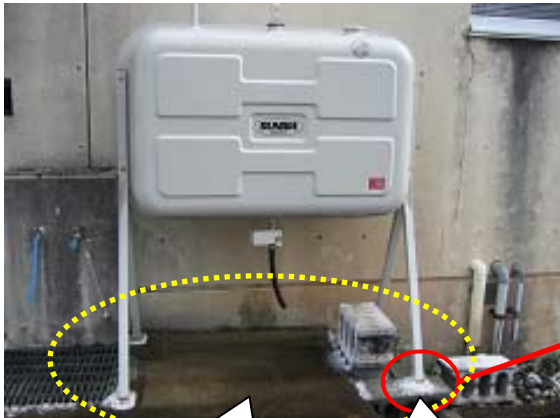
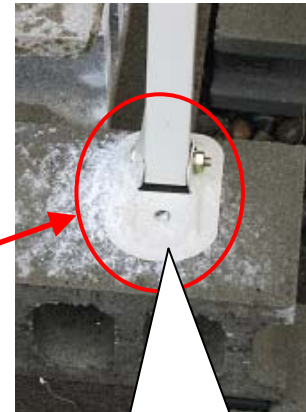
写真（1）

写真（1）はホームタンクが基礎に固定されてなく、防油堤も設けられていません。地震時タンクが転倒し、油が流出すると火災発生や土壌汚染の原因となりますので適切な転倒防止措置が必要です。

流出防止の防油堤が設けられていない

オイルタンクが固定されていない

不安定なブロックに載せられ、アンカーボルトで固定されていない

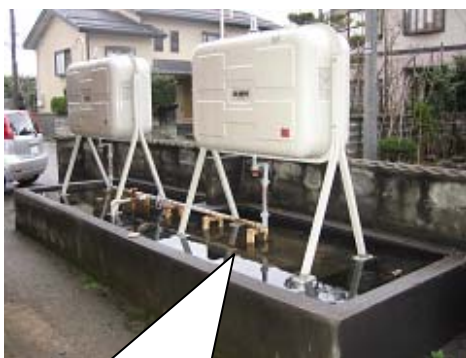
写真（2）

写真（2）は屋外に露出で設置されているオイルタンクの防油堤に雨水が溜まっている状況ですが、この状況でタンクから油が漏れると屋外に流出し、やはり火災発生や土壌汚染の原因となります。面倒でも雨水が溜まったらこまめに水を抜く必要があります。

防油堤内に雨水が溜まっている

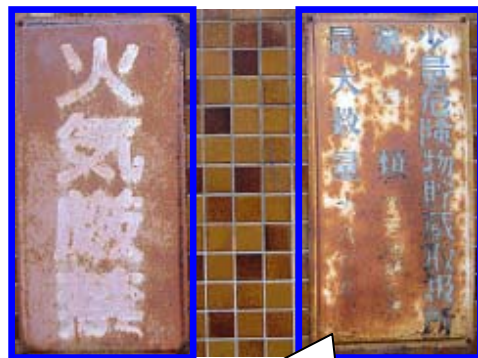
写真（3）

写真（3）は危険物表示板の文字が不明瞭となっていますので、補修が必要です。

危険物の表示文字が不明瞭となっている

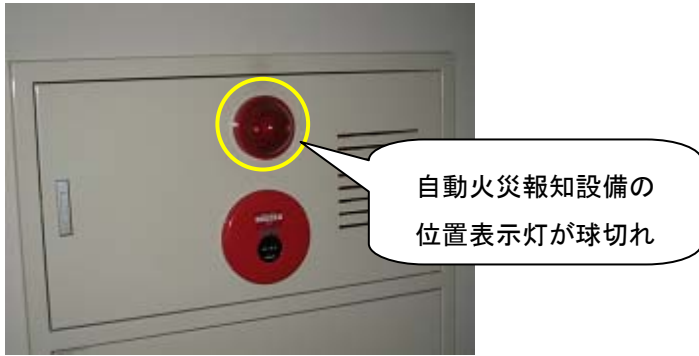
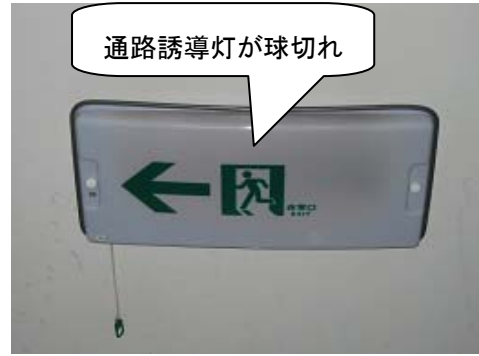
事例 2 : 消防設備の点検不備

- ・建物には、消防法や建築基準法等に基づき様々な防災設備の設置が義務付けられていますが、この事例では自動火災報知設備の起動装置位置表示灯や通路誘導灯の電球が切れていますが、本来常時点灯していなければならない設備ですので、速やかに電球を交換し、その後の定期点検の実施が必要です。

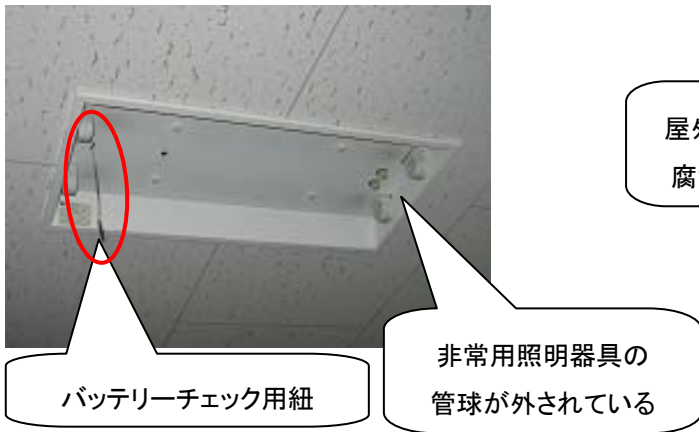
事例 3 : 省エネ対策をしたつもりが

ている状況ですが、良く見るとバッテリーチェック用の紐が付いていて非常用照明器具であることが分かります。このような状態で停電になると避難に必要な照度が十分に確保されません。省エネの推進は大切ですが、法令に基づき設置されているものもありますので、省エネの取り組みをする際には、専門家に確認の上実施する必要があります。

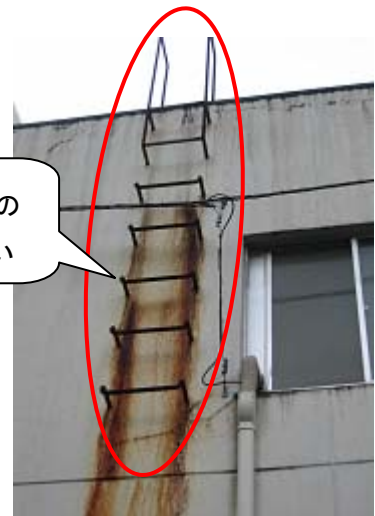
事例 4 : 施設の点検不足

- ・屋上へ上るための屋外タラップが著しく腐食しており、危険な状況です。定期的に劣化状況を点検し、安全な状態を維持しましょう。

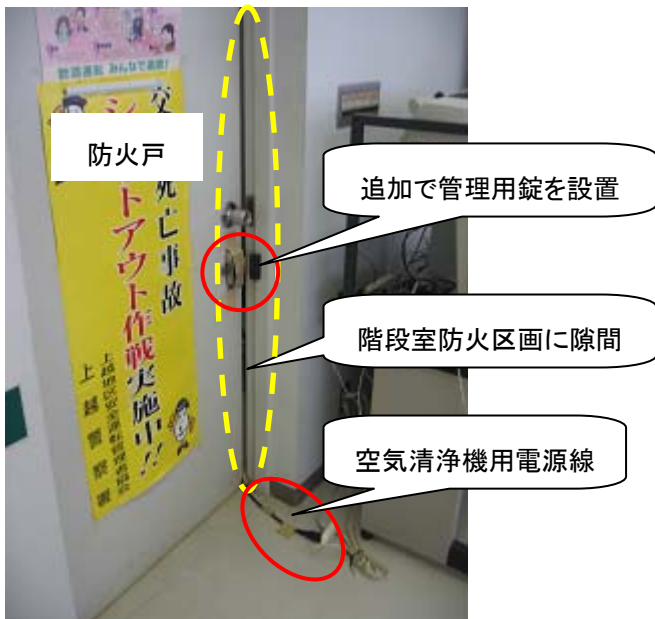
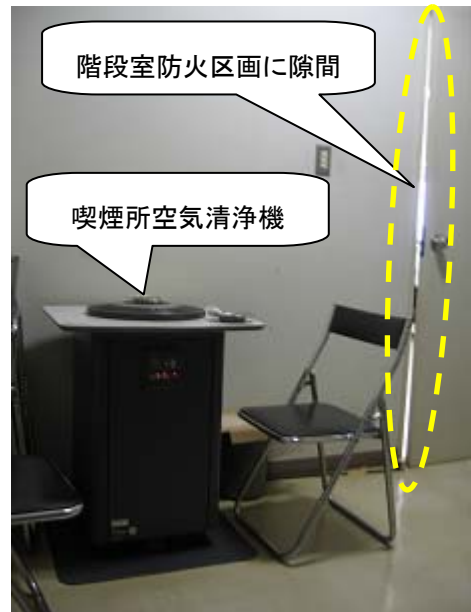
事例 5 : 防火区画の形成が不完全

- ・事例は階段室を喫煙スペースとしていますが、空気清浄機の電源を事務室側から取っているため、電源ケーブルが防火戸に挟まれ隙間ができています。このような状況で火災が発生すると炎や煙が隙間から避難階段に浸入して避難の妨げになります。また、防火戸に管理用の錠が追加で取り付けられていますが、施錠されていると防火戸が開かず避難できません。階段室の防火区画形成は防災上重要な施設ですので適切な管理が必要です。

事務室側から見た階段室・防火戸

階段室内

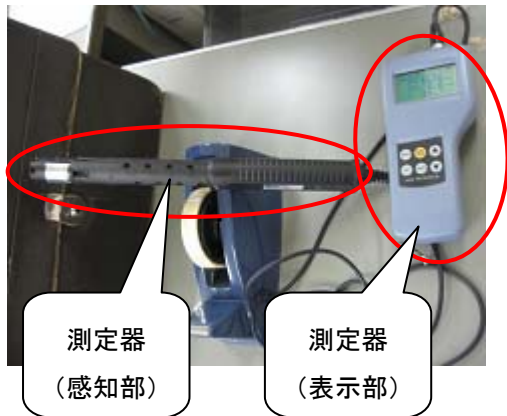
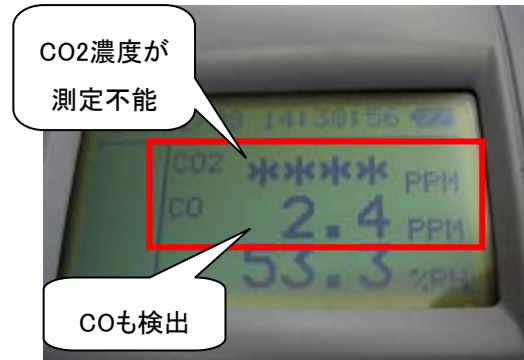
事例6：室内空気環境不良

- ・暖房時に室内の空気環境を測定したところCO₂濃度が基準値の1,000ppmを遙かに超え測定不能（5,000ppm超え）でした。また、通常事務室では検出されないCOも基準値以内ですが2.4ppm検出されました。ストーブの併用が原因と考えられますので、一酸化炭素中毒等健康を害することにならないようストーブやファンヒーター使用中は定期的に十分な換気を心がけてください。

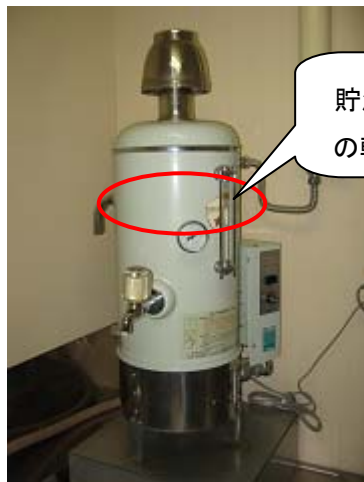
事例7：転倒防止措置不良

- ・貯湯式の湯沸器は内部に熱湯を多量に貯めているため、地震時等に転倒すると付近に居る人が熱湯を浴び火傷する危険がありますので、専用の転倒防止金具で固定しましょう。

貯湯式ガス湯沸器
の転倒防止が無い

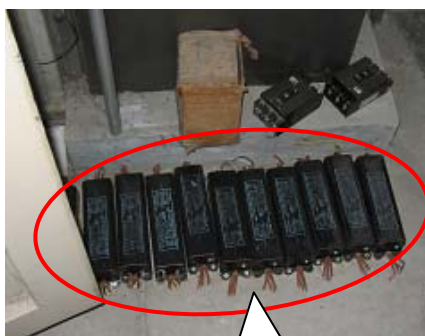
事例9：有害物質の適切な管理

- ・解体や改修工事で撤去された照明器具安定器や変圧器にはPCBが入っているものがあり、処理施設に持ち込めるようになるまで、法令に従い所有者が適切に保管しその状況を毎年都道府県知事に届け出ですることになっていますが、写真（1）のように露出で置いているとPCBが漏れ出し、周囲が汚染される危険がありますので、写真（2）のように容器に入れ表示をし、紛失や漏洩の無いように保管しましょう。

(1): PCB入り安定器が
露出で置かれている

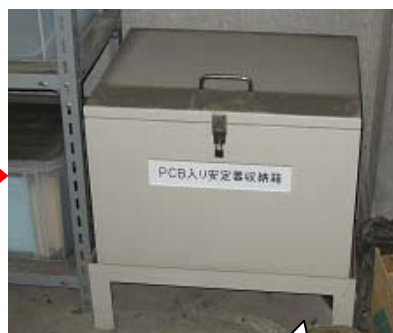
(2): 紛失、漏洩等が
ないよう適切に保管
