あんぜん北陸

第 114 号 2003.9.1

北陸地方整備局
技術開発・管理部会
工事安全管理分科会

よく見て現場！危険・発見クイズ

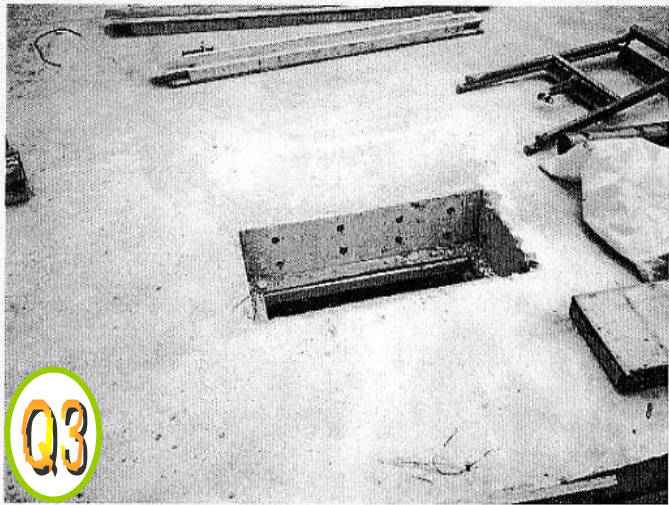
これくらいなら
股げそう...

開口部から、労働者が墜落したり、資材等が下部に落下し、労働者に危険を及ぼす。

- ・開口部には、囲い等の養生を設ける。

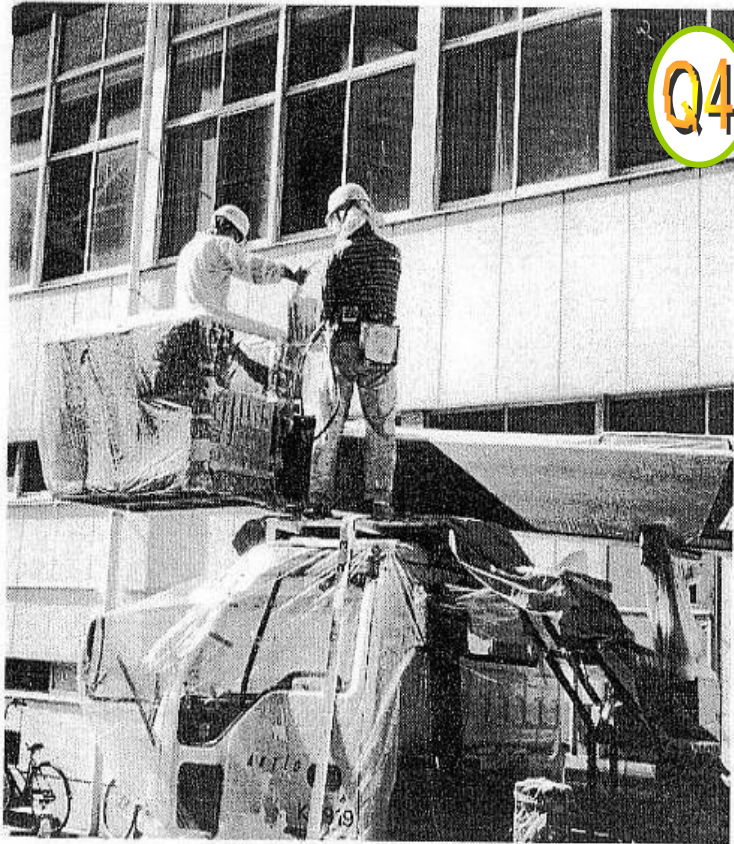
右の人に危険迫る!?

・高所作業車の操作者が、ブームを回転させると、共同作業者がブームに接触し、墜落等の危険性がある。

・作業計画を作成し、指揮者、合図を定めて作業を行う。

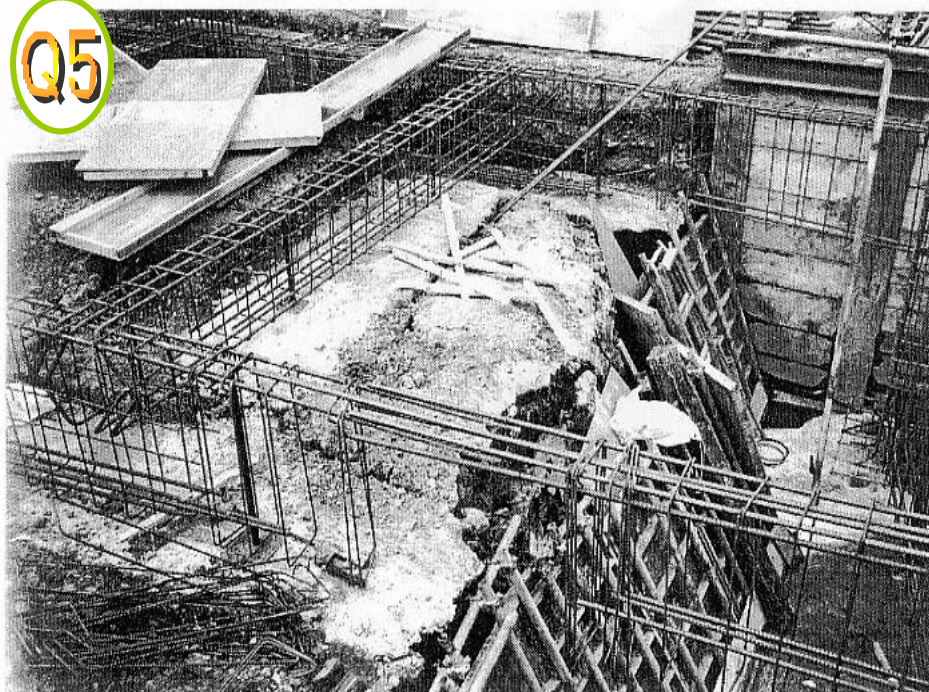
Q5

地山が変だ！

・地山にき裂が発生している。土砂崩壊の危険がある。

地山の崩壊の危険のあるときはあらかじめ土止めを設け労働者の立入を禁止する。
