工事事故の発生状況と 安全管理について

平成27年9月

北陸地方整備局 企画部

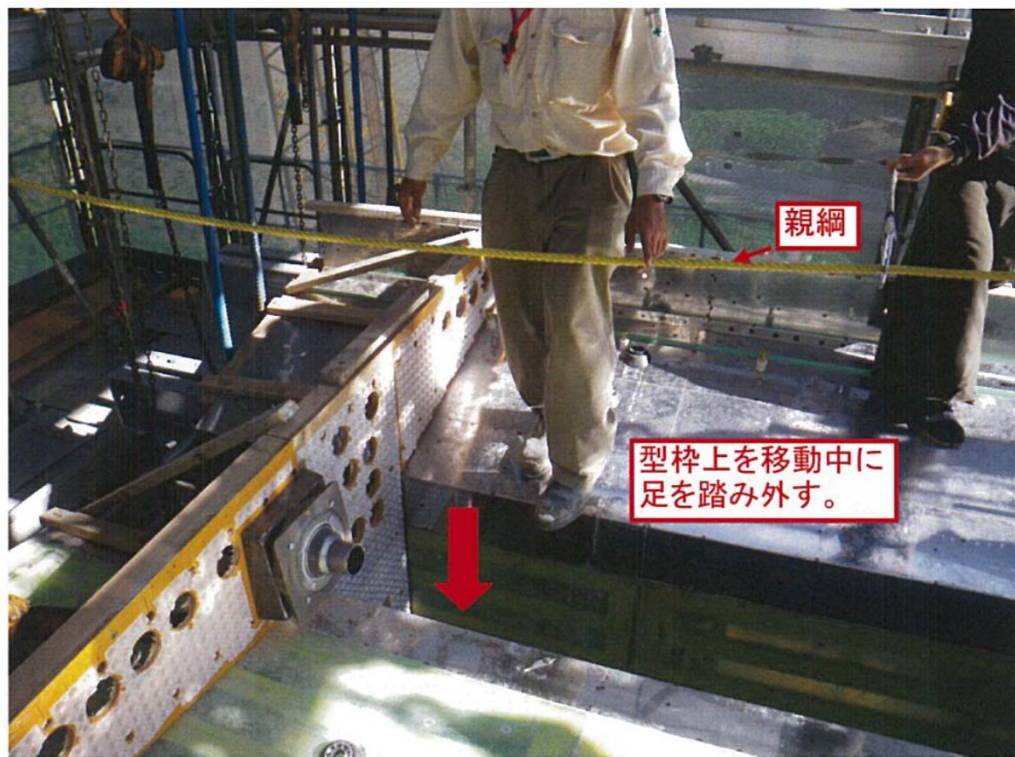
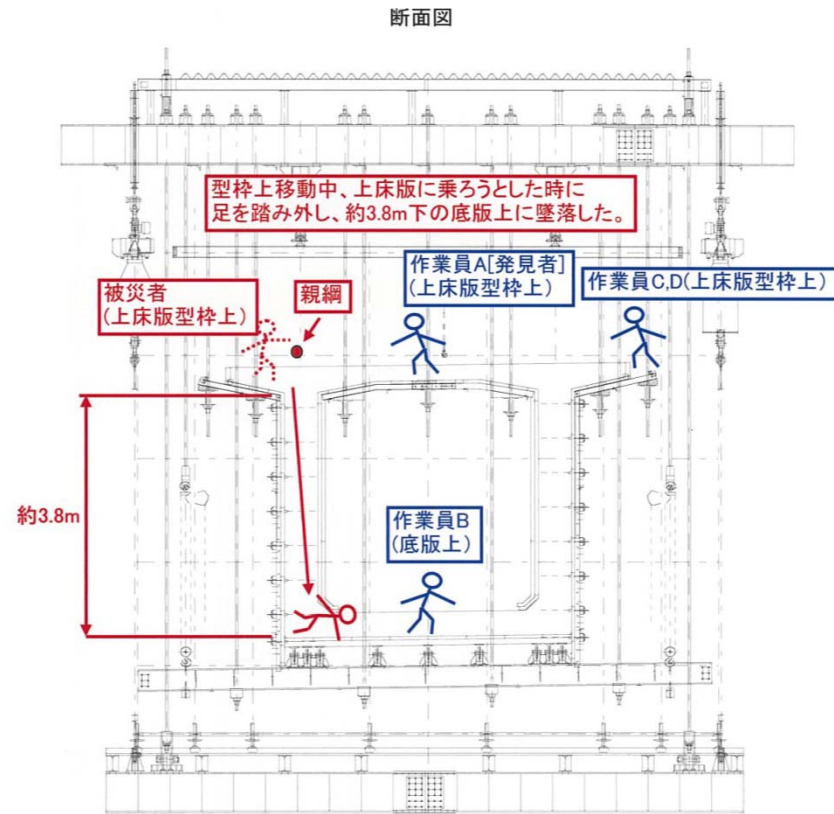
近道行動により落下し怪我(人身事故)

- ①日時:平成26年7月28日(月)15:00頃
- ②工事内容:橋梁上部工事
- ③事故内容:型枠組立中に張出床版型枠上から中間床版型枠に渡ろうとして約3.8m落下。
- ④被害状況:右肋骨骨折等(約8週間加療)

- ・橋脚張出施工部の型枠上部について高さが2メートル以上の開口部になっており、労働者に墜落の危険が生じているにも関わらず、囲い、手すり、覆いを設けていなかったこと。
- ・架設通路であって、墜落により労働者に危険を及ぼすおそれのある箇所に、手すり、中さんを設けていなかったこと。
- ・架設通路が労働安全衛生規則第552条に適合していなかったこと。

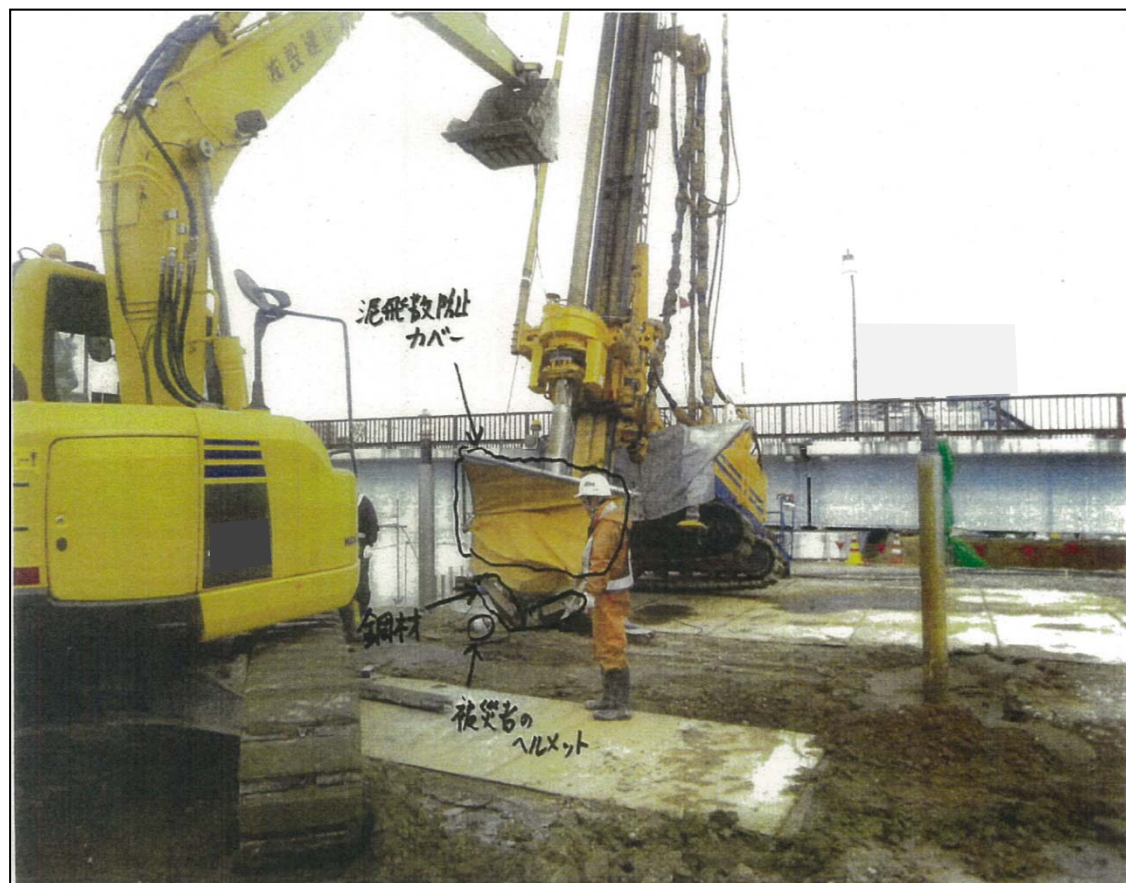
杭打機の泥飛散防止カバーが落下、作業員に激突(人身事故)

- ①日時:平成26年1月27日(月)9:00頃
- ②工事内容:地盤改良工事
- ③事故内容:地盤改良工事中、杭打機の泥飛散防止カバーが落下し、被災者に激突した。
- ④被害状況:杭打機オペレーター(40代・男性)重体

地盤改良工事を行っていたところ、杭打機の泥飛散防止カバーが落下し、直下にいた被災者の頭部に激突した。

- ・泥飛散防止カバーの吊下げワイヤーが切断し、直下にいた被災者に落下。
- ・通常はワイヤーが切れた時に作動する落下防止装置が機能しなかった。

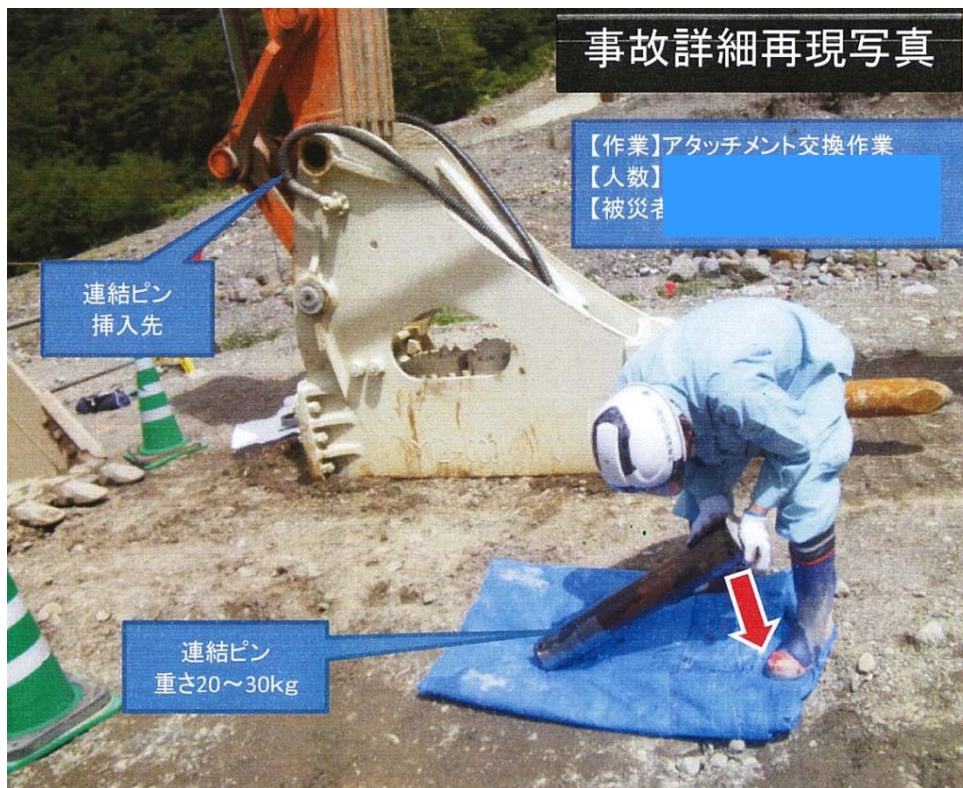
重機部品交換中に連結ピンが接触(人身事故)

- ①日時:平成26年8月21日(木)10:20頃
- ②工事内容:溪流対策工事
- ③事故内容:重機部品交換中に持ち上げた連結ピンが滑り、左足に落とした。
- ④被害状況:左足根骨開放骨折、左第一趾伸筋腱断裂(全治6週間)

重機車両の部品交換をしていた作業員が、持ち上げようとした連結ピンを手から滑らせて、自分の左足に落とした。

- ・連結ピンに付着している油(グリース)により、手が滑った。

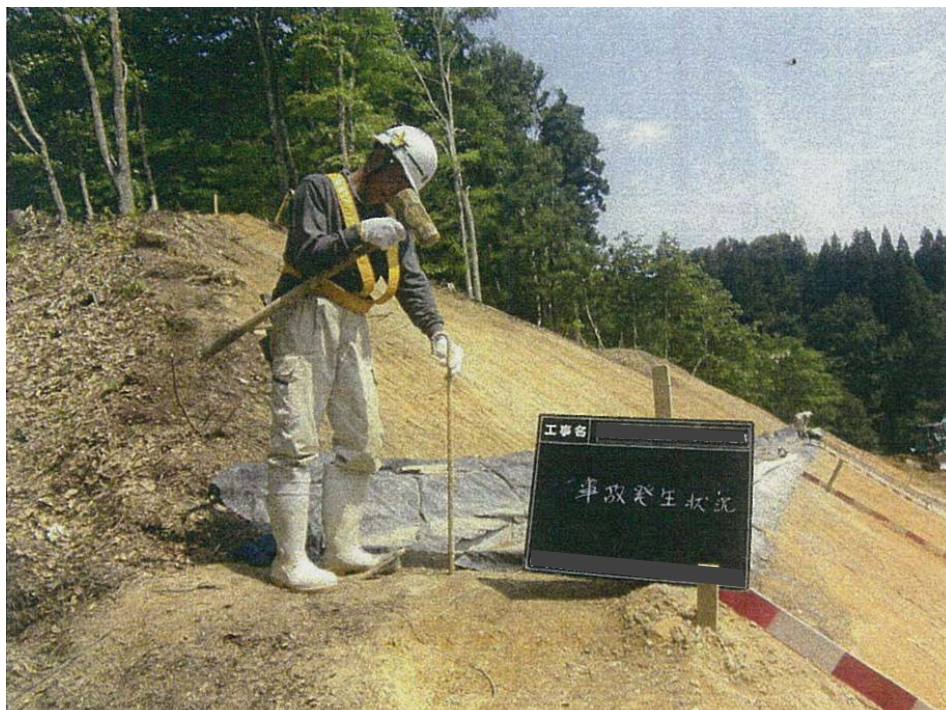
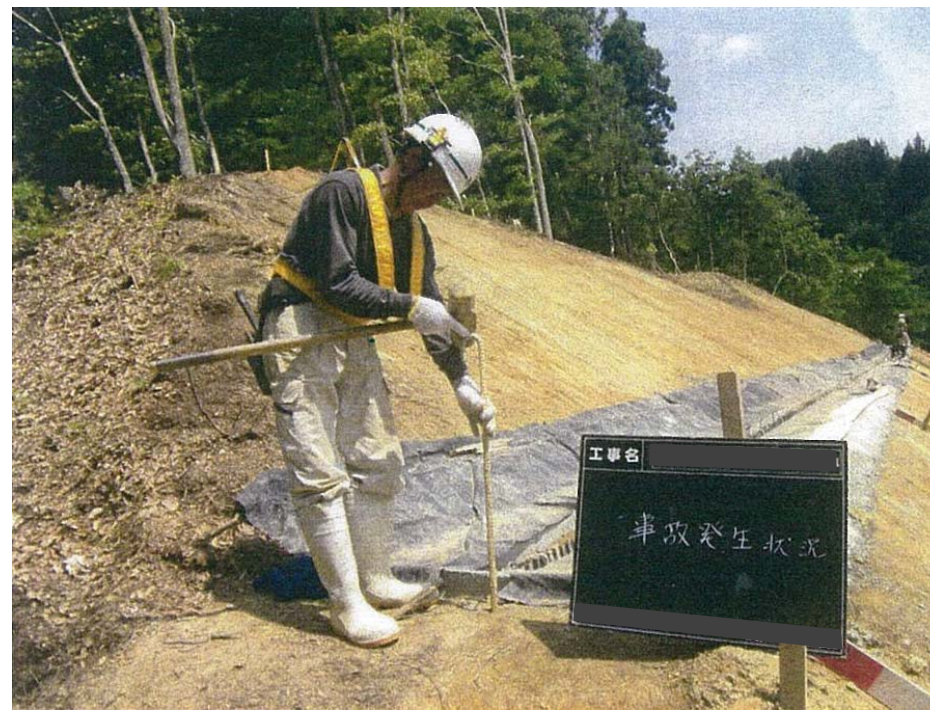
大ハンマーが滑り作業員の右手に接触(人身事故)

- ①日時:平成26年7月24日(木)16:10頃
- ②工事内容:山腹水路工事
- ③事故内容:大ハンマーにてアンカー仮止作業中に手が滑り、ハンマーとアンカーに指を挟んだ。
- ④被害状況:右人差指挫創(全治3週間)

- ・小雨により大ハンマーに付着していた泥で滑り易くなっていた。
- ・作業員は現場経験の少ないため、作業手順が理解されていなかったまた、詳細な作業手順を説明していなかった。

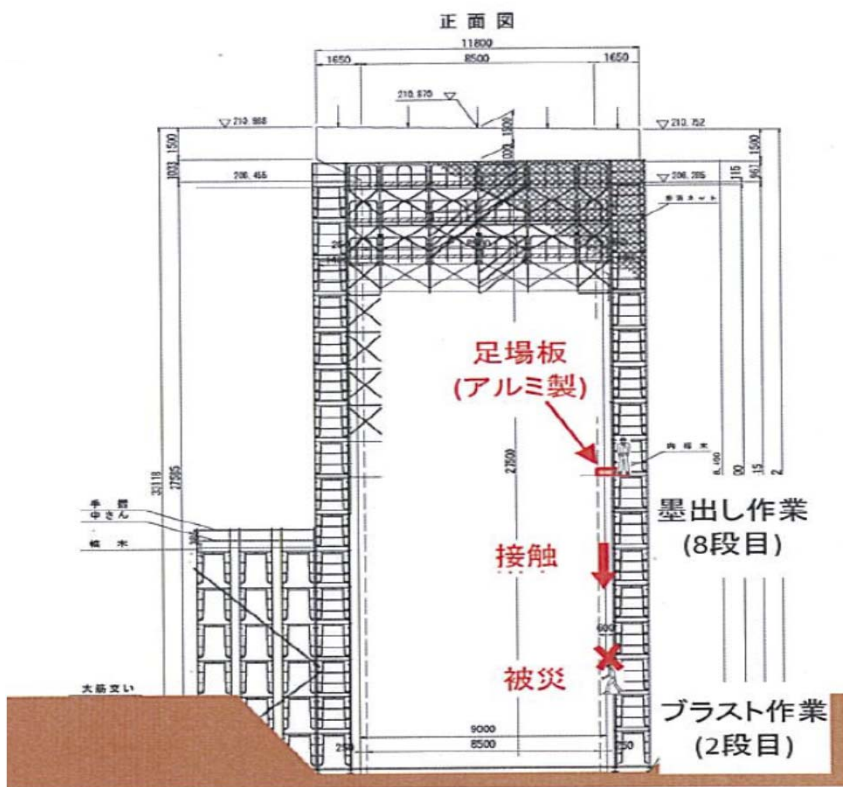
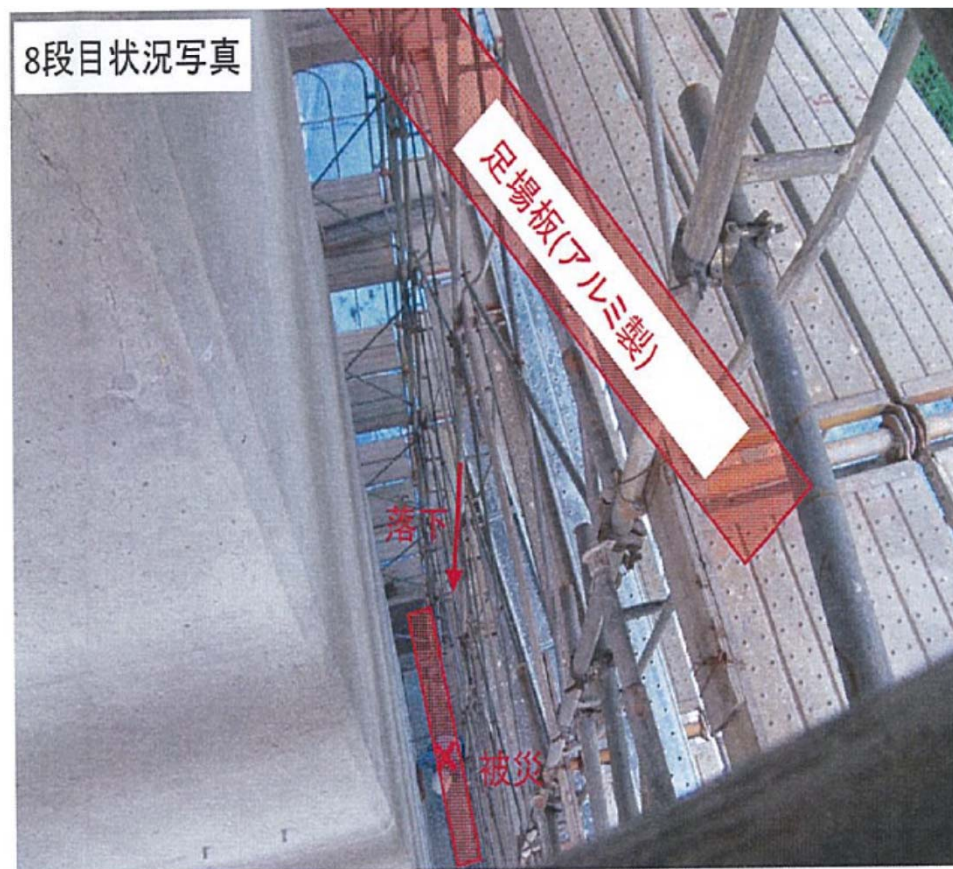
足場板が落下し作業員に接触(人身事故)

- ①日時:平成26年7月28日(月)10:50頃
- ②工事内容:橋梁下部耐震工事
- ③事故内容:足場板が落下し、作業員に接触。
- ④被害状況:肩部の骨折(約2ヶ月加療)

- ・コンクリート表面処理(ブラスト)作業のため、張り出し部の足場板を順次取り外し、不安定な位置に放置したこと。
- ・足場上の8段目で墨出し作業、2段目でブラスト作業と上下作業を行ったこと。

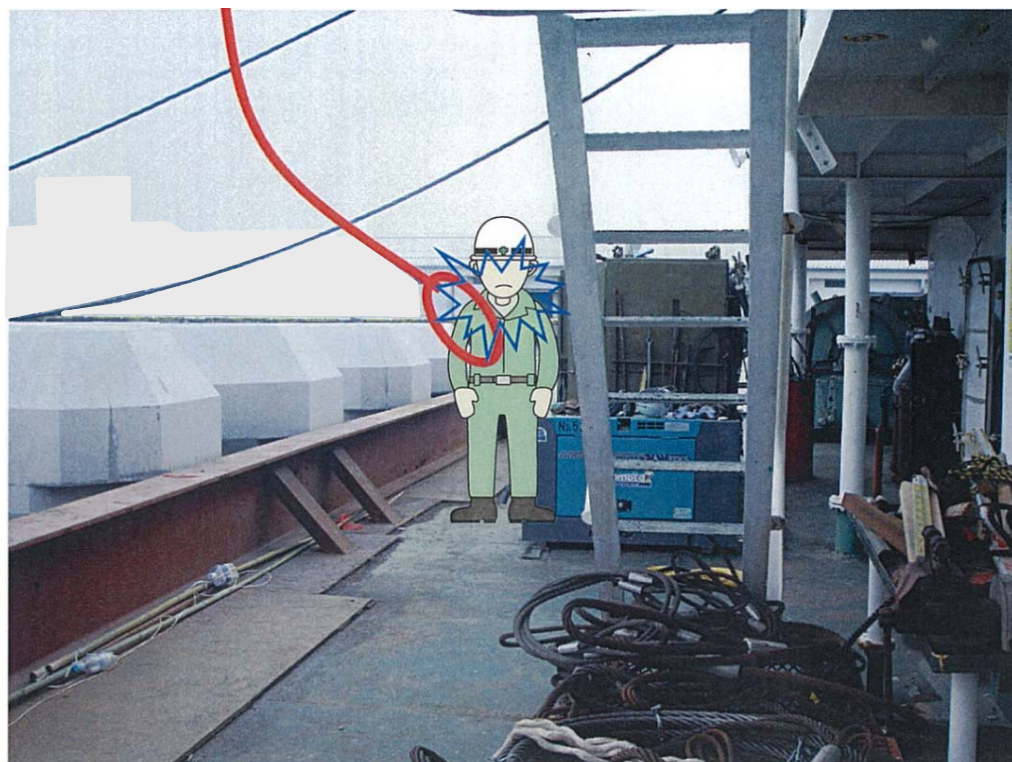
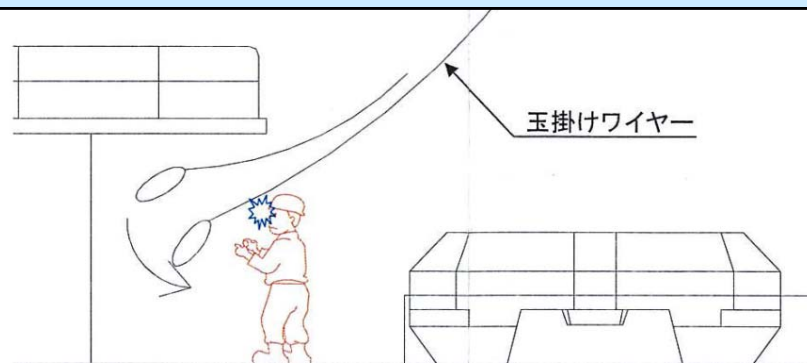
玉掛ワイヤーが大きく揺れて作業員に接触(人身事故)

- ①日時:平成26年6月20日(金)14:30頃
- ②工事内容:コンクリートブロック設置工事
- ③事故内容:玉掛ワイヤー巻き上げ中に、揺れたワイヤーが作業員に接触した
- ④被害状況:上口唇挫創、顔面打撲等(全治2週間)

水中でブロック据付作業中、玉掛ワイヤーを交換後、被災者が次作業の道具を準備するため、台船近くのキャビンに移動し、巻き上げ中のワイヤーから目を離した時に、予想外のうねりにより台船が揺れ、ワイヤーが大きく揺れて作業員に接触した。

- ・ワイヤー巻き上げ作業中はその場から退避する事となっていたが、作業員は退避せずに次作業の準備を行った。
- ・合図者は作業員の退避状況確認が不十分のまま巻き上げの合図を送った。

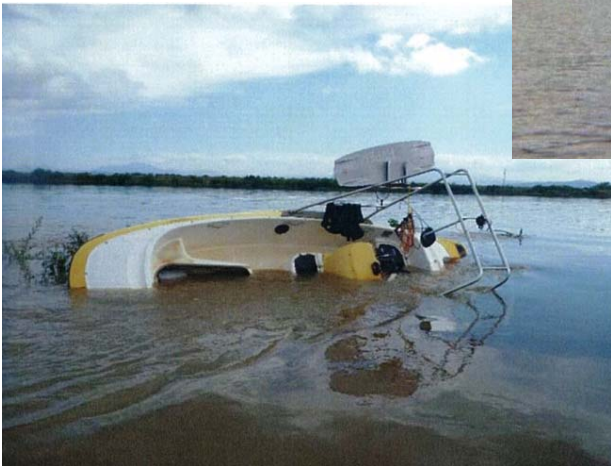
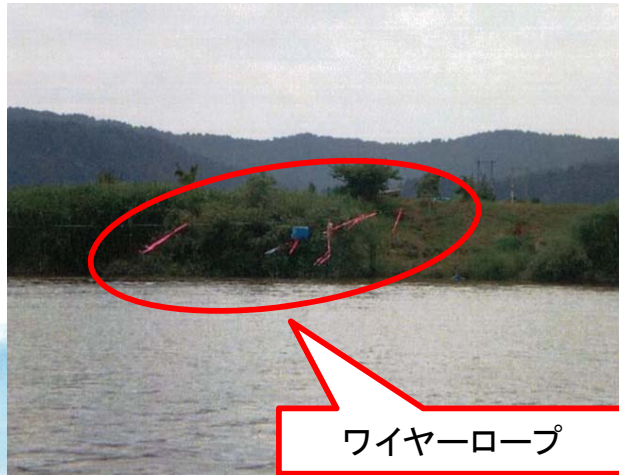
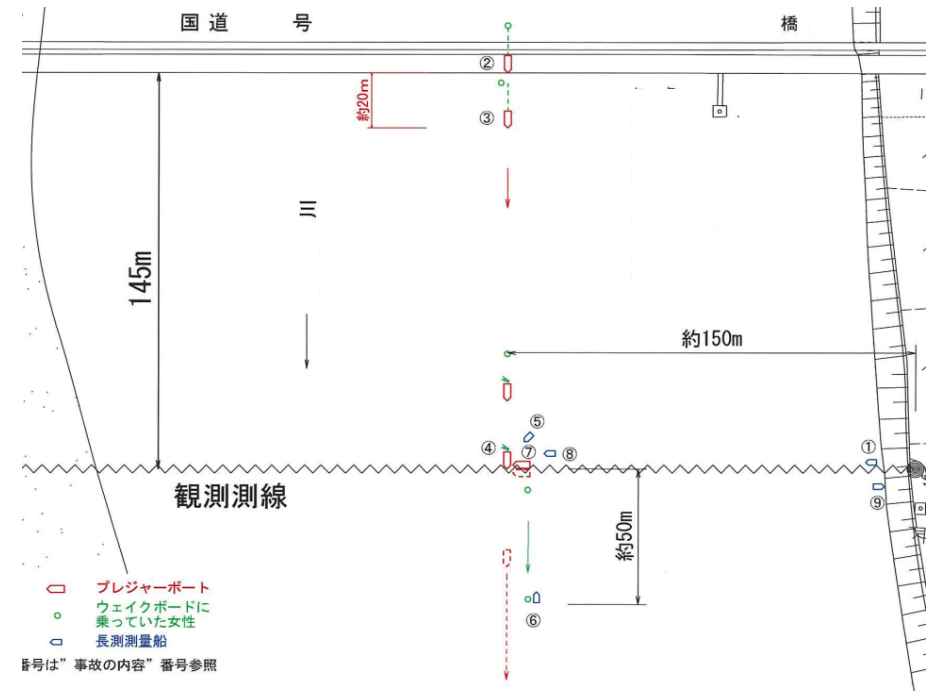
(業務)測量用ワイヤーにボートが引っ掛かり転覆

- ①日時：平成26年10月15日(水)10:00頃
- ②工事内容：流量観測業務
- ③事故内容：測量用ワイヤーロープに、プレジャーボートが引っ掛かり転覆
- ④被害状況：プレジャーボート転覆

- ・見張り員が直前までボートに気づかなかった。
- ・注意喚起用の蛍光テープが300mの川幅に対して3本と少なく、視認性が低かった。
- ・航行船舶への伝達手段が、陸上からの呼びかけ、手を振る等しか想定していなかった。
