降雨・降雪対策の取り組み及び従事者家族への配慮について

小黒部谷第2号砂防堰堤工事
大高建設株式会社

1. はじめに

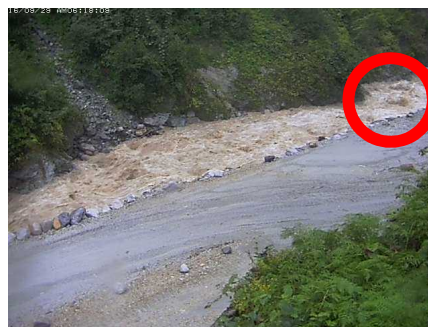
写真①-5 H28. 9. 29AM6:20

→
○は監視カメラによる目印の石である。
写真①-5のように全体が隠れる場合約150m³/sの流量である。

写真①-5時点では、連続降雨量85mm、時間雨量9mm【AM5:00～AM6:00】

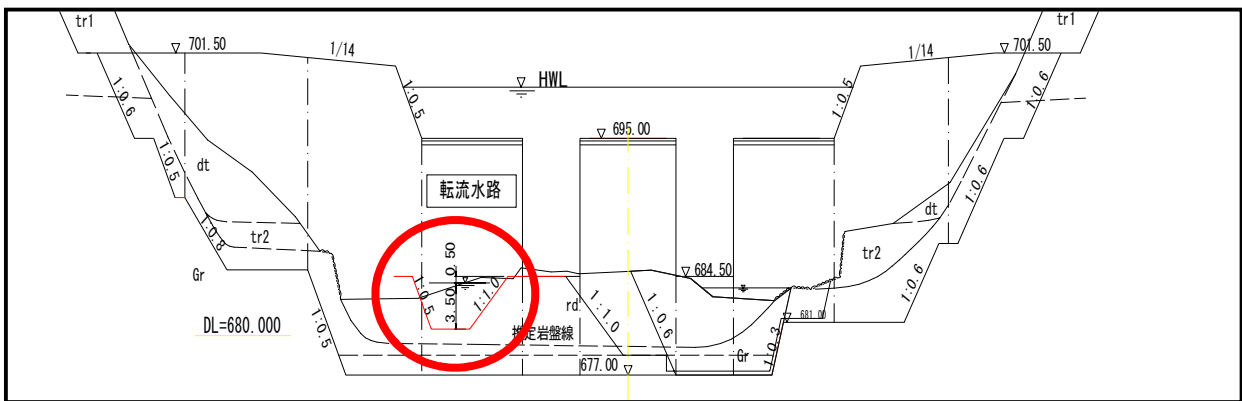
図① 横断面図

【問題点①】 本体施工現場の仮締切において、当初は（図①）に示すように仮締切形状が素掘りの土砂法面となっていた。そのため、集中豪雨による出水があった場合には仮締切の崩壊が懸念された。

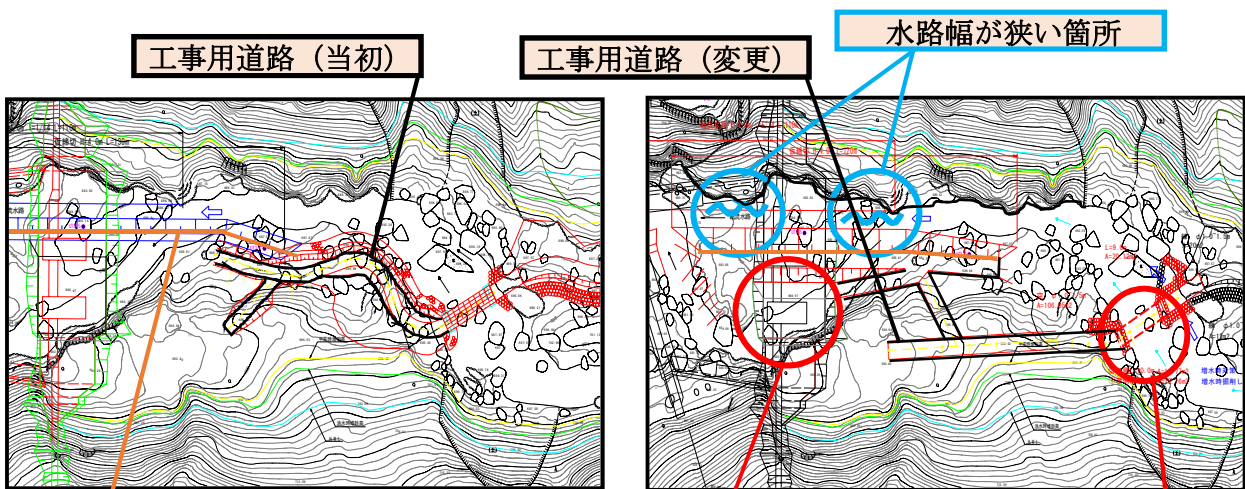
図② 当初案平面図

【問題点③】 工事用道路において、当初案（図②）は工事用道路が河川に近いため、同じく出水があった場合には、工事用道路の流失、崩壊が懸念された。

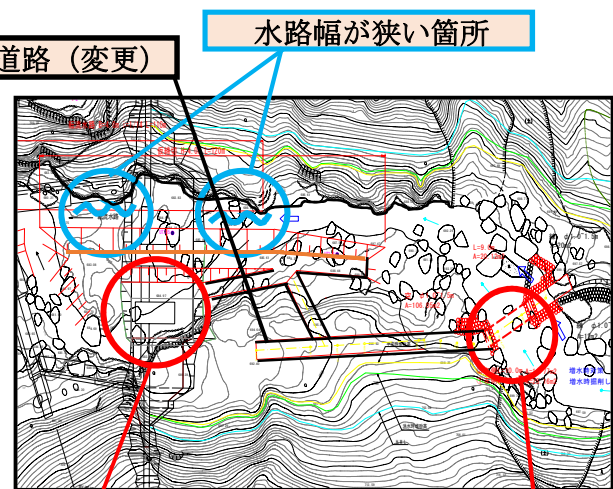
図③ 変更平面図

【問題点②】 本体施工現場へは、仮橋（図③）を通る必要があり、同じく出水があった場合には仮橋の流失が懸念された。仮橋が流失すると鋼材の回収が困難であり、仮橋鋼材の調達にも時間がかかり工程が大幅に遅れる恐れがあった。

協議、打ち合わせを行い、出水があった場合でも影響の少ない山側に工事用道路を設置することとした。

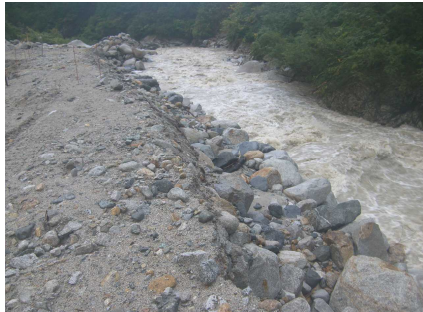
写真②-1 H27. 10. 1(以前)

土砂の流失による仮締切の崩壊対策として3段程度（直高約2.0m～3.0m程度）の巨石積（空）を構築した。（写真②-1）

特に仮水路の幅が狭くなるような箇所や水衝部については、大きめの巨石を利用し積み上げた。

H27. 10. 1～
H27. 10. 2の2日間で
149mmの降雨により上部の土砂部が一部流失。

復旧は仮締切天端まで巨石積を行い補強を行った。（写真②-2）

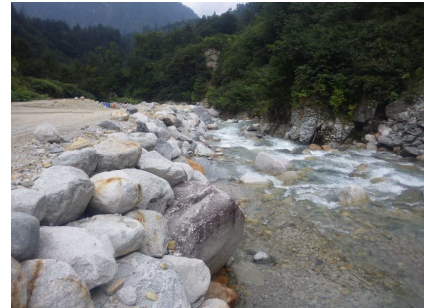
写真②-2 H27. 10. 1以後(復旧後)

平成27年10月1日からの出水により、仮締切上部の土砂部が一部流失した。早急な復旧が必要となったが、仮締切の弱点部分がわかり、より強固な仮締切を構築するため復旧時は天端まで巨石積を行い補強した。

復旧後も、集中豪雨が何度かあり、巨石積の一部流出があったが、仮締切本体の土砂が流れるような大きな損壊はなく作業工程の後戻りは無かった。

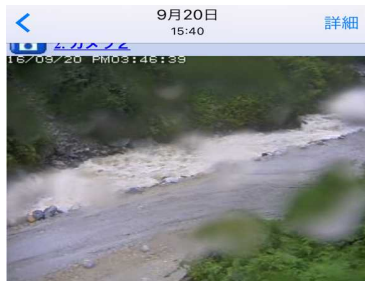
写真②-3 H28. 9. 20 PM3:40

平成28年9月18日（日）～の3日間で240mmの降雨があり、唯一の交通手段である黒部峡谷鉄道が運休となった。

写真②-3は下山時に（1）の現場監視カメラをスマートフォンにより確認した画像である。この時点で仮締切に異常の無いことが確認できた。

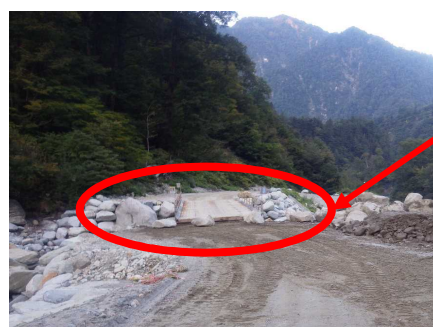
写真②-5 バイパス水路設置完

平成28年度の実施状況としては、バイパス水路の設置・復旧作業を4回行った。実際に設置したバイパス水路（写真②-5）に流れることは無かったが、豪雨による河川の増水時には、バイパス水路を設置することで、仮橋上部が流失する恐れと、管理者としての不安も少し軽減することができた。

集中豪雨による出水対策として、仮橋を保護するために、仮橋右岸側にバイパス水路を掘削し流下断面ひろげた。

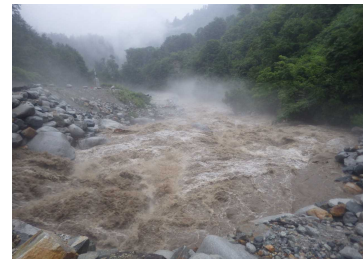
写真②-7 増水時

何度も豪雨により河川が増水したが、工事用道路を山側に設置した効果は大きく、流失や崩壊が無く、工程の後戻りは無かった。（写真②-7）

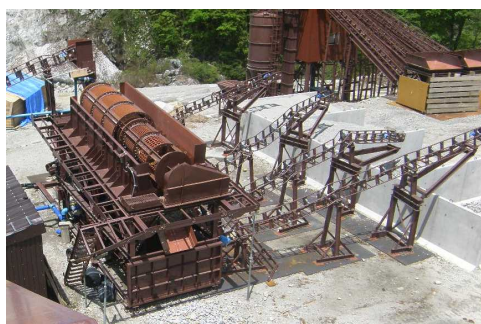
写真③-1 H27（春）確認状況
骨材製造設備

平成26年～平成27年の降雪により、プラントのベルトコンベアや手摺等が損壊した。

プラントが損壊すると、工事の工程に大きな影響が発生するため今後の冬期防護対策が問題となった。

平成27年（冬）からの養生は単管や角材によるサポートだけでなく合板による傾斜屋根を施工した。

ベルトコンベアなどサポートによる養生が困難な箇所を抽出し、取り外し冬季保管を実施した。

損壊後、使用不能となった部材を新規で取り替え、冬期防護を改良した。

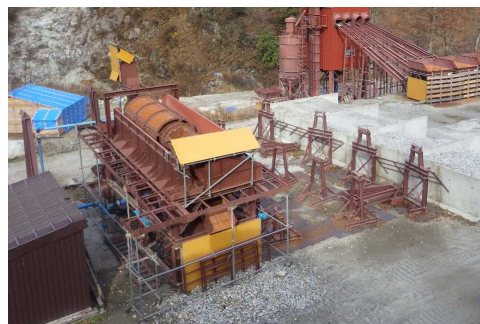
写真③-2
H28（冬）冬期防護完了

平成27年（冬）の冬期防護時から実施した結果、平成28年（春）確認では、降雪による大きな損壊は無かった。平成28年（冬）施工時では、前年度より更に工夫を行いより強固で工程的にも負担の少ない構造とした。
