既設ブロック 16t 取壊しの施工方法について

工事名：平成 30 年度下新川海岸保全施設整備工事
 受注者：株式会社 飯作組
 ○現場代理人：中陳 渉
 監理技術者：吉江 久彦

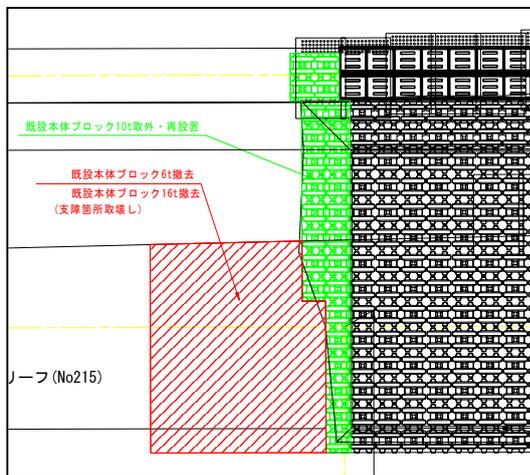
【既設ブロック撤去範囲図】

本工事にて施工する人工リーフ補修工は、経年経過により飛散した既設ブロック 6t 及び既設捨石マウンドに埋設されている既設ブロック 16t を撤去し、岩石投入及び捨石均しを施工した後、本体ブロック 10t を据付するものである。現地調査の結果、既設捨石マウンドに埋設されている既設ブロック 16t は、玉掛作業が不可能な状態であった。水中部で潜水士が玉掛作業を施工するは、既設ブロック 16t 周辺の岩石を除去し、ブロック脚部を2箇所以上露出させる必要があった。潜水士による人力での岩石除去作業では多くの日数が必要である。また、起重機船のオレンジバケットにより既設ブロック 16t 周辺の掘削を行っても既設ブロック 16t が支障となり、オレンジバケットの爪が突き刺さらず岩石除去作業は極めて困難であると予想された。そこで今回は、既設ブロックの設計捨石マウンド高さ T.P.+3.28m より突出部を取壊して、既設捨石マウンドに埋設されている部分は撤去しない事とした。

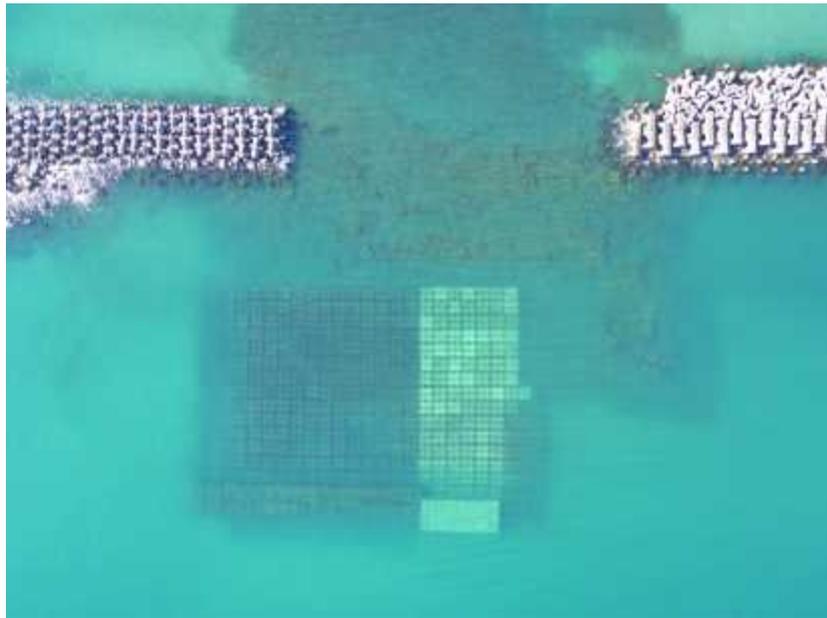
【人工リーフ補修工完成】

放電破碎工法による破碎の結果、設計捨石マウンド高さ T.P.-3.28m より突出していた既設ブロック 16t 15 個の内 12 個が T.P.-3.28m 以下で取壊しする事ができたが、残りの 3 個については取壊しが不十分であった。再度、潜水士による削孔を行い、放電破碎工法により残り 3 個の取壊しを施工した。

残りの 3 個についても T.P.-3.28m 以下で取壊しする事ができた。
