千曲川堤防調査委員会報告書

令和 2年 8月

千曲川堤防調査委員会

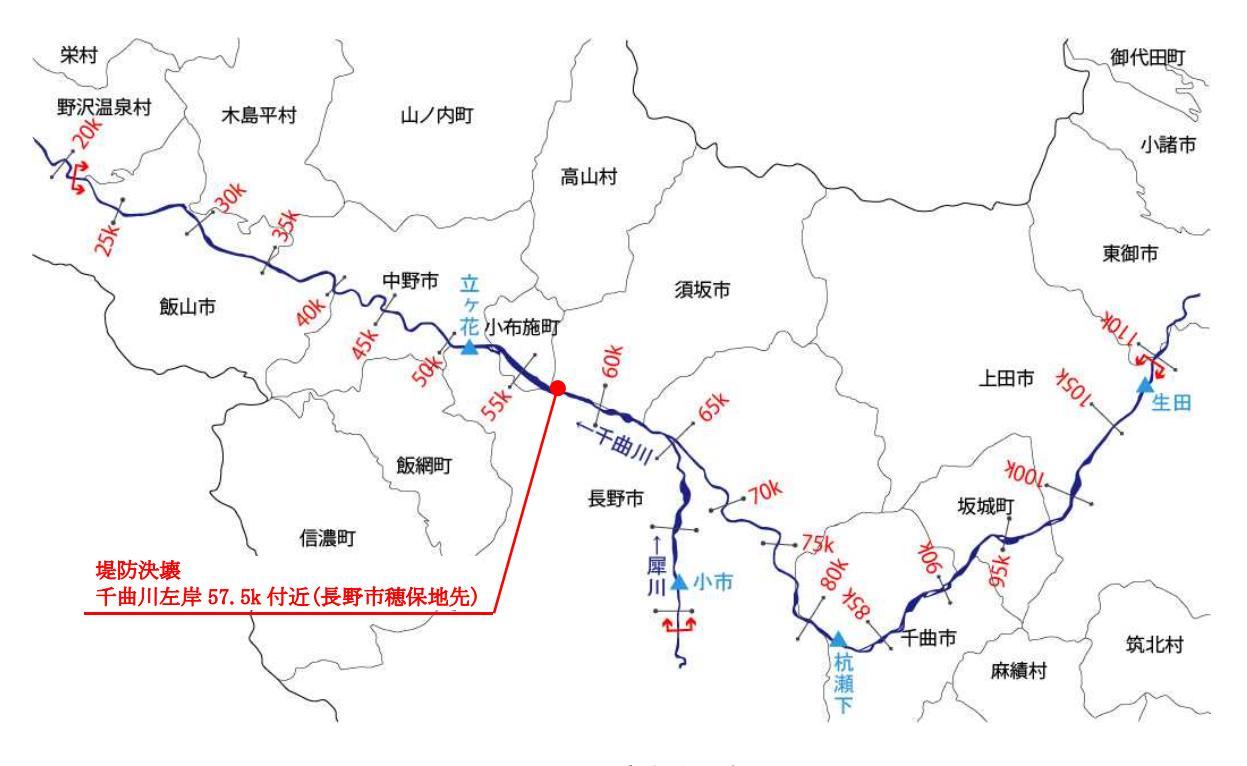
図 3.3.1 堤防決壊地点

千曲川左岸 57.5k付近の堤防は約 70mにわたり決壊した。堤防決壊地点を含む約 1.5 kmで 越水し、裏法崩れ等が発生している。(次頁図 3.3.2)

なお、被災箇所周辺では漏水等による噴砂等の状況は確認されていない。

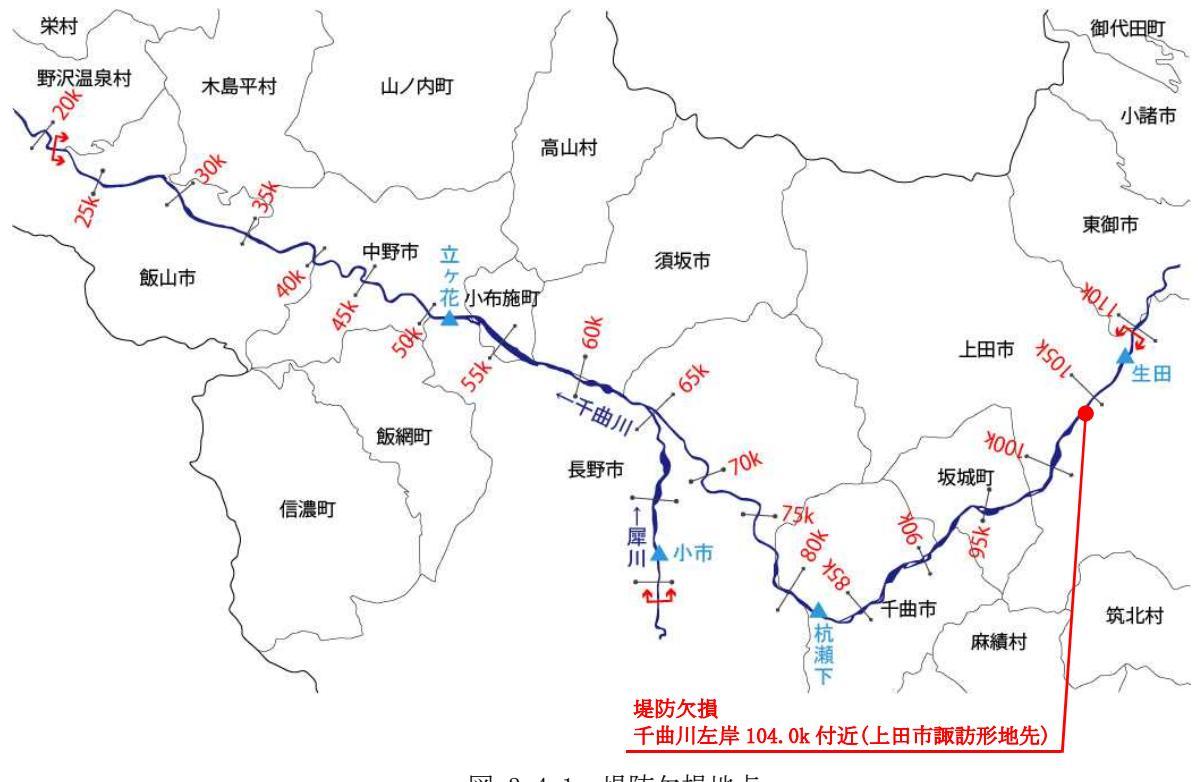
図 3.4.1 堤防欠損地点

千曲川左岸104k付近の堤防が延長約300mにわたり欠損した。 また、千曲川橋梁(上田電鉄)左岸側橋台が被災をうけ、落橋した。

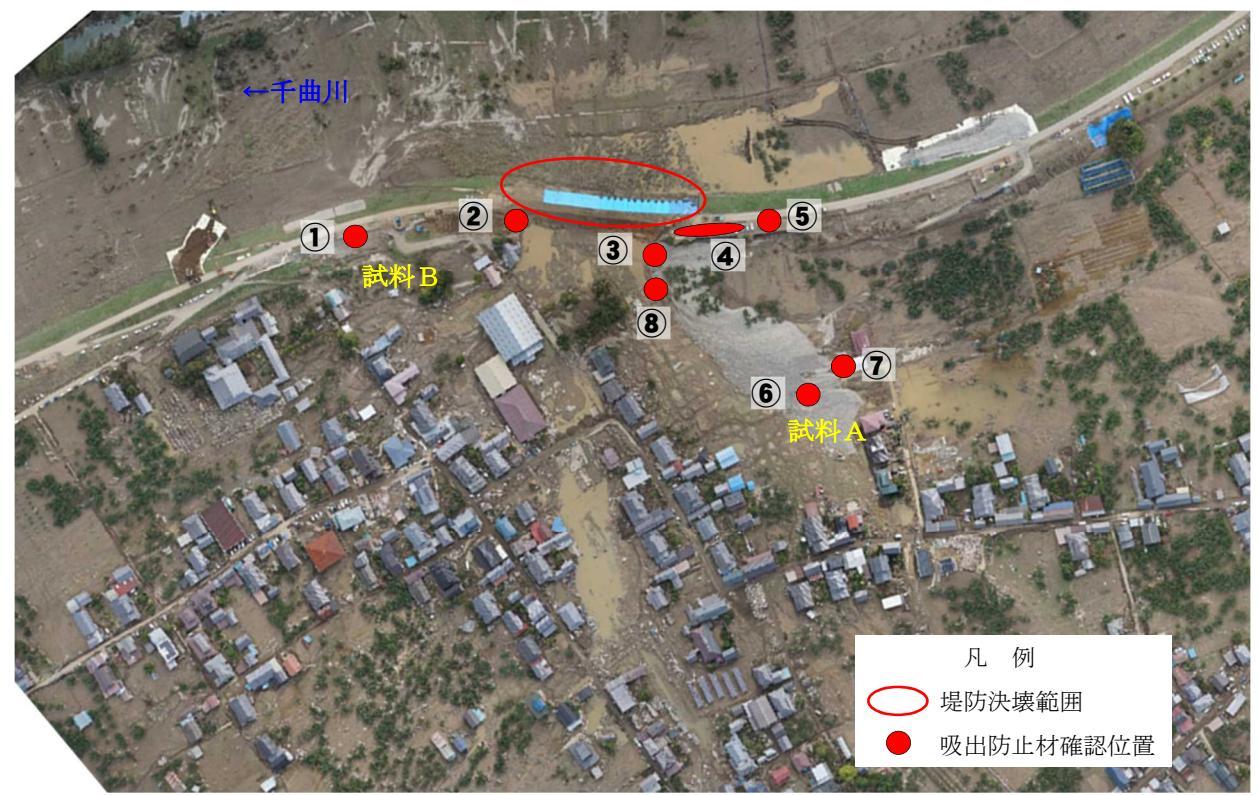
図 4.2.56 吸出防止材の状態確認位置

吸出防止材(横2m×縦10m/枚)は、引き裂かれることなく流失していた。また堤体等に 残存する吸出防止材も引き裂かれている状態は確認されていない。

吸出防止材が残存している場所と流失した場所とでは、洗掘の程度に顕著な差は確認で きなかった。

図 4.2.56 における、流出した吸出防止材(試料A)と堤体に残存する吸出防止材(試料B)に対して引張強度試験を実施した結果、各々同程度の結果であり、製品の品質規格 値以上の強度を有し、設置後 10 年以上経過しているが、劣化の進行がしていないことが 確認できた。

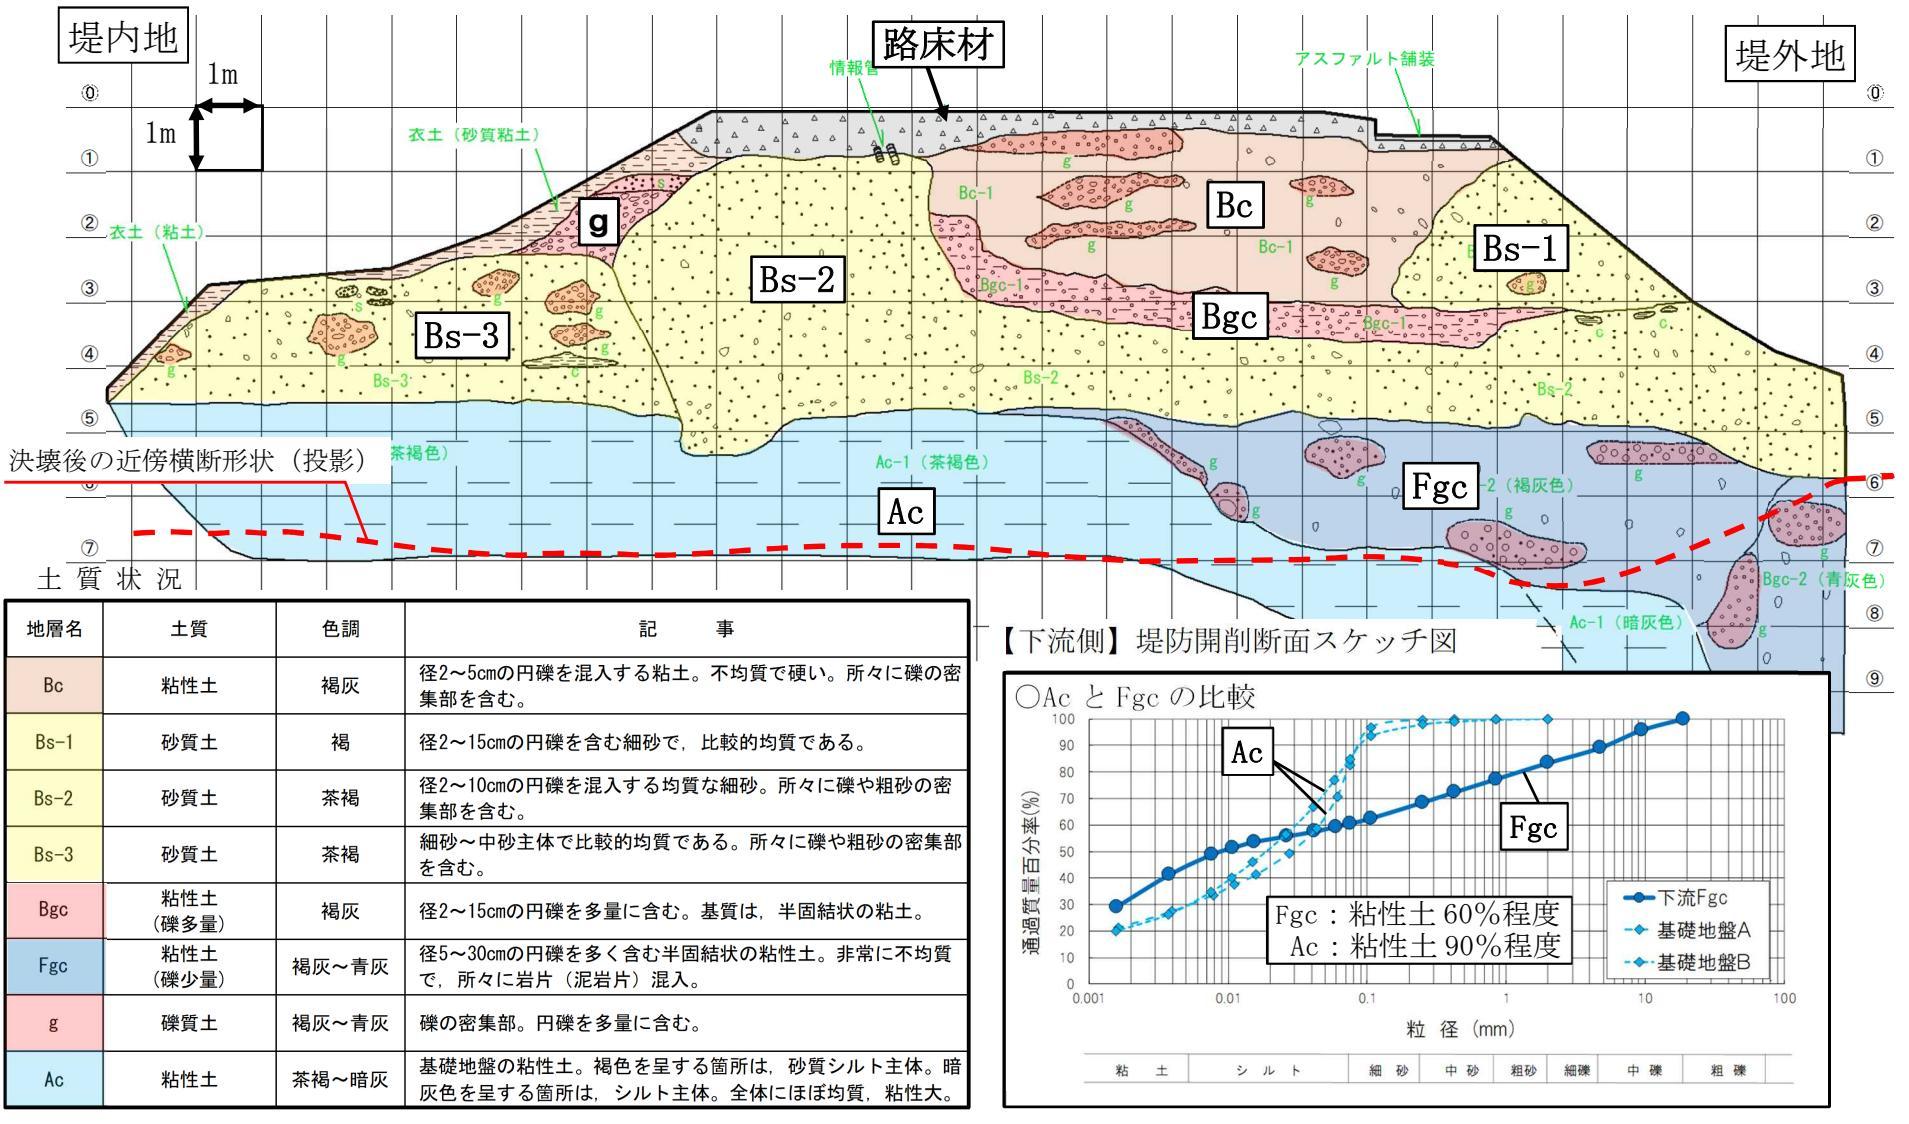
図 4.2.74 下流側堤防開削断面の状況

▶ 堤内地~堤体中央の土質は砂質土(Bs-2・Bs-3)、堤体中央~堤外地の土質は粘性土(Bc)が主体である。

▶ 基礎地盤(Ac)の土質はシルト主体の均質な粘性土、堤外地側の盛土下に分布する埋土(Fgc)は不均質な粘性土からなる。

▶観察の結果、空洞、緩み、亀裂等の水みちとなる変状は確認されなかった。

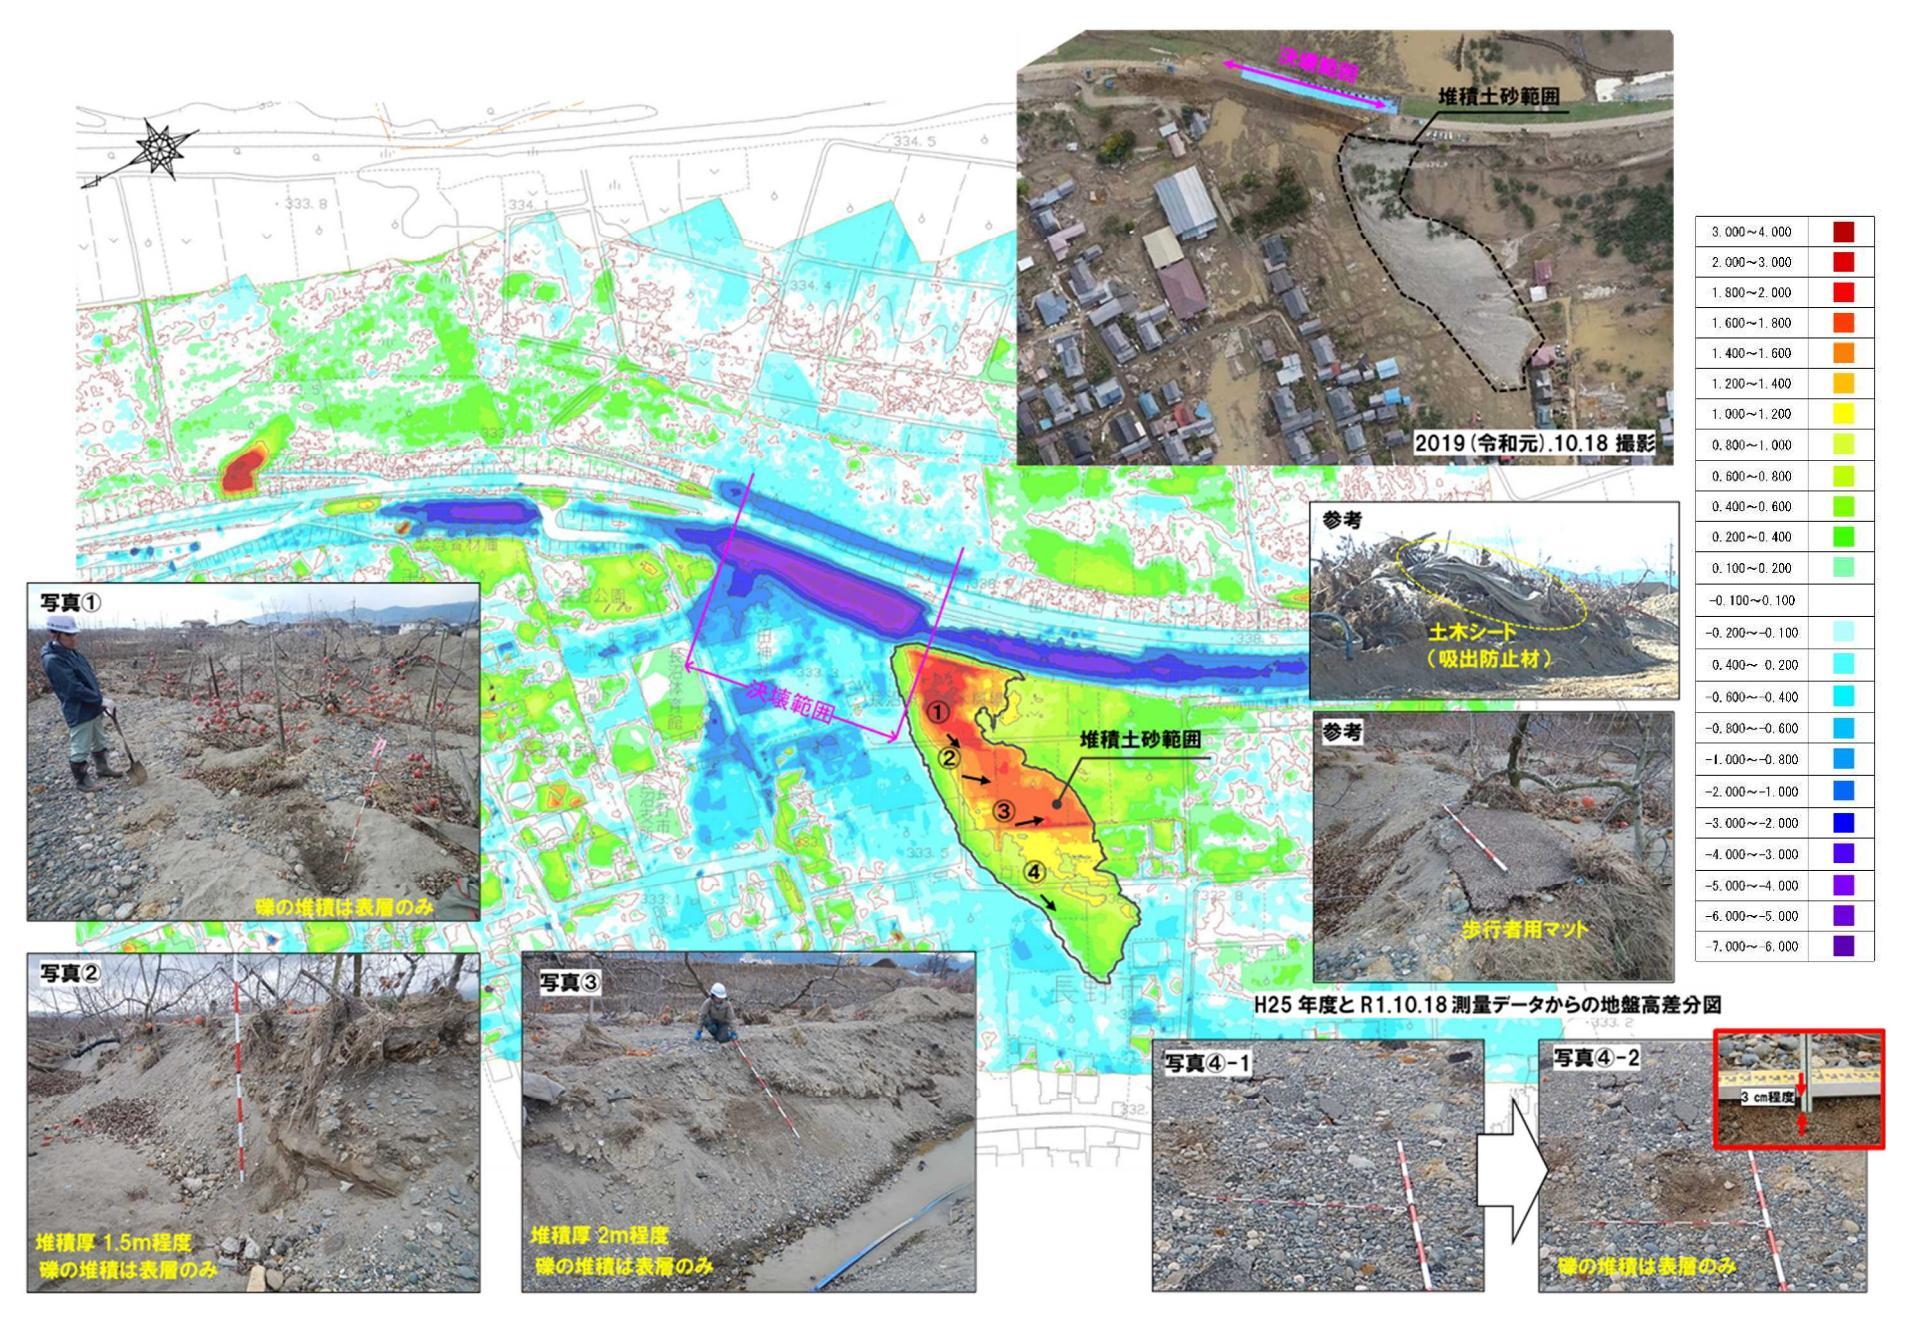
図 4.2.83 現地調査結果

- ▶ 堆積土砂は、最大 2m 程度の層厚が確認された。
- ▶ 堆積している土砂は、表層に最大3cm程度の礫が堆積しているが、その他は、砂質土主体である。
- ▶ 堆積土砂の中には土木シート(吸出防止材)や歩行者用マット等の堤防にて用いられている材料が確認できる。

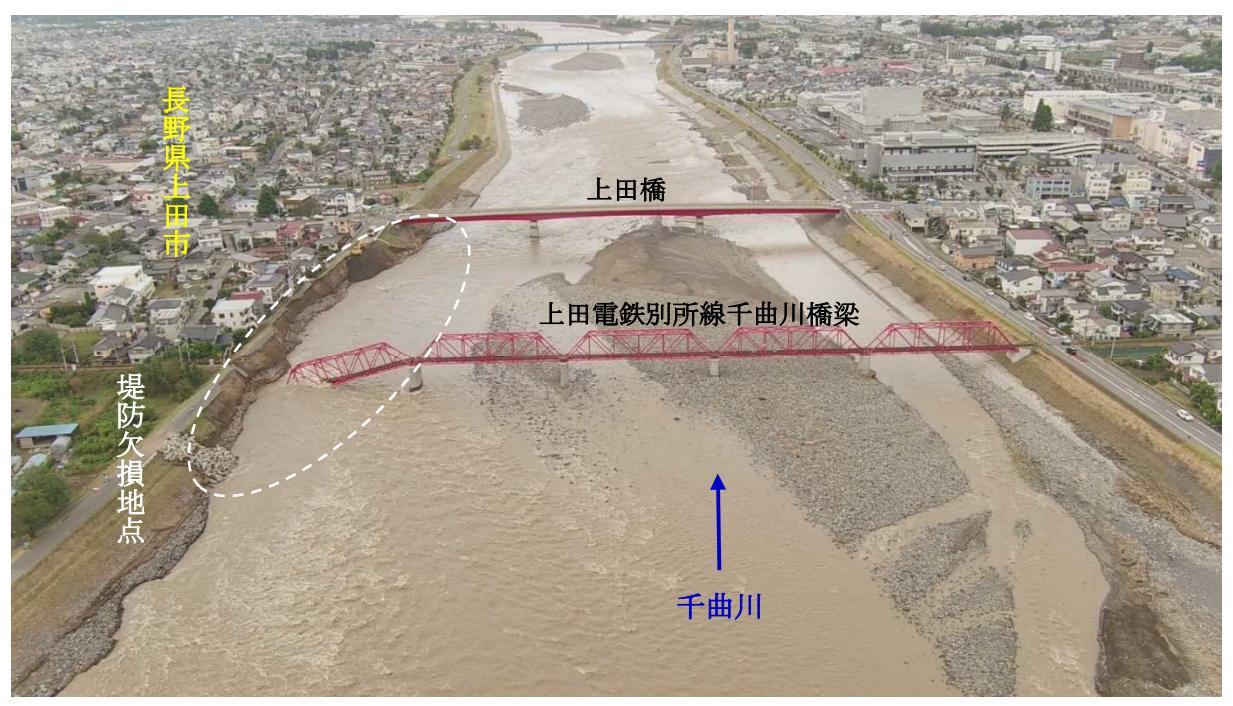
図 4.3.2 欠損地点航空写真(2019(令和元).10.14 10時15分頃撮影)

本報告書の分析対象となっている千曲川左岸 104 k (長野県上田市諏訪形地先)の欠損の 概要は以下の通りである。

記録的な大雨により千曲川では観測史上最大水位を記録した洪水となり、欠損箇所周辺に 設置された CCTV カメラにより 10 月 13 日の6時 30 分頃から欠損が確認され、7時 35 分ま では千曲川橋梁の落橋はみられず、7時 40 分で撮影が終了となった。

その後、欠損が拡大し落橋が発生したと考えられる。

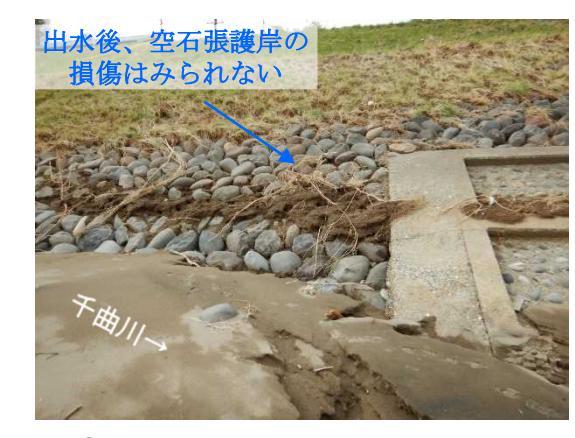
③空石張護岸(諏訪形浄化樋門上流側)

第一期改修時に施工されている堤防欠損箇所上流側の堤防・空石張護岸は、出水後も損傷 していない。

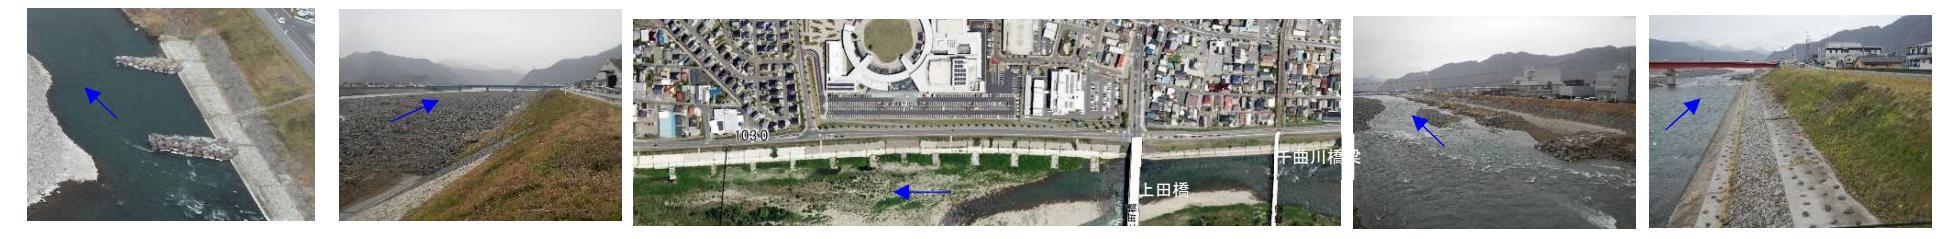
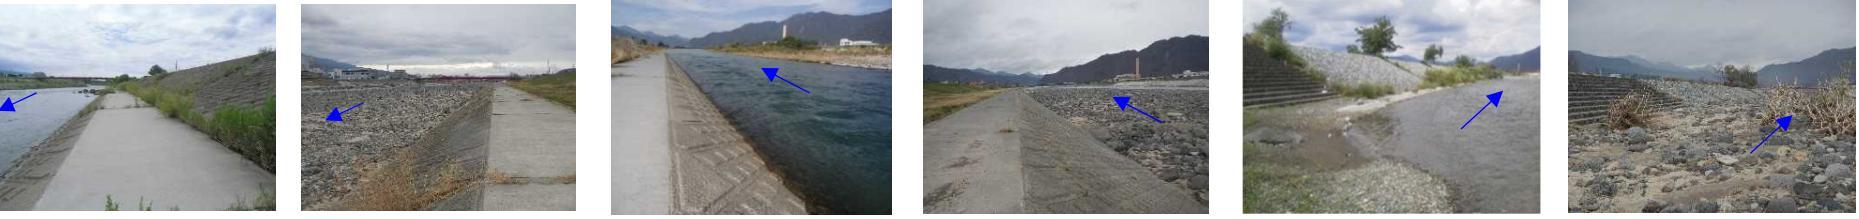
図 4.3.33 欠損地点周辺の護岸整備状況図

堤防欠損地点周辺で近年整備された護岸は、次頁に示す図 4.3.33の目視による出水前の 点検において異常は確認されておらず、今次出水後においても②区間で一部根固めブロック の露出や木工沈床の変形は見られるが、護岸に対する損壊はみられない。

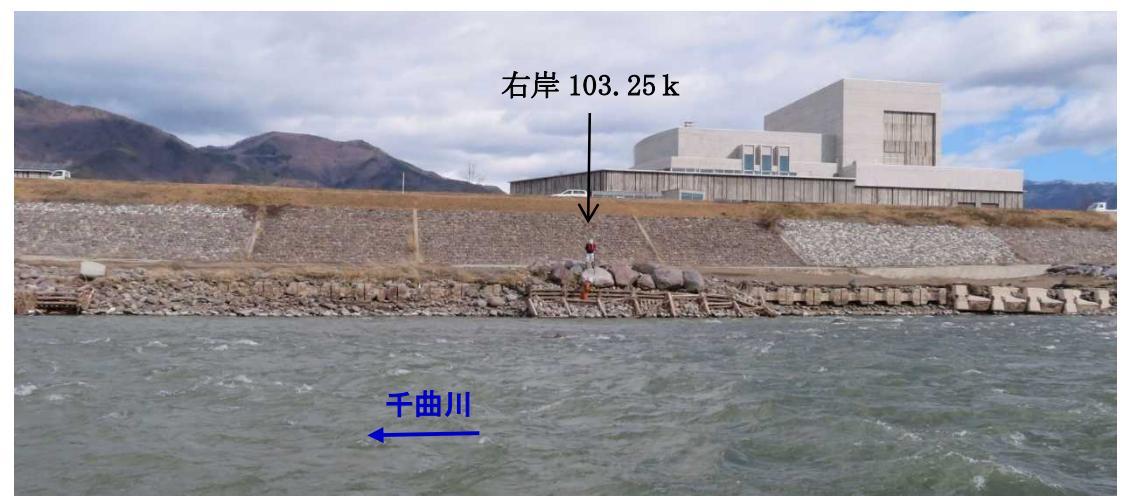
図 4.3.34 右岸 103.25k 付近の護床工露出状況(2020(令和 2).1.30 撮影)

右岸 103.25kの根固工前面で河床が護岸基礎高より 2.9m程度低くなっており、今後注意 が必要である。

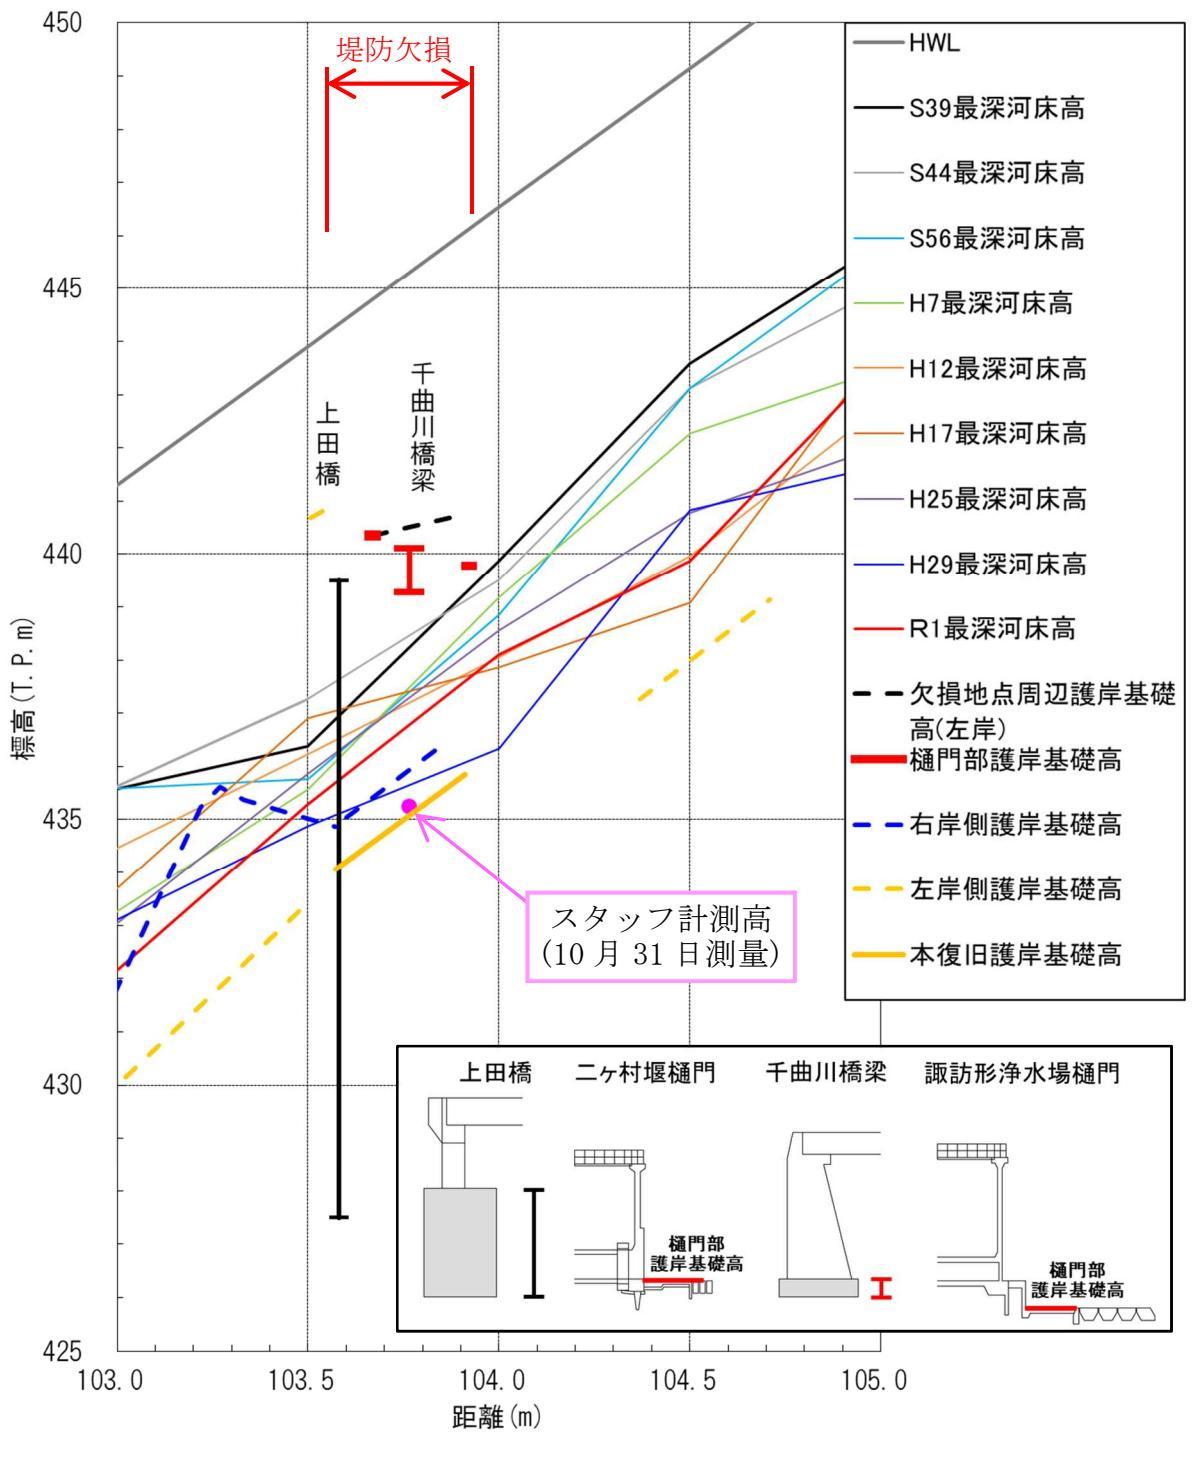
図 4.3.41 最深河床高と護岸基礎の関係

堤防欠損地点の護岸基礎高は、ニヶ村堰樋門図面や現地で確認した木工沈床の高さから 堤防欠損範囲の護岸基礎高を推定し、千曲川橋梁左岸橋台、二ヶ村堰樋門等の基礎高を経 年最深河床高縦断図にプロットした。

堤防欠損地点周辺護岸及び各施設基礎高は、昭和 39 年測量以降の最深河床(対岸側)よ り高い位置に設置されている。(左岸側は砂州により河床が高い)

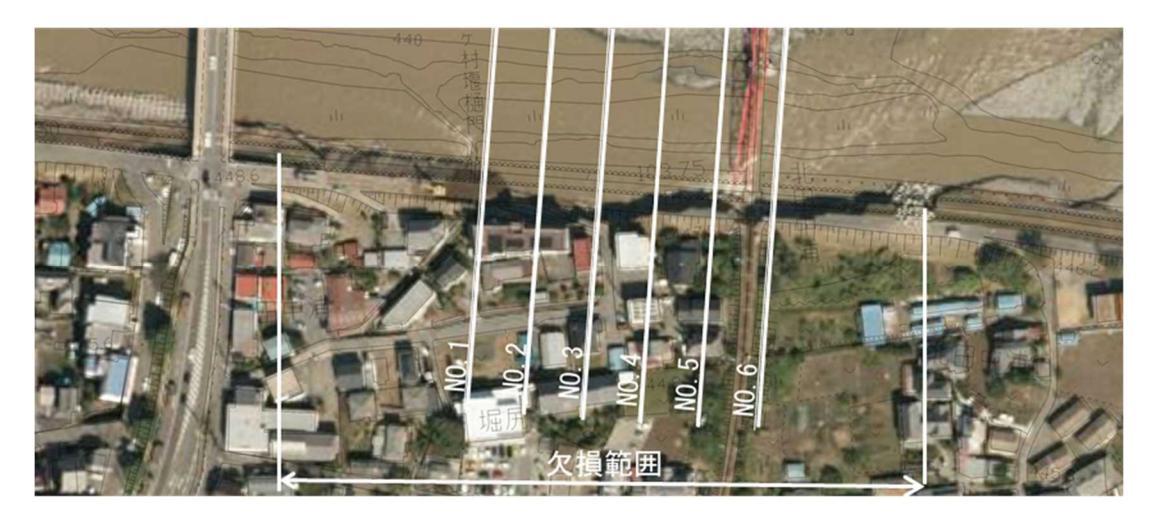
図 4.3.42 平面図

堤防欠損箇所周辺は、H25 測量と R1.10.23 測量の重ね合わせから側方侵食幅が 30~36m 程度である。
