## 現地視察資料

平成27年11月11日

北陸地方整備局 阿賀川河川事務所

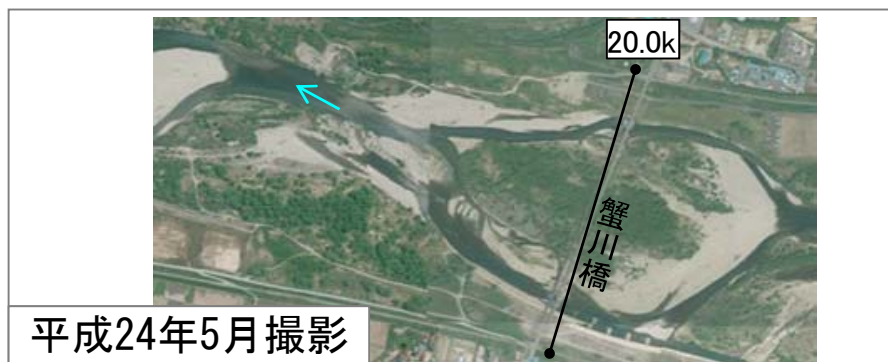
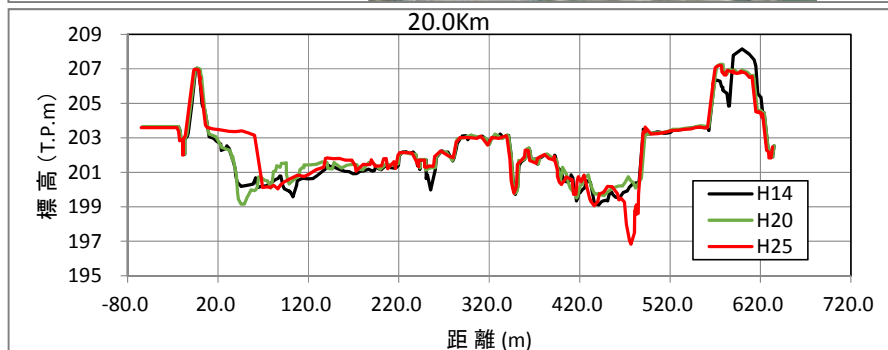
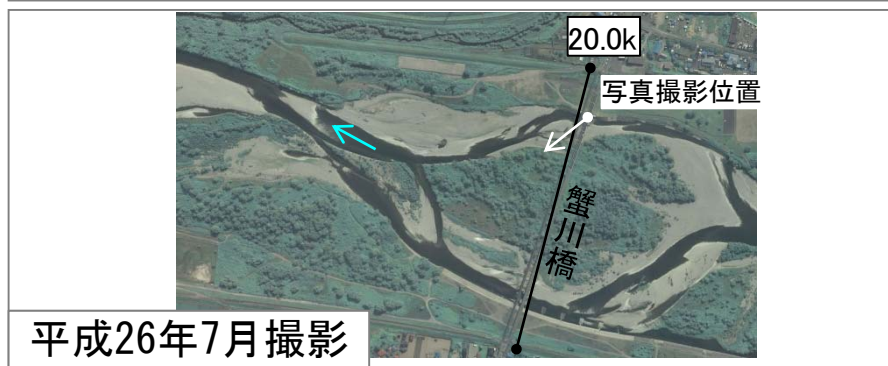
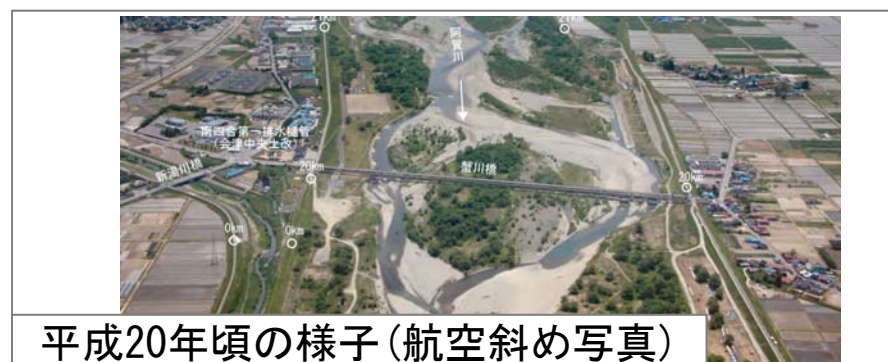
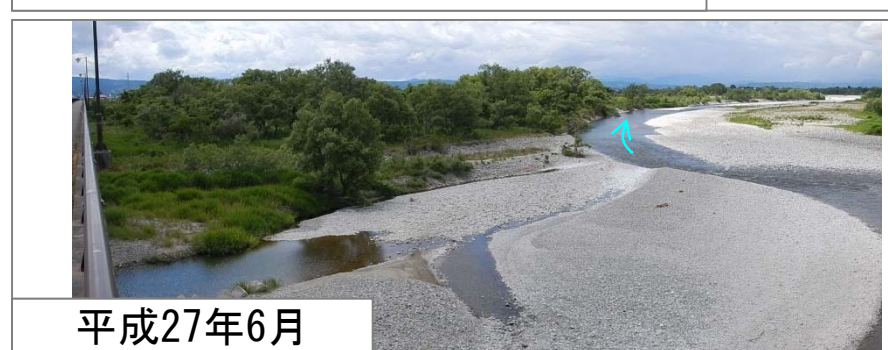
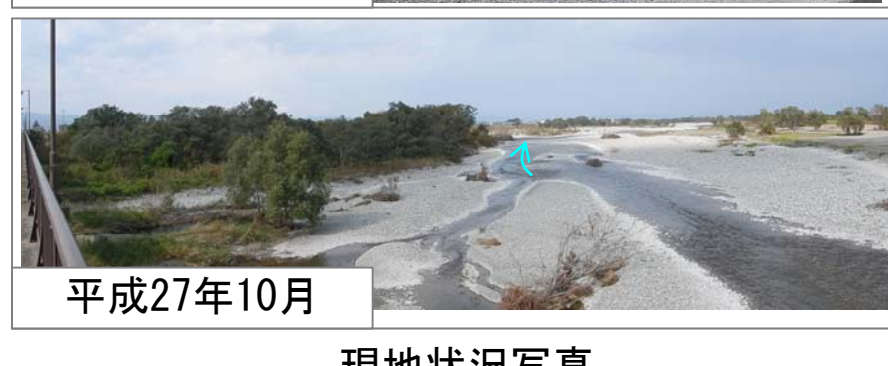
#### 4. 自然再生事業未実施区(蟹川橋下流)<sup>かにかわばしかりゅう</sup>

- ・事業実施区間下流の、人為的改変を行っていない区間。
- ・水面と中州樹林地の比高差が大きく、樹林地は流水の攪乱の影響を受けにくい。
- ・平成27年9月に発生した大規模な出水(馬越観測所最大流量1,900m<sup>3</sup>/s、速報値)によって、中州中央部に新たな流路が形成されたが、樹林地全体を攪乱するまでには至らなかった。

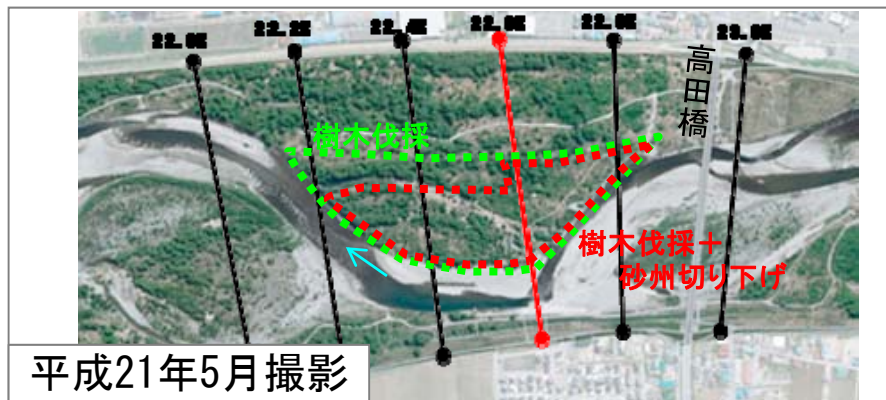
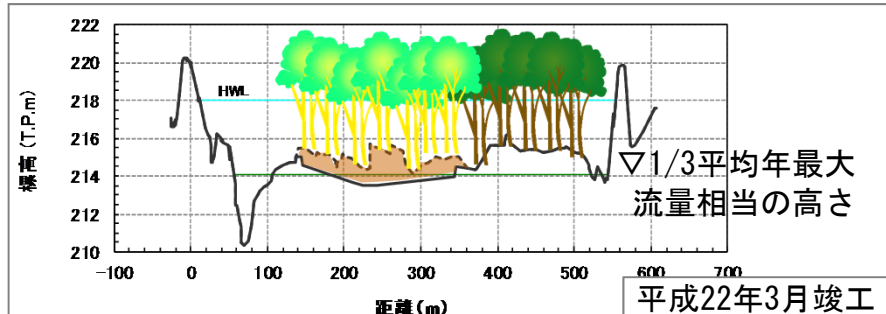
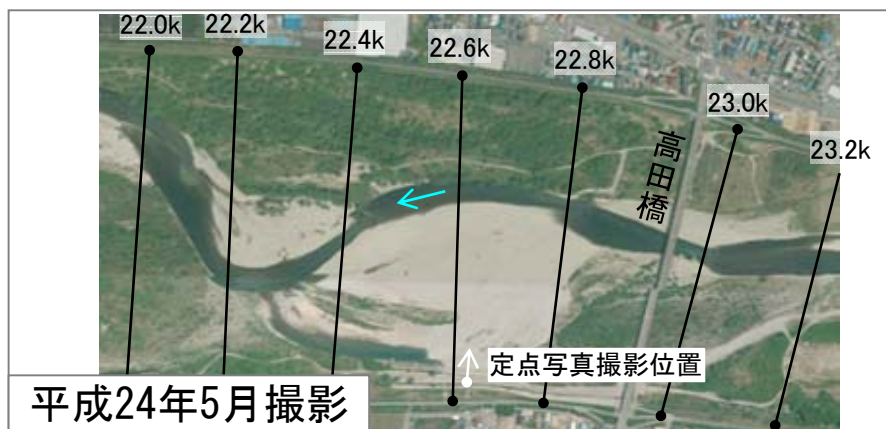
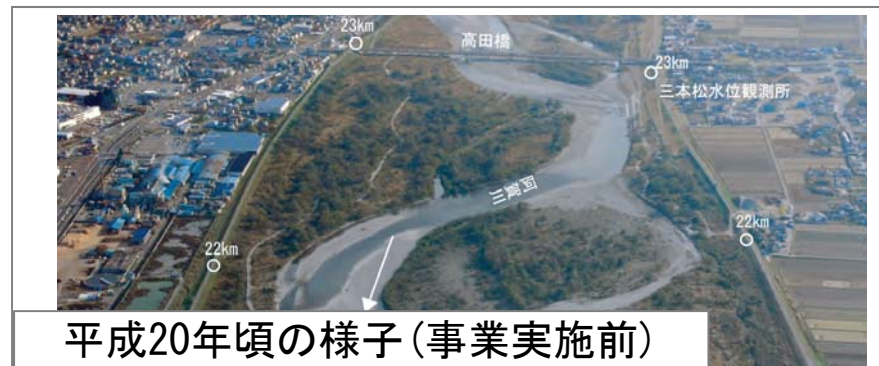
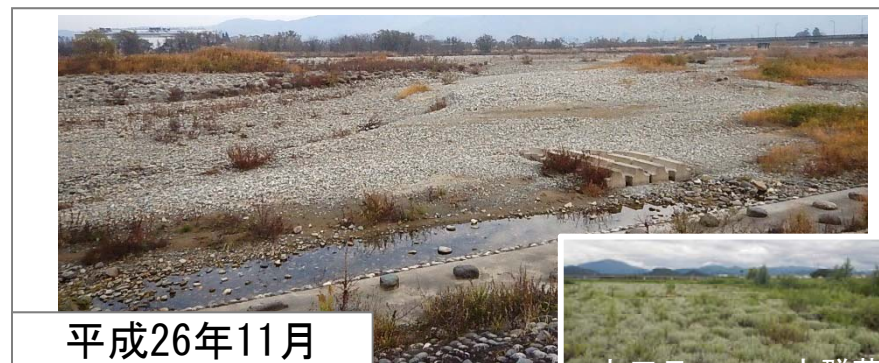
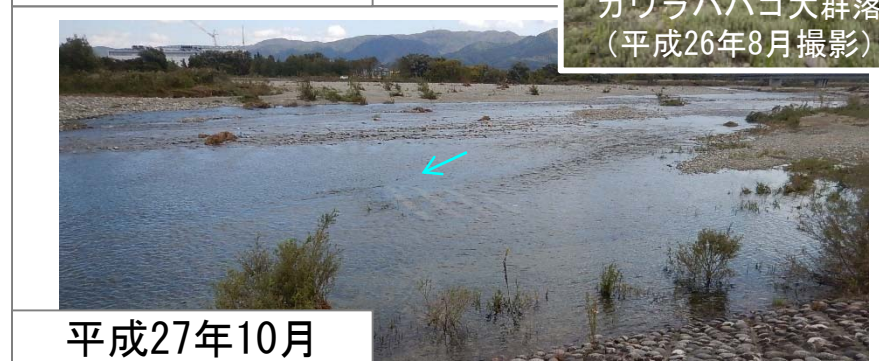
工事後の定点写真

- ・右岸側から大きく張り出した砂州に対し、河道中央部付近で平成22年度に樹木伐採、切下げを実施
- ・平成23年9月の洪水により河道中央部に流れが移動し水あたりが解消、広大な礫河原が形成
- ・平成27年9月の洪水により再び左岸側にも流れが形成、礫河原は維持されている

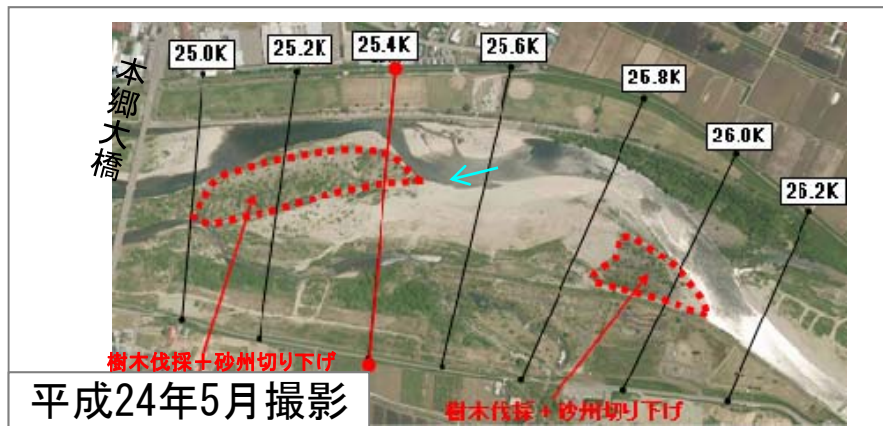
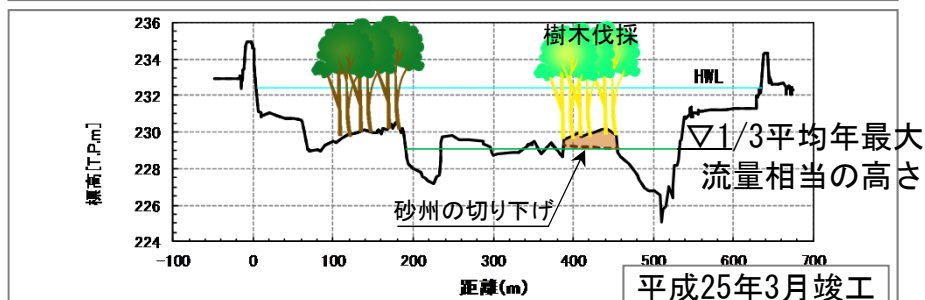
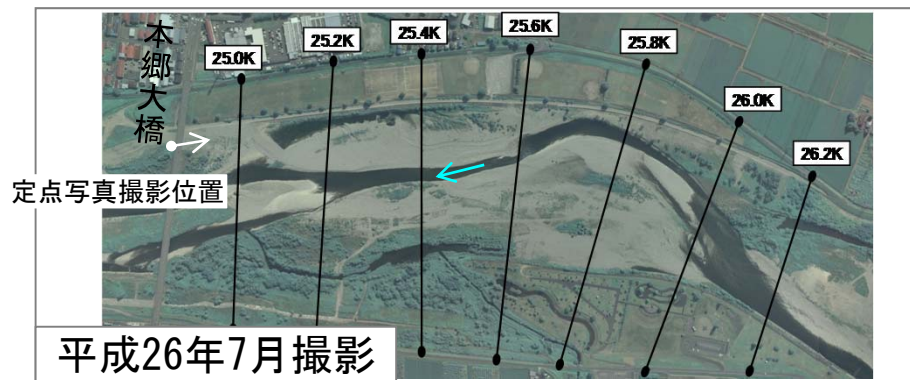
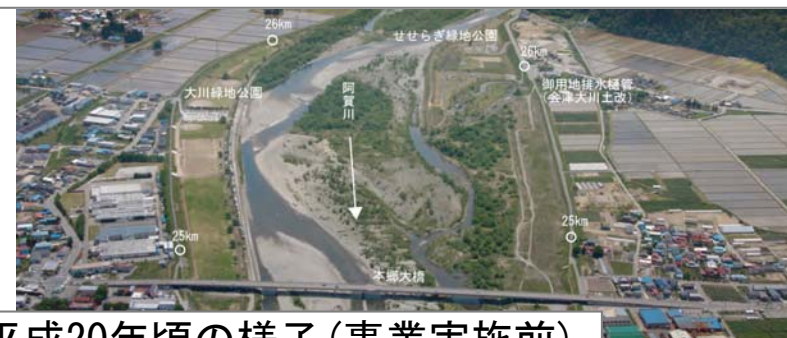
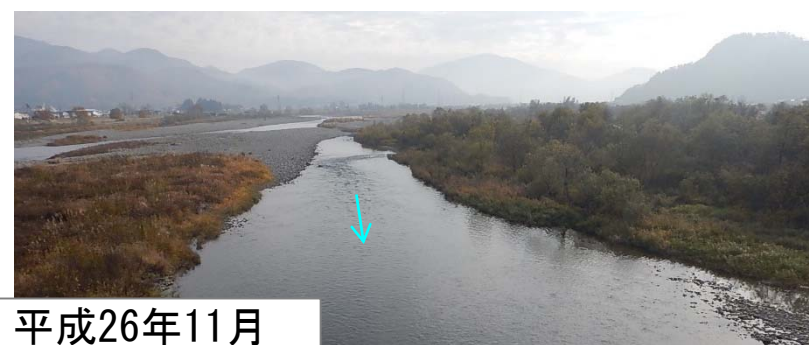
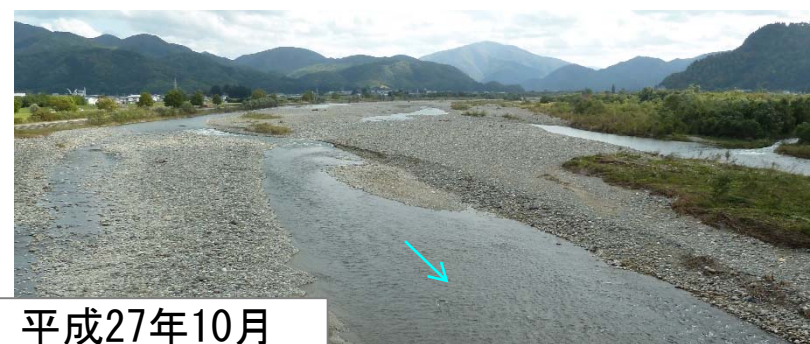
工事後の定点写真

- ・高水敷の高地(上流側、下流側とも)に対し、平成24年度に**樹木伐採**と**切下げ**を実施
- ・平成25年9月の洪水により、ほぼ**全面が礫河原**となり、複数の流れや池状の水域など**多様な水際環境**も形成
- ・平成27年9月の洪水により、さらに**植生が流失**し、広大な**礫河原が維持**されている
