# 阿賀野川河口砂州管理検討委員会

# 阿賀野川河口砂州管理検討委員会(仮称)

阿賀野川河川事務所  
平成30年3月27日

# 1. 河口砂州の現状と課題について

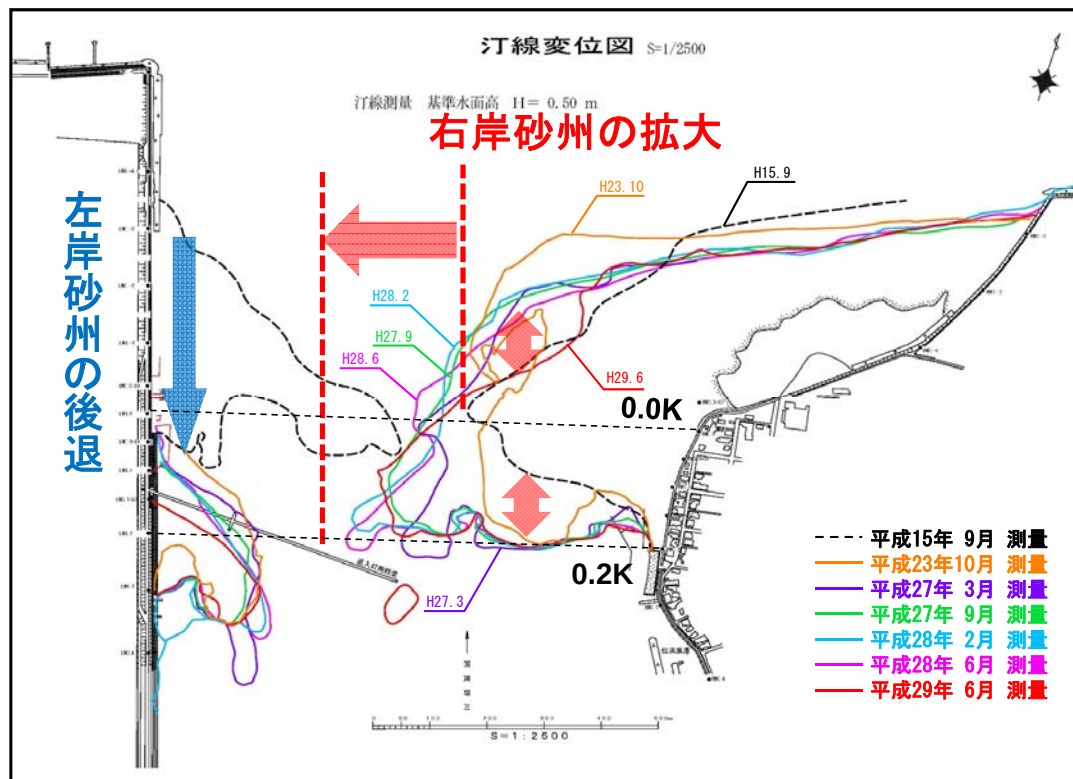
河口部の汀線経年変化図

○汀線測量、横断測量より、河口砂州は以下のように変化

左岸側の砂州：H14～H16以降後退が顕著

右岸側の砂州：標高が高く、更に河川縦断方向に広がり、現在過去最大規模の形状

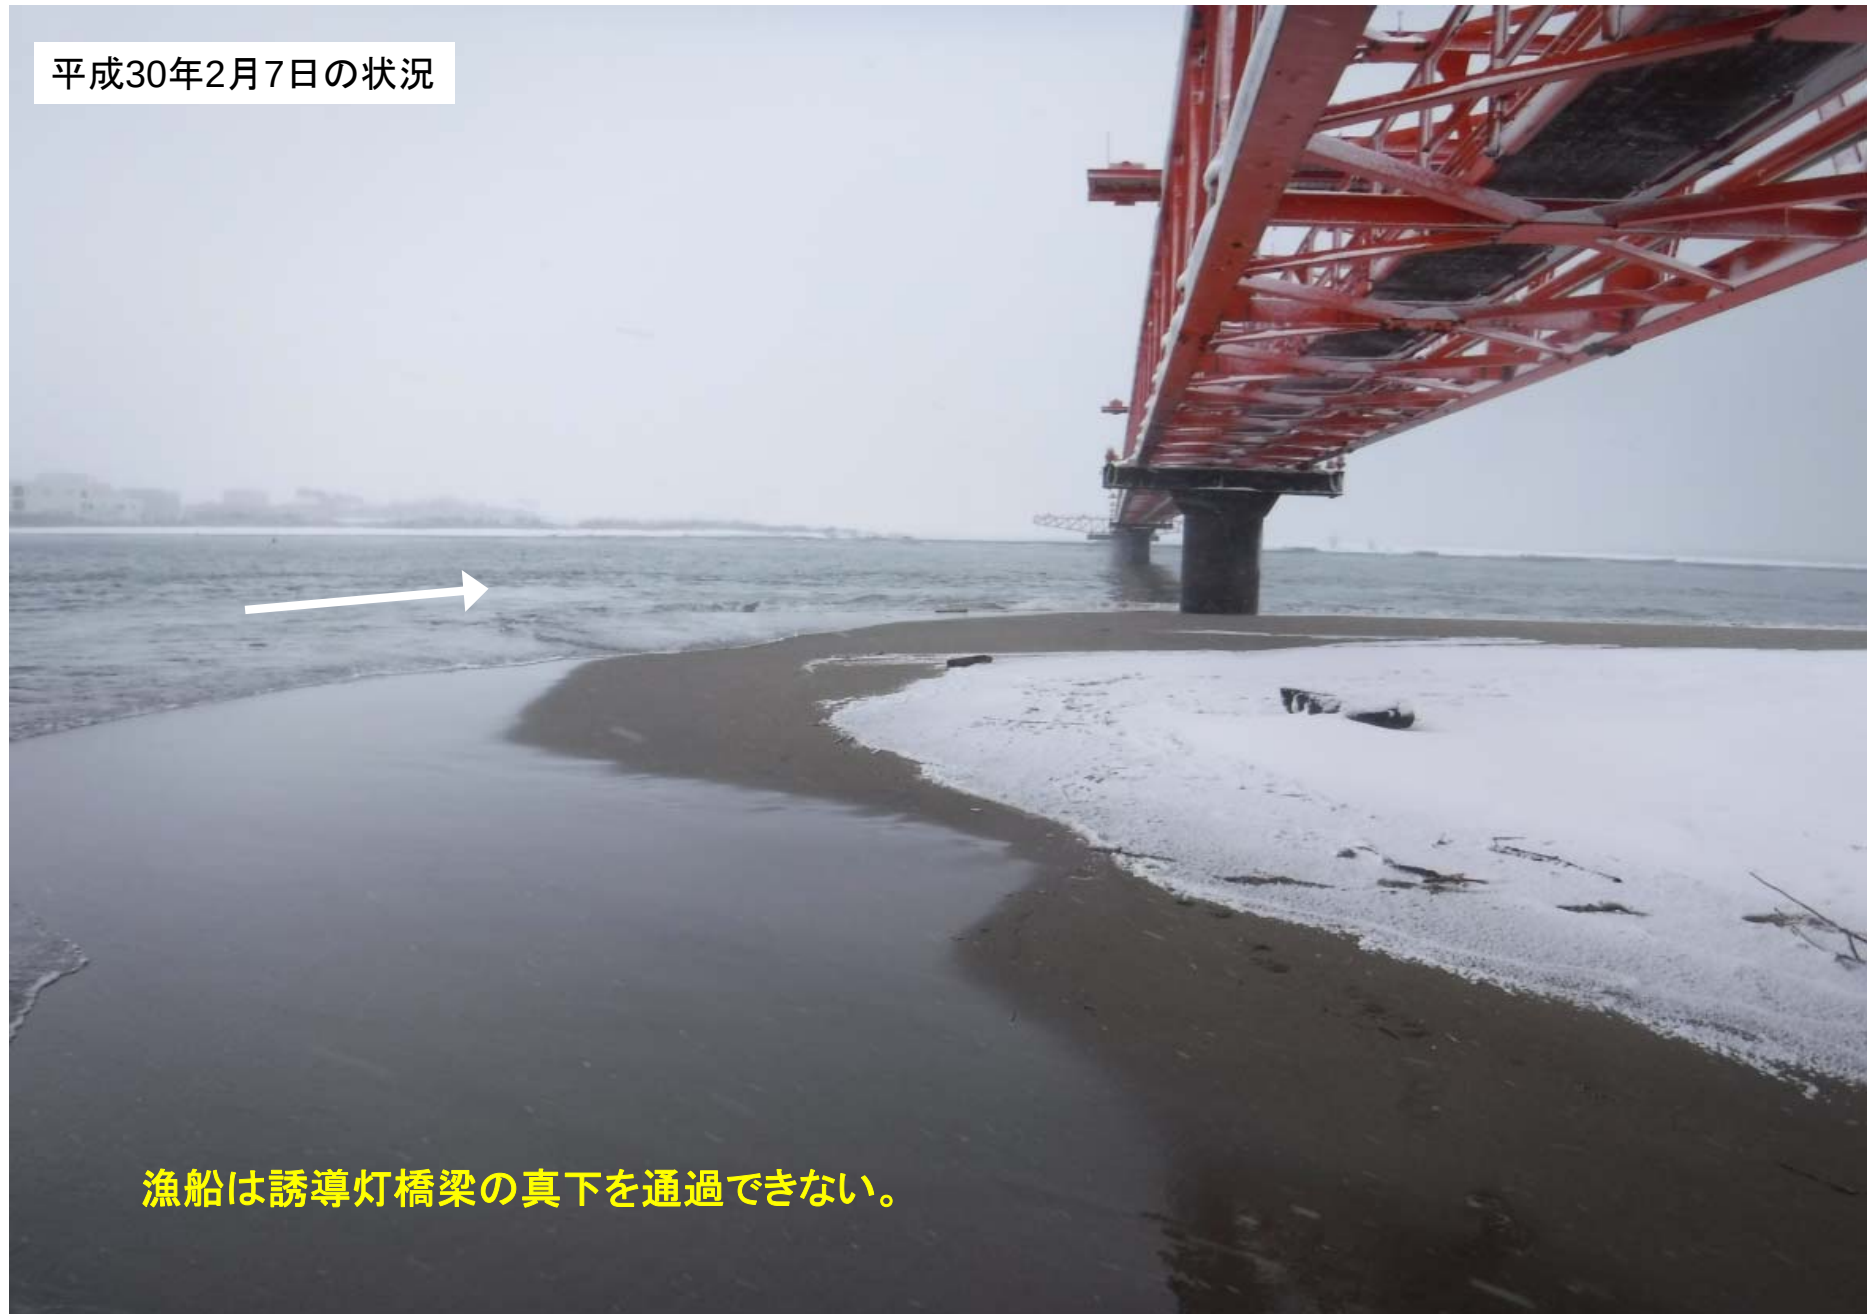
平成30年2月7日の状況

漁船は誘導灯橋梁の真下を通過できない。

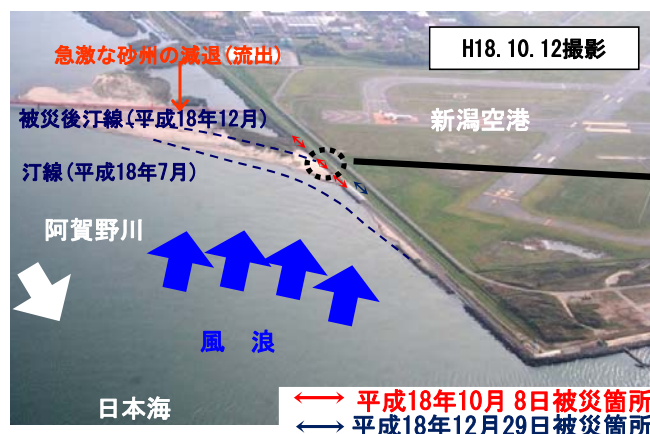
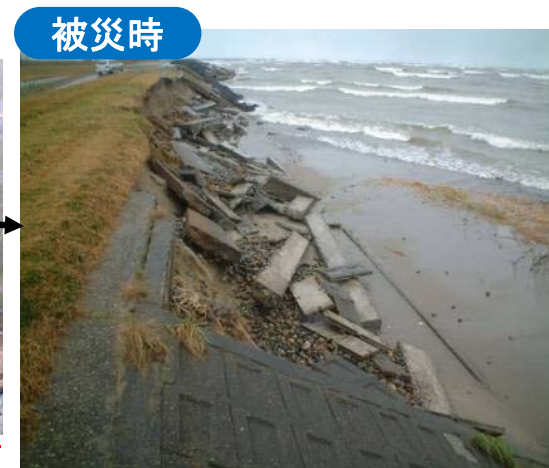
### ～平成18年の護岸被災～

低気圧の発達による風浪により阿賀野川河口の左岸堤防護岸が一部欠損の被害を受けた。これは、河口左岸側は砂州が近年大きく後退し水深が深くなっており、特に左岸側の堤防が風浪の直撃を受けるようになり根固が沈下したことから冬期風浪による越波被害が生じたためである。

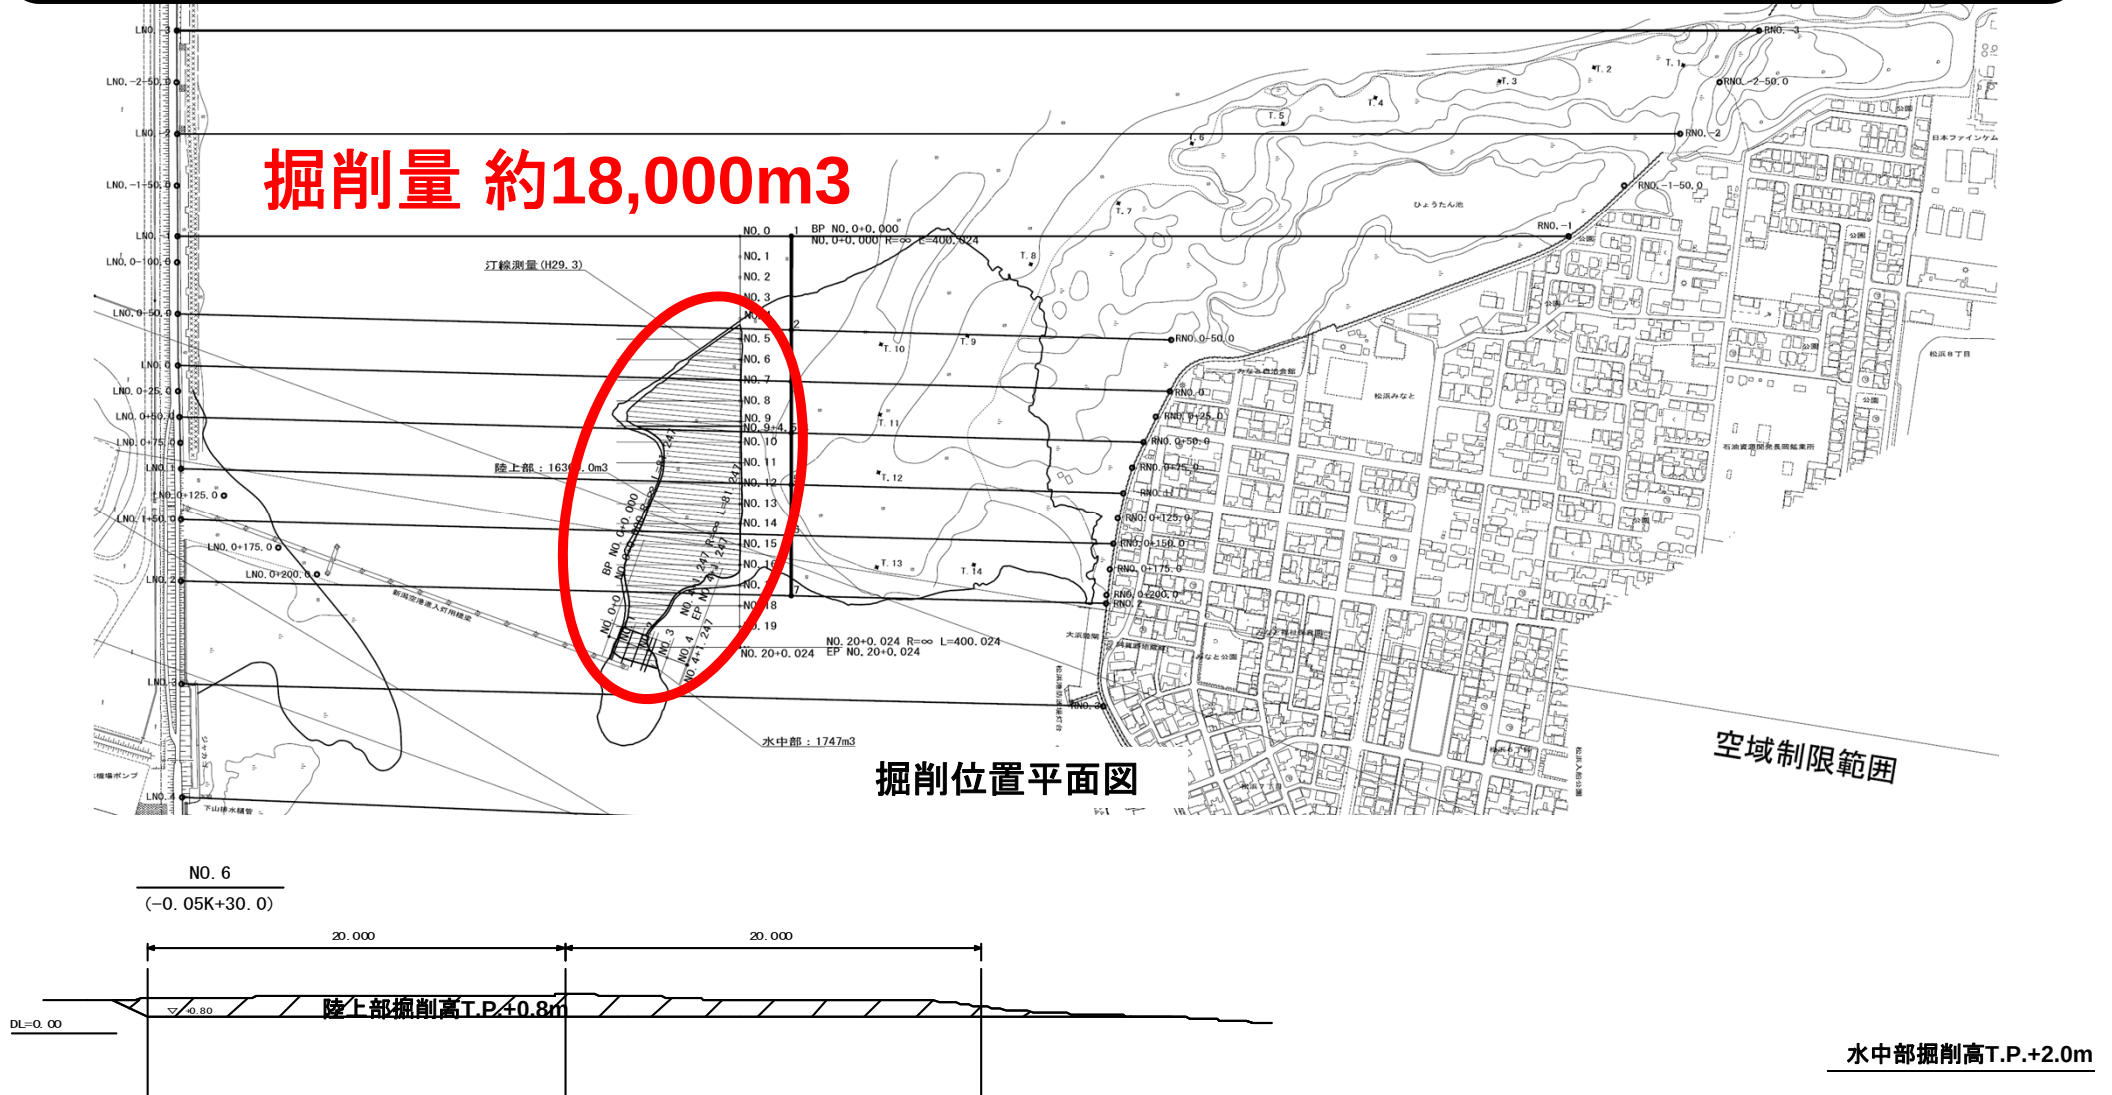
# 1. 7 H29年度緊急対策の実施(砂州維持掘削)

- ・H29(2017)年3月24日～H29(2017)年5月26日において、緊急対策として河口砂州の維持掘削を実施した。
- ・陸上部は掘削高T.P.+0.8m、上流側の水中部は船舶の航路確保のため掘削高T.P.-2.0mの高さとした。
- ・計1.8万m<sup>3</sup>を掘削した。

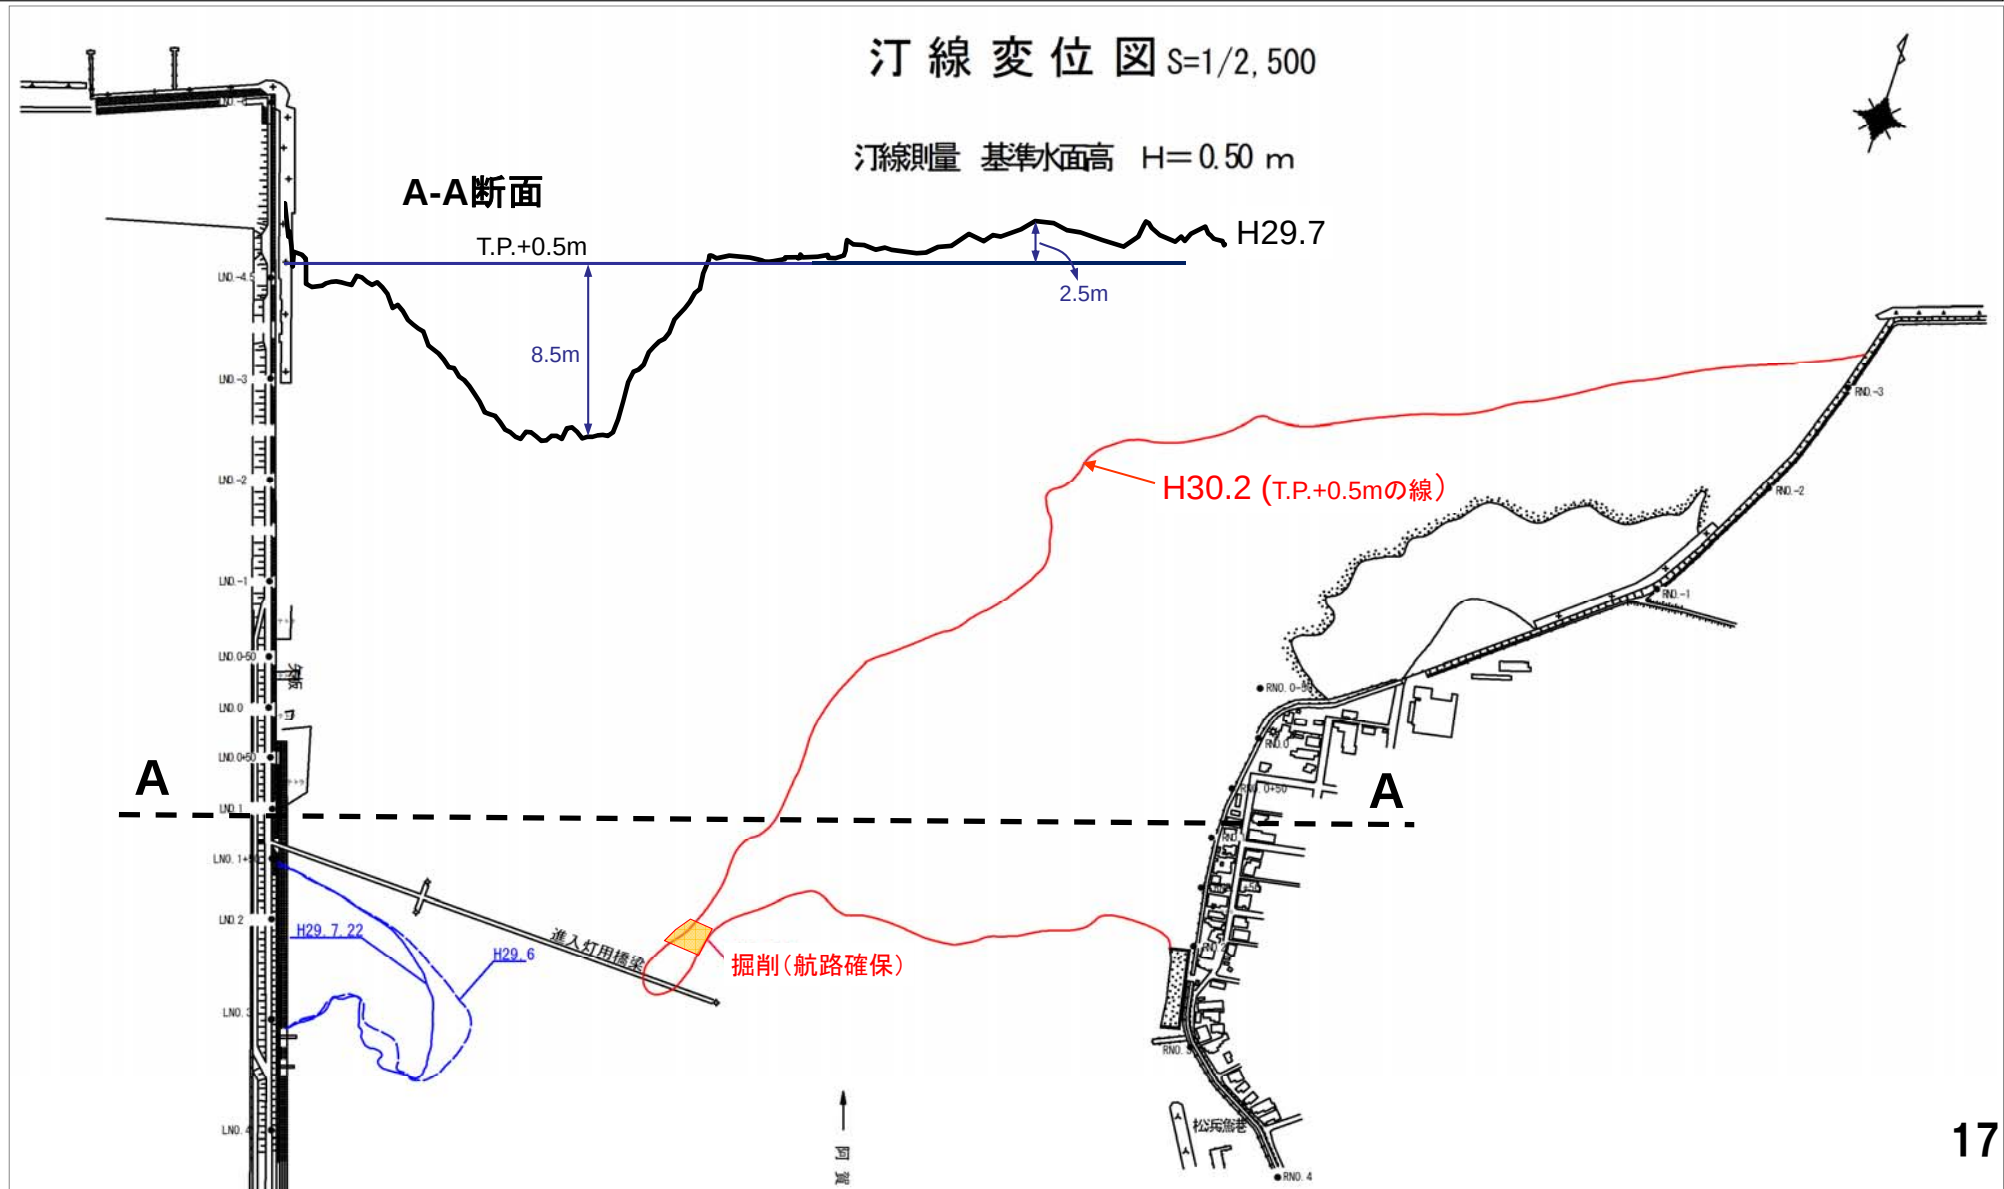
# 1. 7 河口砂州の状況 (H30. 2. 7現在)

- 今年度の河口砂州の汀線変化の状況を示す。  
H29年3月24日～5月26日に緊急対策として砂州18,000m<sup>3</sup>を掘削搬出。その後、7月3回・10月1回の出水もあり砂州は拡大しなかったが、H30年2月7日現在、冬期風浪の影響で、砂州が進入灯付近まで拡大。
- 船舶の航路確保の為、H30年3月15日から、緊急対策として維持掘削を開始し、27日に完了予定。

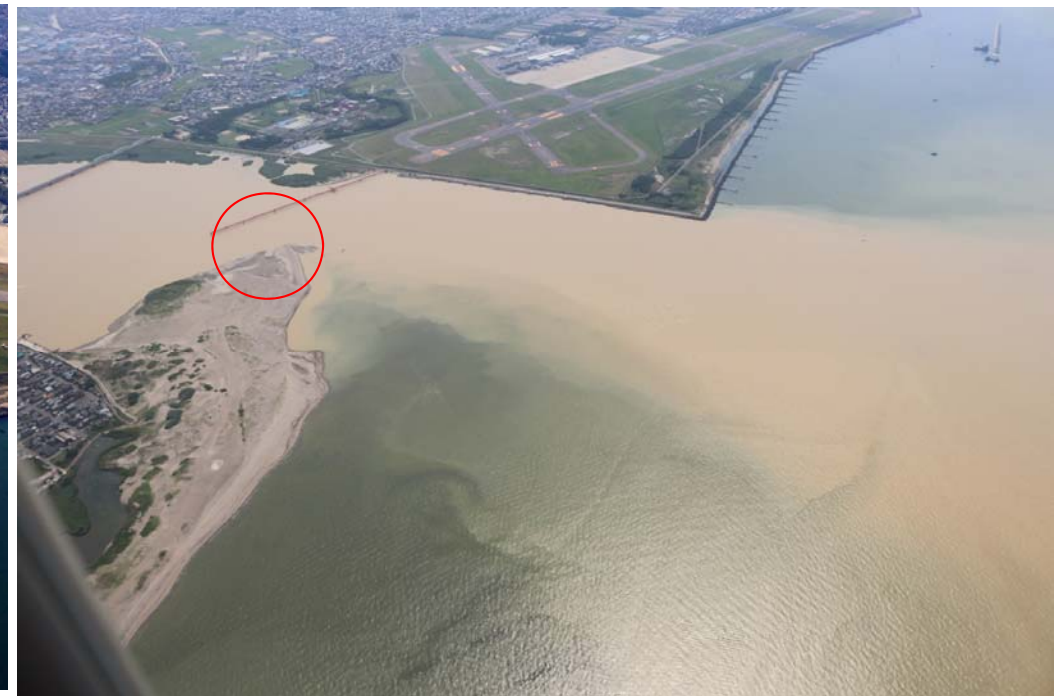
H29(2017)年7月21日13時 撮影

- ・H29(2017)年7月18日(横越5563m<sup>3</sup>/s)出水直後の7月21日に撮影した空中写真を示す。
- ・緊急対策として出水前に掘削・盤下げを行った範囲も、フラッシュは発生していない(河口砂州先端(赤枠))
- ・全体的には砂州に大きな変化は見られない。

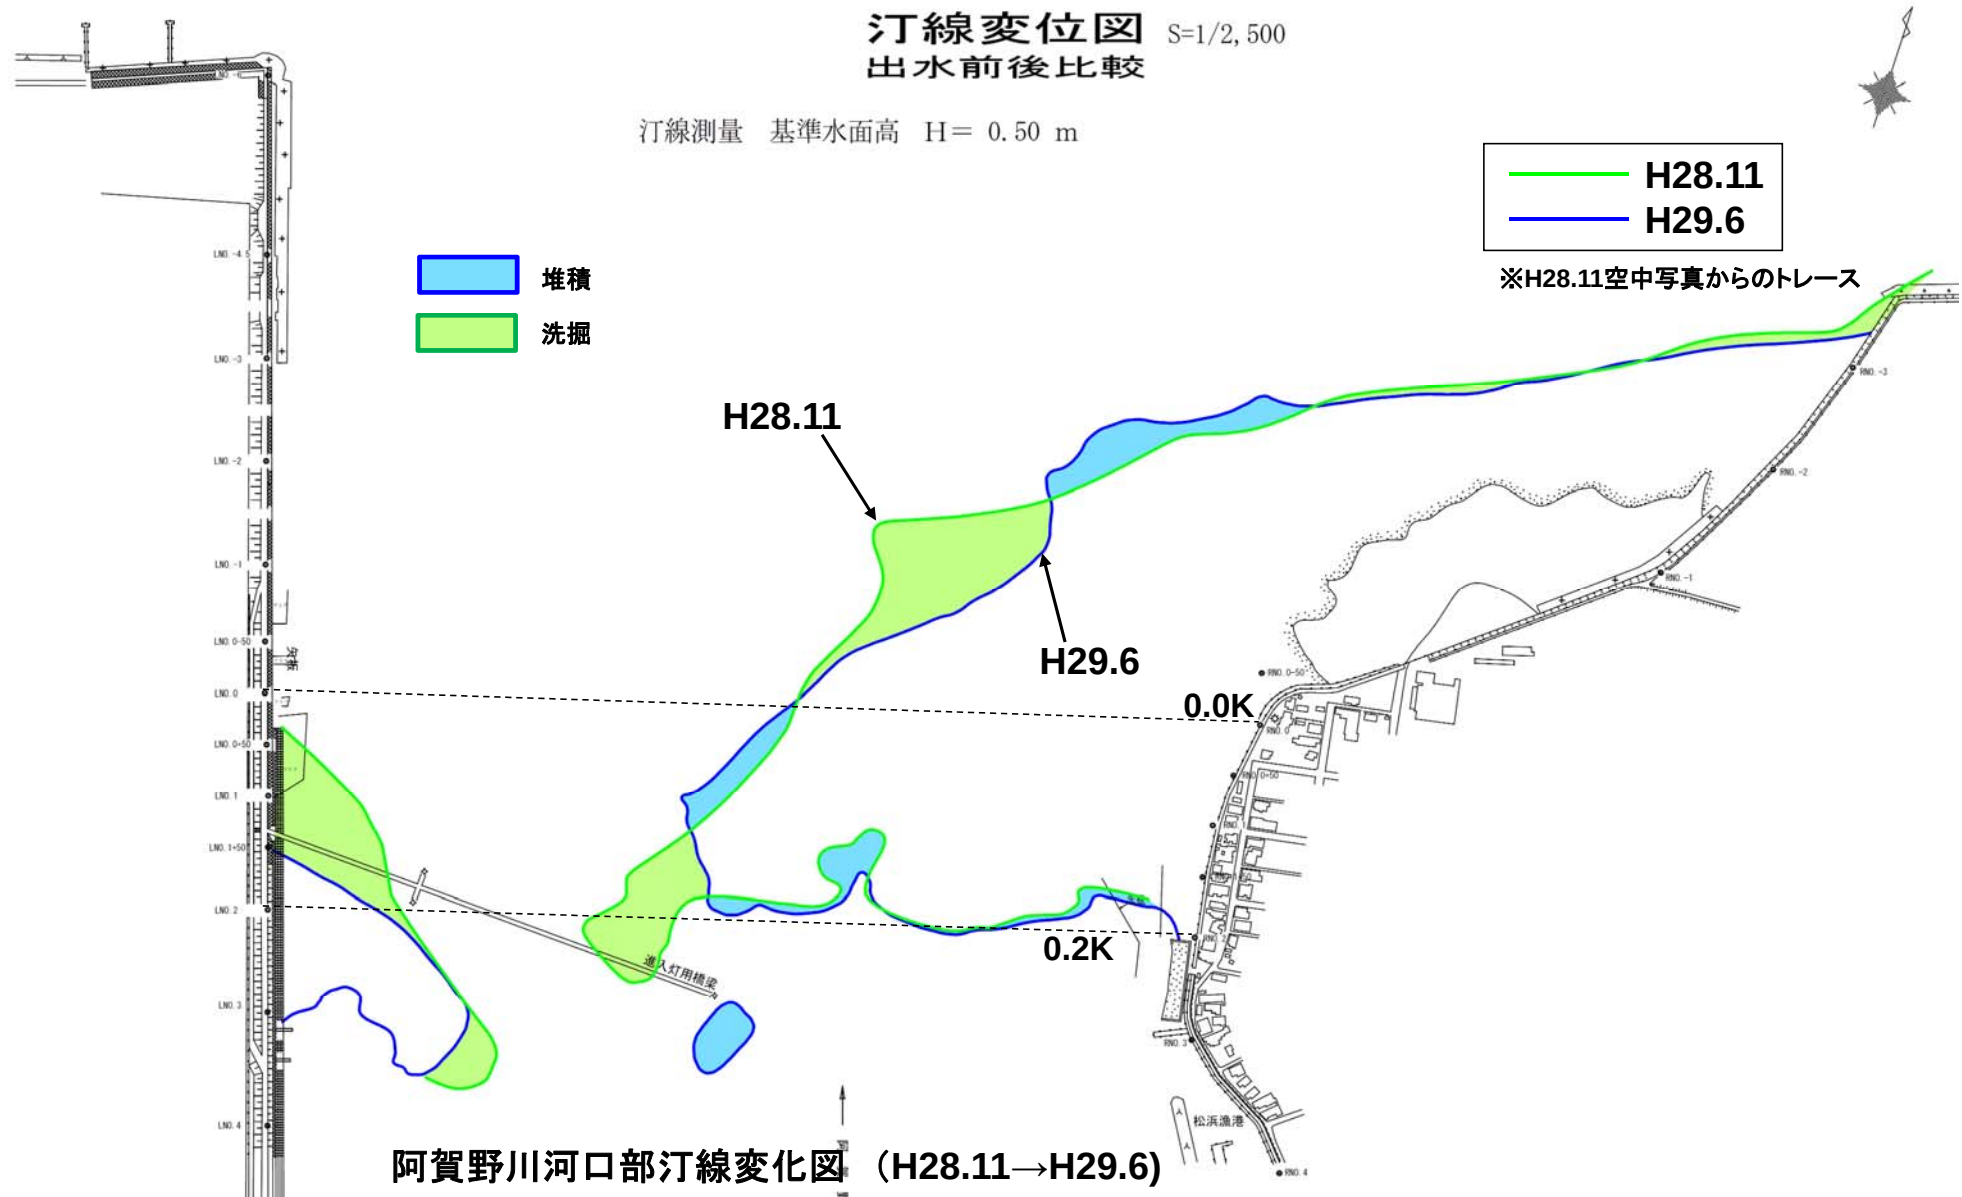
- ・昨年度(H28(2017)年11月)冬季風浪前から今年度(H29(2017)年6月)冬季風浪後の砂州の汀線変化状況を示す。
- ・冬季風浪により、右岸砂州の中央部前面が後退、左岸砂州については消失が顕著に見られる。

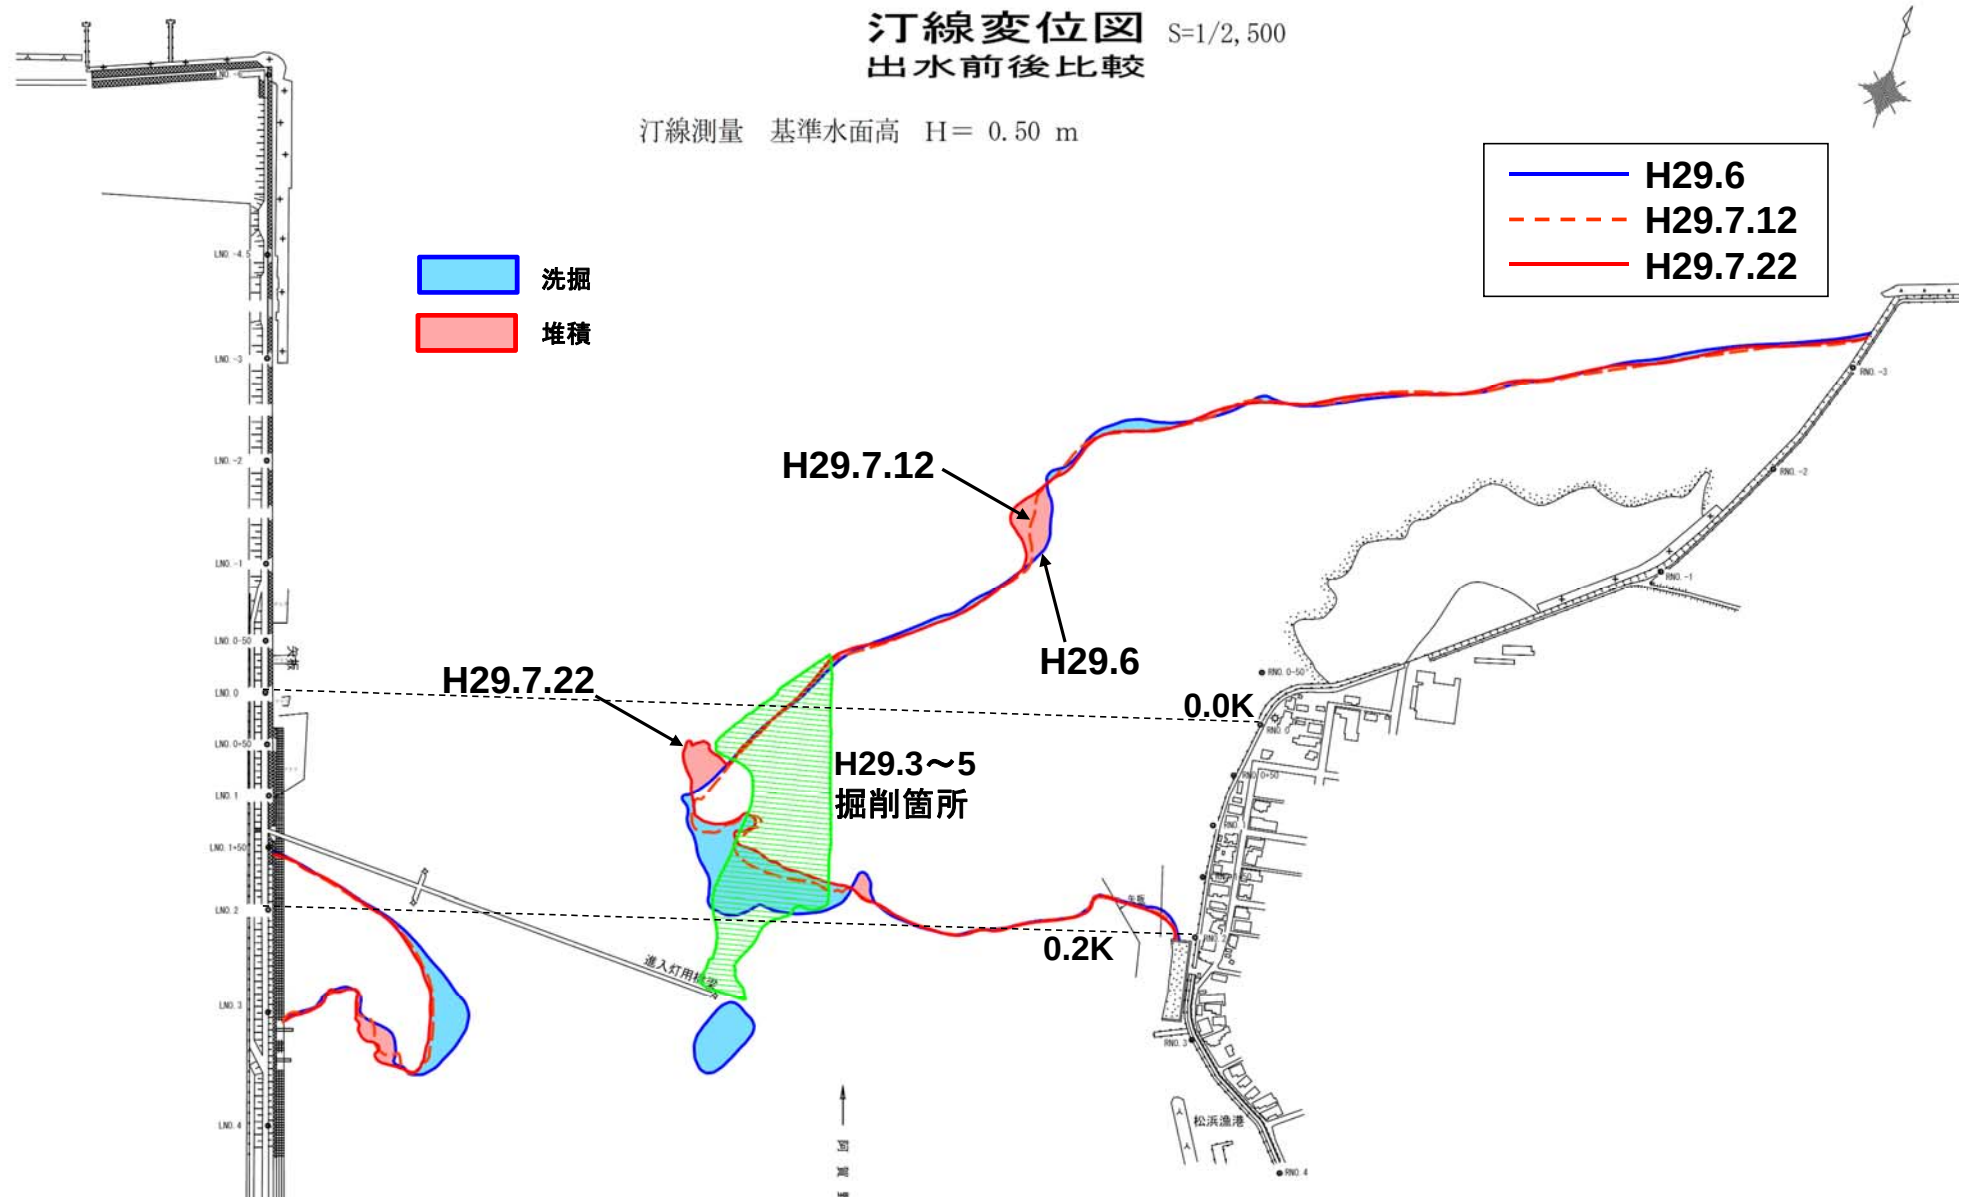
- ・今年度の出水前後の河口砂州の汀線変化の状況を示す。
- ・河口砂州上流側でわずかに砂州が流出している程度で、大きな変化は見られない。
- ・5000m<sup>3</sup>/s程度の流量では砂州はフラッシュせず、大きな変化は生じないと言える。

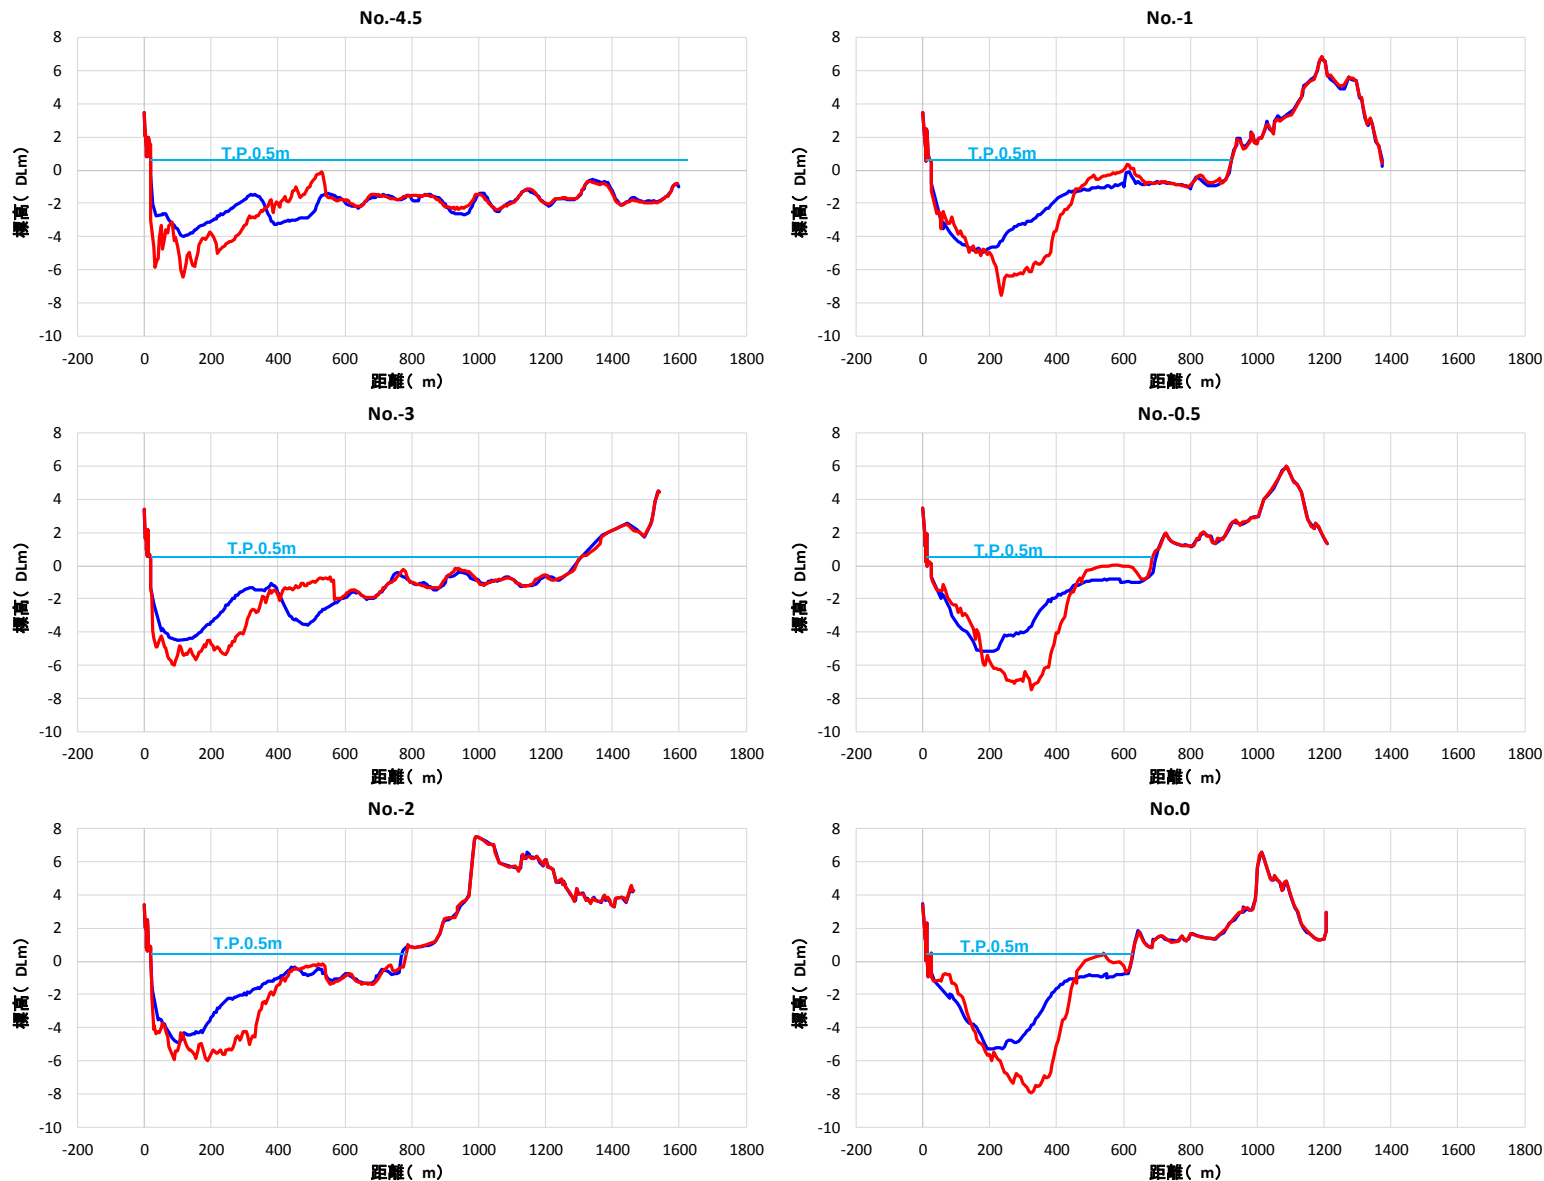
阿賀野川河口部 横断図

- ・出水前後の河道断面変化を把握するため、横断形状の重ね合わせを示す。
- ・陸上部は、ほとんど変化していない。
- ・低水路(滞筋)は、出水により低下している。

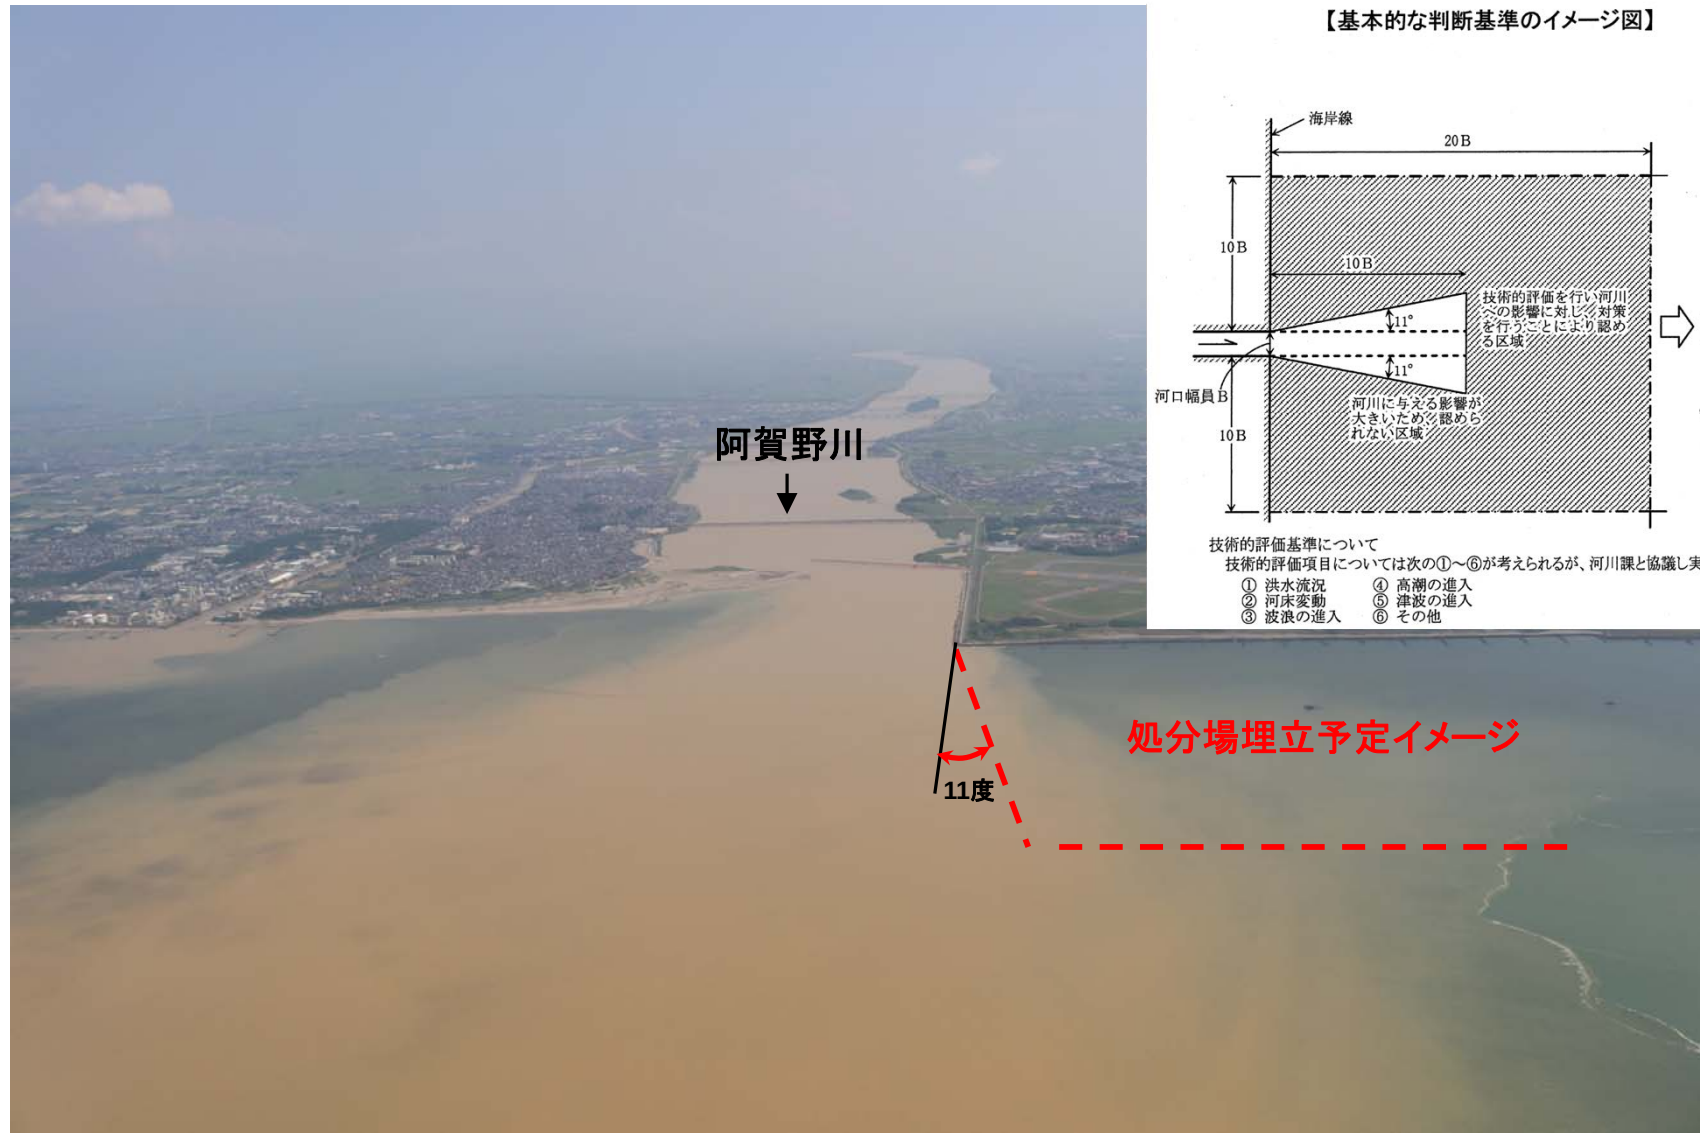
平成29年7月21日の出水時の濁水流出状況

- 平成29年7月21日の出水時の濁水の流出状況を見ると、河川に与える影響が大きく構造物等の設置が認められないとされる範囲(11度の範囲)以上に広がっていることが確認された。
- 処分場の埋立が出水時の流況に影響を与える可能性があり、港湾事業者と河口対策について連携を図る必要がある。
