### 3. 阿賀野の現状等(個別資料)

資料一③

#### 阿賀野川の現状

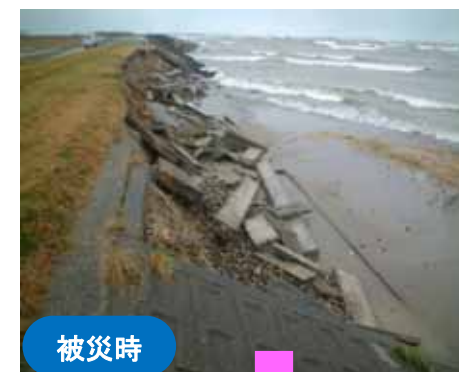
被災時

平成18年10月及び12月に低気圧の発達による風浪のため、阿賀野川河口の左岸堤防護岸が一部欠損の被害を受けた。

被災原因は、近年、河口部左岸側の砂州が上流へ移動し、風浪が直接堤防に打ち上がるようになったためと考えられる。

被災箇所の背後地には、拠点空港であり国際線を持つ新潟空港があることから応急復旧工事及び緊急復旧工事を実施。

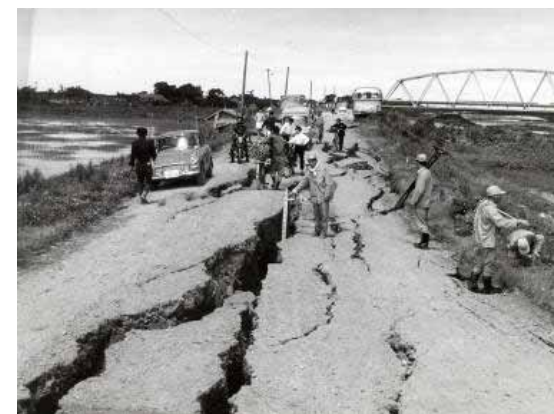
左岸1.0km（新潟市下山）

## 新潟地震(S39.6.16)による被災状況

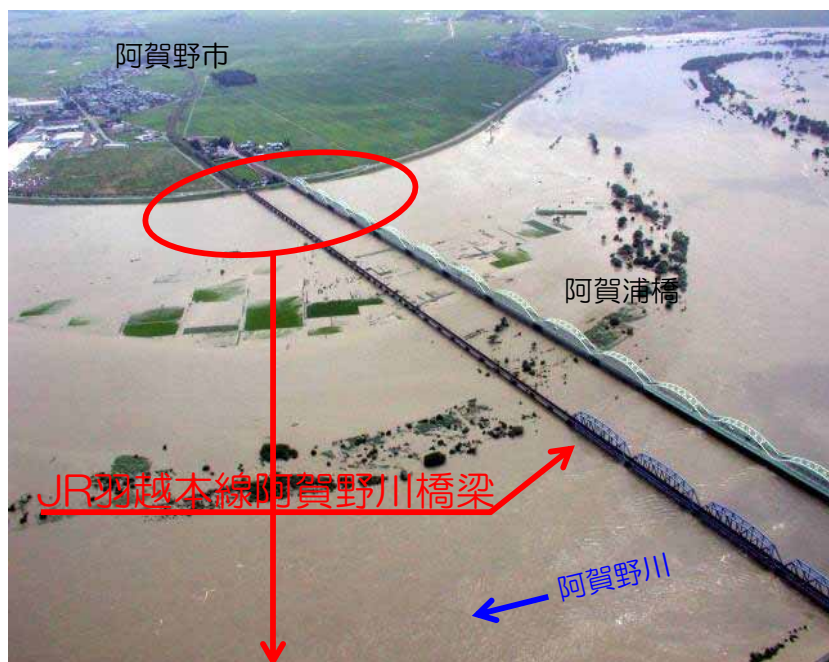
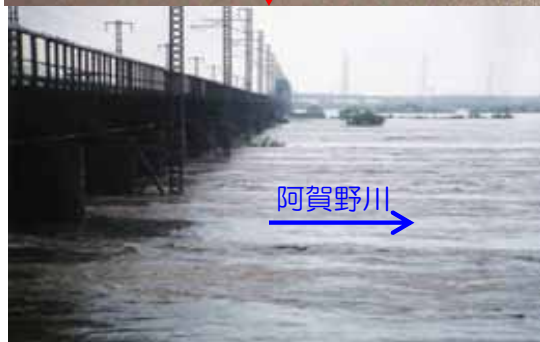
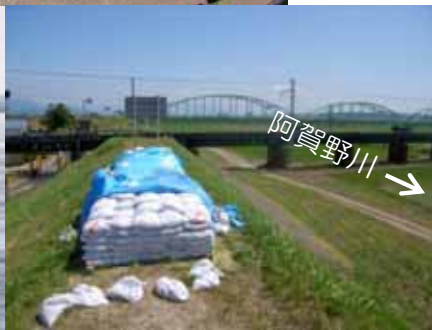
JR羽越本線阿賀野川橋梁は大正元年の完成から94年になるが、桁下の余裕高が足りず、径間長も不足しているため、治水上のネックとなっている。

現在は、CCTVカメラにより監視体制を強化するとともに、平成18年12月14日に覚書（阿賀野川河川事務所長、JR新潟支社長、阿賀野市長）を取り交わし、近傍の堤防上に土のう等を常備して水防活動に万全を期している。

水防資材を近傍に常備

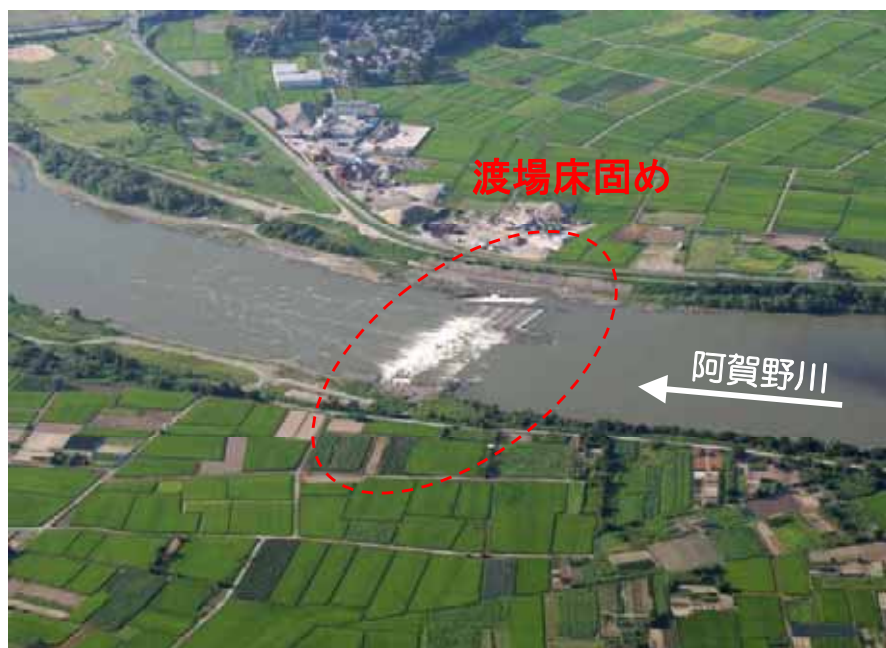
渡場床固め（撮影：平成20年8月）

- 渡場床固めは、旧河道が網状に分布し洪水を繰り返したところに設置されており、河道の安定と河床洗掘防止のため、昭和29年～32年にかけて設置された。昭和51年～52年には、深掘対策として8t～16tの異形ブロックを約3,400個投入して大補修を行っている。
- ただし、現状においては敷高が高いことから、29.4k上流の流下能力不足の大きな要因となっている。

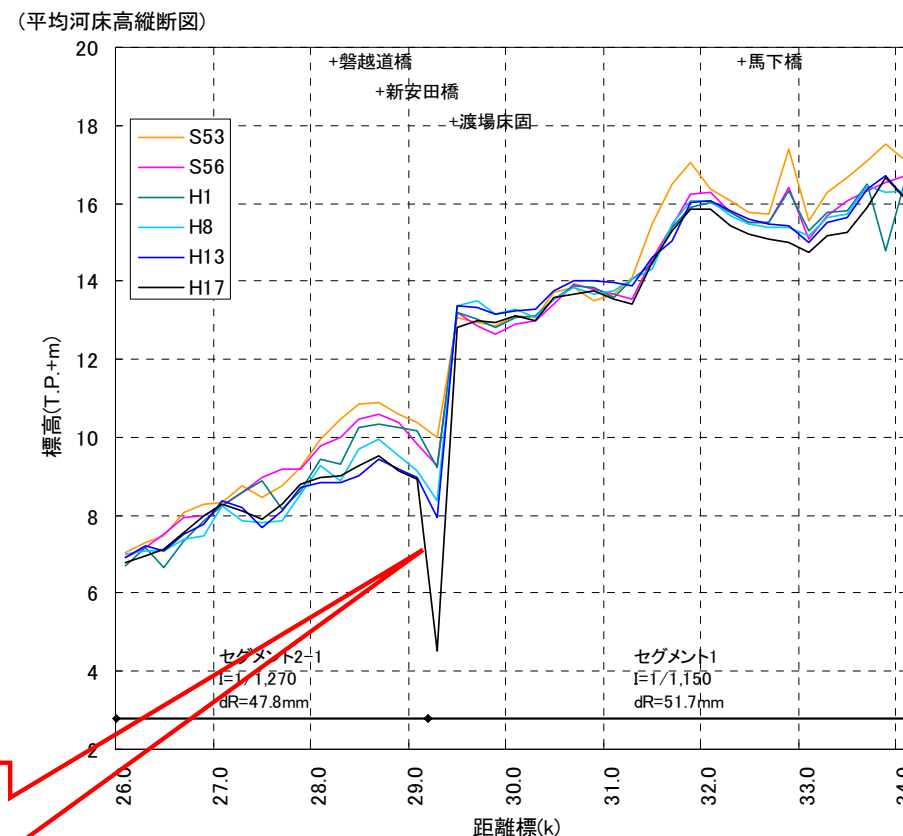
下流部最深部  
で8m程度の  
深掘れ

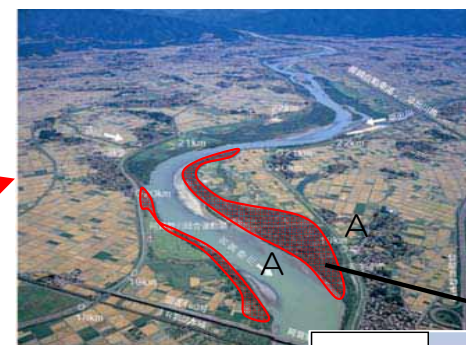
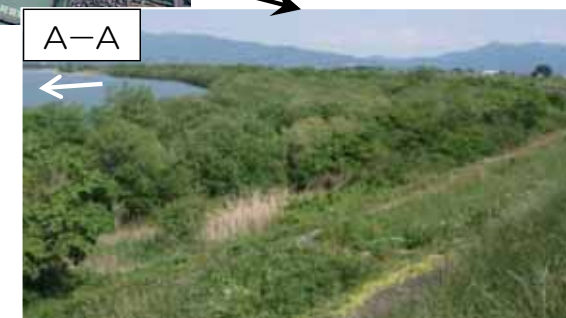
河道内樹木の繁茂により、河道の流下能力が低下し、洪水時の水位上昇につながる。流下能力に支障を与える河道内樹木については、動植物の生息・生育環境を保全する観点等、河川環境への影響を配慮しつつ、河道内樹木のモニタリングを実施し、伐採など適切な対策を講じる必要がある。

阿賀浦橋周辺より上流を望む  
高水敷一面樹木が密生

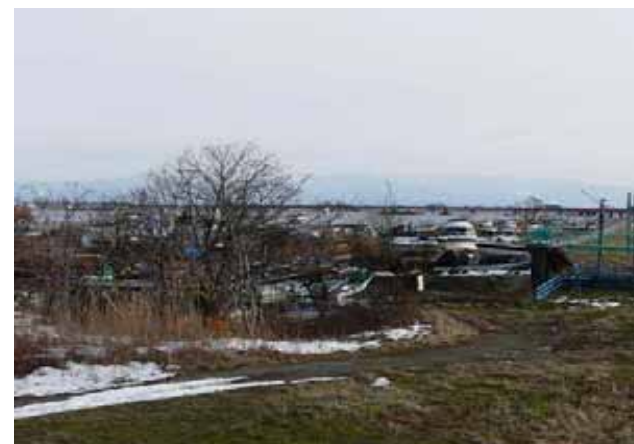
左岸1.2k地点

- 河口部にプレジャーボートや漁船類がアンカー等を打ち込んで係留している状況が見受けられる。これらアンカー等係留施設の存在が、洪水時における洪水流の河積阻害となることが想定され、治水に対する悪影響を及ぼすことが懸念される。
- 阿賀野川における不法係留船は、平成18年度係留船全国調査によって実態が把握されている。調査の結果、不法係留船の約6割が泰平橋下流左岸に係留している。
- 「信濃川・阿賀野川下流域水面利用協議会」において対策を検討している。
