# 阿賀野川自然再生計画短期的対応について

阿賀野川河川事務所

令和2年2月

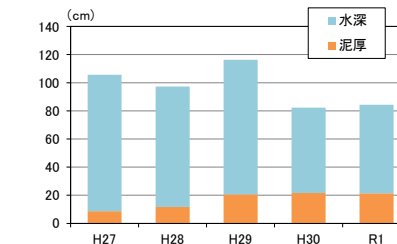
図 ワンドの底泥と水深の経年変化

- ・施工後、泥厚が増加したが近年は変化しておらず、魚類の生息環境は維持されている。

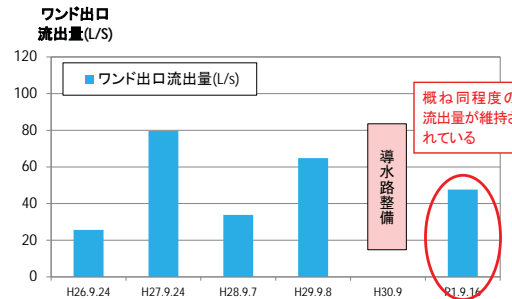
図 ワンドの流出量の経年変化

- ・ワンド出口流出量に整備前との大きな変化は見られない。
- ・導水路整備 1 年後のため、今後も湧水量のモニタリングを継続する。

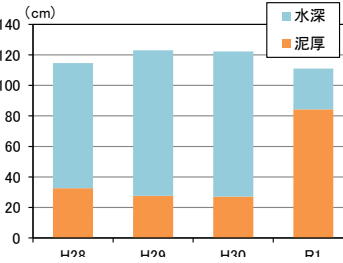
図 ワンドの底泥と水深の経年変化

- ・施工後、R1に泥が堆積したが、一時的な変化である可能性があるため、今後の変化に留意する。

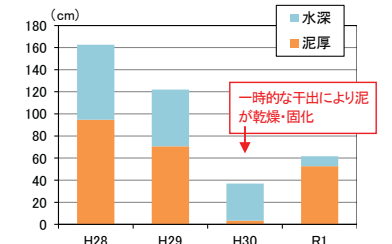
図 ワンドの底泥と水深の経年変化

- ・水位によって、一時的に干出することがあり、水深の変動が大きいものの、魚類の生息は維持されている。

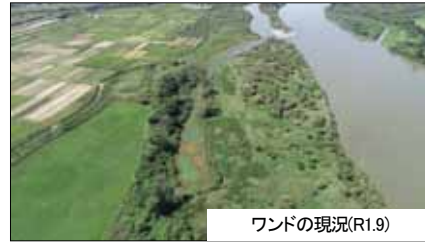
ワンドの現況(R1.9)

ドローン空撮からはワンド形状は整備後も維持されている。

・施工後、R1 に泥厚が増加したが、一時的な変化である可能性があるため、今後の変化に留意する。

- ・河川水辺の国勢調査等によるモニタリングの継続(5年に1回程度)
- ・R1.10 月の令和元年東日本台風の出水を受けて、堆積状況・形状の確認 ※R2 予定

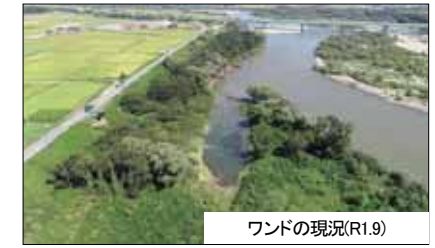
ワンドの現況(R1.9)

・ドローン空撮からはワンド形状は整備後も維持されている。

・施工後、泥厚が増加しているが、一時的な変化である可能性があるため、今後の変化に留意する。

- ・河川水辺の国勢調査等によるモニタリングの継続(5年に1回程度)
- ・R1.10 月の令和元年東日本台風の出水を受けて、堆積状況・形状の確認 ※R2 予定

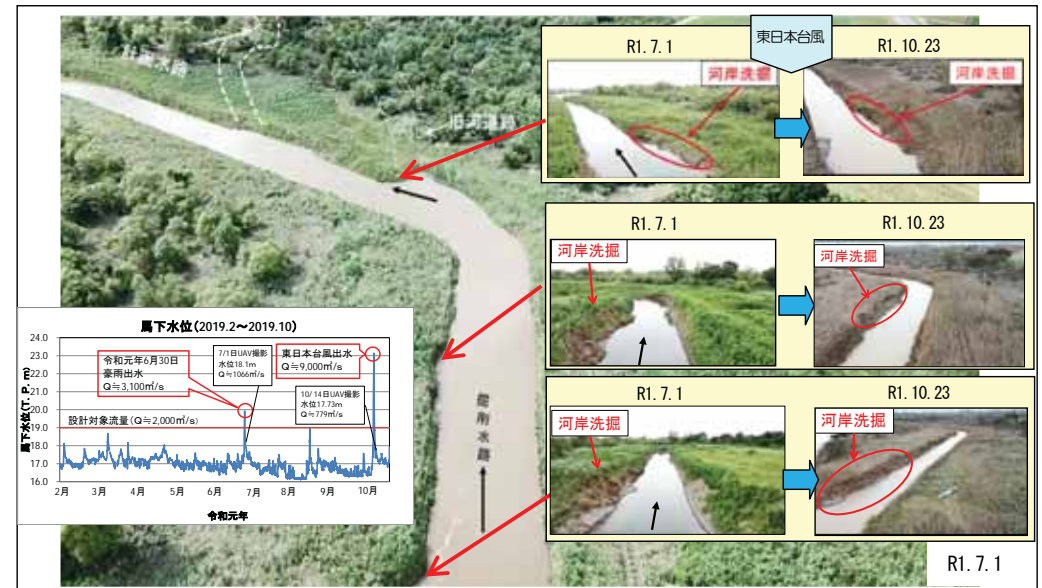
・今年度、設計対象流量(2,000 m³/s)程度の融雪出水はなかったが、6月に発生した同規模の出水により、水路の河岸洗堀が確認された。

・モニタリング実施1年目：6月に発生した設計対象流量と同規模の出水により、掘削水路の河岸洗堀が確認された。その後の令和元年東日本台風では、設計対象流量を超える  $Q=9000 \text{ m}^3/\text{s}$  規模の出水となり、更なる河岸洗堀が確認された。

- ・掘削水路の河岸洗堀の推移について、モニタリングを継続する。
- ・今後は、設計対象流量以上の出水でも、自然営力による侵食効果を広げるため、下流側の樹木伐採について検討する。

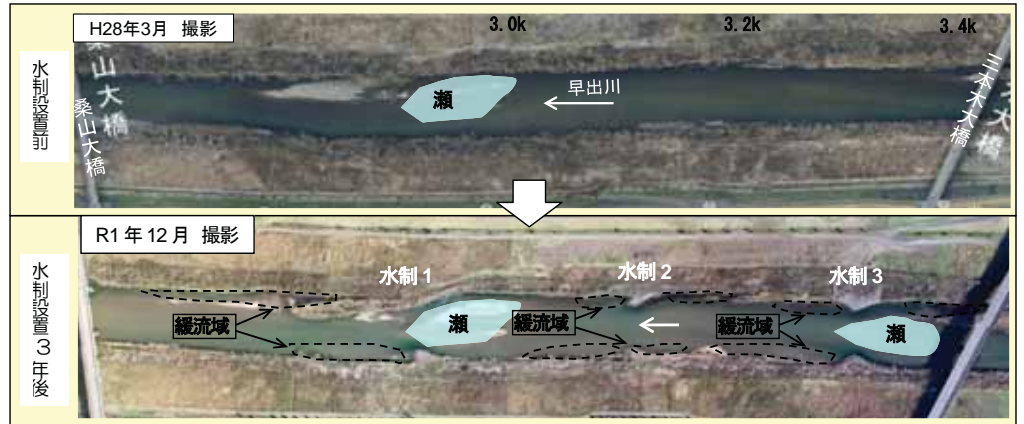
- ・水制下流部の河岸に、土砂が堆積して緩流部が形成され、流心部には良好な瀬が形成されるなど、多様な流れからなる河川環境が再生された。
- ・サケの産卵行動の報告もあるなど、河床環境も改善していることがうかがえる。

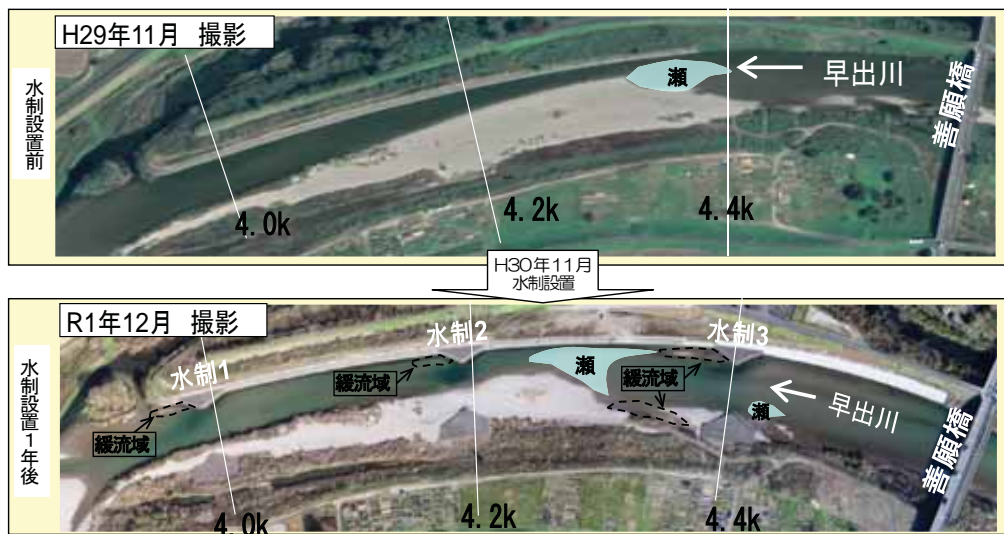
・水制下流部の河岸に、土砂が堆積して緩流部が形成され、流心部には良好な瀬が維持されるなど、多様な流れからなる河川環境が再生された。

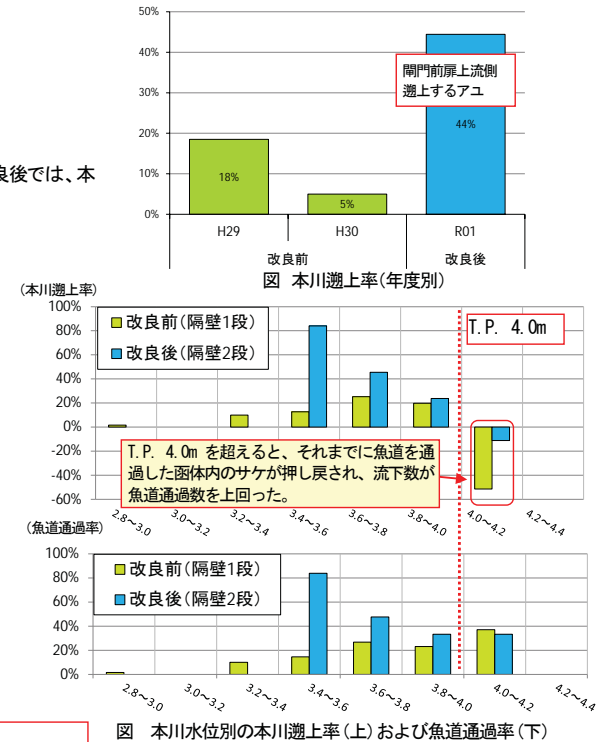
図 本川水位別の本川遡上率(上)および魚道通過率(下)

- ・改良前は、本川遡上率が5%～18%であったが、改良後では、本川遡上率は44%に向上した。

- ・本川水位が、T.P. 4.0m以下で本川遡上率が向上した。ただし、T.P. 4.0m以上になると魚道は通過できるが、樋門ゲートは通過できない個体もみられた。

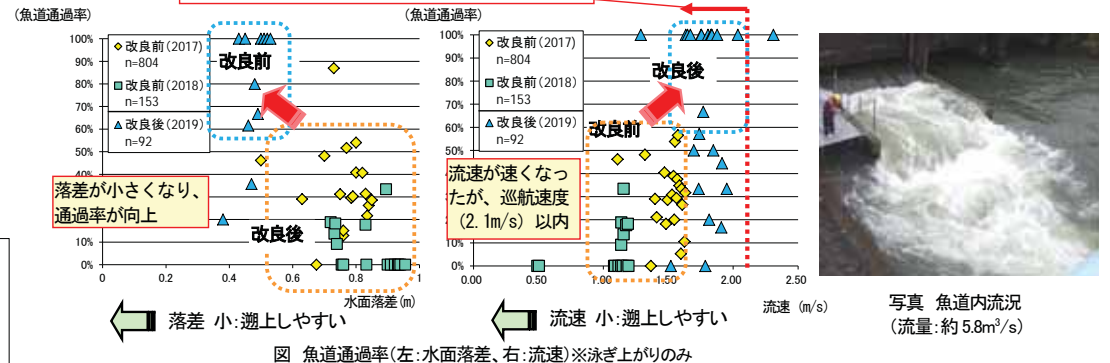
写真 魚道内流況(流量:約5.8m³/s)

- ・改良後は、流速が改良前に比べ速くなるが、落差が小さいため魚道通過率が高い傾向が出ている。
- ・目視による流れの確認では、流量が増えると魚道内に揺動や気泡が発生する現象が確認された。

- ・モニタリング継続 ※水位が低い状況で実施(本川水位3.5m以下での遡上効果の確認)
- ・データの蓄積、分析を行い、サケ遡上に有効なゲート設置高を求める
