現地視察会 説明資料

阿賀野川河川事務所

令和2年12月

阿賀野川自然再生事業 現地視察箇所

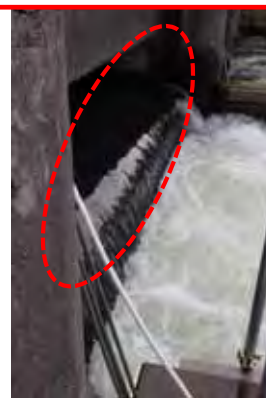
隔壁上段の越流状況

- ・R2調査の結果、3回の調査で計1,463例のサケの行動が確認された。
- ・全体的に隔壁下段のサケの通過率が高く、隔壁上段は通過率が低かった。
- ・水位が低い条件(T.P. 3.0m以下)では、樋門ゲートからの流量が少なくなり、越流水深が確保されず、隔壁の越流水の流れがほぼ垂直落下に近くなり、サケが遡上しにくい条件になっていたものと考えられる。

隔壁上段の越流は垂直に近い状況であった。(写真は本川水位2.93m時)

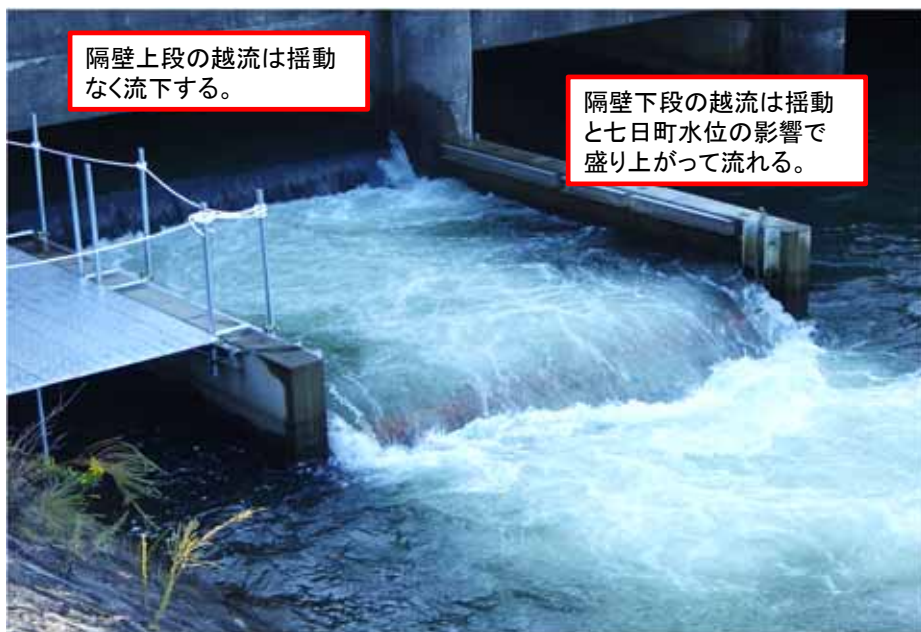
写真 隔壁上下段の越流状況

- ・ 魚道通過率を改良前後で比較すると、T.P. 4.0m以下では改良前に比べ改善されており、T.P. 3.6mからT.P. 3.8mの範囲では、上下段ともに通過率が50%を上回っている。(左下図)
- ・ 一方で、改良後の隔壁では上下段で通過率が異なり、特に上段はT.P. 3.0m未満ではほとんどのサケが遡上できない状況が確認された。(右下図)
- ・ 隔壁の上下段を比較すると、下段は上段で生じた揺動等により越流水深が大きくなり、流速も緩和されることで遡上しやすくなるものと考えられる。(右下イメージ図)

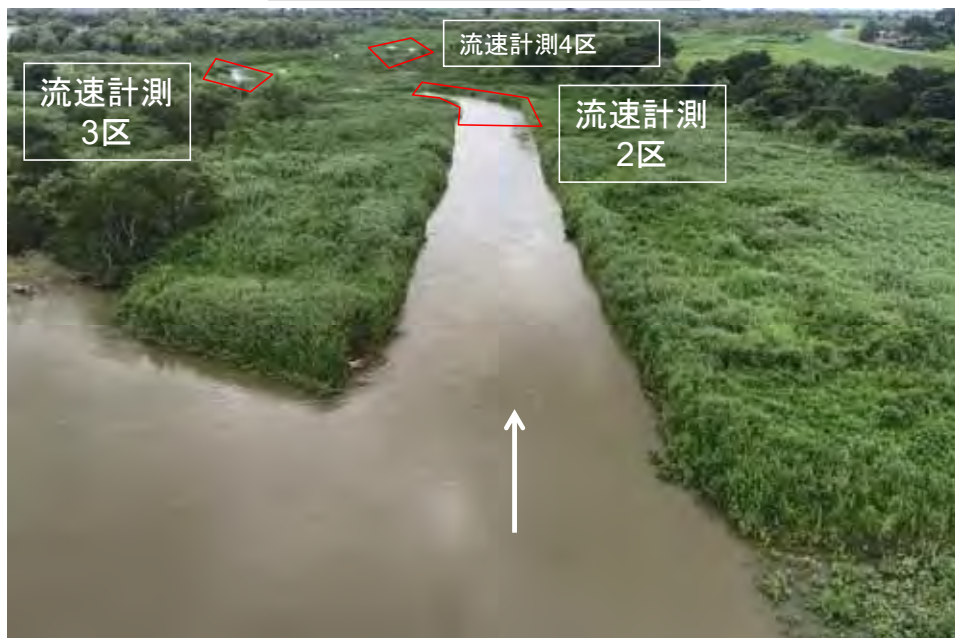
令和2年7月16日 出水時

- 令和2年7月の出水について、表面流速を動画解析した結果、7/16は流量約1,500m³/s時に流速0.7~1.1m/s、7/29では流量約3,100m³/s時に流速1.6~2.0m/sであった。
- ピーク時流速は計算と実績で同程度であり、同様の掃流力を発生しているものと推察できる。

2工区: 0.99 ~ 1.15m/s
3工区: 0.84 ~ 0.95m/s
4工区: 0.73 ~ 0.81m/s

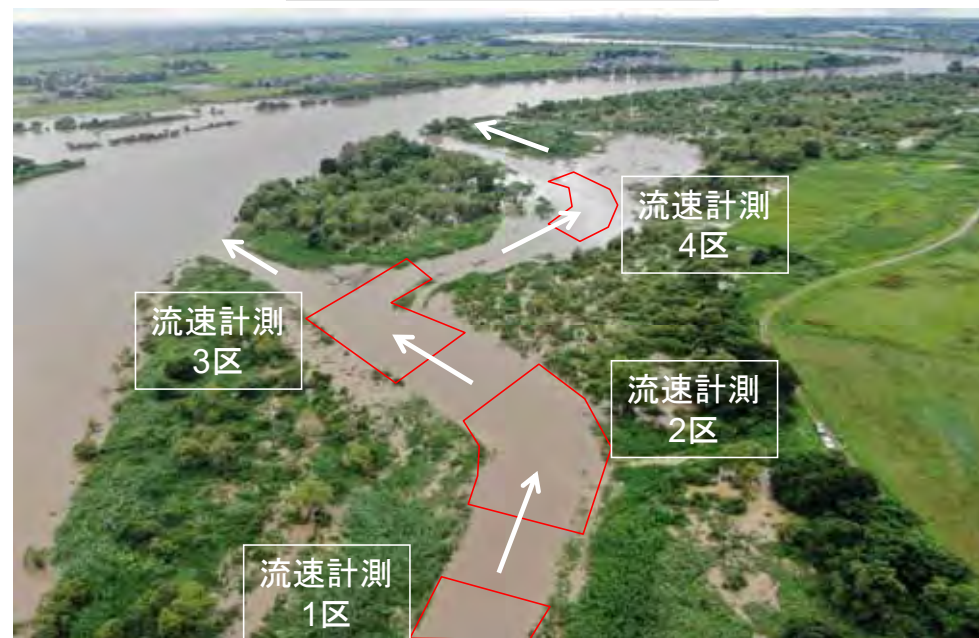
令和2年7月29日 出水時

1工区: 2.00 ~ 2.04m/s
2工区: 2.00 ~ 2.05m/s
3工区: 1.60 ~ 1.66m/s
第2水路
4工区: 1.58 ~ 1.66m/s

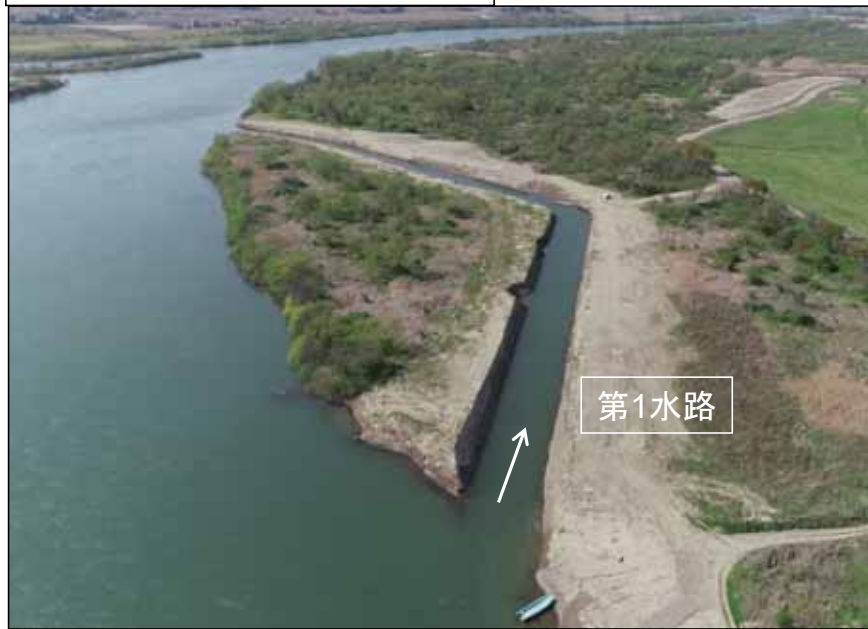
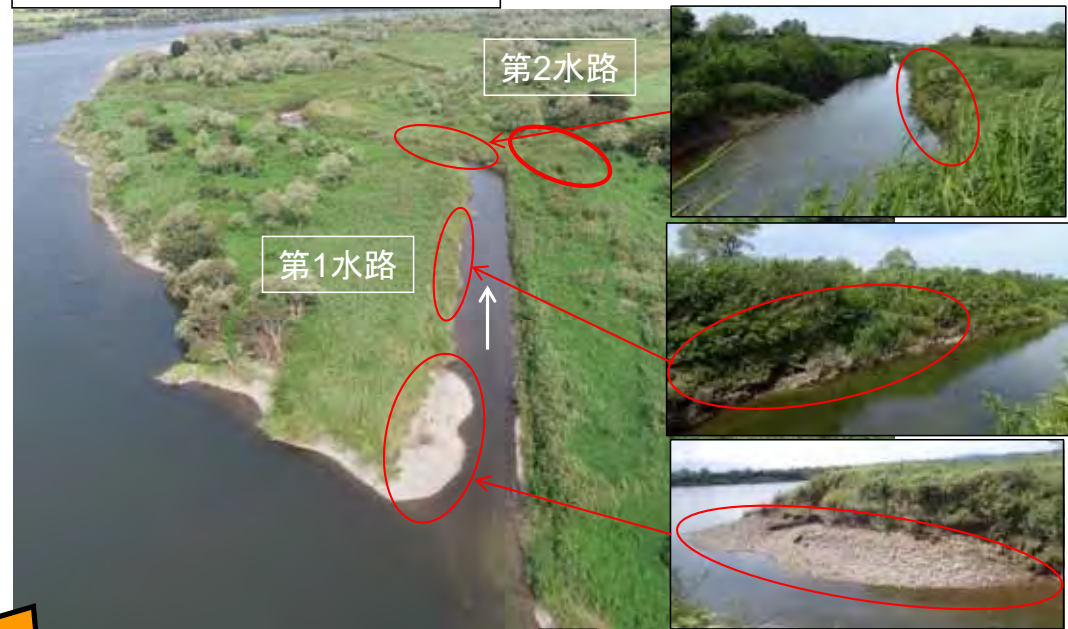
第1水路は、整備後2ヶ年で全体的な河岸侵食はみられなかった。

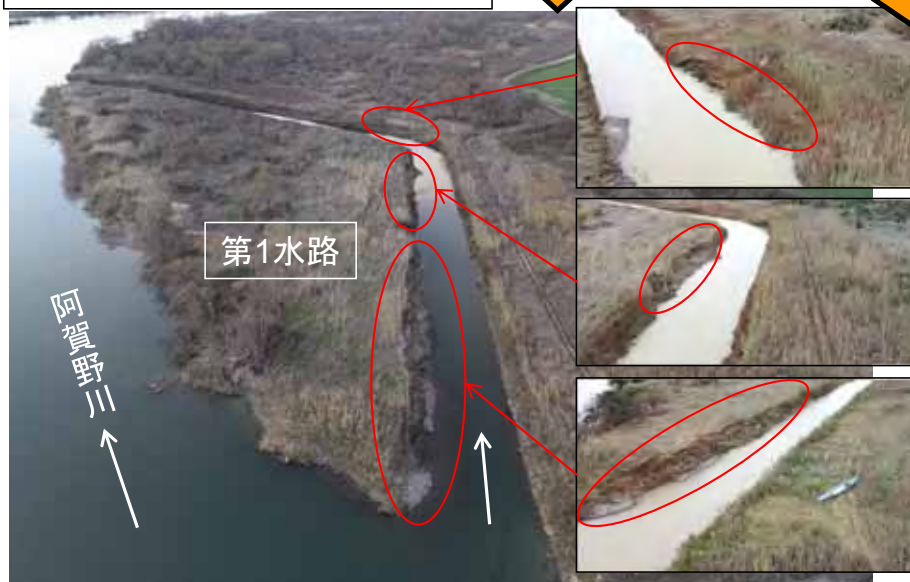
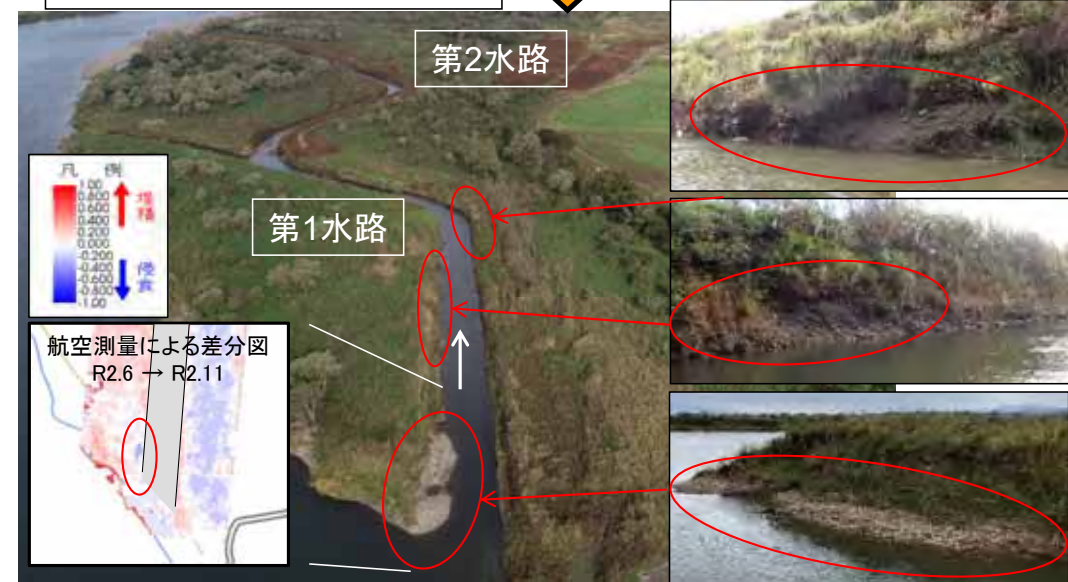
- 整備後2カ年で水路入口で最大4.7mの侵食があり、昨年度からの侵食は0.8~1.5mであった。

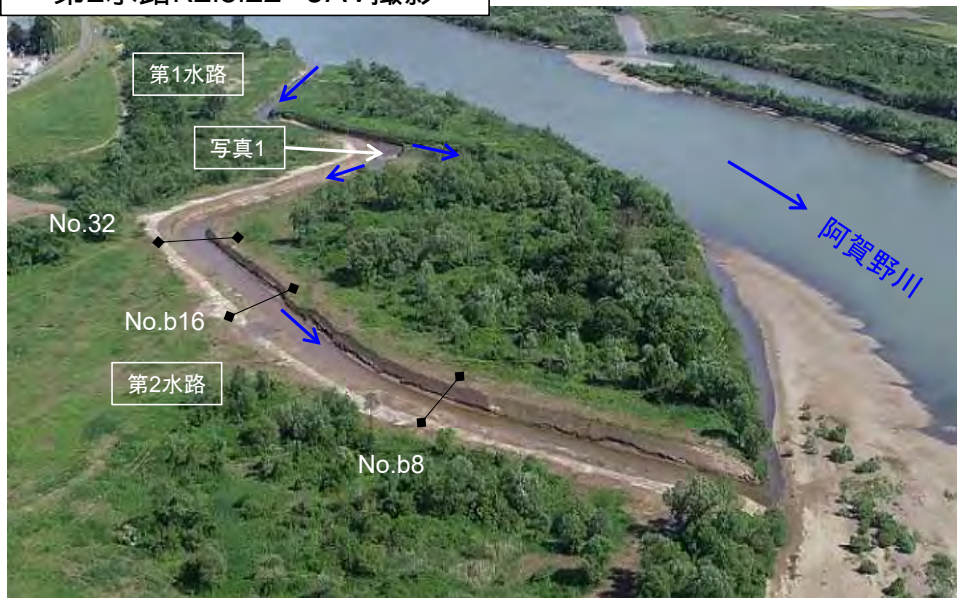
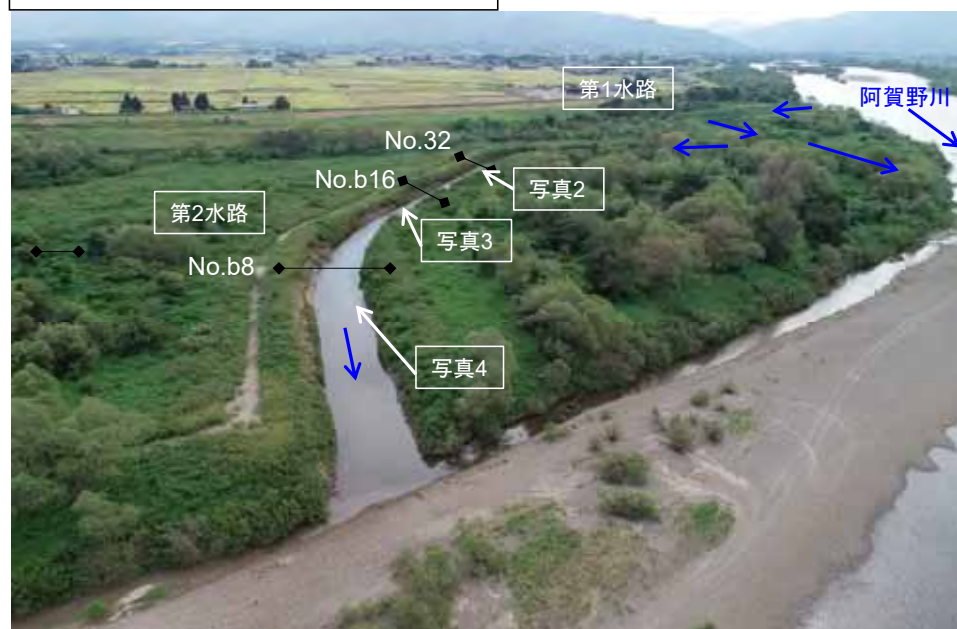
- 第2水路は、整備後に1回の出水（令和2年7月）があり、部分的に右岸側に侵食がみられるが、全体的な侵食はみられない。

- ・ 侵食は、令和2年7月出水後、0.5~1.0m程度であった。
