令和3年度モニタリング調査結果

阿賀野川河川事務所

令和4年6月

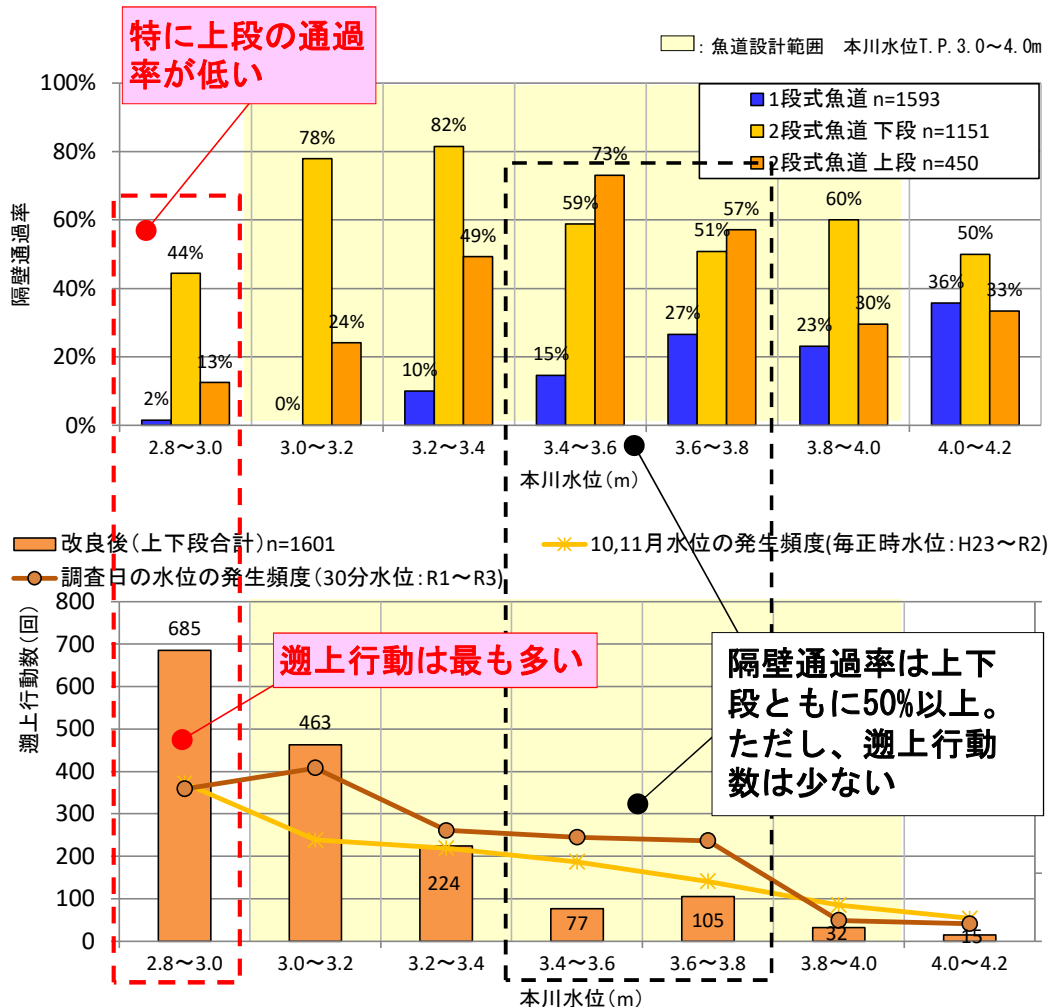
- ・モニタリング調査の結果、本川水位3.0~4.0mでは、1段式魚道と比較すると通過率が大きく向上した。
- ・一方、本川水位3.0m未満では、ほとんどのサケが遡上できない状況が確認された。
- ・小阿賀野川と阿賀野川で最も多くサケの遡上行動がみられる時期は、本川水位3.0m未満であることが多いため、対応が必要である。

図 上：本川水位と改良前後の隔壁通過率※1 (H29~R3)
下：水位別遡上行動数※2 (R1~R3)

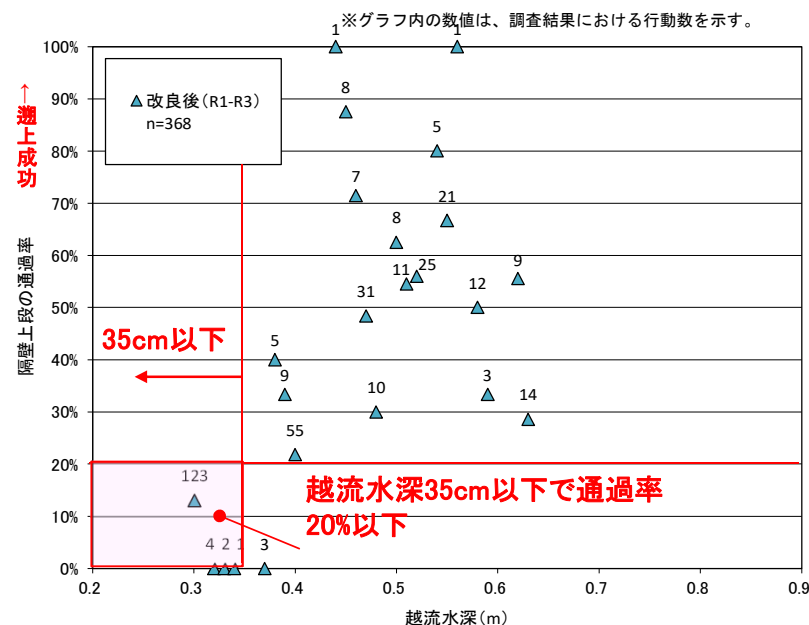
- ・物理環境の測定結果より、越流水深が大きいと通過率が増加する傾向がみられた。
- ・特に、越流水深が35cm以下になると遡上率は大きく低下し、ほとんど遡上できない(20%以下)。
- ・既存の2段の隔壁の高さでは、サケ遡上盛期における越流水深が確保できないことから、隔壁高の再検討が必要である。(⇒次ページに)

図 越流水深と隔壁通過率 (隔壁上段)

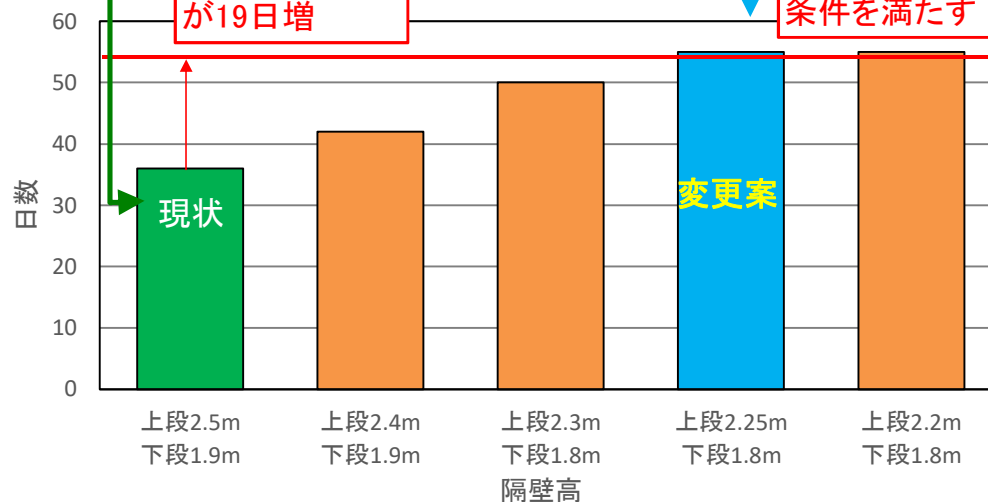
- ・ 越流水深が通過率に関係していることが明らかになったため遡上条件に加え隔壁高の再検討を行った。
- ・ 水理計算により、サケ遡上期の10月～11月の水位条件で最も遡上可能となる日数が多い組合せを抽出した。
- ・ 遡上可能日数が最も多くなるのは、「上段2.2m、下段1.8m」の組合せであり、現状の隔壁高に比べ、10月～11月の遡上可能日数が19日増加する。
- ・ ただし、隔壁に用いる部材を検討した結果、「上段2.25m、下段1.8m」を**変更案**とした。

図 隔壁組合せ別遡上可能推定日数 (10月～11月)

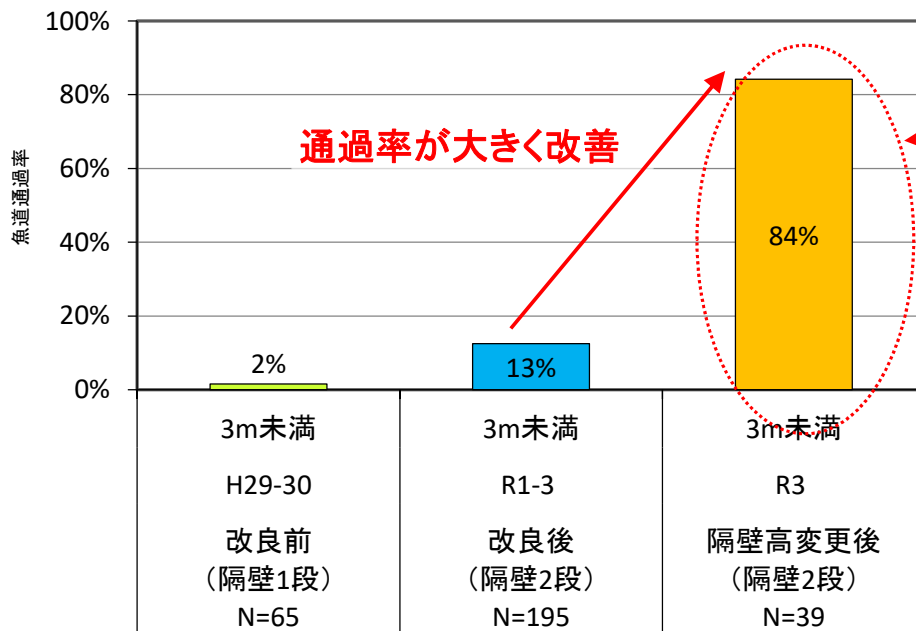
- ・モニタリング調査と追加調査の結果を比較すると、隔壁高の変更前から通過率が大きく改善した。
- ・魚道の越流水深も35cm以上を確保できた。
- ・10月は約6割が本川水位3.0m未満の水位のため、魚道の隔壁高「上段2.25m、下段1.8m」に設定することで、10月のサケの魚道通過数が増加することが考えられる。

図 本川水位3.0m未満の魚道通過率

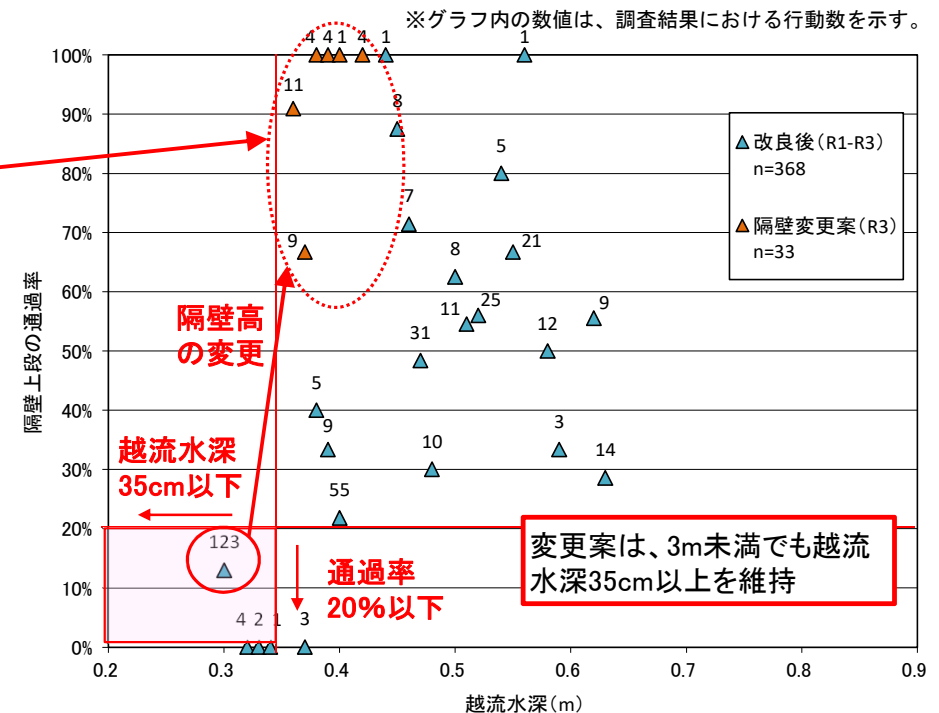
図 越流水深と魚道通過率

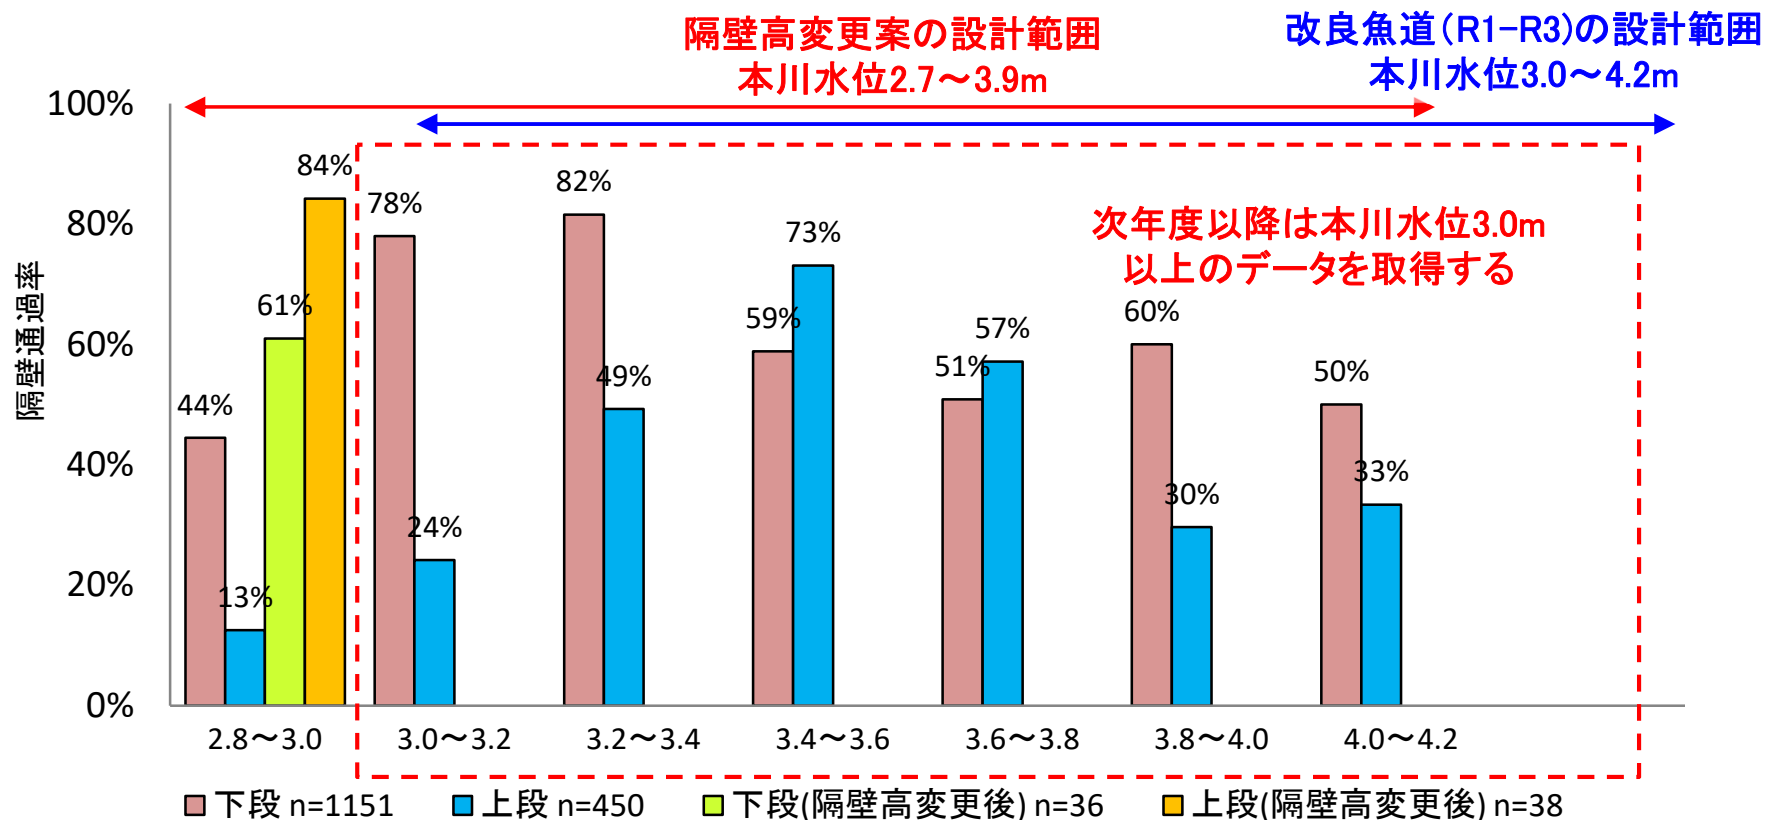
隔壁上段の通過率は80%以上となり、隔壁高を変更する前から大きく改善。

図 隔壁変更前後の通過率

- ・ 次年度も調査を継続し、隔壁高「上段2.25m、下段1.8m」の効果検証とデータ蓄積および課題を抽出する。
- ・ サケの遡上に最適な魚道の運用方法については、形状や遡上期間中の隔壁高の変更等を検討していく。

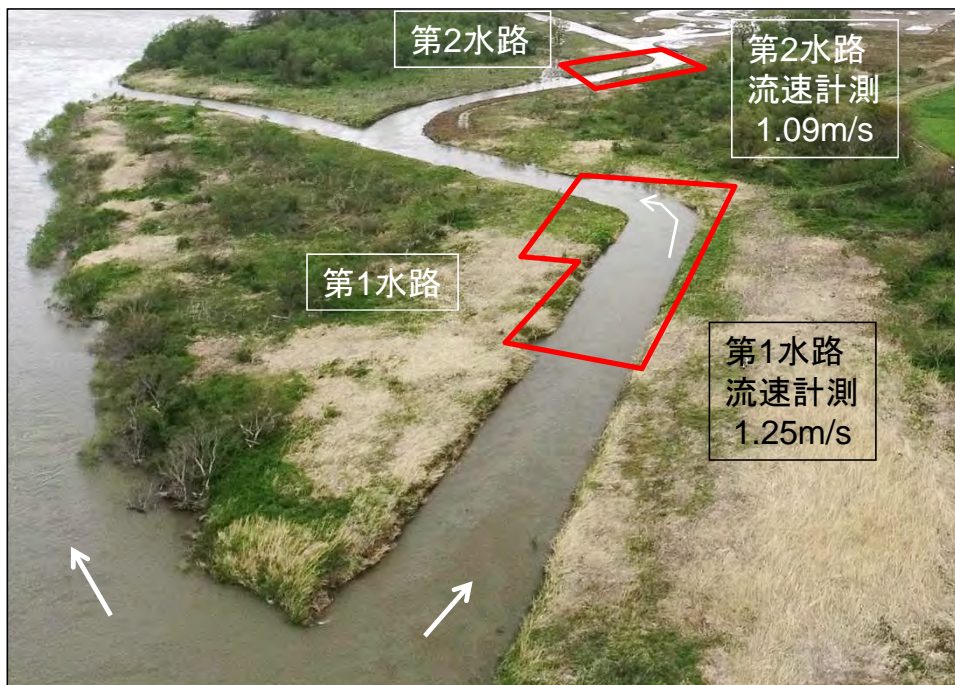
令和3年4月19日 融雪出水時(第1、第2水路)

- 令和3年4月19日の融雪出水約1,213m³/sについて、表面流速はドローン撮影から動画解析した結果、1.02~1.25m/sであった。
- 計算値との比較では、第1水路では、計算値とほぼ一致していた。ただし、第2、第3水路では、計算値より20%程度低下していた。

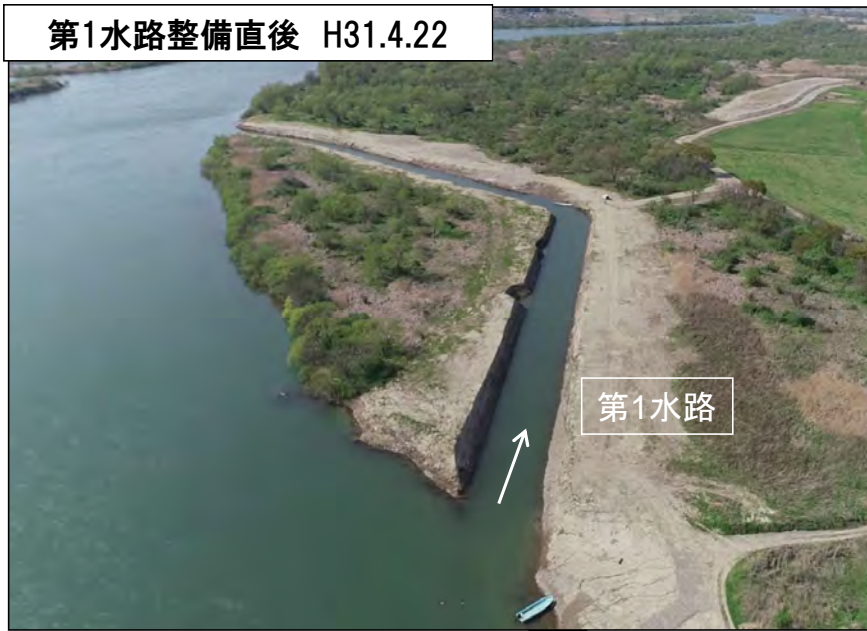
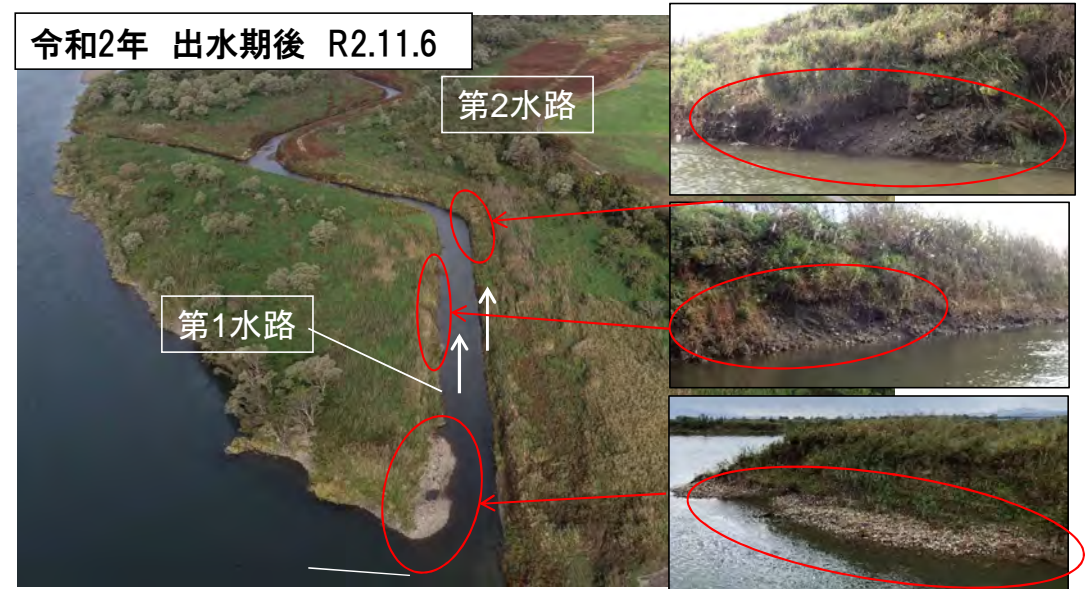
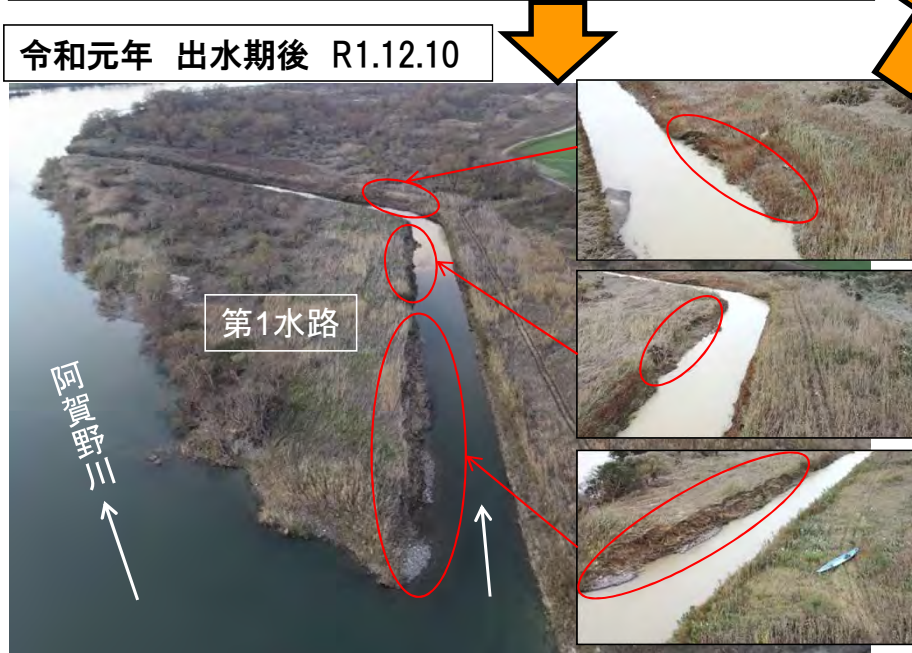
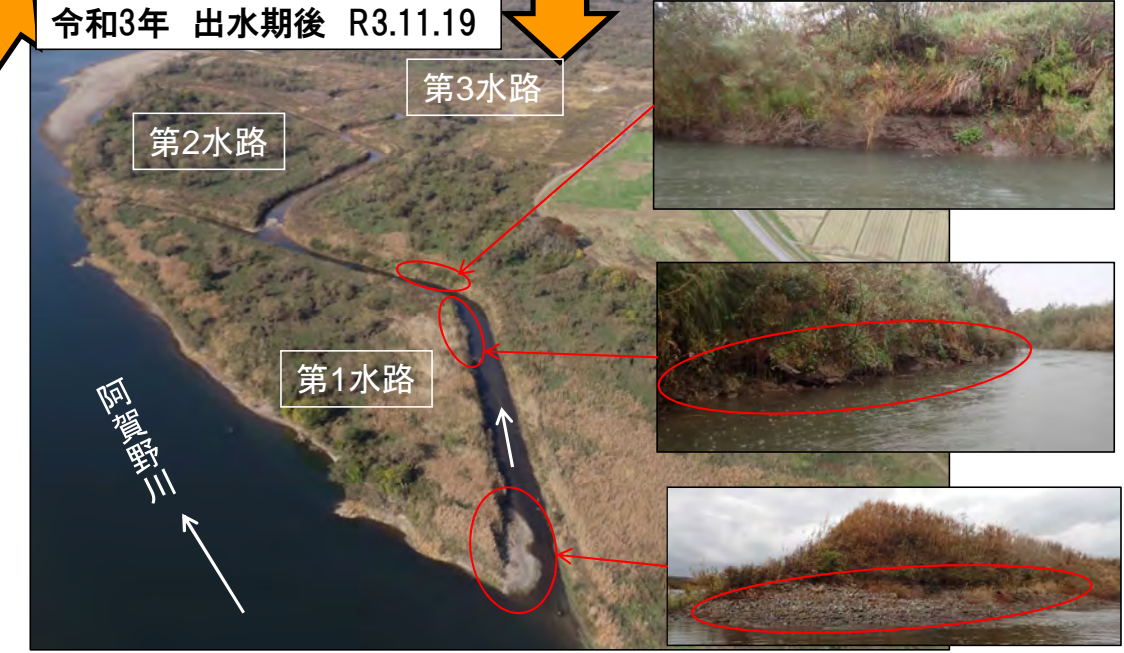
・ 第1水路（H31.3整備）は、整備後3ヶ年経過し、局所的な侵食が進んでいる。

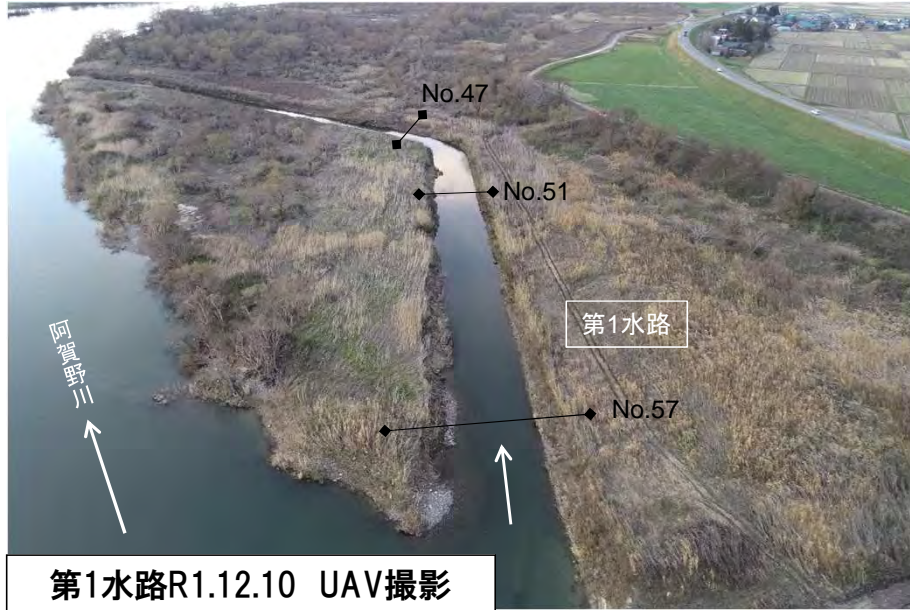
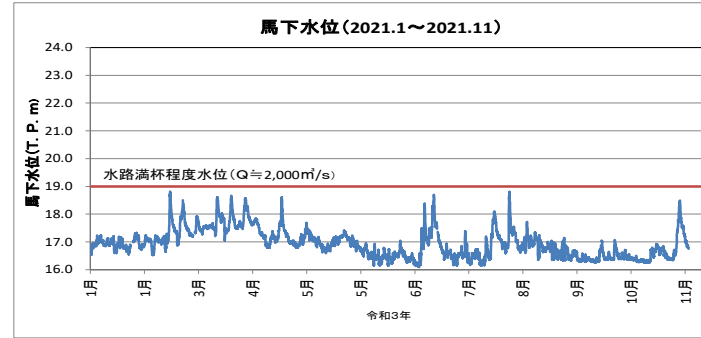
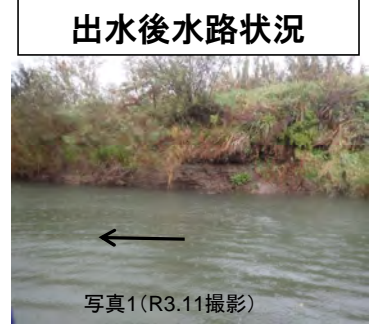
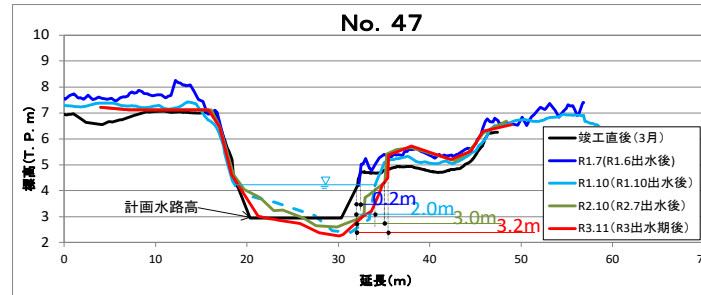
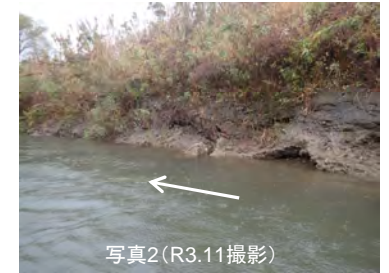
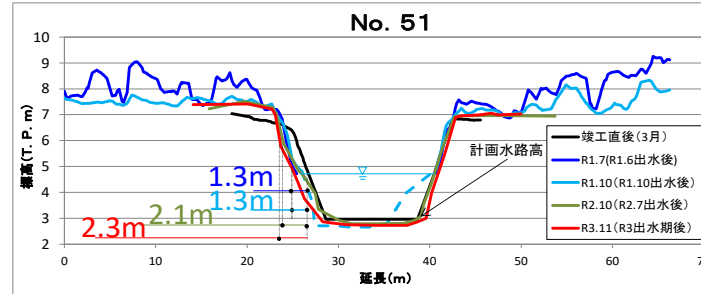
第1水路の断面変化状況

- 第1水路では、整備後3カ年で最大4.9mの侵食が生じていた。堆積が生じていない。
- ただし、今年度は大きな出水がなかったため、侵食量の増加は少なかった (+0.2m程度)。

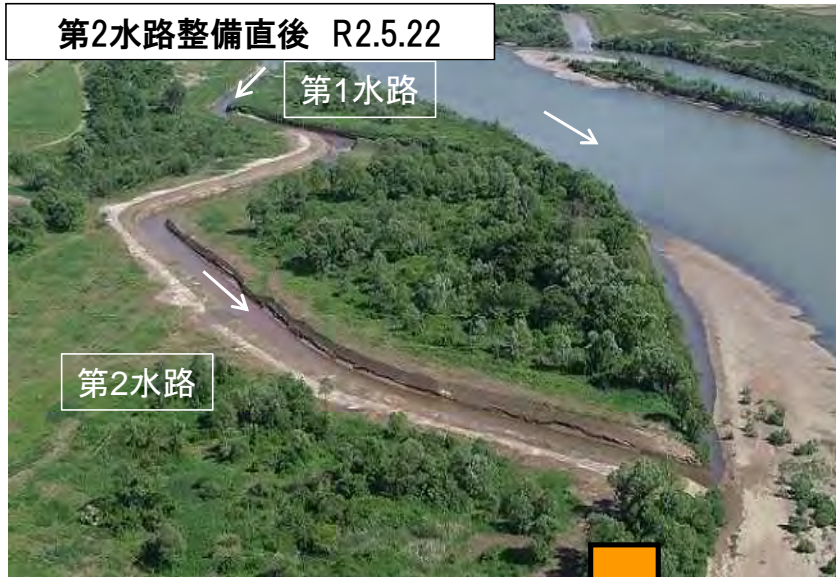
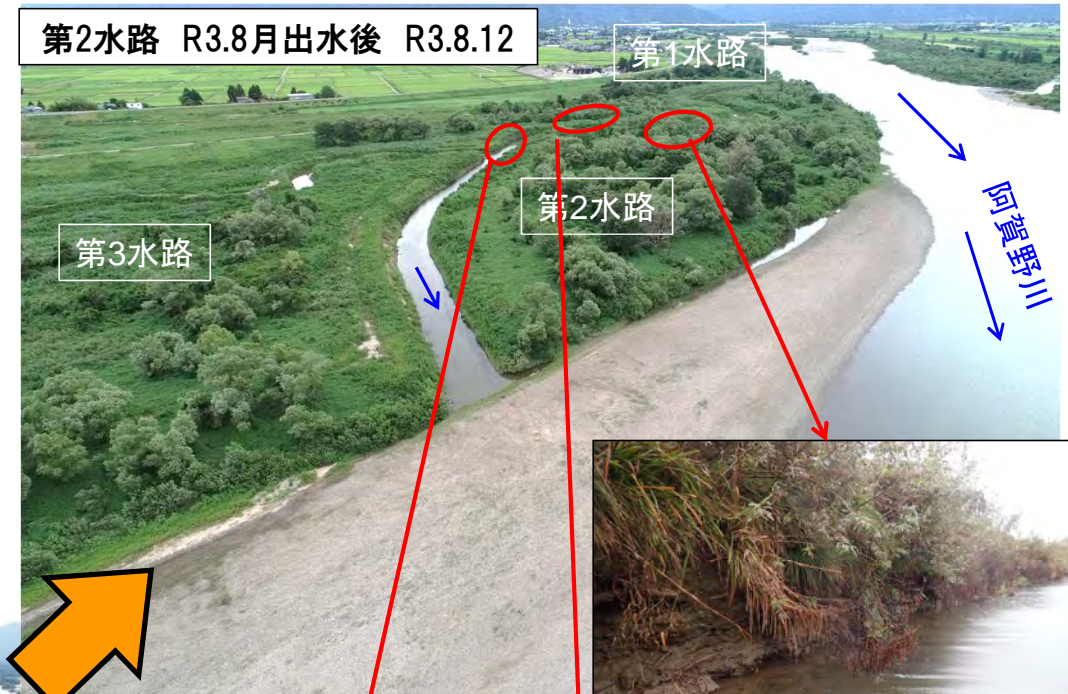
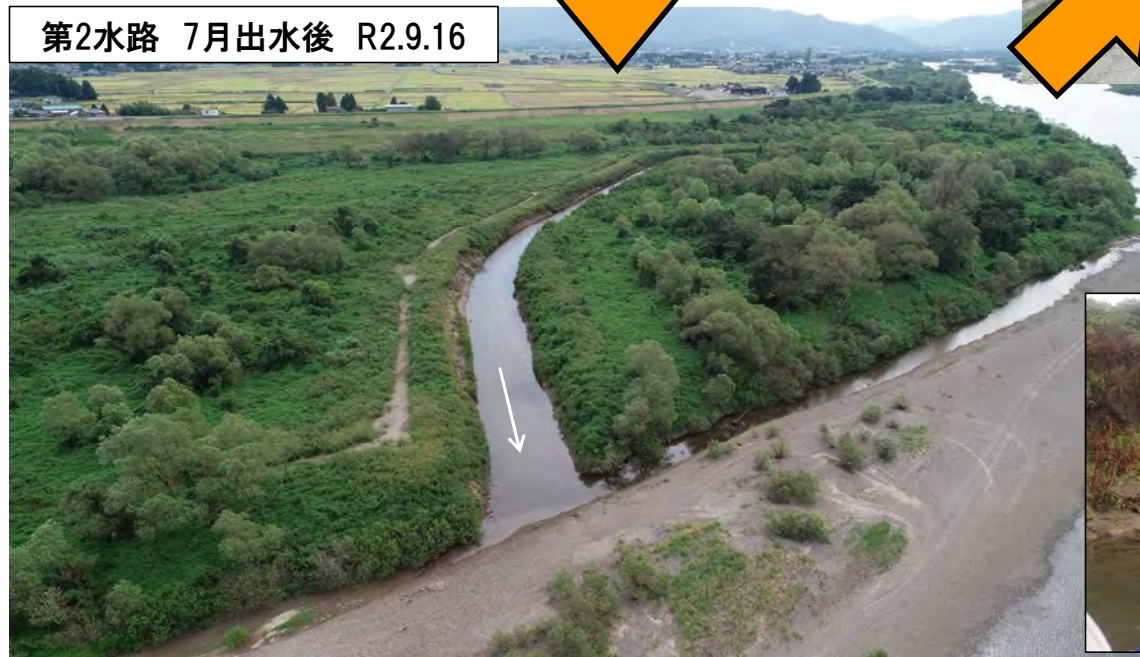
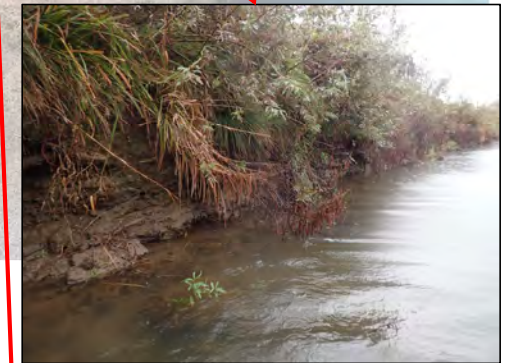
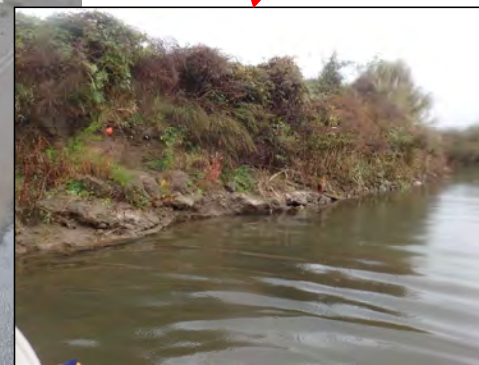
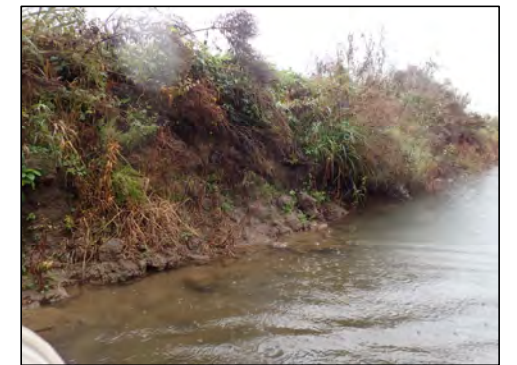
- 第2水路（R2.4整備）は、整備後2ヶ年経過し、局所的な侵食が進んでいる。

- 第2水路では整備後2カ年で最大1.0mの侵食があった。侵食箇所は湾曲部の外湾であった。
- 今年度、大きな出水がなかったため、侵食量の増加は少なかった(+0.2m程度)。

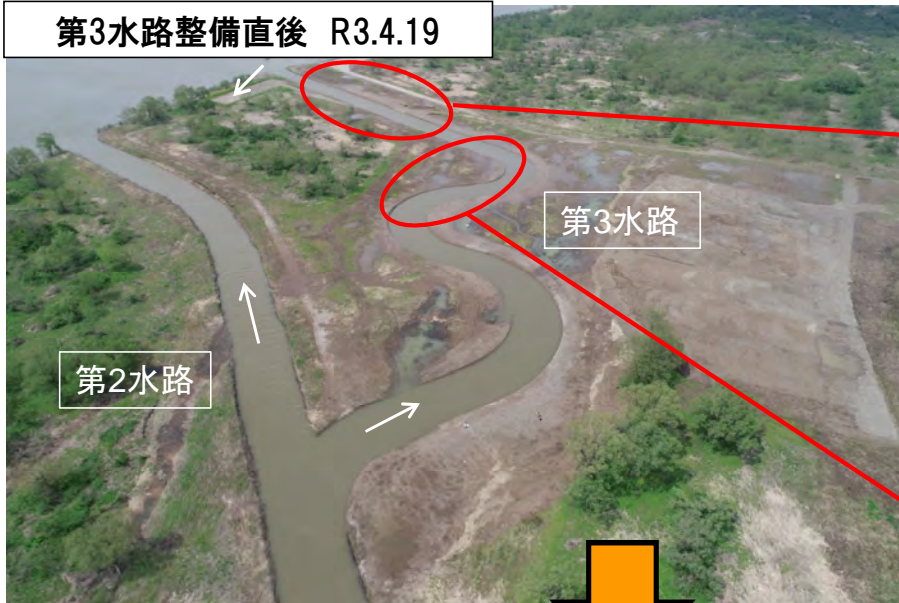
第3水路整備直後 R3.4.19

第3水路（R3.3整備）は、整備後の融雪出水により、部分的な侵食が見られる。

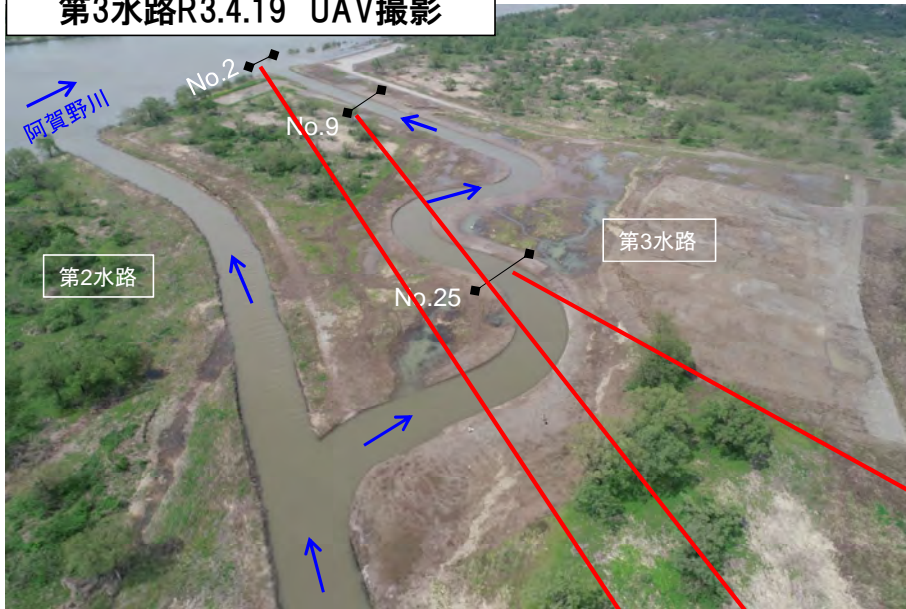
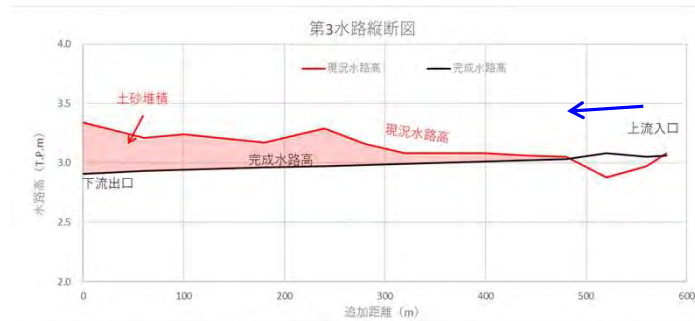
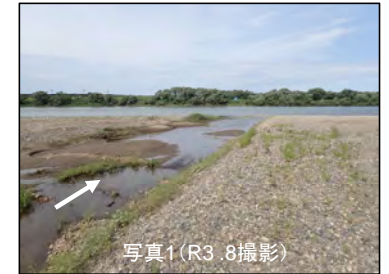
第3水路R3.4.19 UAV撮影

- 第3水路では、部分的な侵食がみられたが、一方で下流側では、河床が0.5m程度堆積していた。

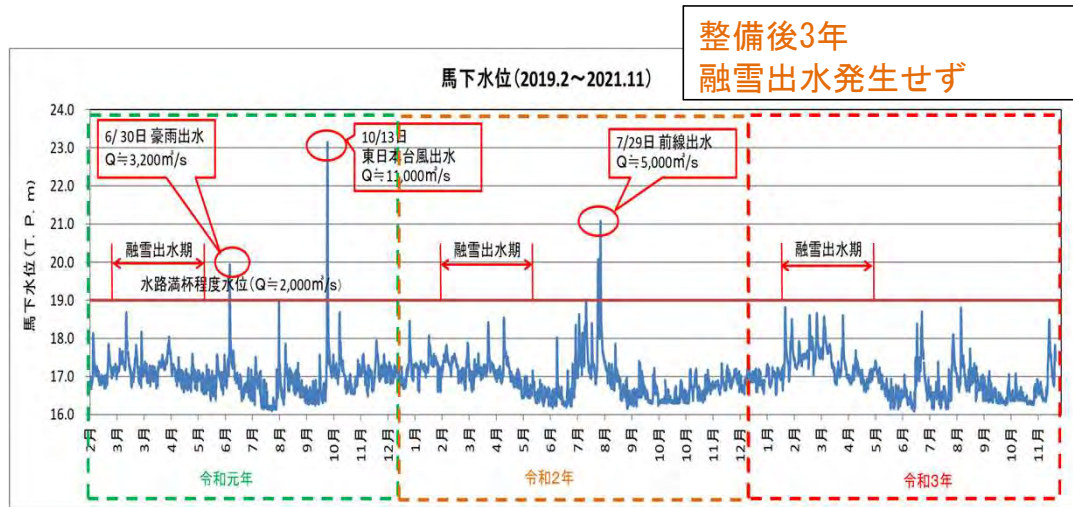
- これまで、出水により部分的な侵食が確認されているものの限定的。また、水路の分岐部では、河床に一部堆積が見られる。
- よって令和4年度は、分岐水路を閉じて、水路内の流れを集中させ、堆積した土砂を掃流させる。
