平成30年度モニタリング調査結果

【ワンド等湿地の再生】

阿賀野川河川事務所

平成31年2月

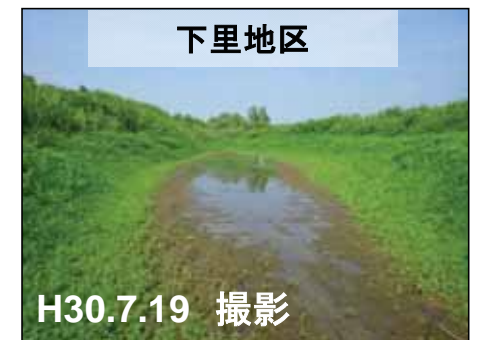
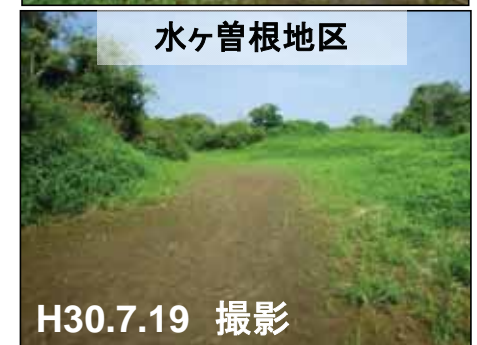
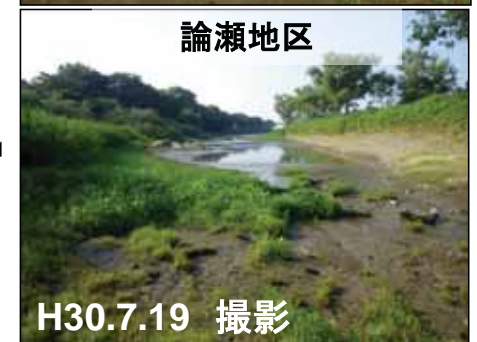
渇水時の状況

- 平成30年度は、前年度のような高水敷が冠水するほどの出水は発生していない。
 - 7月から8月にかけて水位が低下し、渇水状況となったため、多くのワンドの水位が低下し、一部のワンドでは河床が干出した。
- (その後の秋雨前線、台風による出水で水位は回復した)

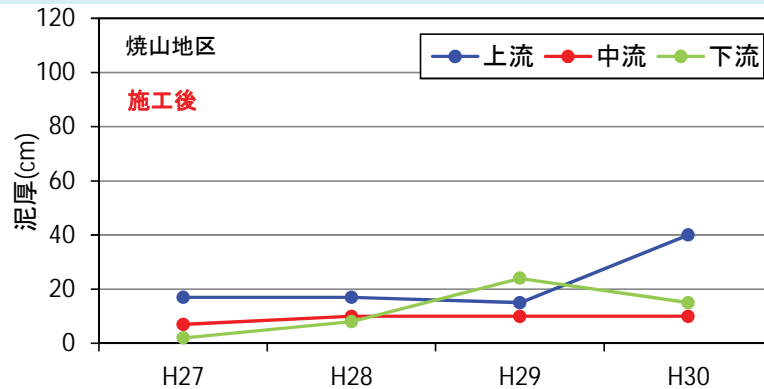
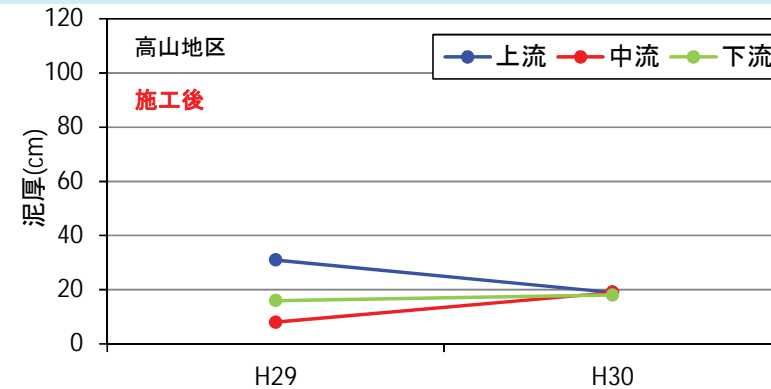
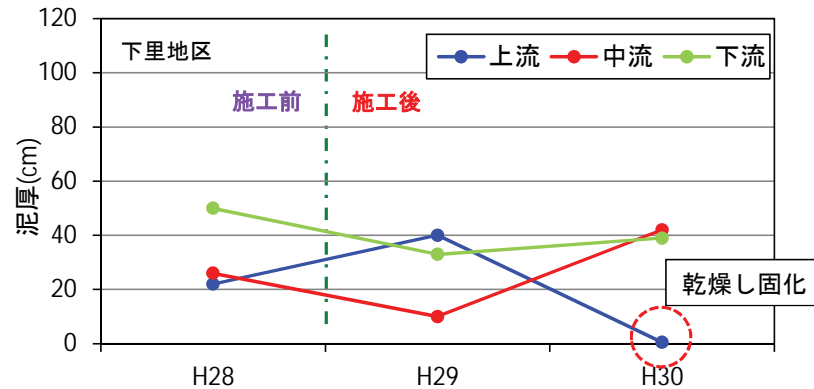
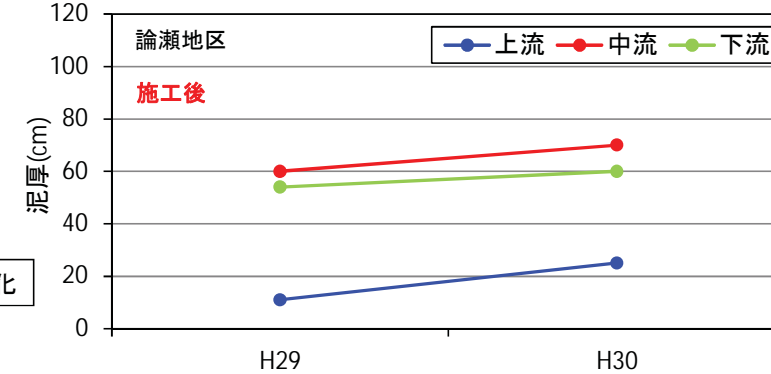
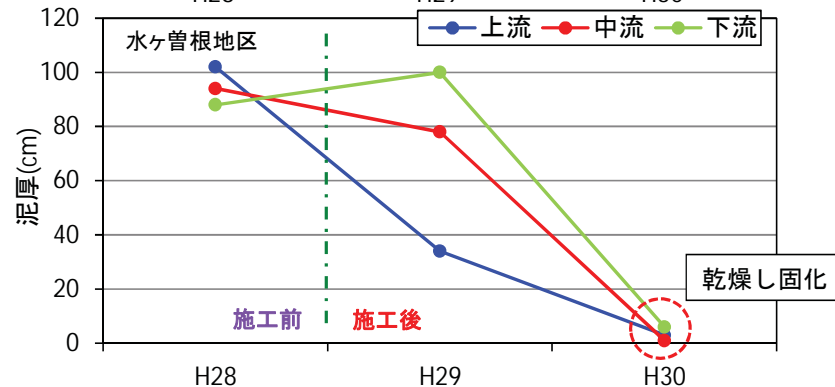
自然再生ワンドの河床泥厚の経年変化

- ・ ワンド河床の泥厚は概ね20～40cmであった。
- ・ H29年度に中規模出水が2回あったが、経年的にも著しく増加している地区はない。
- ・ なお、水ヶ曽根と下里上流の減少は、渇水による乾燥で泥が固化したことによる一時的なものと考えられる。

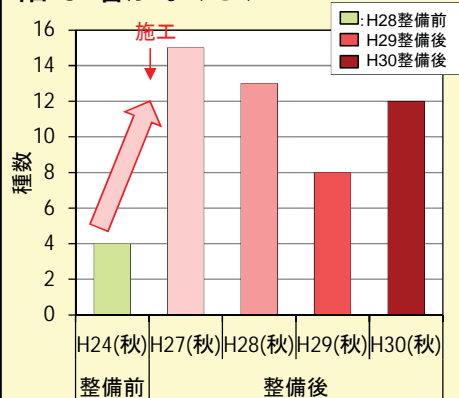
魚類①: 工事の攪乱後、魚類相は増加。(○)

・ワンド再生後、種類数は4種 → 15種に増加後、減少。H30やや回復。

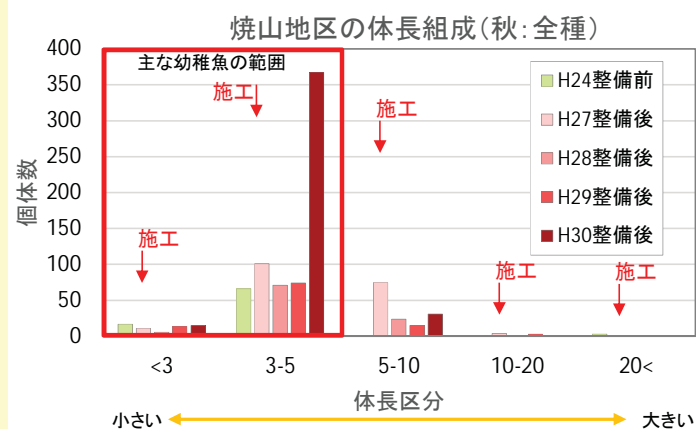
魚類②: 幼稚魚の生息あり(○)

・幼稚魚の利用が継続的に確認された。
・H30も過年度に引き続き、ウグイなどの流水域で産卵する魚類の幼稚魚が確認された。

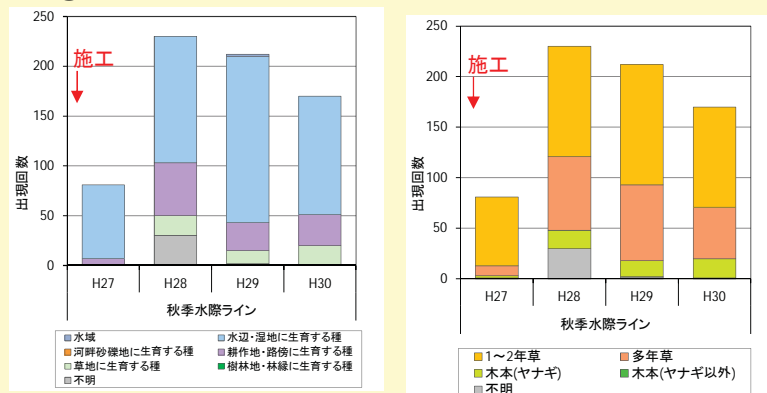
植物②: 水辺・湿地性の1~2年生草本が多い(○)

・施工後4年目であるが、水辺・湿地性の種の割合が高く、施工後も継続してみられることから、概ね湿地環境を維持している。ただし、植物全体の出現回数はH28以降漸減傾向にある。
・ヤナギ類は微増している。

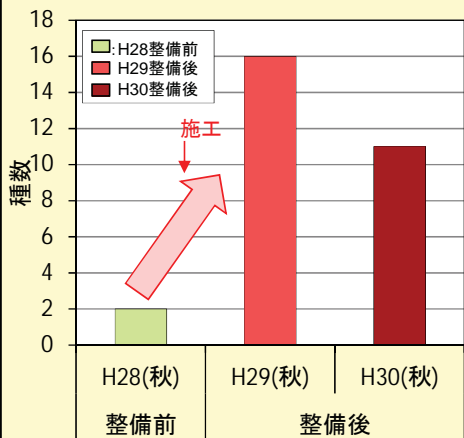
魚類①: 工事の攪乱後、魚類相は増加(○)

・緩流性魚類が未確認。渇水後の回復遅れと考えられる。

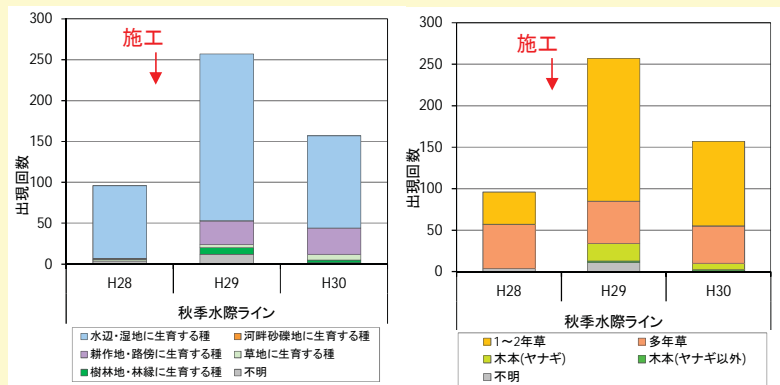
植物②: 水辺・湿地性の1~2年生草本が多い(○)

・施工後2年目であり、植物全体の出現回数は減少傾向にあるが、水辺・湿地性の1~2年生草本の種の割合が高く、概ね湿地環境を維持している。
・ヤナギ類の増加はみられない。

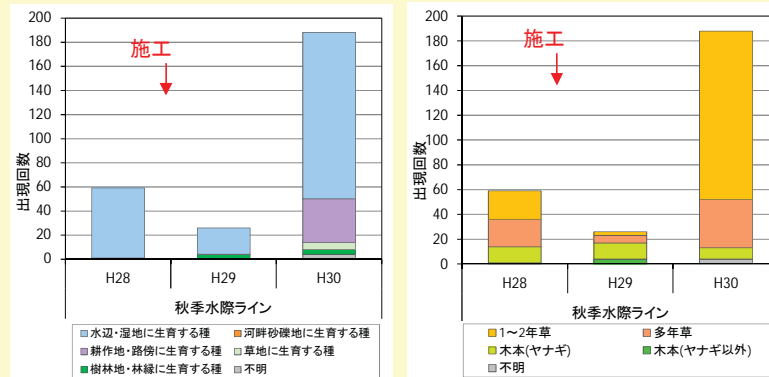
植物②: 水際で水辺・湿地性の出現頻度増(○)

・施工後2年目であるが、水辺・湿地性の1~2年生草本の種の割合が高い。
 ・水辺・湿地性の1~2年生草本の種が急増したのは、渇水時に干出した湿性土壌にこれらの種が進入したためと考えられる。
 ・ヤナギ類の増加はみられない。

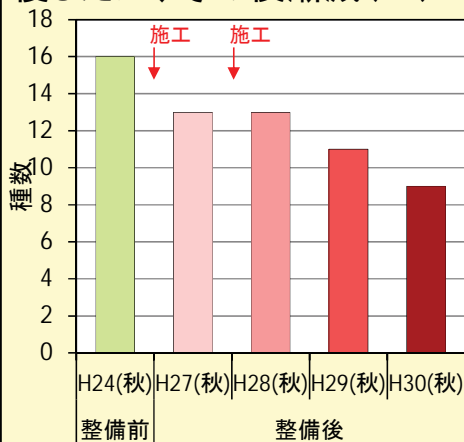
魚類①: 工事後に魚類相回復したが、その後漸減(△)

・緩流性魚類が未確認。渇水後の回復遅れと考えられる。

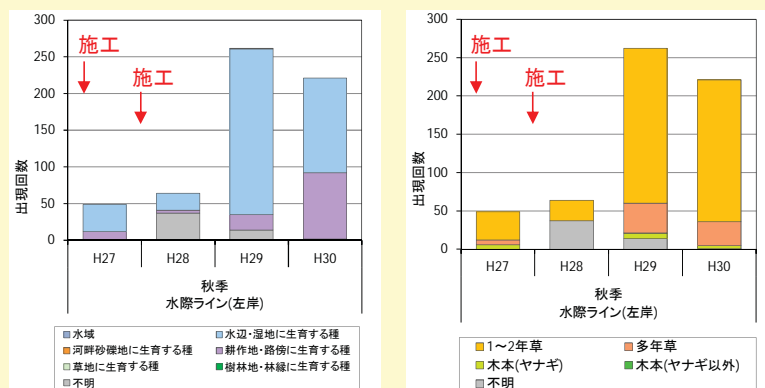
植物②: 水辺・湿地性の1~2年生草本が多い(○)

・H28に追加掘削を行った水際ライン(左岸)は、遷移初期の環境に戻り、水辺・湿地性の種の割合が高い。
 ・H30はH29に比較してやや乾燥傾向となり、耕作地・路傍性の種が増加している。
 ・ヤナギ類の増加はみられない。

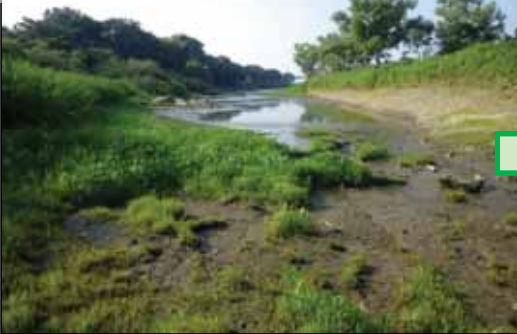
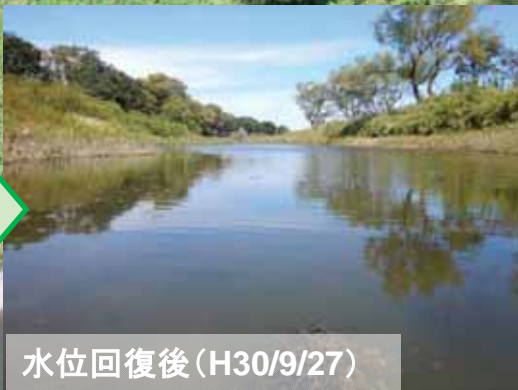
渇水時の状況

- ・ 魚類は確認種数がH30年に減少したが、幼稚魚の利用は継続している。
- ・ 周辺の植生は、H30年夏季の渇水により水面が減少して多年生草本群落が増加するなど乾燥化がみられる。

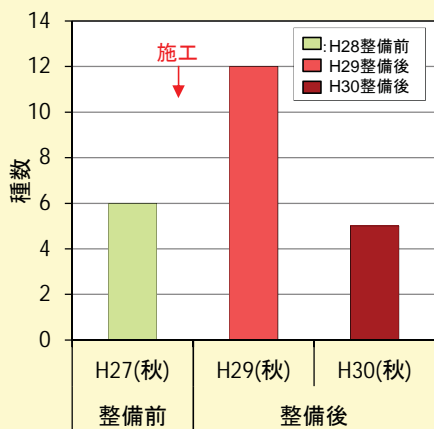
魚類①: 工事後魚類相は増加したが、H30は減少(△)

・緩流性魚類が未確認。渇水後の回復遅れと考えられる。

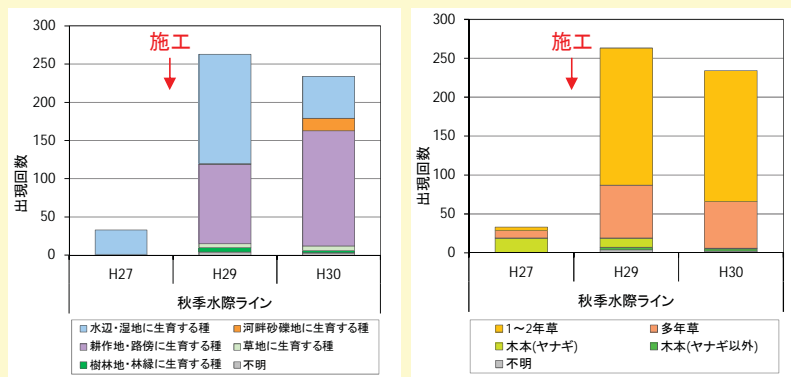
植物②: 耕作地・路傍の1~2年生草本が多い(△)

・施工後2年目であるが、水際ラインでは、水辺・湿地性の種が減少し、耕作地・路傍性の種が増加するなど乾燥化がみられる。
 ・H30に河原砂礫地に生育する種がみられるのは、渇水時に砂礫河床が露出したためと考えられる。
 ・ヤナギ類の増加はみられない。
