- p2 話題 ……平成21年度北陸地方整備局営繕部の事業概要
- P3 施設整備 ……金沢広坂合同庁舎耐震改修事業の紹介 -その2-
- p5 保全情報 ……平成19年度保全実地指導の概要について-その3-
- P11 Q & A ……設計等業務委託（外注）の改正法規について教えてください
- P12 情報ヘッドライン

はじめに

前回（2008年夏号）から間があきましたが、今号はシリーズ最終回として、施設の**保守管理、衛生環境管理及び地球温暖化対策**の取り組みで参考となりそうな事例について紹介します。（事例写真：7～10ページ参照）

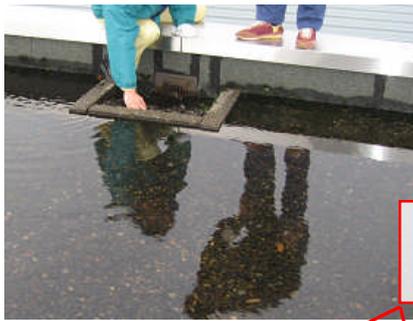
事例 1 (1)

- ・施設の屋上には風や鳥などにより、土埃や枯葉、植物の種子等が飛来、運ばれて堆積します。事例（1）はルーフトレンに土砂や枯葉が堆積し、雨水排水の管路を閉塞して水溜まりとなっている状況です。事例（2）は防水押えコンクリートの伸縮目地に雑草が生えたままになっており、このままにしておくと防水層を損傷してしまいます。定期的な点検や清掃に努めましょう。

ルーフドレン
が閉塞

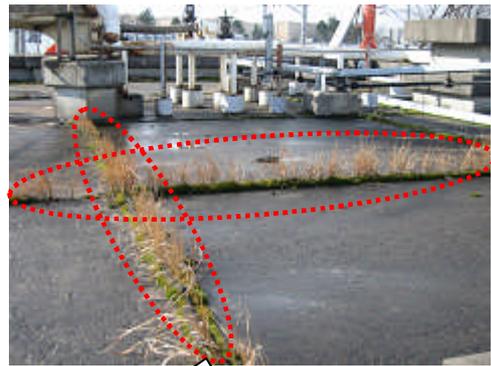
事例 1 (2)

伸縮目地に雑草が生えている

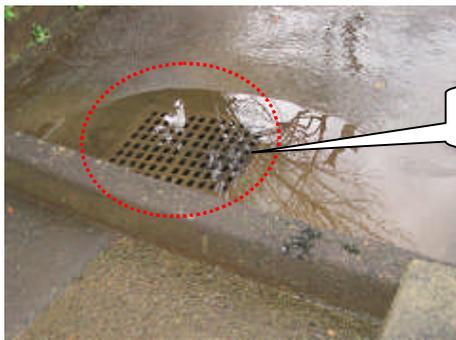
事例 2 : 屋外排水管路の清掃・点検が不十分

- ・敷地内には通常、汚水排水管路と雨水排水管路が敷設されていますが、スムーズな流水を確保するため、定期的な清掃・点検が必要です。特に雨水排水管路は土砂やゴミ等が流れ込み、閉塞し易いので注意が必要です。事例は雨水集水桝に土砂が溜まり、管路が閉塞して水溜まりとなっている状況です。

雨水集水柵が土砂の堆積で閉塞している

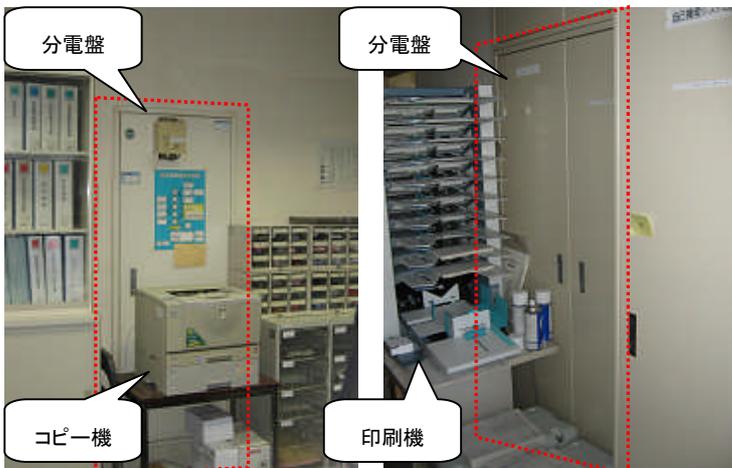
事例 3 (1)

- ・事例（1）（2）は事務室内の壁面に取り付けられた分電盤の前にコピー機等の事務機や什器が置かれていて、日常・定期的保守点検や緊急時の操作に支障となっている状況です。事例（3）は壁に取り付けられたファンコイルユニットのリモコンスイッチがパーティションで囲われてしまい、毎

日の発停や温度調整の操作ができない状況です。事務機や什器等の配置計画をする際は事前に設置予定場所付近の状況をよく調べた上で行いましょう。

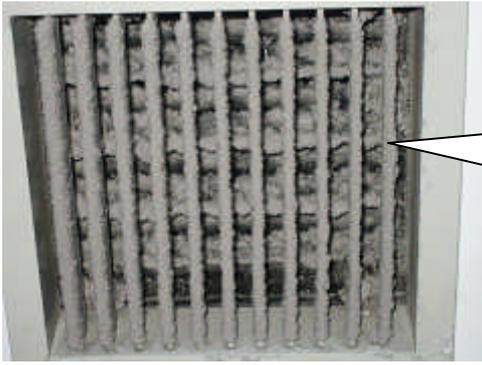
事例4 (1)

- ・事例（1）は便所の天井面に取り付けられた換気用吸込口、（2）は廊下壁面に取り付けられた空調用還気吸込口、（3）はファンコイルユニットのエアフィルターにそれぞれ埃が多量に付着している状況です。このような状況は美観上好ましくないばかりでなく、空気抵抗が増え空調換気性能の低下やエネルギーロスに繋がります。職員による清掃も可能ですが、保守点検業務に含めることも可能ですので、定期的な清掃を実施して下さい。

便所天井面換気用
吸込口に埃が付着

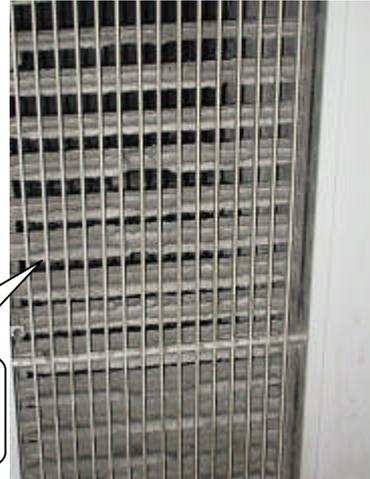
事例4 (2)

廊下壁面空調用還
気口に埃が付着

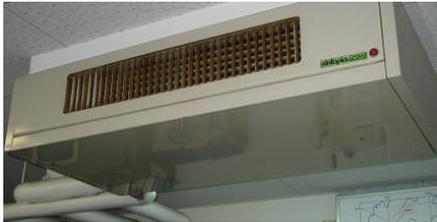
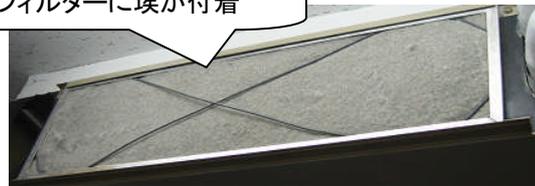
事例4 (3)

エアフィルターに埃が付着

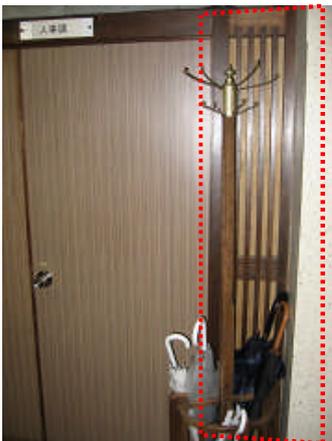
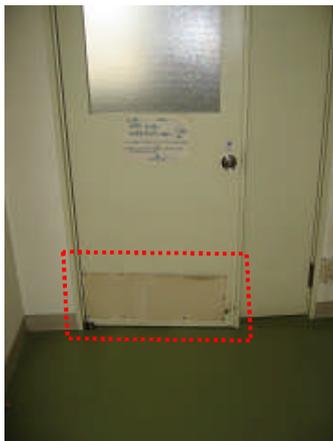
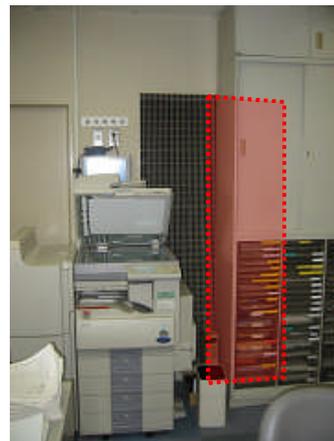
事例5：空調用還気経路の不良

- ・中央式ダクト空調では、通常、事務室等に吹出した冷温風がドアガラリから廊下等を経由して、再び機械室に設置された空調機に戻ります。空調された空気の大半を循環させることにより、省エネかつ効率的な空調を行っていますが、事例ではドア脇のグリルやドアガラリに板や紙が貼られて塞がっていたり、空調還気用吸込ガラリの前に壁面収納が設置され、必要面積が半分になってしまっています。このような状況ですと空調された空気が十分に循環せず、正常な空調能力が発揮できないばかりでなく、エネルギーロスにも繋がります。足下が寒くてガラリ等を塞いでしまうケースが多いようですが、紙を貼る前に、まずは空調設備が正常に稼働し、温湿度設定や風量調整等が適切に行われているか確認しましょう。

ドア脇ルーバー（左）、ドアガラリ（中）に
紙や板が貼付され塞がれている

ガラリの一部が壁面収納
家具で塞がれている

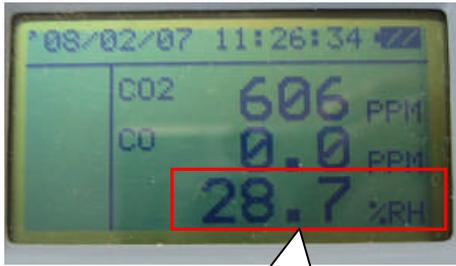
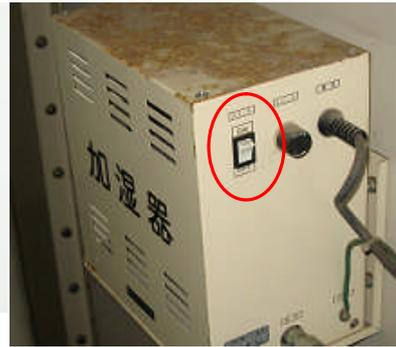
事例6：執務室空気環境不良

・暖房時に室内の相対湿度を測定したところ環境基準値が40～70%に対し、30%以下となっていました。原因を調査したところ、機械室にある空調制御盤の加湿器を空調機と連動させるための切替スイッチが「停止」、加湿器本体の電源スイッチも「OFF」となっていました。温度に比べ湿度については余り意識されていないようですが、最近ではインフルエンザの感染予防に関連する等関心が高まっています。暖房時は、湿度についても基準値を満足するよう、日々の湿度測定及び加湿装置の点検清掃を行う必要があります。

事務室内湿度がかなり低い

制御盤の空調機連動
スイッチも「停止」
になっている

加湿器の電源が
「OFF」になっている

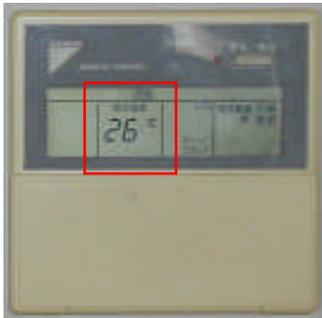
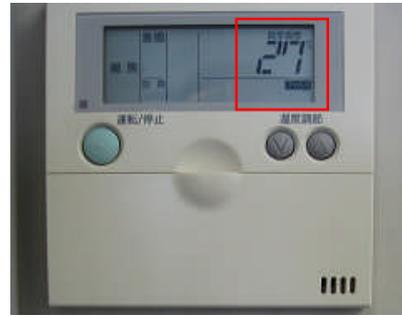
・事例（1）はパッケージ形空調機リモコンスイッチの温度設定が冷房時26℃、暖房27℃となっています。パッケージ形空調機の場合、職員が容易に設定を変えられるようになっているケースが多いですが、集中管理リモコンを付け、操作に制限をかけることも可能です。また、昨今クールビズ、ウォームビズ空調設定が推奨されていますので、室温を確かめながら、できるだけ省エネ設定に努めましょう。

事例7（1）：パッケージ形空調機リモコンスイッチの冷房時設定温度が26°C（左）
暖房時設定温度が27°C（右）になっている

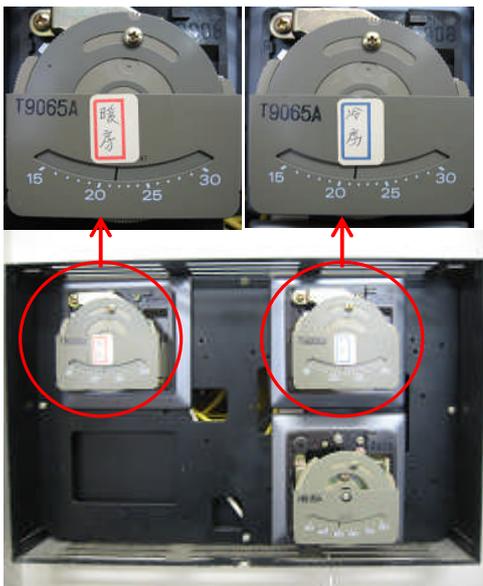
事例（2）は中央式空調制御用温湿度調節器が通常夏季28℃、冬季19℃に設定するところ、夏冬同一の22℃になっています。中央式空調の場合はみだりに職員が設定を変えたりせず、シーズンイン保守点検時に専門業者に調整してもらいましょう。

事例7（2）：中央式空調制御用の温
湿度調節器の温度設定が夏冬同
一の22°Cになっている

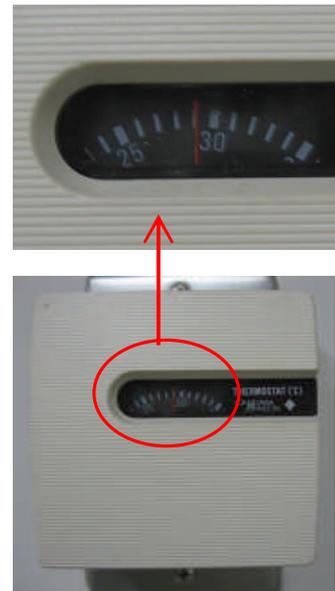
事例（3）は電気室の換気ファン発停用サーモスイッチの設定が事務室並の28℃になっていました。通常、電気室やエレベーター機械室等の設定温度は30～35℃といわれていますので、受変電設備やエレベーターの保守員に確認の上、省エネ設定に努めましょう。

事例7（3）：電気室の換気ファン発
停用サーモスイッチの設定が事
務室並の28°Cになっている

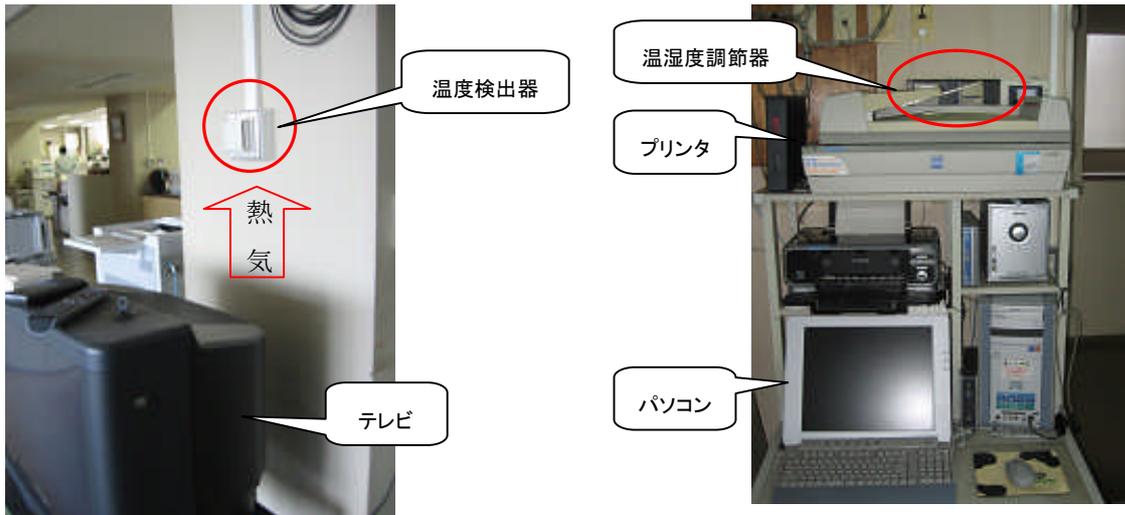
事例8：室内温湿度調節器（検出器）設置周囲環境不良

・事例では事務室内の柱や壁面に取り付けられた中央式空調制御用温湿度調節器（検出器）の前にテレビやパソコン、プリンター等の発熱機器が近接して置かれています。このような状況では、発熱機器から放出される熱気の影響を受け、正確な温湿度を検知することができず、誤った信号を空調機器に送ってしまい、室内温湿度環境の維持ができず、省エネ運転の妨げにもなりますので、十分な離隔距離が確保できるよう、事務機器類の配置の見直しが必要です。

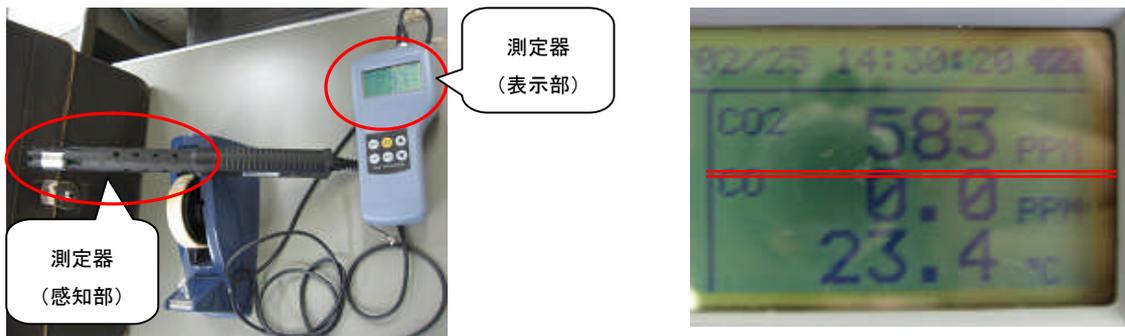
事例9：空調時室内外気導入量の削減可能性あり

・事例は暖房時に事務室内のCO2濃度を測定したところ583ppmと基準値1,000ppmを大幅に下回っていました。このような値が空調期間を通じて測定される場合は、空調時外気導入量が過大である可能性が高いため、外気導入ダクト系統ダンパーを絞る等して空調機への外気導入量の調整を行うことにより、省エネが図れます。なお、外気導入量の調整方法は、空調システム毎に異なり、専門知識も必要ですので必ず専門業者等に調査及び調整を依頼しましょう。

CO2濃度が583ppmと基準値を大幅に下回っている

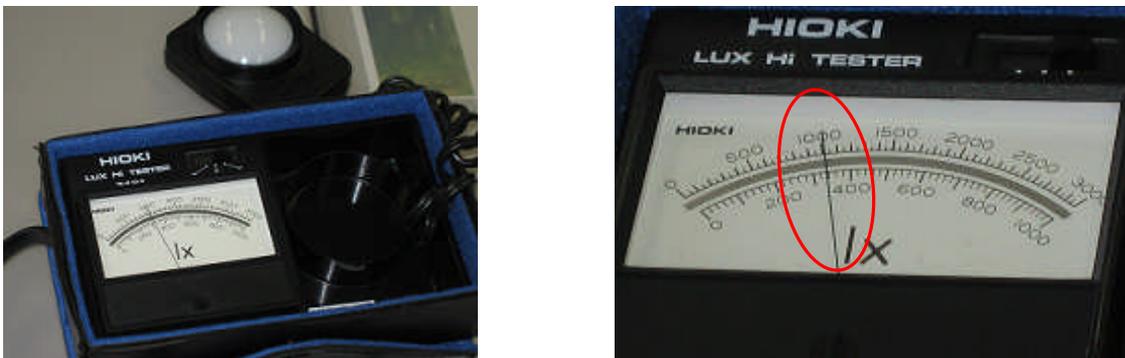
事例10：執務室照度低減の可能性あり

・事例は事務室内の照度を測定したところ、1,000Lxと一般的な値の750Lxを上回っていました。このような場合は、照明器具の間引き点灯や照明制御装置を取り付ける等により、必要な照度を確保しつつ省エネが図れる可能性がありますので検討してみましょう。

一般事務室の机上照度が1,000Lx
