【 掲載記事 】

平成20年7月発行 通巻16号

編集：北陸地方整備局営繕部

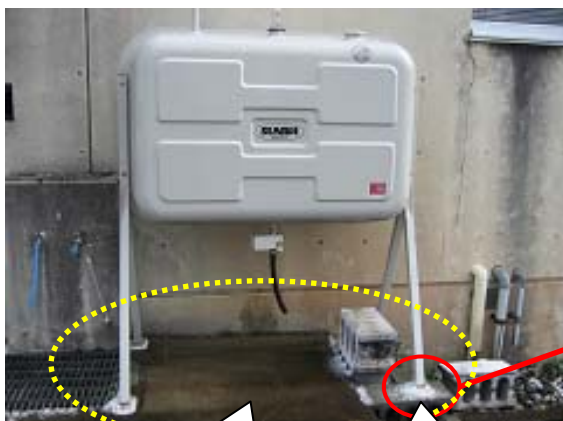
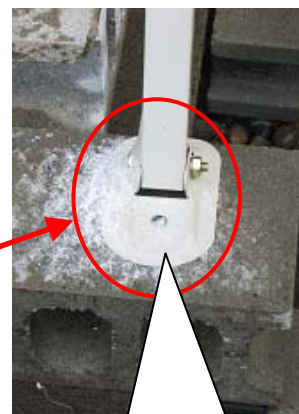
写真（1）

写真（1）はホームタンクが基礎に固定されてなく、防油堤も設けられていません。地震時タンクが転倒し、油が流出すると火災発生や土壌汚染の原因となりますので適切な転倒防止措置が必要です。

流出防止の防油堤が設けられていない

オイルタンクが固定されていない

不安定なブロックに載せられ、アンカーボルトで固定されていない

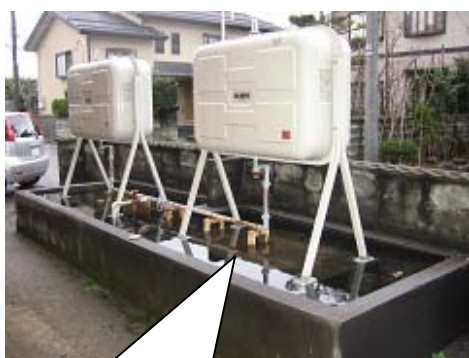
写真（2）

写真（2）は屋外に露出で設置されているオイルタンクの防油堤に雨水が溜まっている状況ですが、この状況でタンクから油が漏れると屋外に流出し、やはり火災発生や土壌汚染の原因となります。面倒でも雨水が溜まったらこまめに水を抜く必要があります。

防油堤内に雨水が溜まっている

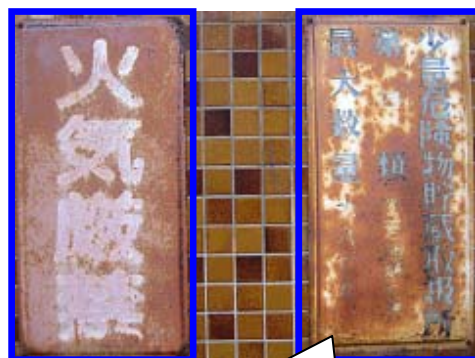
写真（3）

写真（3）は危険物表示板の文字が不明瞭となっていますので、補修が必要です。

危険物の表示文字が不明瞭となっている

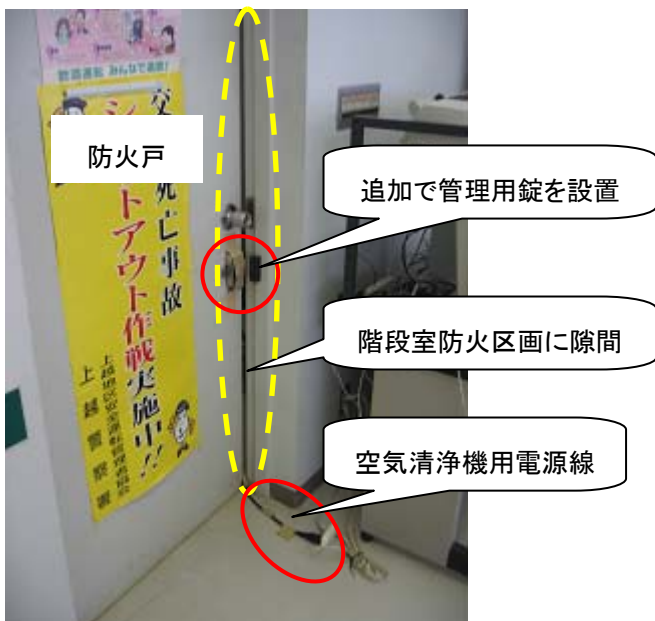
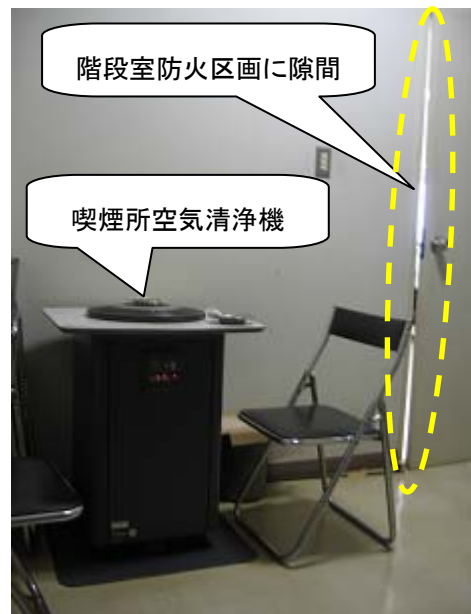
事例 5 : 防火区画の形成が不完全

- ・事例は階段室を喫煙スペースとしていますが、空気清浄機の電源を事務室側から取っているため、電源ケーブルが防火戸に挟まれ隙間ができています。このような状況で火災が発生すると炎や煙が隙間から避難階段に浸入して避難の妨げになります。また、防火戸に管理用の錠が追加で取り付けられていますが、施錠されていると防火戸が開かず避難できません。階段室の防火区画形成は防災上重要な施設ですので適切な管理が必要です。

事務室側から見た階段室・防火戸

階段室内

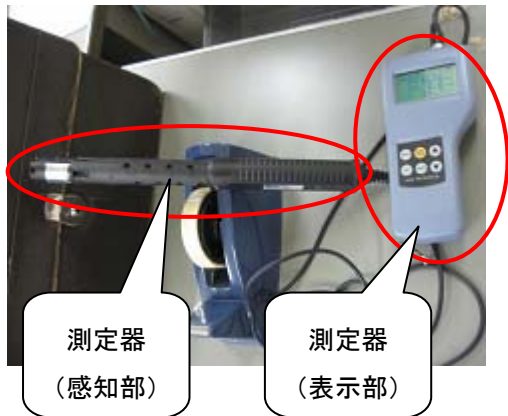
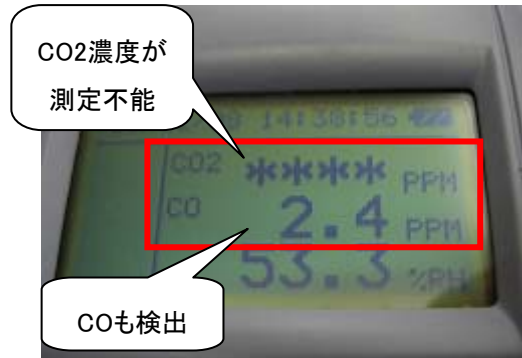
事例6：室内空気環境不良

- ・暖房時に室内の空気環境を測定したところCO₂濃度が基準値の1,000ppmを遙かに超え測定不能（5,000ppm超え）でした。また、通常事務室では検出されないCOも基準値以内ですが2.4ppm検出されました。ストーブの併用が原因と考えられますので、一酸化炭素中毒等健康を害することにならないようストーブやファンヒーター使用中は定期的に十分な換気を心がけてください。

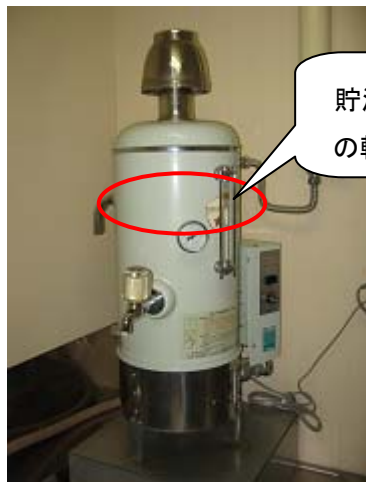
事例7：転倒防止措置不良

- ・貯湯式の湯沸器は内部に熱湯を多量に貯めているため、地震時等に転倒すると付近に居る人が熱湯を浴び火傷する危険がありますので、専用の転倒防止金具で固定しましょう。

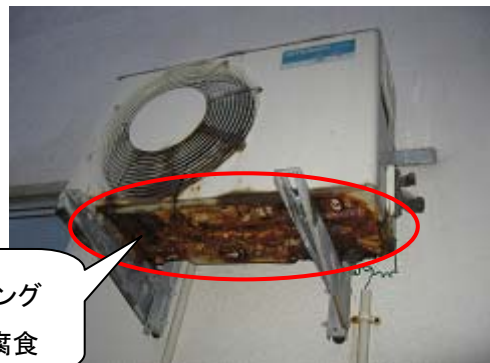
事例8：日常の安全な通行に支障

- ・積雪地域ではエアコンの室外機を外壁高所に設置しているケースを良く見ますが、写真のように室外機ケーシング底部が腐食により劣化していると落下の危険がありますので定期的な点検と補修が必要です。

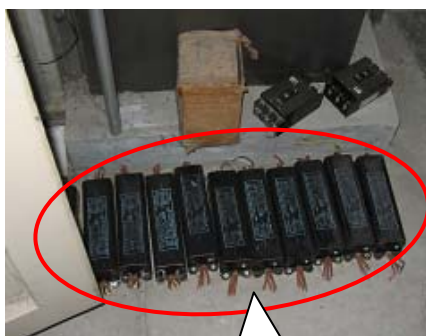
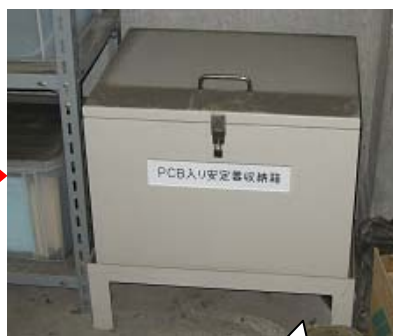
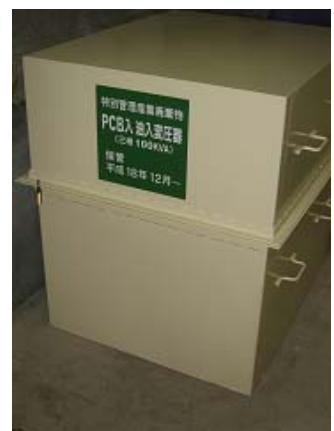
事例9：有害物質の適切な管理

- ・解体や改修工事で撤去された照明器具安定器や変圧器にはPCBが入っているものがあり、処理施設に持ち込めるようになるまで、法令に従い所有者が適切に保管しその状況を毎年都道府県知事に届け出ですることになっていますが、写真（1）のように露出で置いているとPCBが漏れ出し、周囲が汚染される危険がありますので、写真（2）のように容器に入れ表示をし、紛失や漏洩の無いように保管しましょう。
