【 掲載記事 】

はじめに

前回（2008年夏号）から間があきましたが、今号はシリーズ最終回として、施設の**保守管理、衛生環境管理及び地球温暖化対策**の取り組みで参考となりそうな事例について紹介します。（事例写真：7～10ページ参照）

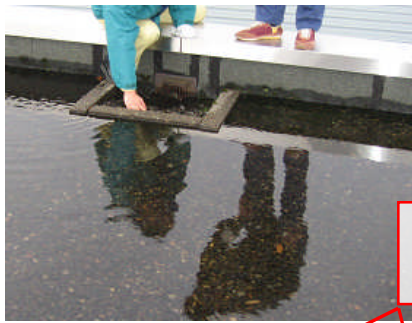
事例 1 (1)

- ・施設の屋上には風や鳥などにより、土埃や枯葉、植物の種子等が飛来、運ばれて堆積します。事例（1）はルーフトレンに土砂や枯葉が堆積し、雨水排水の管路を閉塞して水溜まりとなっている状況です。事例（2）は防水押えコンクリートの伸縮目地に雑草が生えたままになっており、このままにしておくと防水層を損傷してしまいます。定期的な点検や清掃に努めましょう。

ルーフドレン
が閉塞

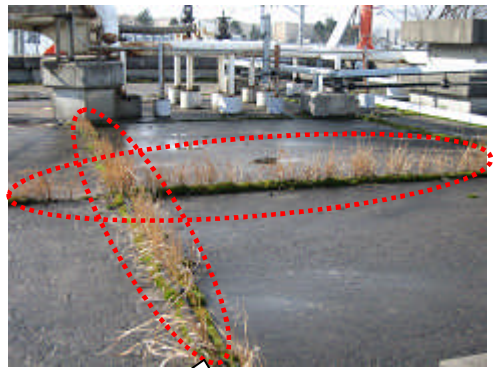
事例 1 (2)

伸縮目地に雑草が生えている

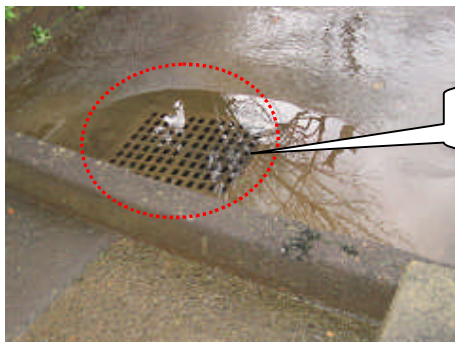
事例 2 : 屋外排水管路の清掃・点検が不十分

- ・敷地内には通常、汚水排水管路と雨水排水管路が敷設されていますが、スムーズな流水を確保するため、定期的な清掃・点検が必要です。特に雨水排水管路は土砂やゴミ等が流れ込み、閉塞し易いので注意が必要です。事例は雨水集水桝に土砂が溜まり、管路が閉塞して水溜まりとなっている状況です。

雨水集水柵が土砂の堆積で閉塞している

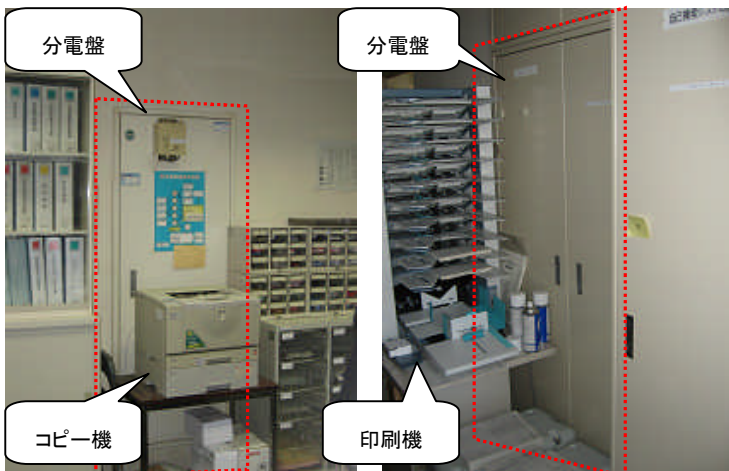
事例 3 (1)

- ・事例（1）（2）は事務室内の壁面に取り付けられた分電盤の前にコピー機等の事務機や什器が置かれていて、日常・定期的保守点検や緊急時の操作に支障となっている状況です。事例（3）は壁に取り付けられたファンコイルユニットのリモコンスイッチがパーティションで囲われてしまい、毎

日の発停や温度調整の操作ができない状況です。事務機や什器等の配置計画をする際は事前に設置予定場所付近の状況をよく調べた上で行いましょう。

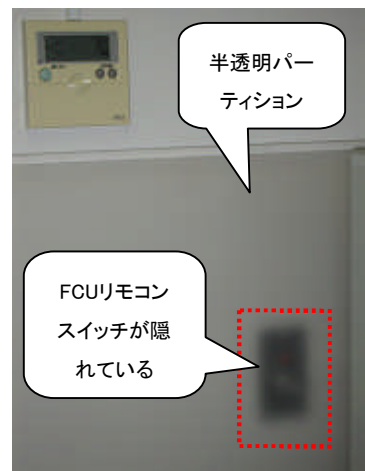
事例 3 (2)

FCUリモコン
スイッチが隠
れている

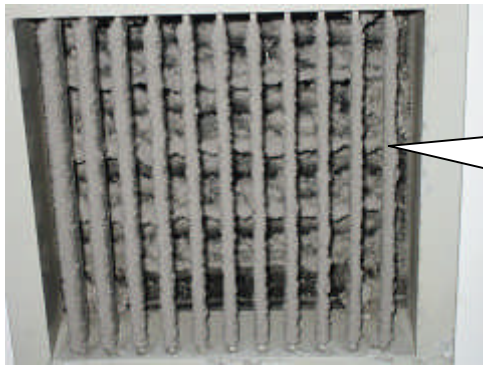
事例4 (1)

- ・事例（1）は便所の天井面に取り付けられた換気用吸込口、（2）は廊下壁面に取り付けられた空調用還気吸込口、（3）はファンコイルユニットのエアフィルターにそれぞれ埃が多量に付着している状況です。このような状況は美観上好ましくないばかりでなく、空気抵抗が増え空調換気性能の低下やエネルギーロスに繋がります。職員による清掃も可能ですが、保守点検業務に含めることも可能ですので、定期的な清掃を実施して下さい。

便所天井面換気用
吸込口に埃が付着

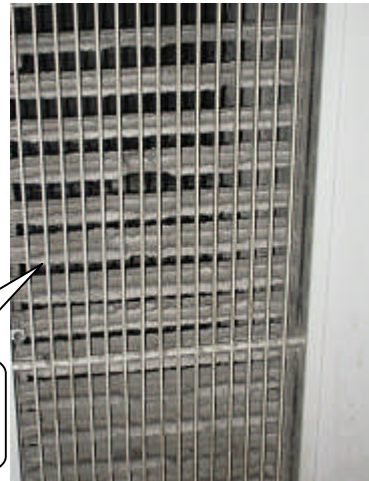
事例4 (2)

廊下壁面空調用還
気口に埃が付着

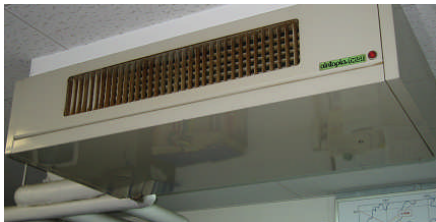
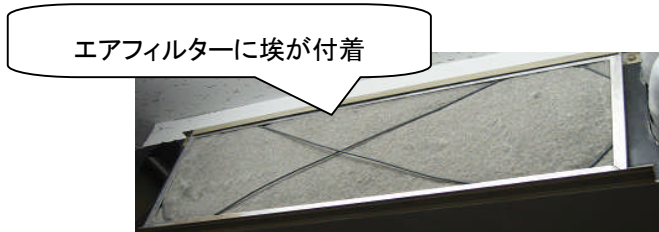
事例4 (3)

エアフィルターに埃が付着

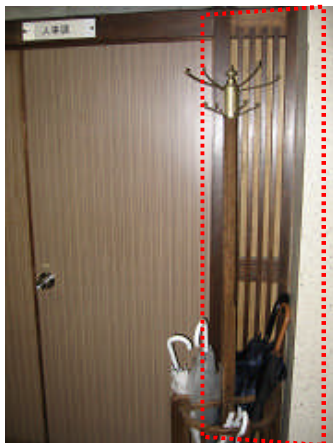
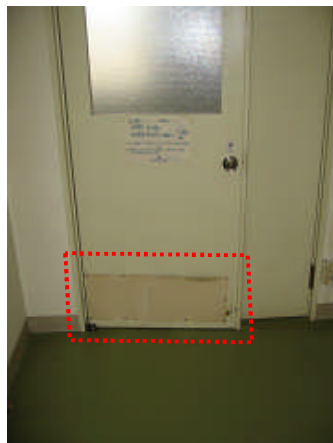
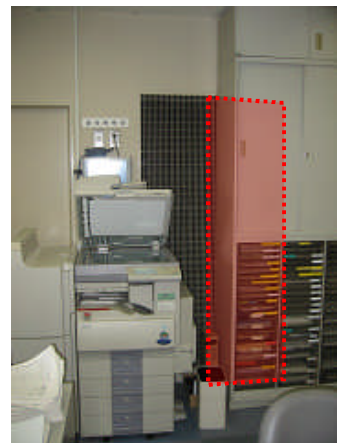
事例5：空調用還気経路の不良

- ・中央式ダクト空調では、通常、事務室等に吹出した冷温風がドアガラリから廊下等を経由して、再び機械室に設置された空調機に戻ります。空調された空気の大半を循環させることにより、省エネかつ効率的な空調を行っていますが、事例ではドア脇のグリルやドアガラリに板や紙が貼られて塞がれていたり、空調還気用吸込ガラリの前に壁面収納が設置され、必要面積が半分になってしまっています。このような状況ですと空調された空気が十分に循環せず、正常な空調能力が発揮できないばかりでなく、エネルギーロスにも繋がります。足下が寒くてガラリ等を塞いでしまうケースが多いようですが、紙を貼る前に、まずは空調設備が正常に稼働し、温湿度設定や風量調整等が適切に行われているか確認しましょう。

ドア脇ルーバー（左）、ドアガラリ（中）に
紙や板が貼付され塞がれている

ガラリの一部が壁面収納
家具で塞がれている

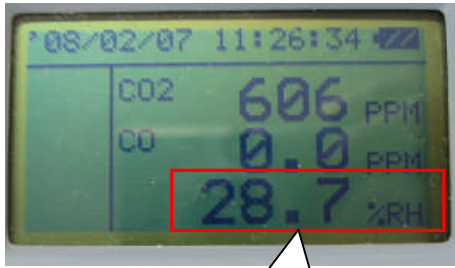
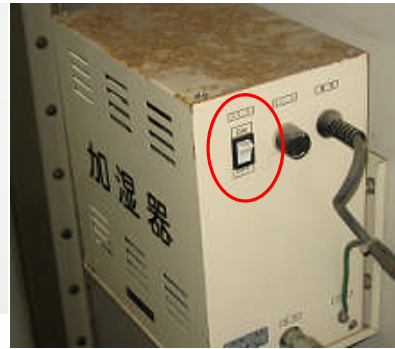
事例6：執務室空気環境不良

・暖房時に室内の相対湿度を測定したところ環境基準値が40～70%に対し、30%以下となっていました。原因を調査したところ、機械室にある空調制御盤の加湿器を空調機と連動させるための切替スイッチが「停止」、加湿器本体の電源スイッチも「OFF」となっていました。温度に比べ湿度については余り意識されていないようですが、最近ではインフルエンザの感染予防に関連する等関心が高まっています。暖房時は、湿度についても基準値を満足するよう、日々の湿度測定及び加湿装置の点検清掃を行う必要があります。

事務室内湿度がかなり低い

制御盤の空調機連動
スイッチも「停止」
になっている

加湿器の電源が
「OFF」になっている

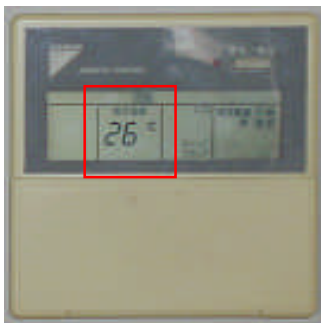
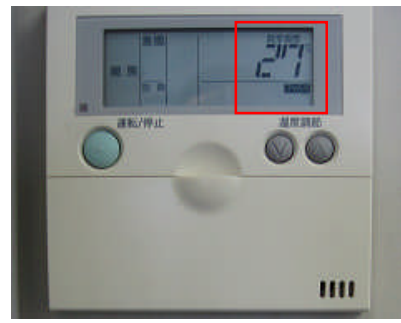
・事例（1）はパッケージ形空調機リモコンスイッチの温度設定が冷房時26℃、暖房27℃となっています。パッケージ形空調機の場合、職員が容易に設定を変えられるようになっているケースが多いですが、集中管理リモコンを付け、操作に制限をかけることも可能です。また、昨今クールビズ、ウォームビズ空調設定が推奨されていますので、室温を確かめながら、できるだけ省エネ設定に努めましょう。

事例7（1）：パッケージ形空調機リモコンスイッチの冷房時設定温度が26°C（左）
暖房時設定温度が27°C（右）になっている

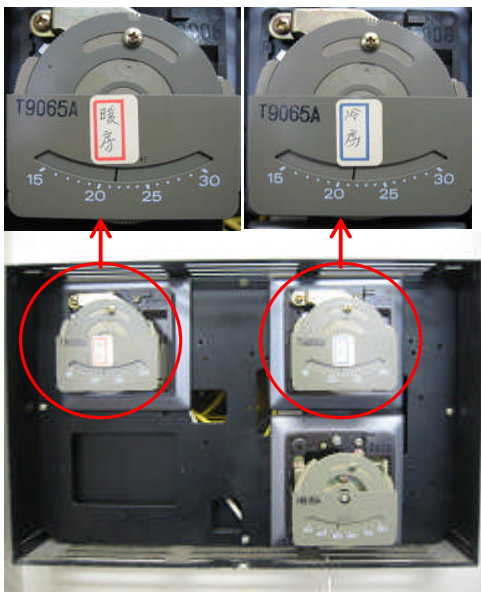
事例（2）は中央式空調制御用温湿度調節器が通常夏季28℃、冬季19℃に設定するところ、夏冬同一の22℃になっています。中央式空調の場合はみだりに職員が設定を変えたりせず、シーズンイン保守点検時に専門業者に調整してもらいましょう。

事例7（2）：中央式空調制御用の温
湿度調節器の温度設定が夏冬同
一の22°Cになっている

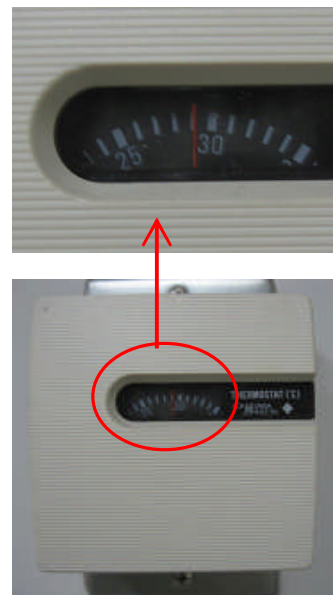
事例（3）は電気室の換気ファン発停用サーモスイッチの設定が事務室並の28℃になっていました。通常、電気室やエレベーター機械室等の設定温度は30～35℃といわれていますので、受変電設備やエレベーターの保守員に確認の上、省エネ設定に努めましょう。

事例7（3）：電気室の換気ファン発
停用サーモスイッチの設定が事
務室並の28°Cになっている

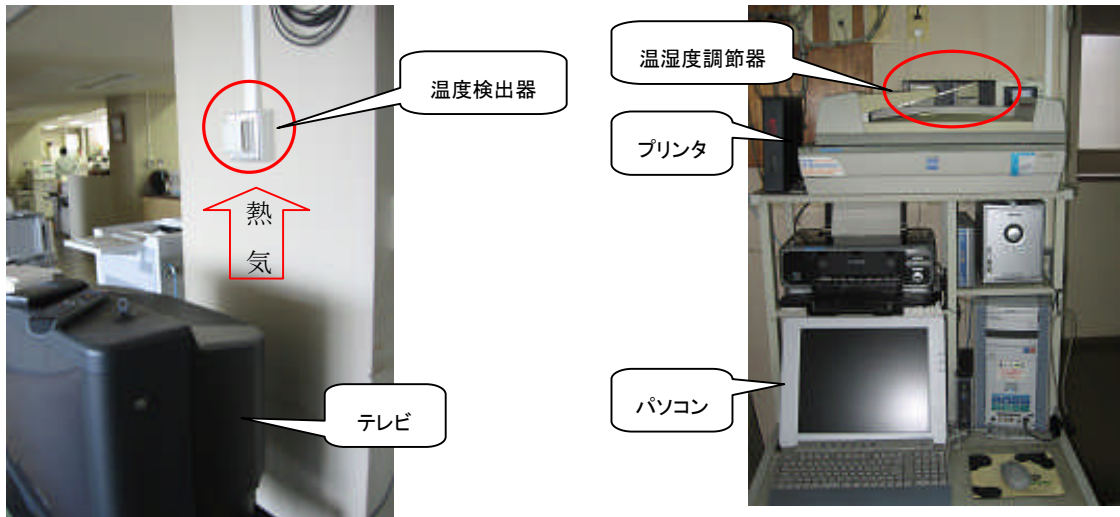
・事例では事務室内の柱や壁面に取り付けられた中央式空調制御用温湿度調節器（検出器）の前にテレビやパソコン、プリンター等の発熱機器が近接して置かれています。このような状況では、発熱機器から放出される熱気の影響を受け、正確な温湿度を検知することができず、誤った信号を空調機器に送ってしまい、室内温湿度環境の維持ができず、省エネ運転の妨げにもなりますので、十分な離隔距離が確保できるよう、事務機器類の配置の見直しが必要です。

事例8：室内温湿度調節器（検出器）設置周囲環境不良

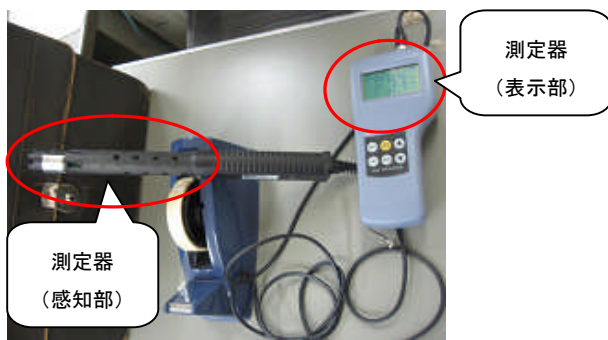
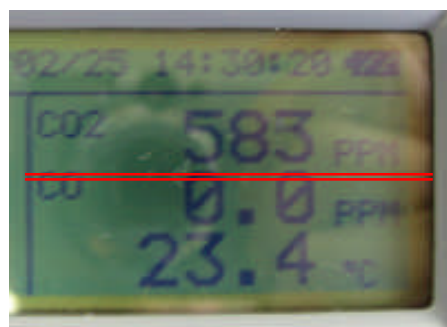
事例9：空調時室内外気導入量の削減可能性あり

・事例は暖房時に事務室内のCO2濃度を測定したところ583ppmと基準値1,000ppmを大幅に下回っていました。このような値が空調期間を通じて測定される場合は、空調時外気導入量が過大である可能性が高いため、外気導入ダクト系統ダンパーを絞る等して空調機への外気導入量の調整を行うことにより、省エネが図れます。なお、外気導入量の調整方法は、空調システム毎に異なり、専門知識も必要ですので必ず専門業者等に調査及び調整を依頼しましょう。

CO2濃度が583ppmと基準値を大幅に下回っている

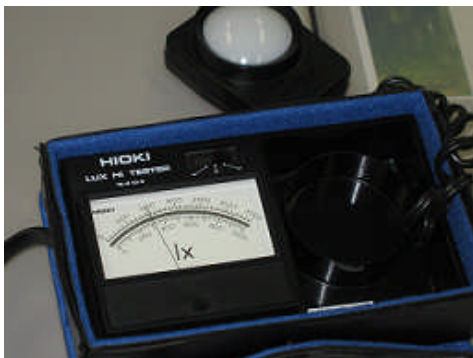
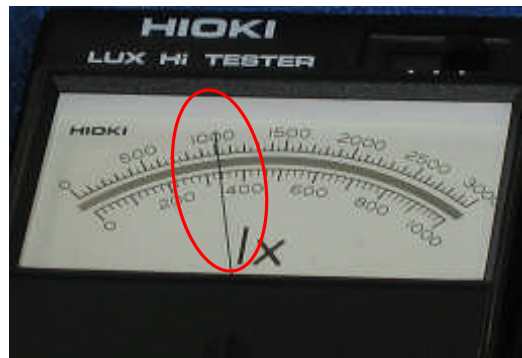
事例10：執務室照度低減の可能性あり

・事例は事務室内の照度を測定したところ、1,000Lxと一般的な値の750Lxを上回っていました。このような場合は、照明器具の間引き点灯や照明制御装置を取り付ける等により、必要な照度を確保しつつ省エネが図れる可能性がありますので検討してみましょう。

一般事務室の机上照度が1,000Lx
