## 岩坪谷第 5 号砂防堰堤その 2 工事における土石流対策

(株)高 田 組 岩坪谷第 5 号砂防堰堤その 2 工事

(工期： 平成 2 5 年 5 月 7 日  
～平成 2 5 年 1 1 月 2 日)

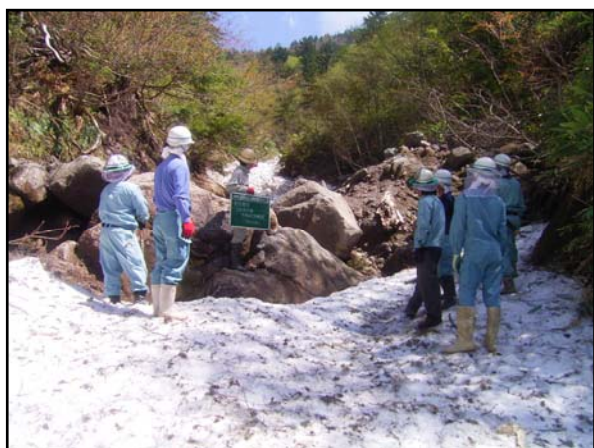
工事着手前に、現場従事者全員で工事箇所上流域の調査を実施しました。上流域はまだ一部に残雪がありましたが、いたるところに不安定な巨石や堆積土砂があることを全員で確認・把握しました。

現場上流域の確認

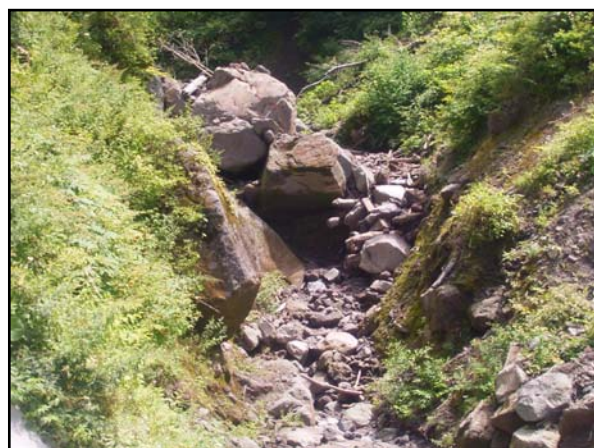
不安定な巨石・堆積土砂

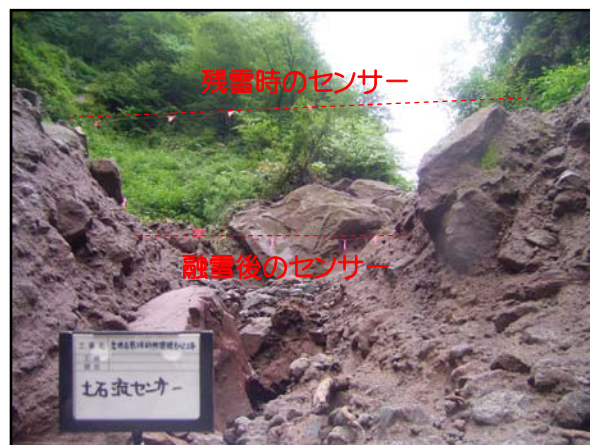
土石流検知センサーは必要避難時間等を考慮し、現場上流 600m の位置にワイヤ式センサーを設置しました。センサー設置当初は設置箇所に残雪が多くあったため、融雪後に、センサーの高さを代え再設置しました。

センサーと現場の警報装置(サイレン・回転灯)とは無線でつなぎ、有線接続時にある誤検知を予防しました。

土石流検知センサー

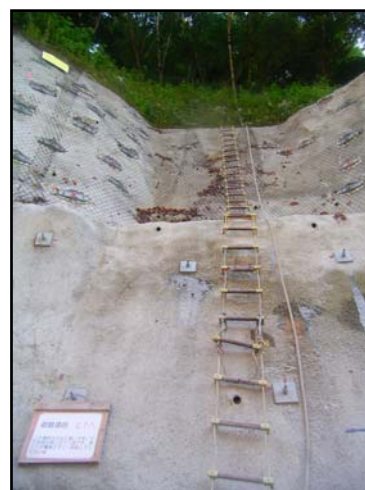
現場には避難場所・避難通路を設置しました。土石流発生時にもあわてて避難する必要がない高所からの避難通路の一部に縄梯子を使用しました。縄梯子は設置・移動が簡単でスペースをとらないために非常に便利でした。

避難通路(縄梯子使用部)

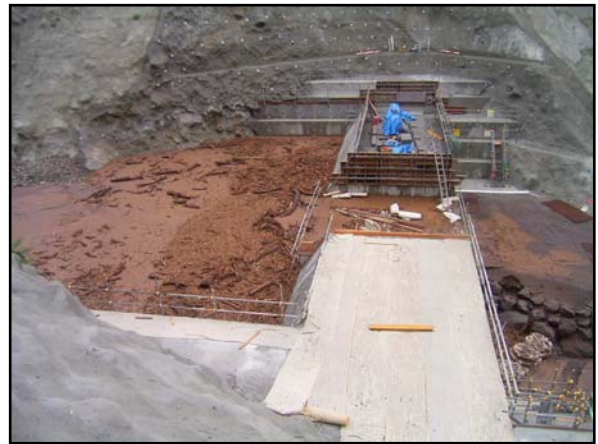
本現場において平成 25 年 9 月 1 日(日)、休工日に大雨により土石流が発生し、施工中の堰堤背面が土砂約 2000m<sup>3</sup> で埋まりました。

土石流発生後

により、土石流が発生しましたが現場的にはほとんど被害はありませんでした。
