定期点検の見直しに向けた検討状況

※11/2開催の「社会資本整備審議会 道路分科会
道路技術小委員会」資料より抜粋

法定点検に係る基準の体系

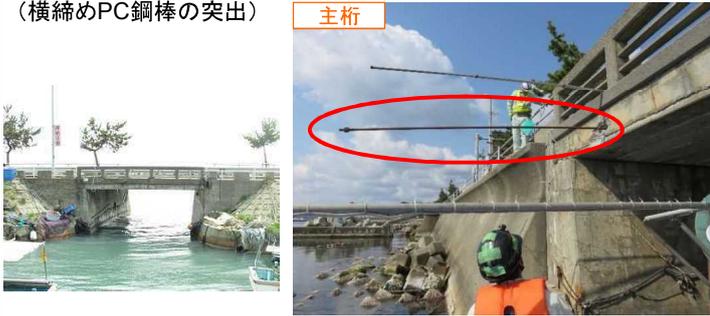
主桁

横締めPC鋼棒の突出

大間川橋(国道:石川県七尾市)
橋長8m 幅員7.8m
1974年架設(44歳)
(横締めPC鋼棒の突出)

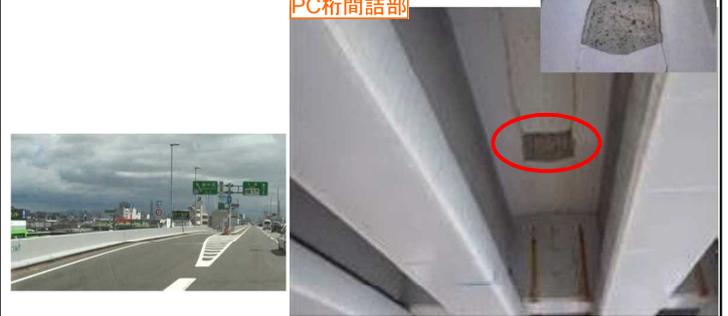
PC桁間詰部

補強されたPC桁間詰部の踏み抜き

豊中南IC橋付近(阪神高速道路:大阪府池田市)
1967年架設(51歳)
(PC桁間詰部の踏み抜き)

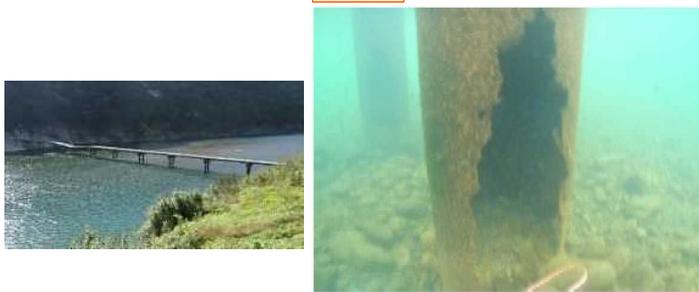
橋脚

下部工の腐食

岩間大橋(市道:高知県四万十市)
橋長120m 幅員3.5m
1966年架設(52歳)
(パイルベント橋脚の腐食)

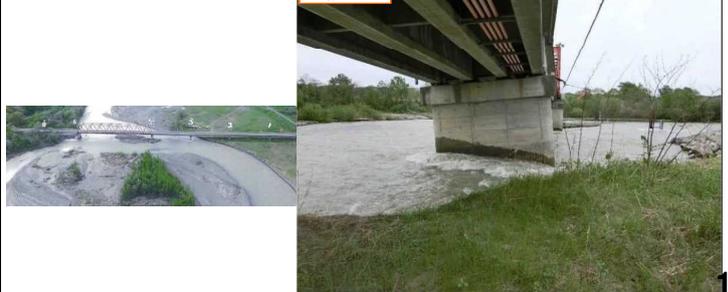
橋脚

下部工の洗掘

共栄橋(町道:北海道上川郡清水町)
橋長301m 幅員2.1m
1977年架設(41歳)
(洗掘)

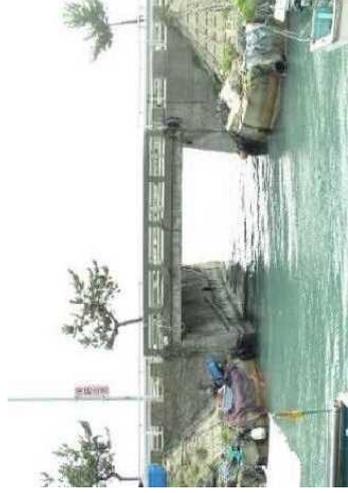
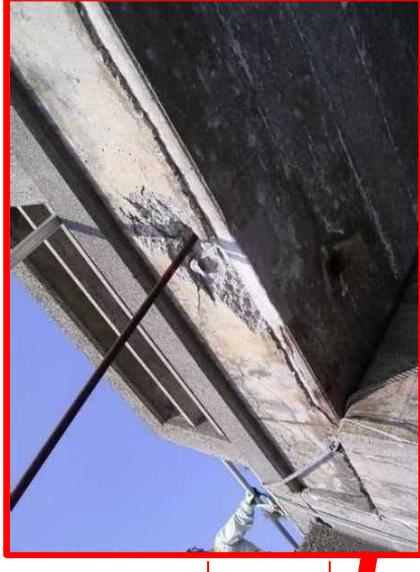
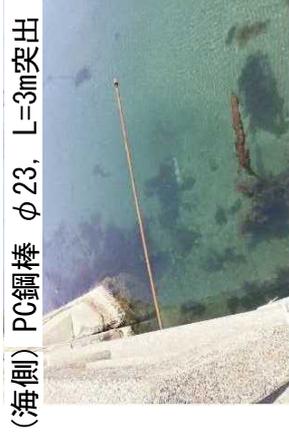
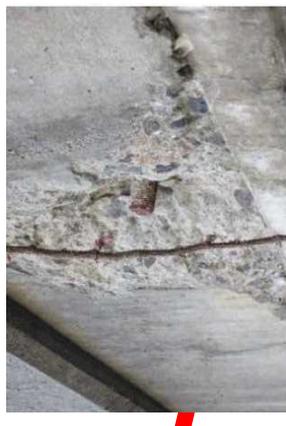
突出状況

○海岸沿いの道路橋、昭和49年（橋齢44歳）、単純PCプレテン床版橋、橋長8.3m、幅員12.8m
○横締めPC鋼棒14本のうち1本が海側へ（約3m）突出

(海側) PC鋼棒 φ23, L=3m突出

山側定着部(突出なし)

- 他のPC鋼棒の突出の恐れがあるため、第3者被害防止対策としてH鋼を設置
- 排水管の境界部から間詰めコンクリート内部に漏水し、シース内のグラウトが未充填であったため、シースとPC鋼棒が腐食したことが原因
- 定期点検では、PCプレテン床版橋の構造的な特徴を踏まえ、外見に見られる各変状に着目することにとどまらず、複数の変状の存在を総合的に評価することが必要

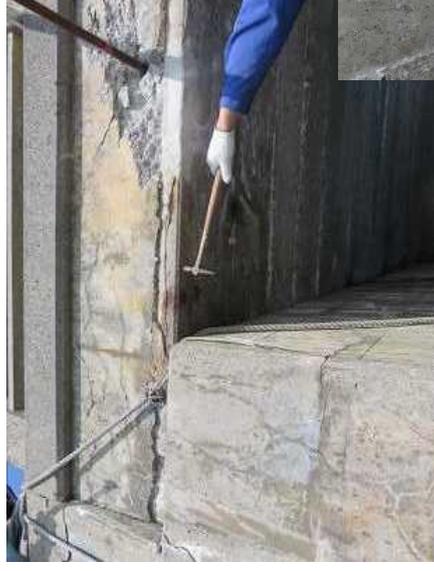
定着部(海側)の状況

桁の内部に水が浸入している可能性も考えられる

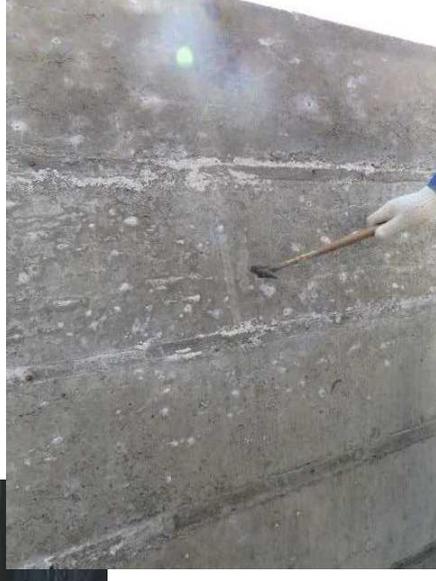
桁下のひび割れと遊離石灰

桁の内部に水が浸入している可能性も考えられる

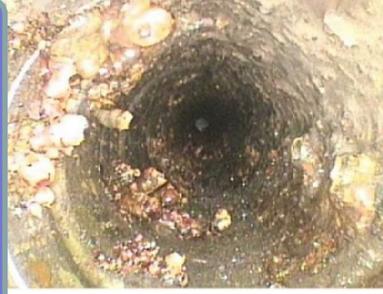
シース内部の状況

グラウト未充填の状況

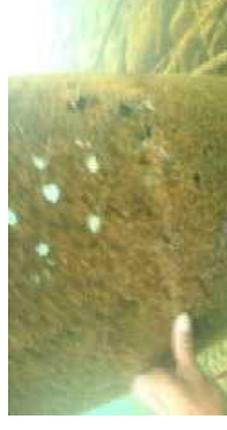
○出水時に砂利等が橋脚 (パイルベント式鋼管) に衝突し、徐々に鋼管表面を浸食し、大きな鉛直力 (車両の載荷) により座屈が発生したと推察される。

鋼管の腐食状況

○措置: 全面通行止め措置済 (H29.11.11)
○恒久対策: 橋脚の損傷及び床版の変異が著しいことから、修繕を検討する。

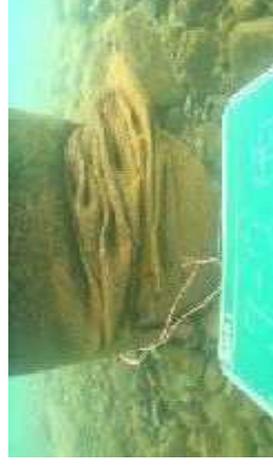
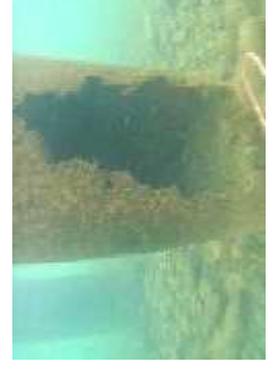
鋼管の座屈

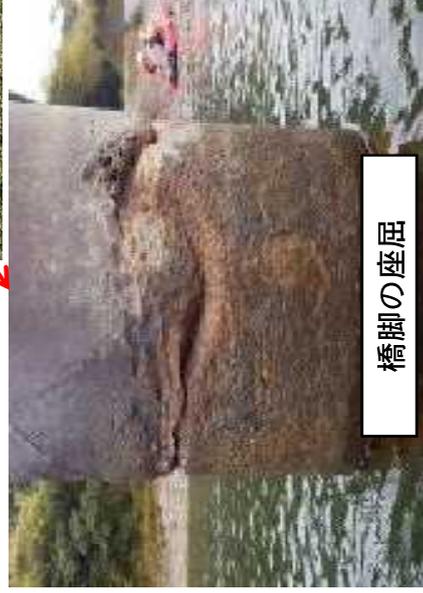
- 下部工(橋脚)の損傷が著しい。
- 第三者被害が発生する可能性があるため修繕が必要である。

橋脚の座屈

- 措置：全面通行止め措置済(H29.11.28)
- 恒久対策：下部工の損傷が著しいことから、修繕を検討する。

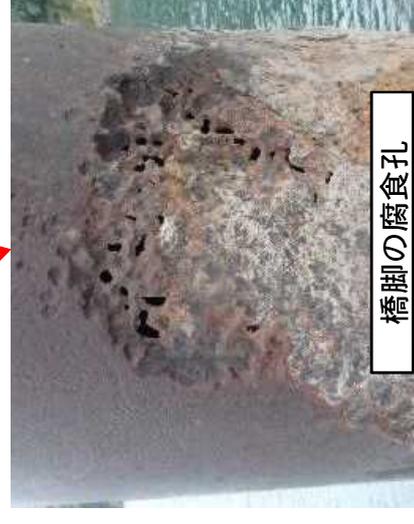
橋脚の腐食孔

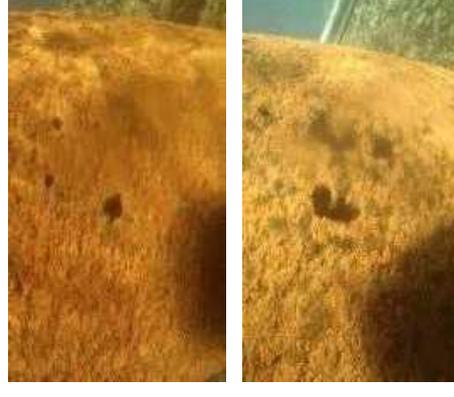
- 下部工(橋脚)に小さな腐食開孔が数ヶ所存在。
- 損傷の拡大を防ぎ、機能回復のため修繕が必要である。

鋼管の腐食状況

- 措置：4t超重量制限措置済(H29.12.4)
- 恒久対策：橋脚の機能回復のため、修繕を検討する。
