# 土砂動態の現状

# **1. これまでの土砂変動**

# 【昭和11年から現在までの土砂変動】

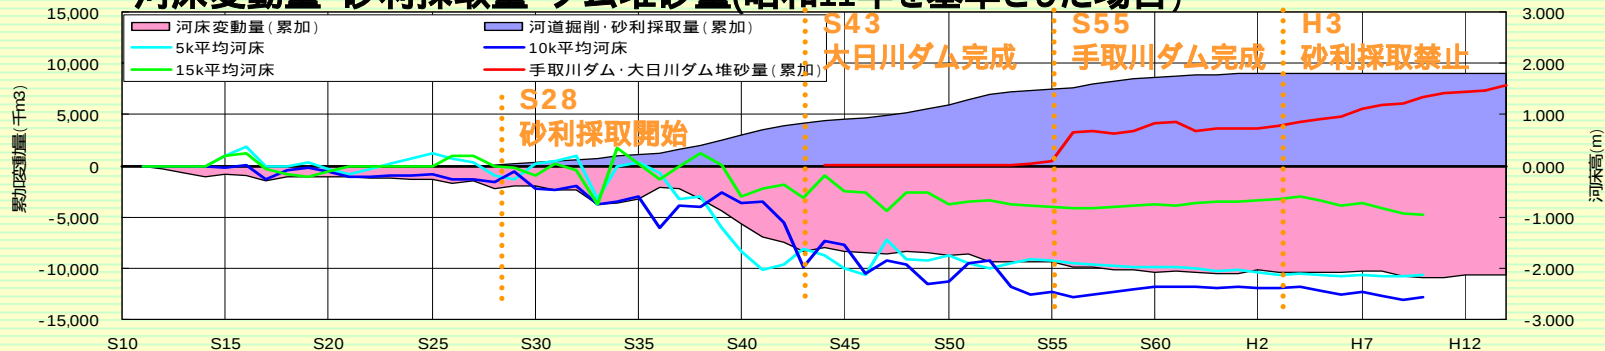
## 河床変動量・砂利採取量・ダム堆砂量(昭和11年を基準とした場合)

- 昭和60年以降、直轄管理区間の河床は安定傾向にある。
- 河道掘削・砂利採取量と河床低下は関連性が強いと考えられる。
- 手取川ダム・大日川ダムの堆砂の影響は明確ではない。

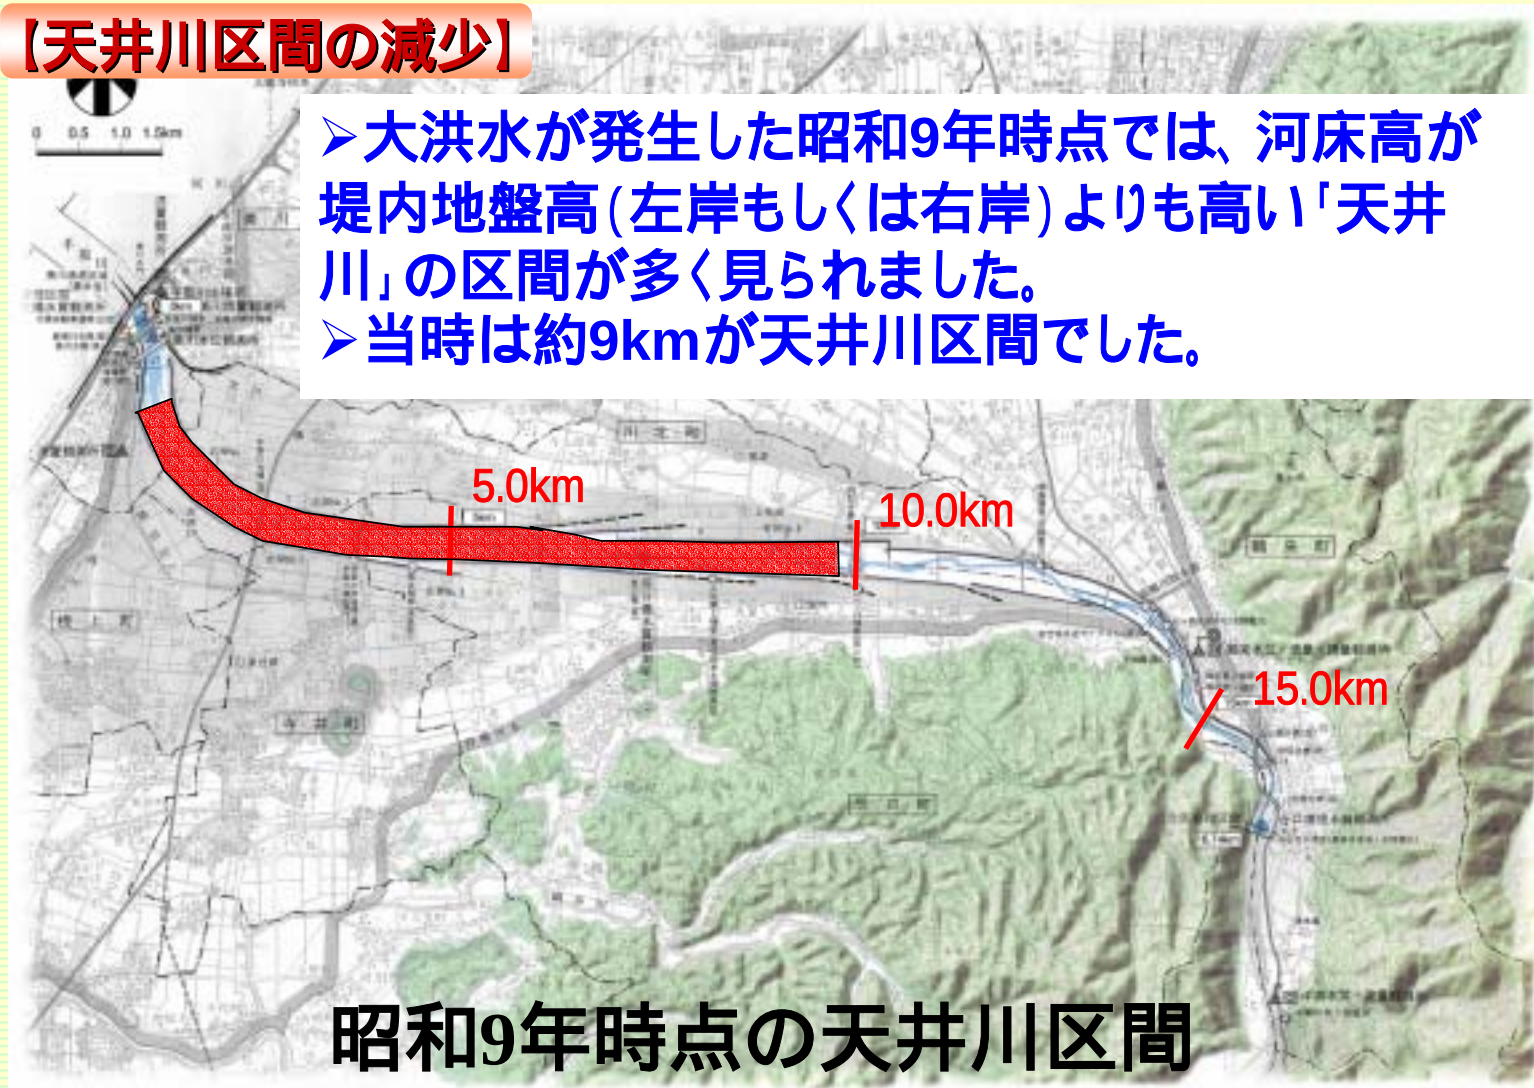
- 大洪水が発生した昭和9年時点では、河床高が堤内地盤高(左岸もしくは右岸)よりも高い「天井川」の区間が多く見られました。
- 当時は約9kmが天井川区間でした。

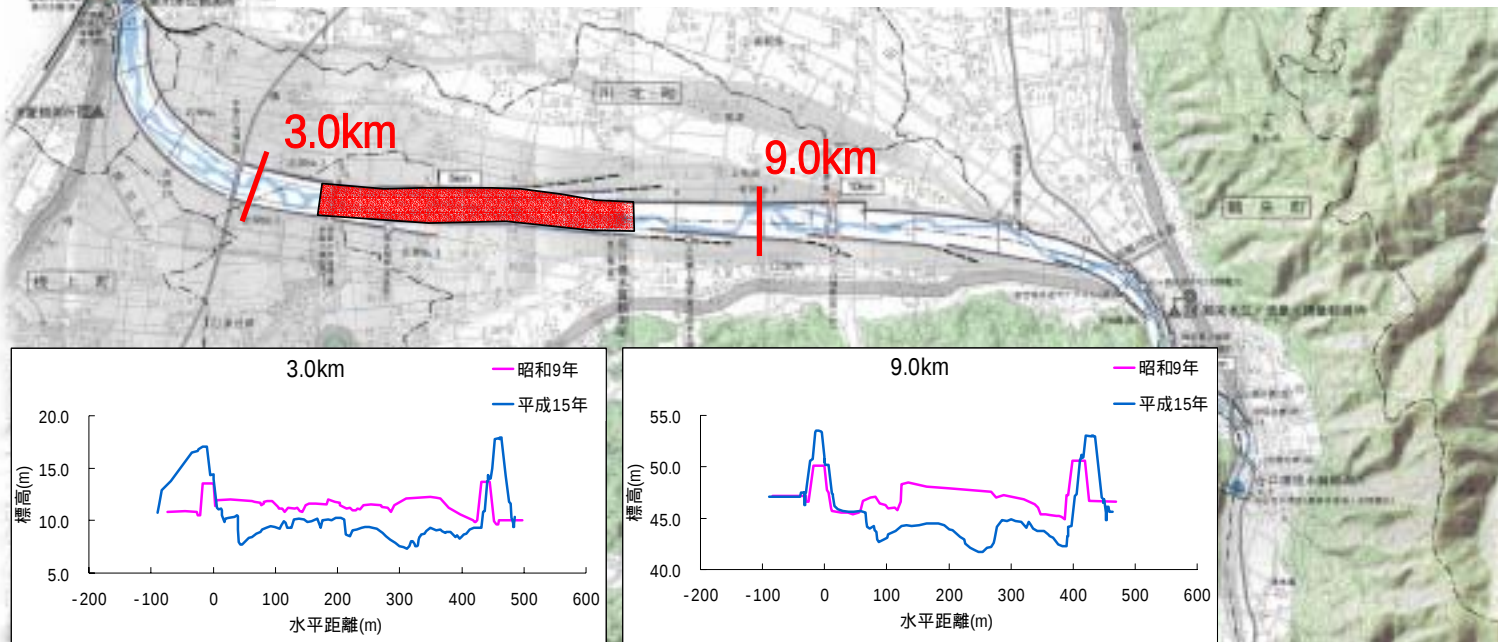
平成15年時点の天井川区間

- 河床の低下により、昭和9年と比較して「天井川」の区間は減少しました。
- 平成15年時点では天井川区間は約4kmです。

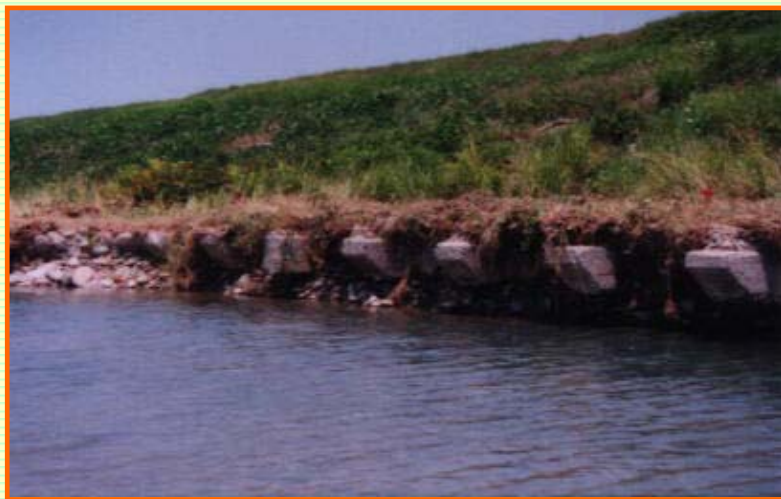
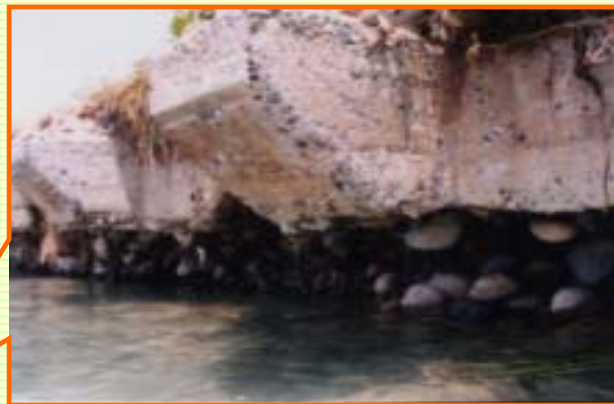
➤手取川は、日本を代表する急流河川で河床勾配が極めて急峻で、洪水の流れが速くなります。その大きなエネルギーによって、護岸の基礎部の洗掘や、高水敷の侵食が発生し、堤防が決壊する危険性があります。

出水による護岸の根の浮き上がり状況  
(1997(H9)年7月17日洪水、 $Q=1,880\text{m}^3/\text{s}$ )

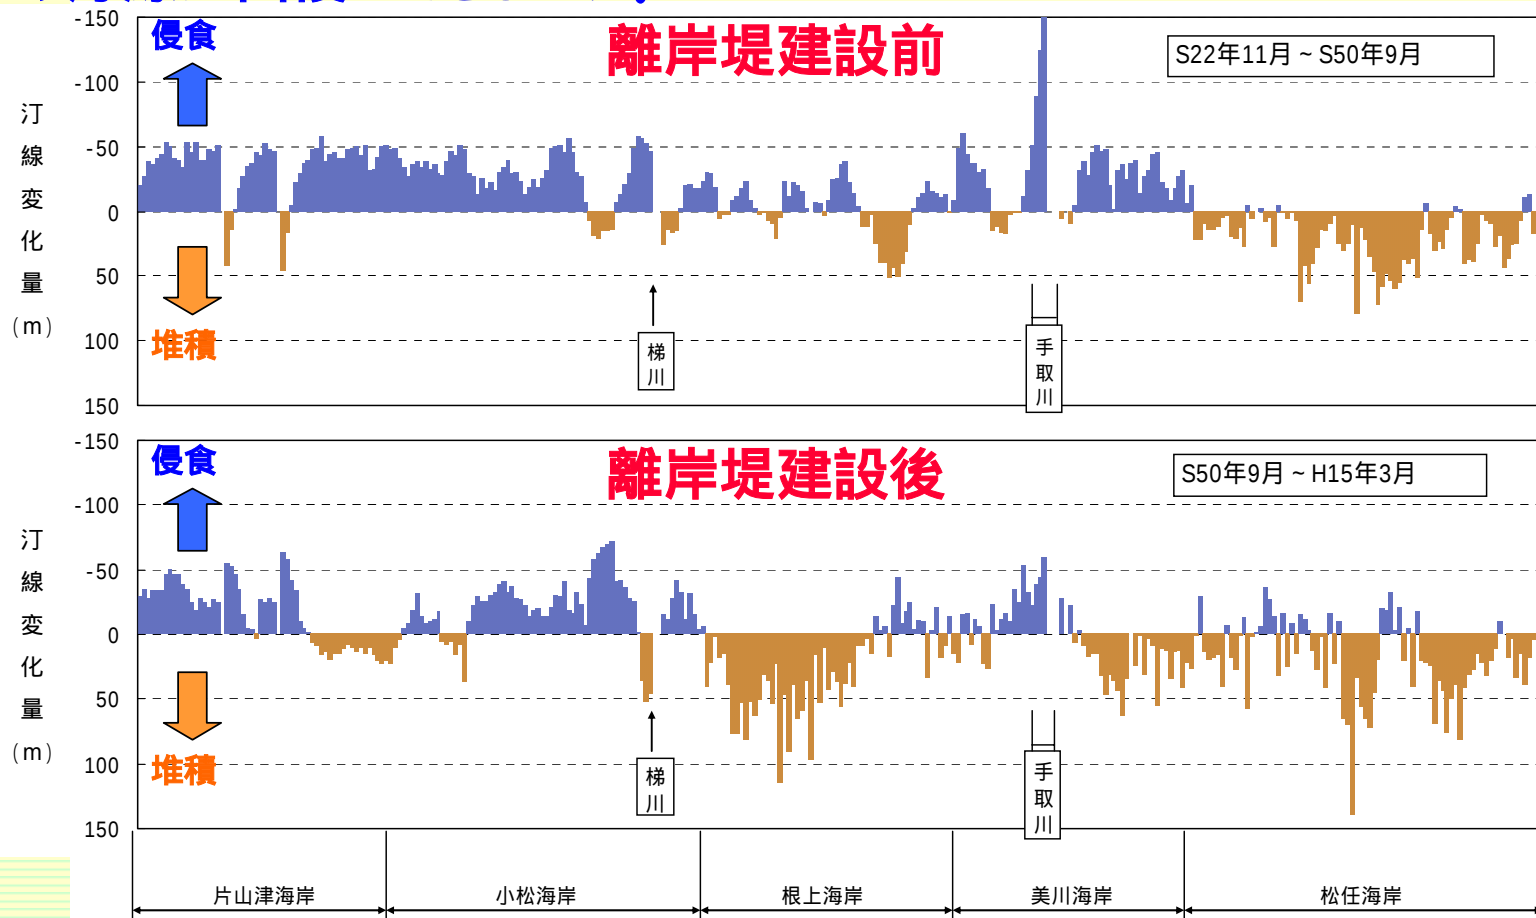
直轄石川海岸および  
金沢海岸における空中写  
真汀線判読による汀線変  
化量沿岸分布

➤石川海岸の汀線は侵食傾向にありましたが、離岸堤の建設により汀線は回復してきました。
