海岸工事における新技術や工法への取り組み

工事名：園家離岸堤(No106)その1工事

受注者：共和土木株式会社

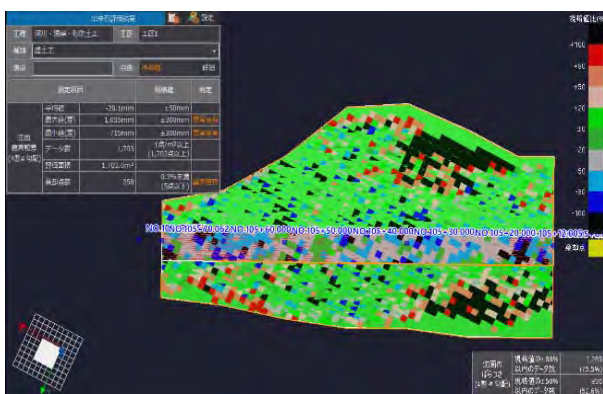
ナローマルチビームを使用した出来形・出来栄の評価であるが、捨石マウンドについて出来形評価基準を0 cm～30 cm、0～50 cm、±30 cm、±50 cmの4種の範囲で評価を行った。結果として±50 cmの範囲で合格という判定を得られた。捨石荒均しの基準高の出来形規格値はブロック据付面で±30 cm、ブロック据付面以外で±50 cmであるが、面的評価としてブロック据付面で±30 cmを逸脱していることになる。考えられる要因として捨石均しは盛土と違い緻密ではない点が挙げられ、岩石の凹凸面や岩石の隙間を含めて面的評価しているからではないかと考えられる。今後、出来形評価として管理するにあたり、ある程度の実績を積み重ねて評価基準を定める必要があると感じた。出来栄の評価として岩石の噛み合わせや、基準となる岩石の配置高を細部から全体にわたるまで確認できるため、活用効果は得られた。

捨石マウンドの面的出来形評価±30 cm：不合格

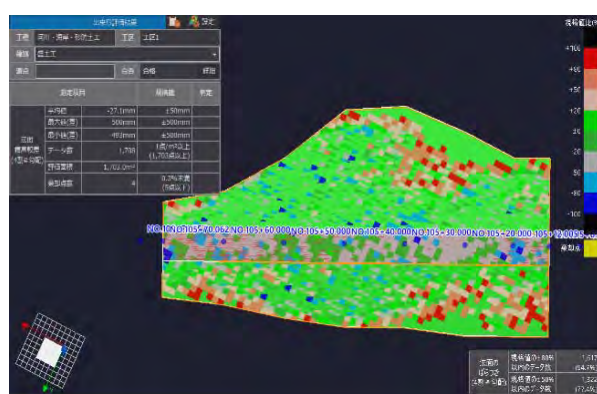
捨石マウンドの面的出来形評価±50 cm：合格

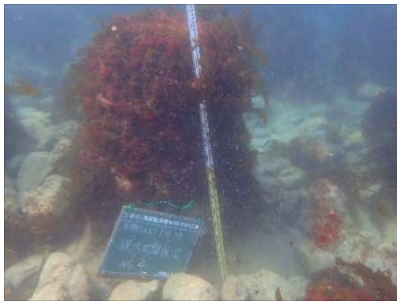
当該人工リーフは当初、異形ブロック (16t) を使用した人工リーフとして構築されたが、平成 20 年の冬期風浪により散乱したため、平型ブロック (6t) により復旧されたが中詰岩石の飛散により不陸が発生したため、今回必要質量を満足する異形ブロック (10t) により補修する事となった。しかし、異形ブロック (16t) の脚部が施工基面 (捨石マウンド) より高い位置にあり支障する。これらの撤去について発注者と協議した結果、異形ブロック (16t) は中詰岩石が充填され、ワイヤーロープやバケットによる除去が困難であると判断し、グラブ浚渫船 (70t 吊) に砕岩棒 (14t) を取り付けて異形ブロック (16t) を破碎し

突出した異形ブロック脚部

たのち、コンクリート塊をバケットにより撤去する工法を採用した。また、砕岩棒はペンシル型では的確に支障物に命中しないことが考えられたため、平ノミ型とした。

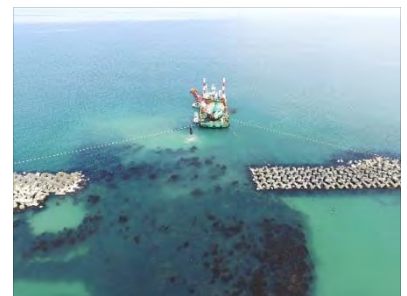
本工法を採用した結果、取壊しから撤去完了まで10日間という日数を要したが、施工に支障する異形ブロック(16t)の脚部取壊しを問題なく終えることができた。

本工法を採用するにあたり、取壊し時に発生する騒音や振動について心配されたが、砕岩棒使用時の騒音は水中部という事もあり無音に近く、水上のバケット作業がうるさく感じられた。

振動に関しては、漁業関係者の意見から貝類等敏感な生物には多少影響があったと思われるが、特別な対策の施しようが無く漁業関係者や地域住民と作業期間(4月中旬～5月中旬、土日作業の可否確認)や作業時間帯(8時～17時)を定め作業を行えば良いのではないかとと思われる。

異形ブロック(16t)取壊し状況

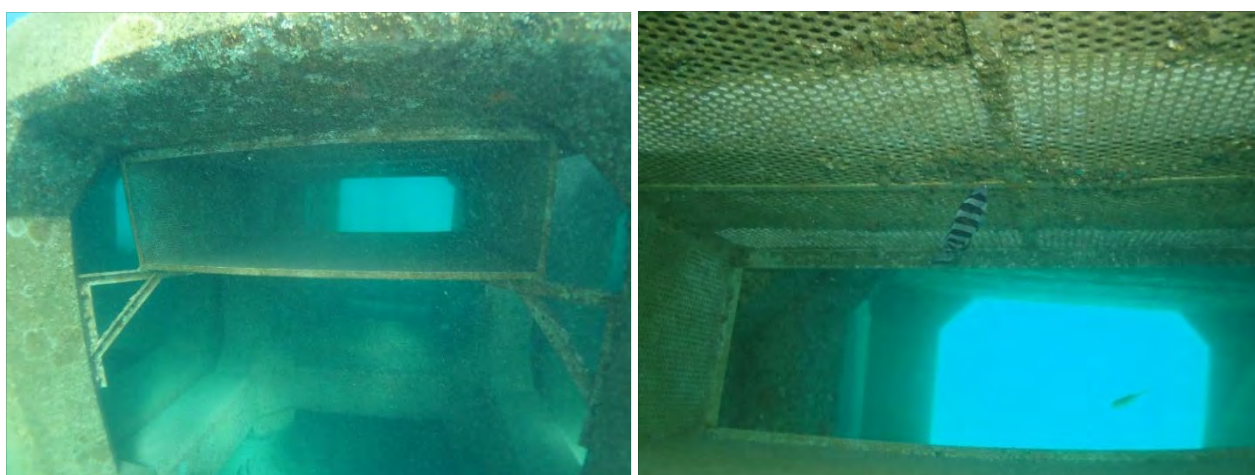
地元漁業関係者が 11 月中旬に種苗を袋から取り出そうとして、水中に潜ってみたところ、ステンレス漁礁の側板が外れ、種苗は流出していたため、岩牡蠣の養殖は失敗に終わった。原因は波の影響によりステンレス板の溶接部が外れたためであり、今回使用した既製品自体の波に対する耐力が不足していた事が考えられる。

ステンレス漁礁 沖・陸方向に外れた側板

今回の試みを踏まえ、今後どのように対処すべきかを漁礁製造会社や漁業関係者と検討していかなければいけないところである。また、種苗が小さく袋から取り出す作業も手間がかかるので検討の余地がある。施工業者側の案として、現在設置してある漁礁を補修する案①と新たに設置箇所や構造を変えたものを取り付ける案②が考えられる。案①は、新たに内枠と側板をボルト固定する構造として再度取り付けを行う方法であり、案②は頂版開口部にステンレス板をアンカーボルトにより取り付ける方法である。今回の取り組みは、当社の地元漁業関係者との地域貢献でもあるため、今後関わる機会を探して改善案を提案して実践していきたいところである。
