真川上流域における 魚類の遡上環境保全対策の実施と評価

梶本 陽介¹・宮下 優²・中川 雅允³

¹立山砂防事務所 調査課 調査係 (〒930-0922 富山県中新川郡立山町芦峯寺ブナ坂61番地)

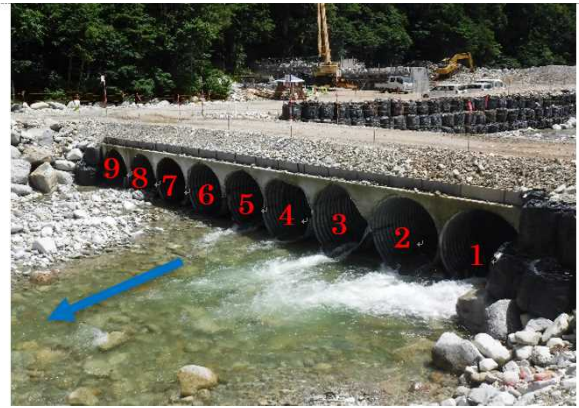
図-4 コルゲートパイプ部の状況

現地調査の結果、大きな洗堀などの河床低下や、それに伴う剥離流は確認されなかった。

流速の測定の結果、流速については、左岸から2番目のパイプのコルゲート流出部で最大流速2.17m/sが観測されており、全体的に流速が大きく、遡上にはあまり適

していない状況であった。ただし、横断幅を広く確保（コルゲートパイプを9本設置）していることからパイプごとに流速や水深が異なっており、一部のパイプでは遡上可能な0.29m/s～0.36m/sであったため、流量によってはいずれかのパイプで緩やかな流れが生まれ、遡上できないことはないものと考えられた。

比較的流速が大きくなっているコルゲートパイプ部（主に左岸側）においても、今期堰堤基礎部で実施したような樹木を配置することで流速の変化を生む等の対策を実施することで遡上環境を改善とすることができると考えられる。

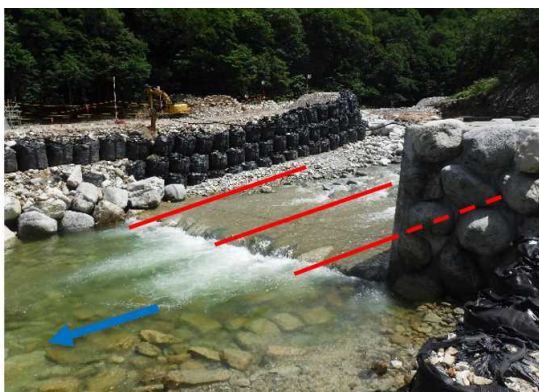
図-6 堰堤基礎部の状況

現地調査の結果、大きな洗堀などの河床低下や、それに伴う剥離流は確認されなかった。

流速と水深の測定の結果、流速については最大流速1.37m/sが確認されたが、堰堤右岸部では0.68m/s程度の比較的緩やかな流れとなっており、また流入部および流出部の堰堤基礎部上での3測線の平均流速は1.0m/s程度であり、遡上環境は維持されていると考えられる。また水深についても堰堤基礎部上では0.1mが確保されている。

一方で、堰堤基礎部上で流速が一樣になっており、また上空を覆うもの（カバー）がないことから、魚類の休息場や外敵から身を守る空間がない状態であった。これらのことから魚類が遡上する環境としては適切ではないと判断された。

そこで、流域内の樹木によって堰堤基礎部の左岸側流路内にカバーとなる環境を創出する遡上環境改善対策を実施した。

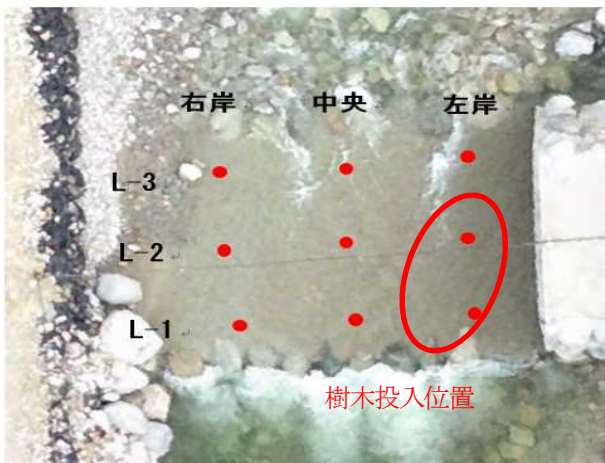
図-9 流速計測地点

実施後には、改善効果を検証するために、対策実施前後で図-9に示す堰堤基礎部の9測点で流速を計測し、比較した。

その結果、表-6に示すとおり、下線部の樹木を投入した左岸側の2測点で流速の低下が確認された。また、樹木の枝葉によって魚類が身を隠すことのできるカバー環境が確認できたことから、遡上環境改善の効果が得られたものと考えられる。

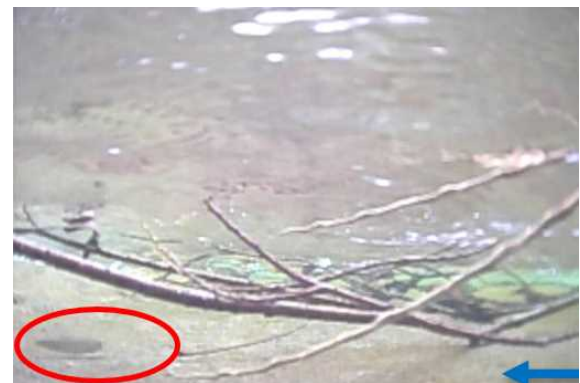
図-11 遡上するニッコウイワナ

水中カメラによる合計6時間の水中撮影の結果、推定体長約20cmのニッコウイワナが、設置した樹木の合間を縫って遡上する様子を確認することができた。また、図-11のように推定体長約5~10cmの当歳魚と思われるニッコウイワナについても遡上する様子が確認された。

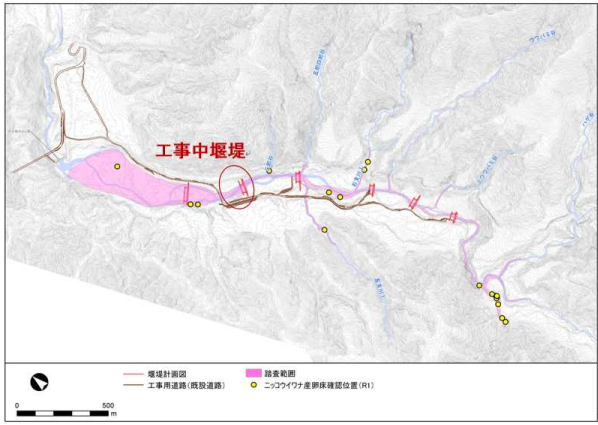
図-12 魚類産卵床確認調査結果位置図

調査の結果、ニッコウイワナ産卵床（および産卵床と推測される箇所）が合計19箇所で確認された。

確認場所の内訳は、工事堰堤の上流側では、真川上流域で10箇所、本川で2箇所、支川4箇所の計16箇所であった。工事堰堤の下流側では、本川で3箇所確認された。
