# 阿賀野川における再萌芽抑制対策の モニタリング結果について

阿賀野川河川事務所が2013年度から取り組んでいる河道内樹木伐採後の切株への再萌芽抑制対策について、2022年度のモニタリング結果に基づく対策効果の発現状況と2022年度の試験施工について報告するものである。

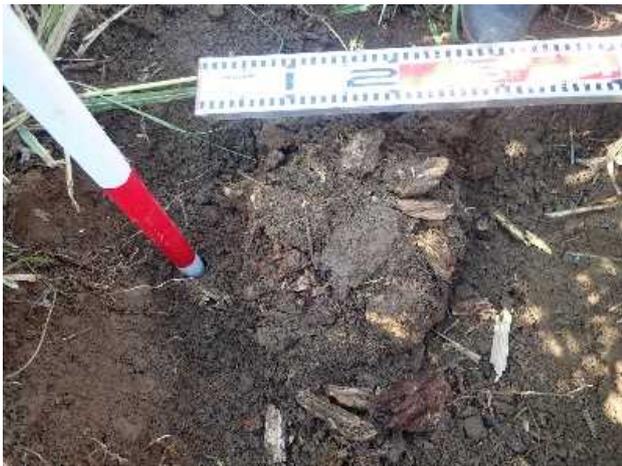
写真1 切株の枯死（覆土，安田橋，H25-2-①，2022.11.10確認）

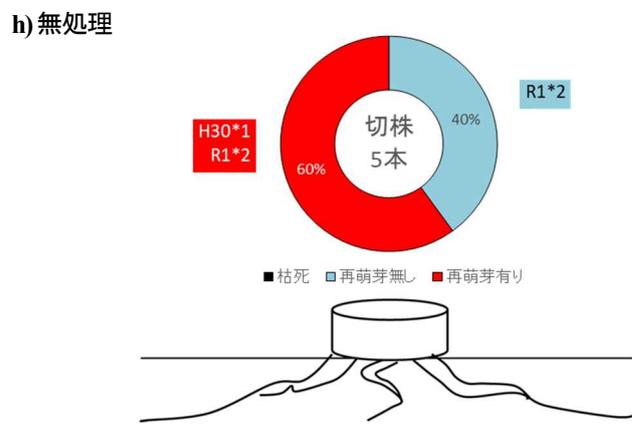
h) 無処理

ただし、樹木伐採箇所の現場条件・自然環境は多種多様であり、「無処理」でも萌芽率60%であることを考慮に入れて効果の優劣を判断する必要がある。
