表面含浸工法の効果検証

令和2年3月

橋 梁 塩 害 対 策 検 討 委 員 会 北陸地方整備局 北陸技術事務所

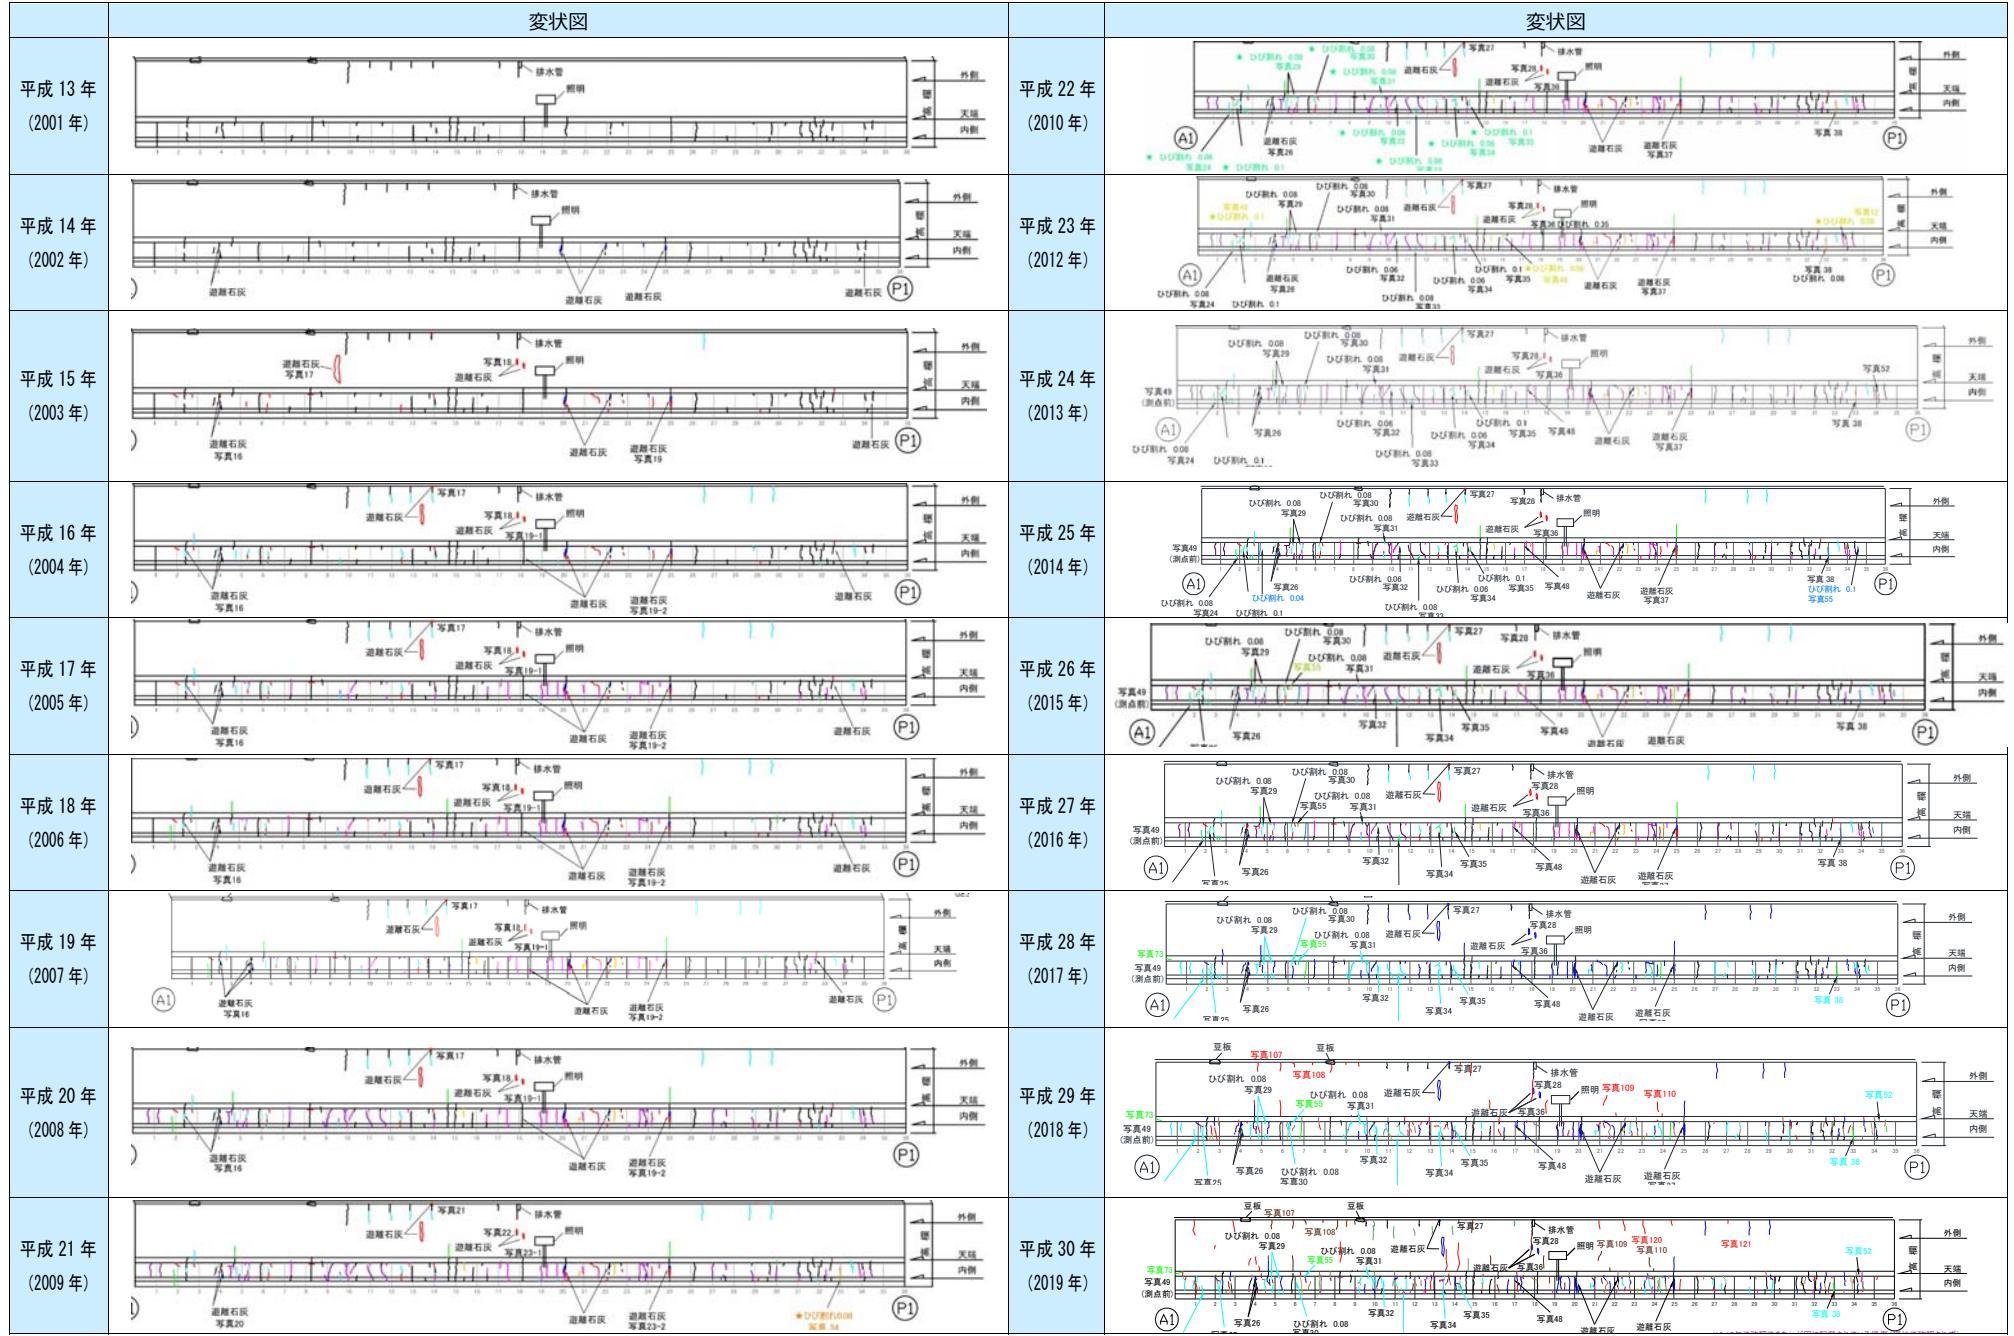
表 2.1.2 新名立大橋壁高欄変状図 A1-P1 陸側(H13~H30)

平成24年度より11箇所においてひび割れの新規発生およびひび割れの長さの進行が確認された。 次頁より,平成13年(2001年)~平成30年(2018年)の調査結果を表2.1.2~2.1.5に示す。

部位	変状状況					
海側山側	・2 箇所において,ひび割れが新規発生					
/毋侧内侧	・1 箇所において、ひび割れ長さが進展					
味血中面	・3 箇所において,ひび割れが新規発生					
座侧内侧	・5 箇所において、ひび割れ長さが進展

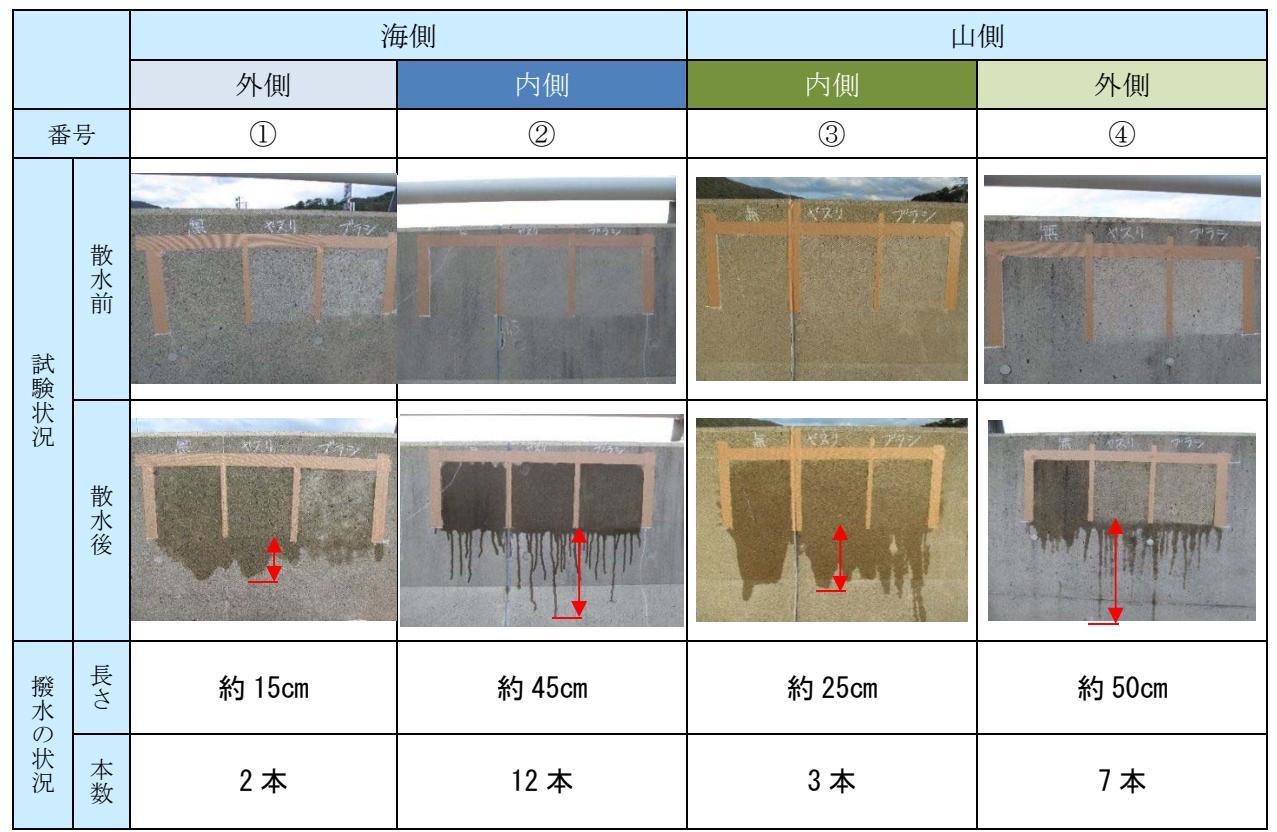
表 2.2.2 撥水効果調査結果(壁高欄側壁)

海側		Ц	側
		海側	山側	海側	山側
番号		5	6	\overline{O}	8
試験	散水前			(# YZ) 755	*29:73:
状況	散水後				
撥水の	長さ	・散水した水が徐々にコ	ンクリート中に浸透した。	約 30cm	約 15cm
の状況	本数	・水滴状に水をはじく程の	撥水効果は見られなかった。	5 本	5本

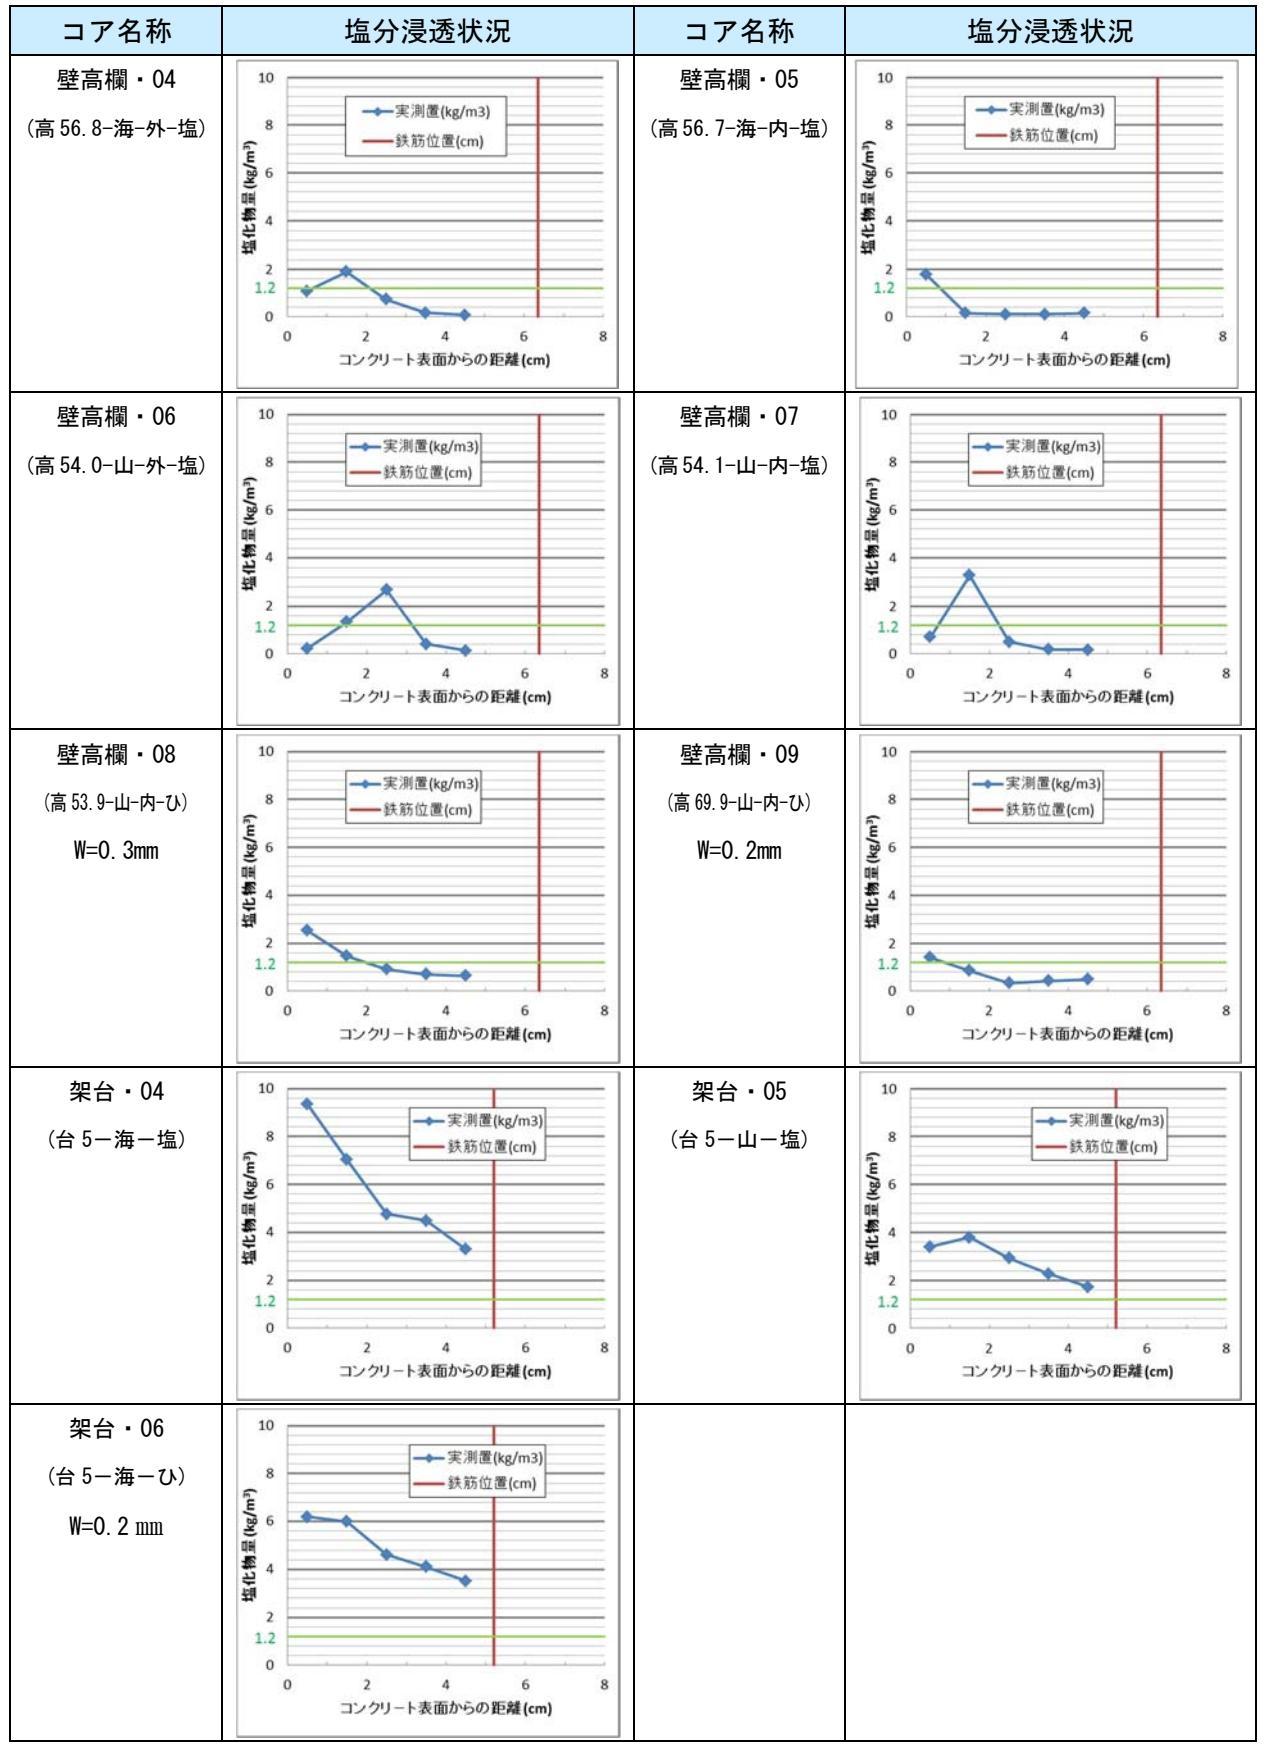
表 2.7.2 塩分浸透状況(新名立大橋)

· · · · · · · · · · · · · · · · · · ·			CI -		
試料名			<u>後夏重</u> 絶訪	(mass%)	(kg/m3)	
	0~10	2476	4°C+6	0.05	1 08	
	10~20			0.09	1, 89	
壁高欄-04	20~30 2340	2200	0.03	0.73		
(高 56.8−海−外−塩)	30~40	2010	2200	0.01	0.18	
	40~50			0,00	0.09	
	0~10			0.08	1.77	
	10~20			0.01	0, 16	
	20~30	2370	2240	0.01	0. 11	
(局 56. /−海−内−塩)	30~40			0.01	0. 11	
	40~50			0.01	0.16	
	0~10			0.01	0. 23	
ᄚᆂᄪᇲ	10~20			0.06	3. 29	
	20~30	2270	2110	0. 13	2.68	
(高 54.0−Щ−タト−塩)	30~40			0. 02	0. 42	
	40~50			0. 01	0. 15	
	0~10			0.03	0. 71	
辟支揭_07	10~20		2080	0.16	3. 29	
至同佩 07 (20~30	2250		0.03	0. 54	
	30~40			0. 01	0. 19	
	40~50			0. 01	0. 17	
	0~10	2240	2040	0.12	2. 53	
壁高欄-08	10~20			0.07	1. 47	
(高 53.9-山-内-ひ)	20~30			0.05	0. 92	
	30~40			0.04	0.71	
	40~50			0.03	0.65	
	0~10		2150	0.06	1.40	
壁高欄-09	10~20	0000		0.04	0.86	
(高 69.9-山-内-塩)	20~30	2330		0.02	0.34	
	30~40			0.02	0.43	
	40~50			0.02	0.49	
	10~10			0.22	9.30	
架台-04	20~20	2220	2150	0.33	7.03 7.73

(台 5−海−塩)	20~30	2320	2150	0.22	4.77	
	<u> </u>			0.21	4.49	
	0~10			0.15	3.23	
	10~20			0.10	3 70	
架台-05	20~30	2330	2180	0.17	2 92	
(台 5-山-塩)	30~40	2000	2100	0 10	2. 32	
	40~50			0,08	1. 72	
	0~10			0, 29	6, 19	
	10~20			0, 28	6, 00	
架台-06	20~30	2290	2120	0.22	4, 62	
(台 5-海-ひ)	30~40			0.19	4. 11	
	40~50			0.17	3. 52

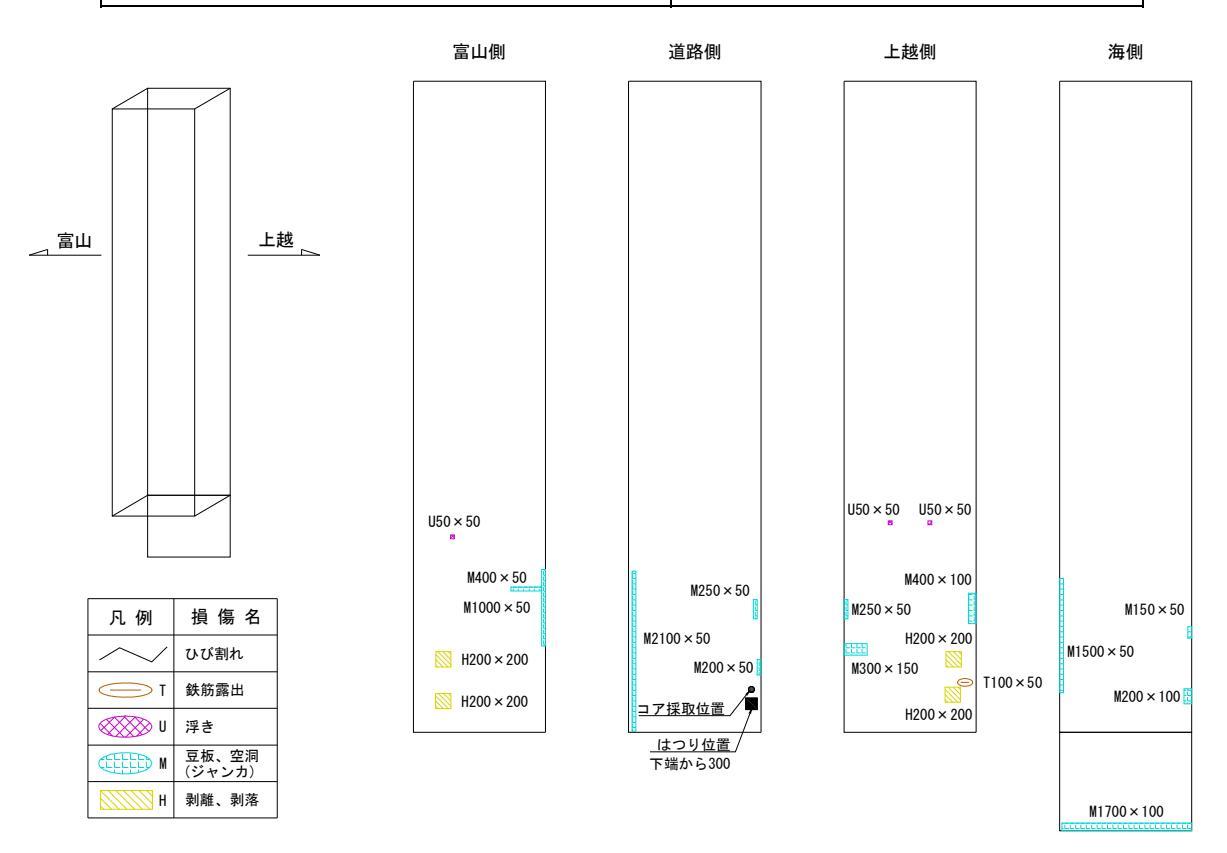
図 3.1.1 変状図(柱 1-3 プロテクト CIT 塗布)

柱 No.	変状状況			
柱 1-3	・Pコン被覆モルタルの浮き			
(プロテクト CIT 塗布)	・ジャンカ			
柱 1-4	・Pコン被覆モルタルの浮き			
(無塗布)	・ジャンカ			
++ 1 5	・Pコン被覆モルタルの浮き			
	・ジャンカ			
(断面修復固所) (プロテクト CIT 塗布)	・コンクリートの浮き			
	・断面補修境界に沿ったひび割れ

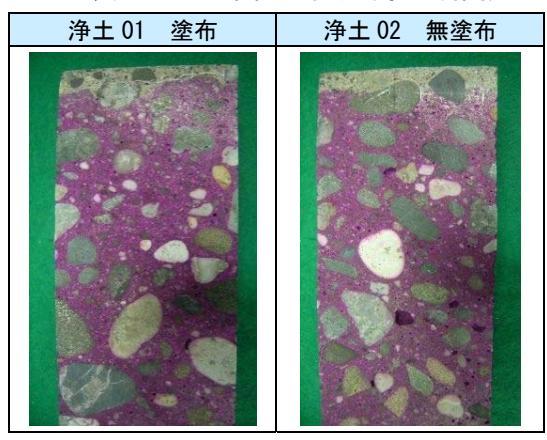
表 3.3.2 中性化状況(浄土洞門)

中性深さ(mm)							
試料名	1	2	3	4	5	6	平均值	測定面中の 最大値
浄土-01 (浄土 1-3-1) (プロ テ クトシル CIT 塗布)	7. 8	7. 9	9. 0	6. 0	2. 8	6. 7	6. 7	9. 0
净土-02 (浄土 1-4-1) (無塗布)	6. 1	7. 9	8. 5	9. 1	7. 8	6. 9	7.7	9. 6

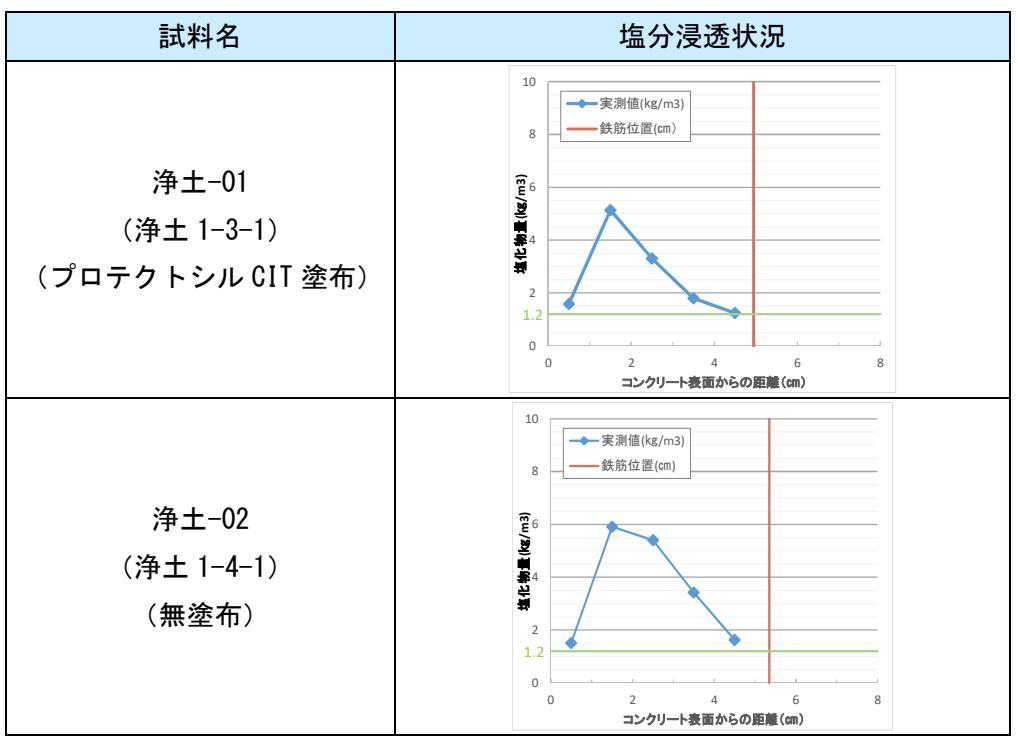
表 3.5.2 塩分浸透状況(浄土洞門)

入 0.0.1 · 查旧份重例之相未 (疗工)/					
計业々	深度	単位容積質量		C1-	
武不十一	(mm)	表乾	絶乾	(mass%)	(kg/m^3)
	0~10		2290	0. 07	1. 58
ン <u>た」</u> 01	10~20			0. 22	5.13
净土-01 (浄土 1-3-1)	20~30	2410		0.14	3.3
	30~40			0. 08	1.79
	40~50			0. 05	1.24
	0~10			0. 07	1.51
ン <u>た I 00</u>	10~20			0. 26	5.92
浄工=02 (海+ 1 <u>-4</u> -1)	20~30	2380	2250	0. 24	5.4
(/尹工 1-4-1)	30~40			0. 15	3. 42
	40~50			0. 07	1.62

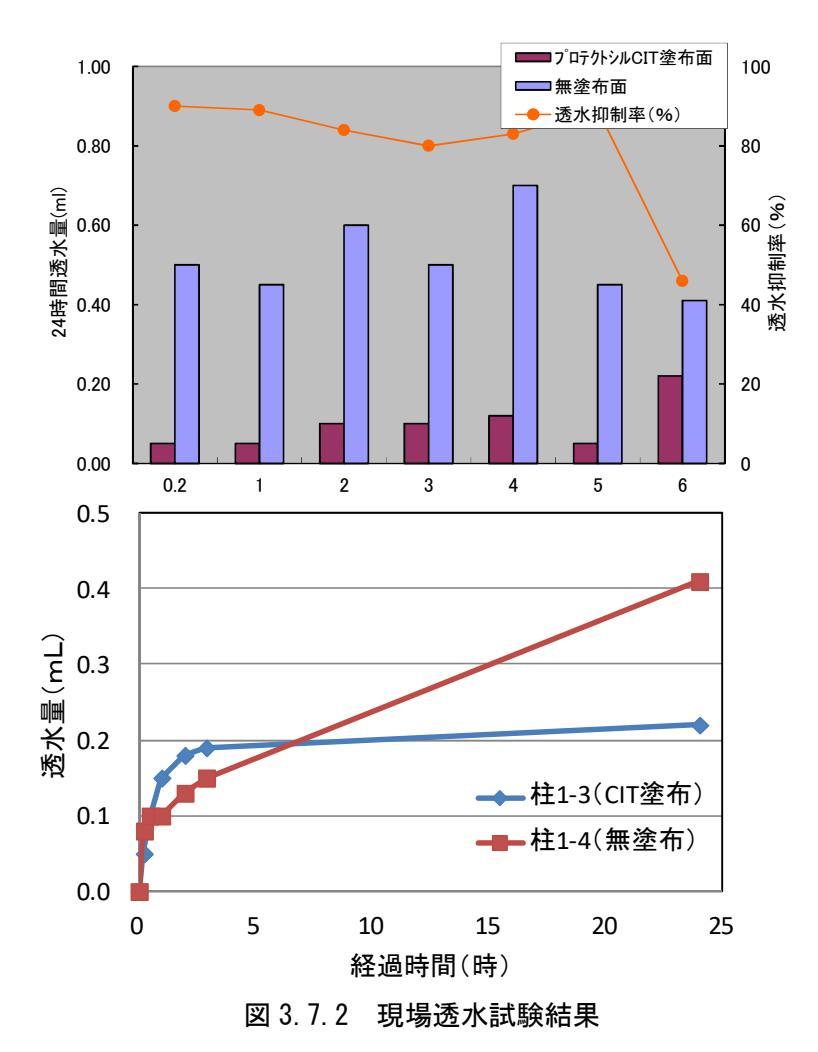
表 3.7.1 現場透水試験結果

-								
測定時期		平成 19 年	平成 20 年	平成 21 年	平成 22 年	平成 23 年	平成 24 年	平成 25 年
		(2007)12 月	(2008)9月	(2009)9月	(2010)9月	(2011)9月	(2012)9月	(2013)11 月
プロテクトシル CIT 塗布後経過期間		塗布後2ヵ月	塗布後1年	塗布後2年	塗布後3年	塗布後4年	塗布後5年	塗布後6年
透水量 (ml)	プロテクトシル CIT 塗布面	0. 05	0. 05	0. 10	0. 10	0. 12	0. 05	0. 22
	無塗布面	0. 50	0. 45	0. 60	0. 50	0. 70	0. 45	0. 41
透水抑制率(%)		90	89	84	80	83	89	46
