第3回
能登半島地震における土砂災害対策検討委員会

第3回 能登半島地震における土砂災害対策検討委員会 説明資料

令和6年4月25日

国土交通省 北陸地方整備局

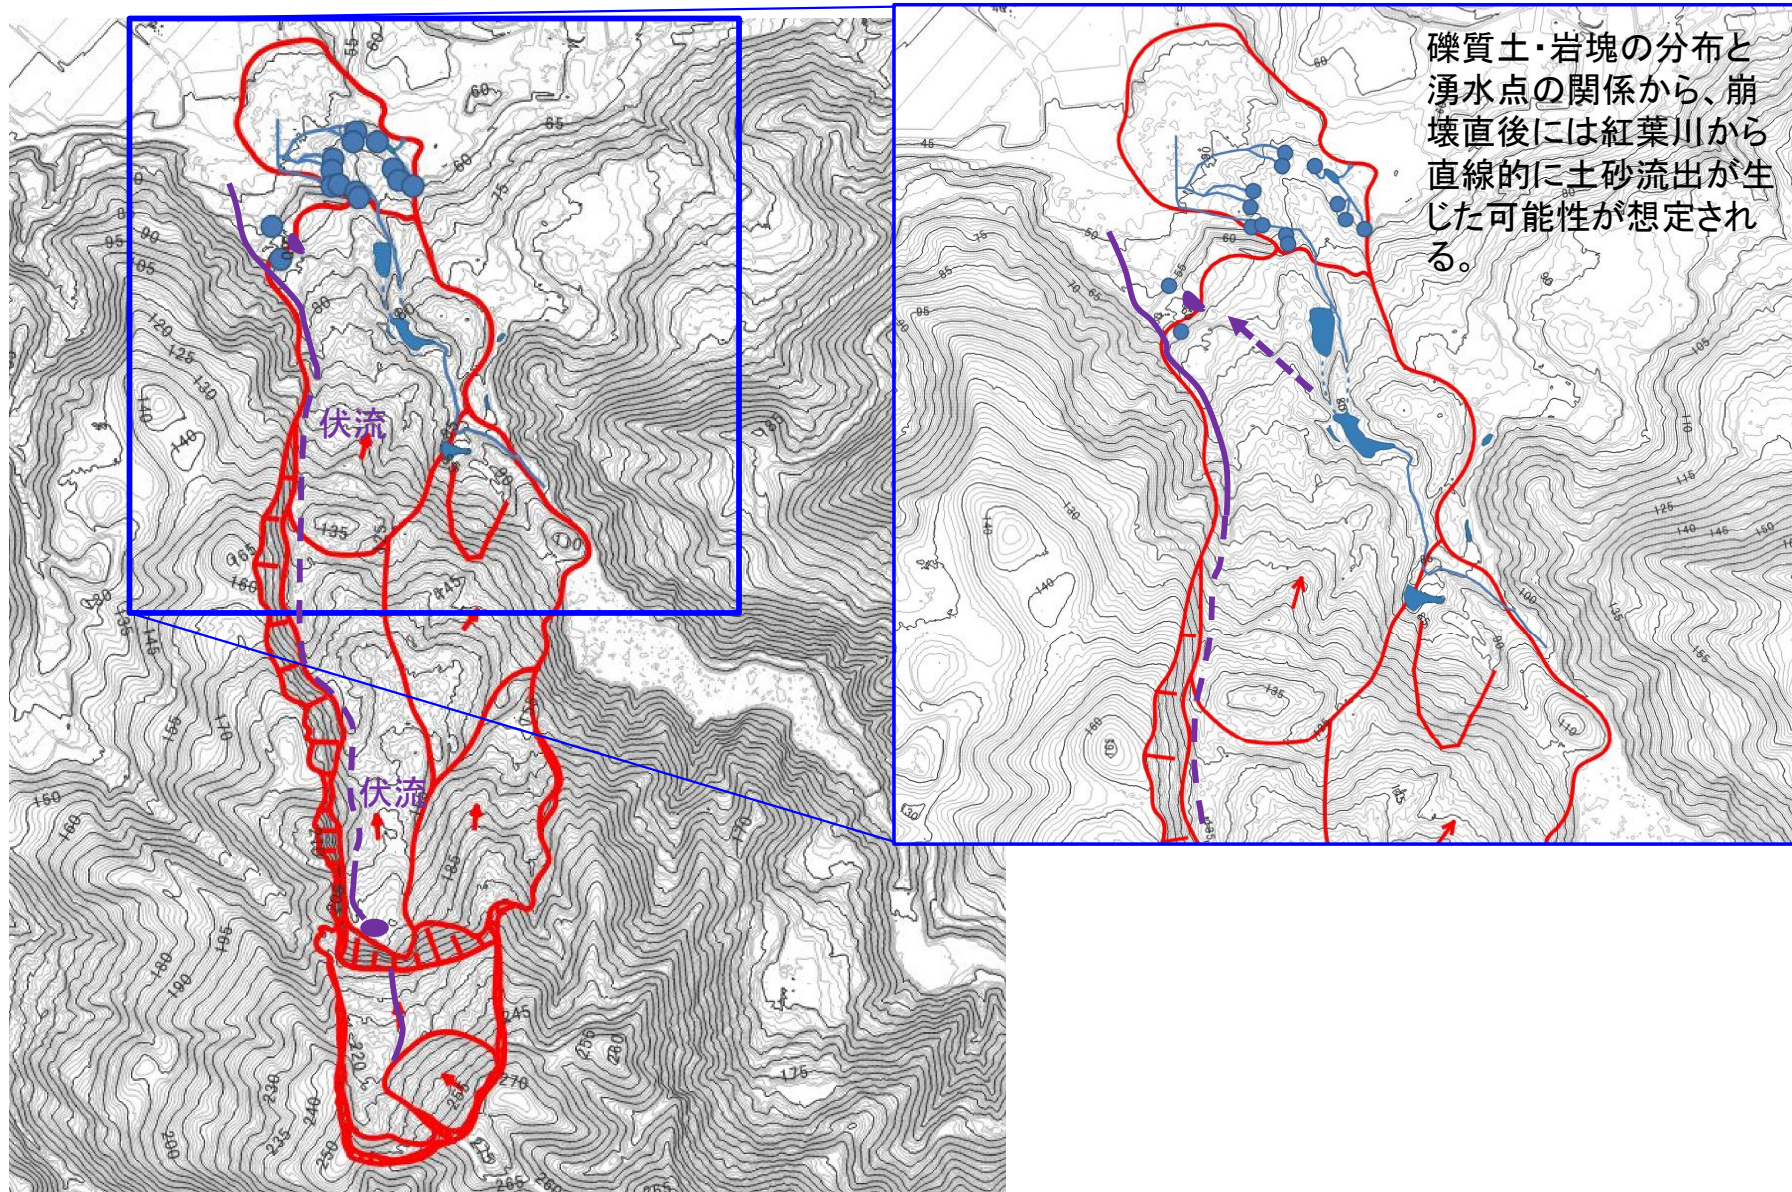
紅葉川(市ノ瀬地区):崩壊部の流路・湧水点

6	<p>P.5：市ノ瀬地区の崩壊地内で湧水があると、ガリー侵食が生じて水路となって悪影響が生じると考えられる。主測線のあたりガリー侵食がみられるので、湧水について調査した方がよい。</p> <p>桜井委員</p>	<ul style="list-style-type: none">各河道閉塞箇所の現地状況確認を実施した。崩壊部の流路・湧水点について確認した。 <p>→P.9～19 →P.11</p>

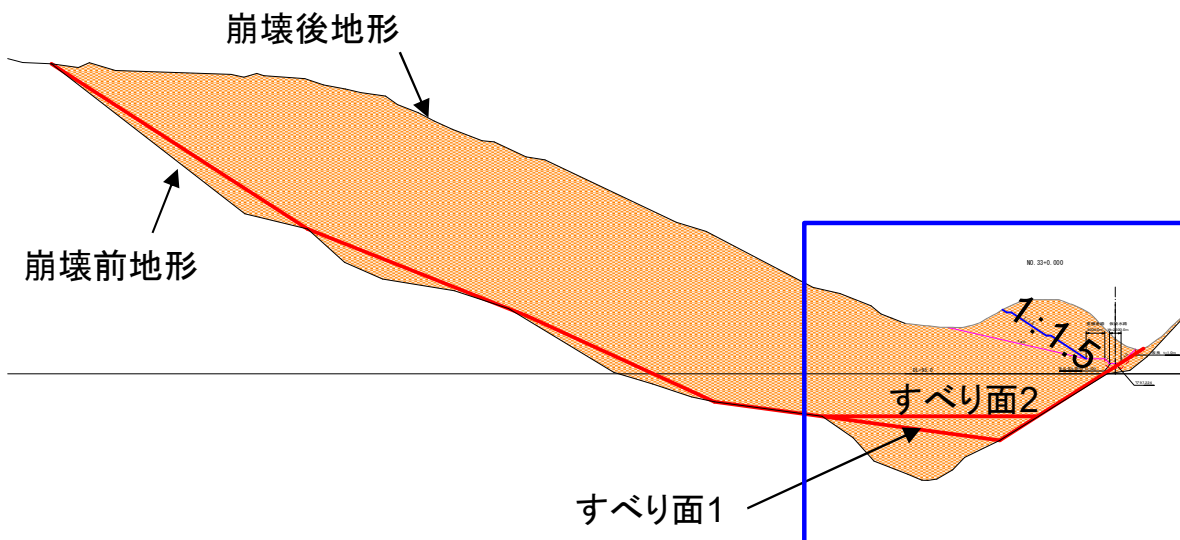
【断面図】

- 湛水池の直下流部は、河道幅が狭く仮排水路とその設置のための工事用道路の設置にあたって切土が必要。
- 切土法面勾配は安定が保てる1:1.5とする。
- この切土によって崩壊斜面の下流部の土砂を撤去することになる。
- このため、仮排水路設置時の安全対策として下記を実施する。
 - ①斜面の動態観測：GPSに加え、即時性のある地表面傾斜計、ボーリング孔設置後はパイプ歪計を設置
 - ②無人化施工：掘削作業の初期は無人化施工として、被災リスクを回避する。
 - ③見張り員の設置：切土斜面においては、斜面の動きを監視員が見張る。

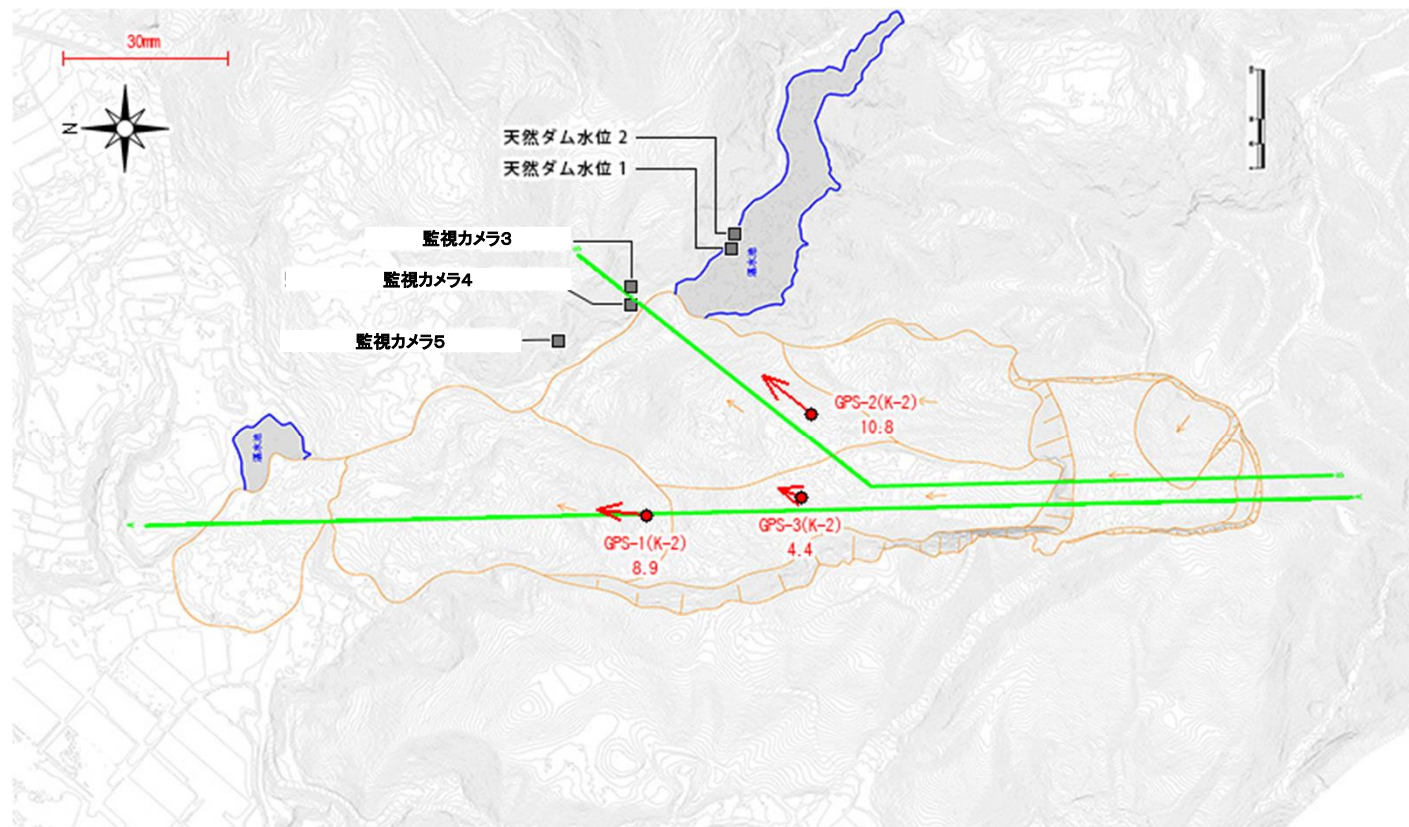
GNSS観測結果

- GNSSの観測結果では、水平変位量より鉛直(沈下)変位が卓越している。
- 平面的な移動方向はGPS-1では、概ね測線にそった斜面下方方向へ変動している。
- GPS-2および3については土砂ダム方向へ変動している。

2024年03月01日08時00分～2024年04月03日08時00分(33日間)の変位量を示しています。

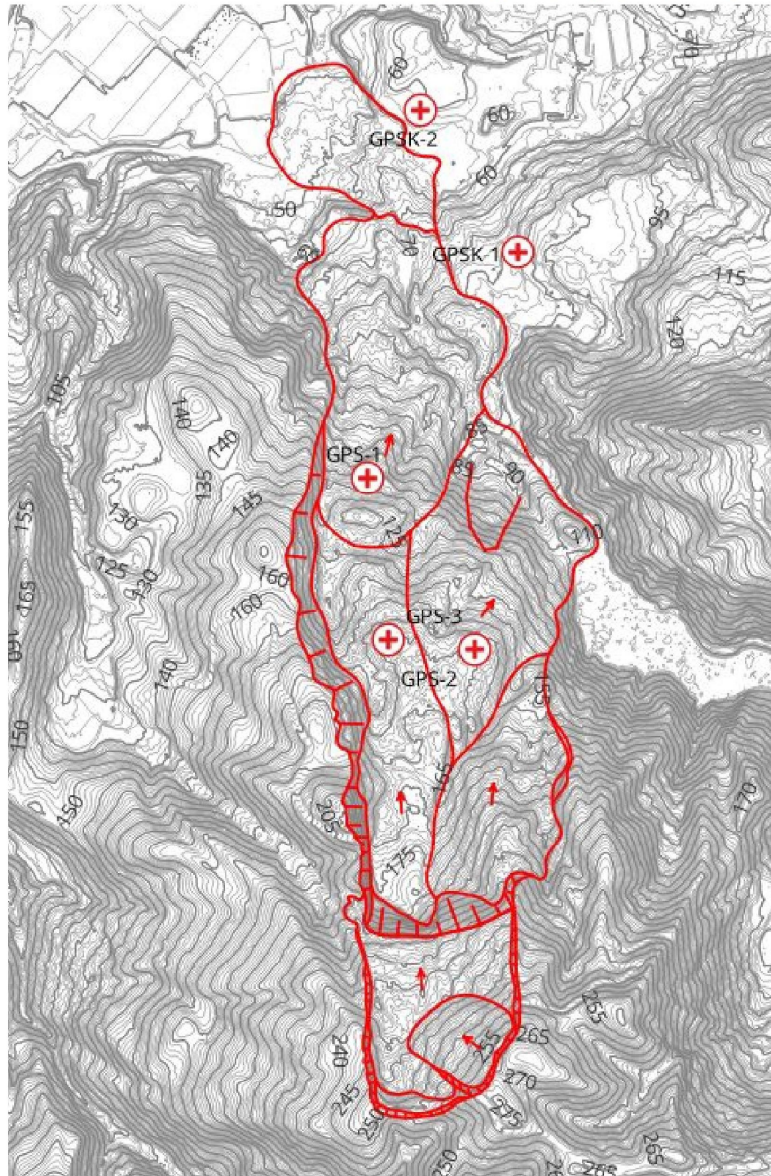
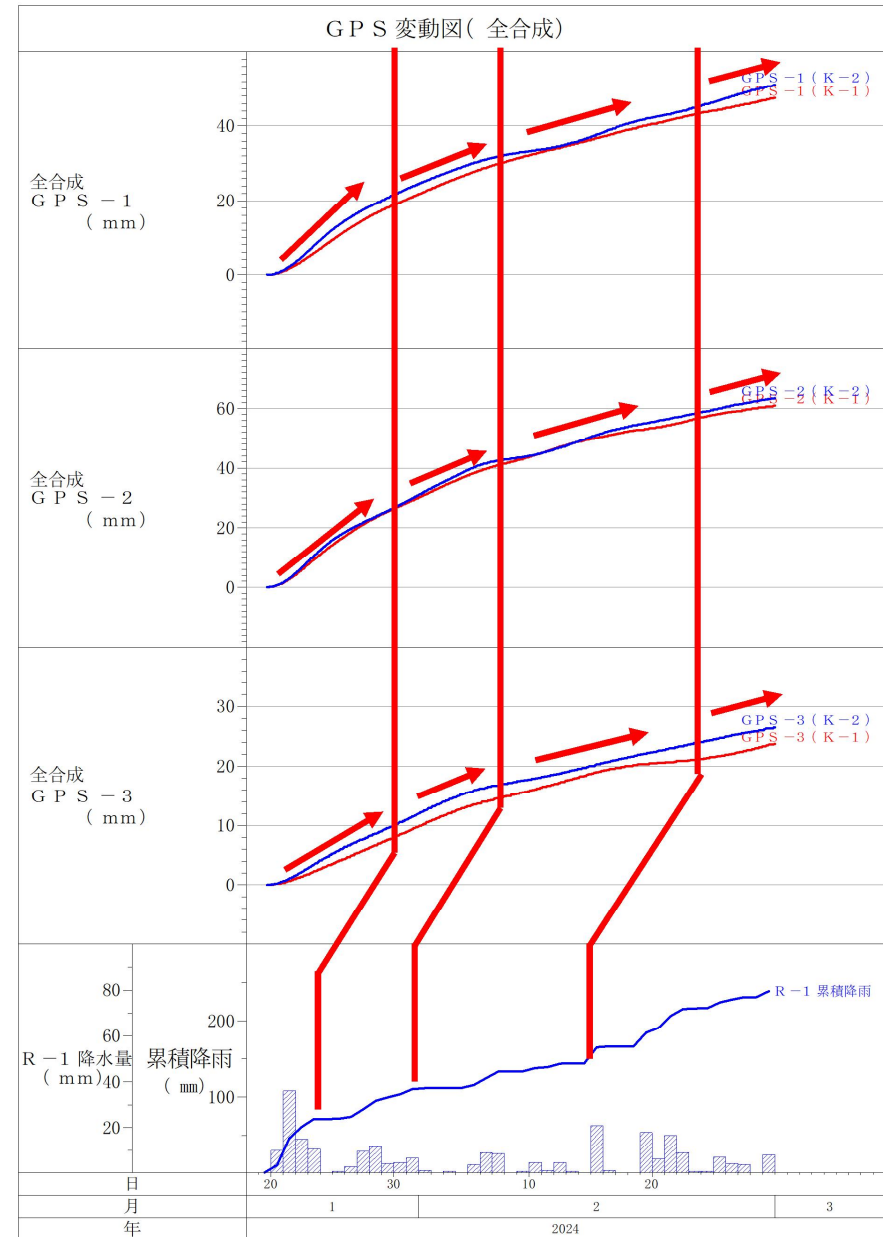
紅葉川(市ノ瀬地区): 観測データ (崩壊土砂の移動)

GNSS観測結果 ・ 全合成変動量は、降雨から15日程度遅れて、相関傾向が見られる。

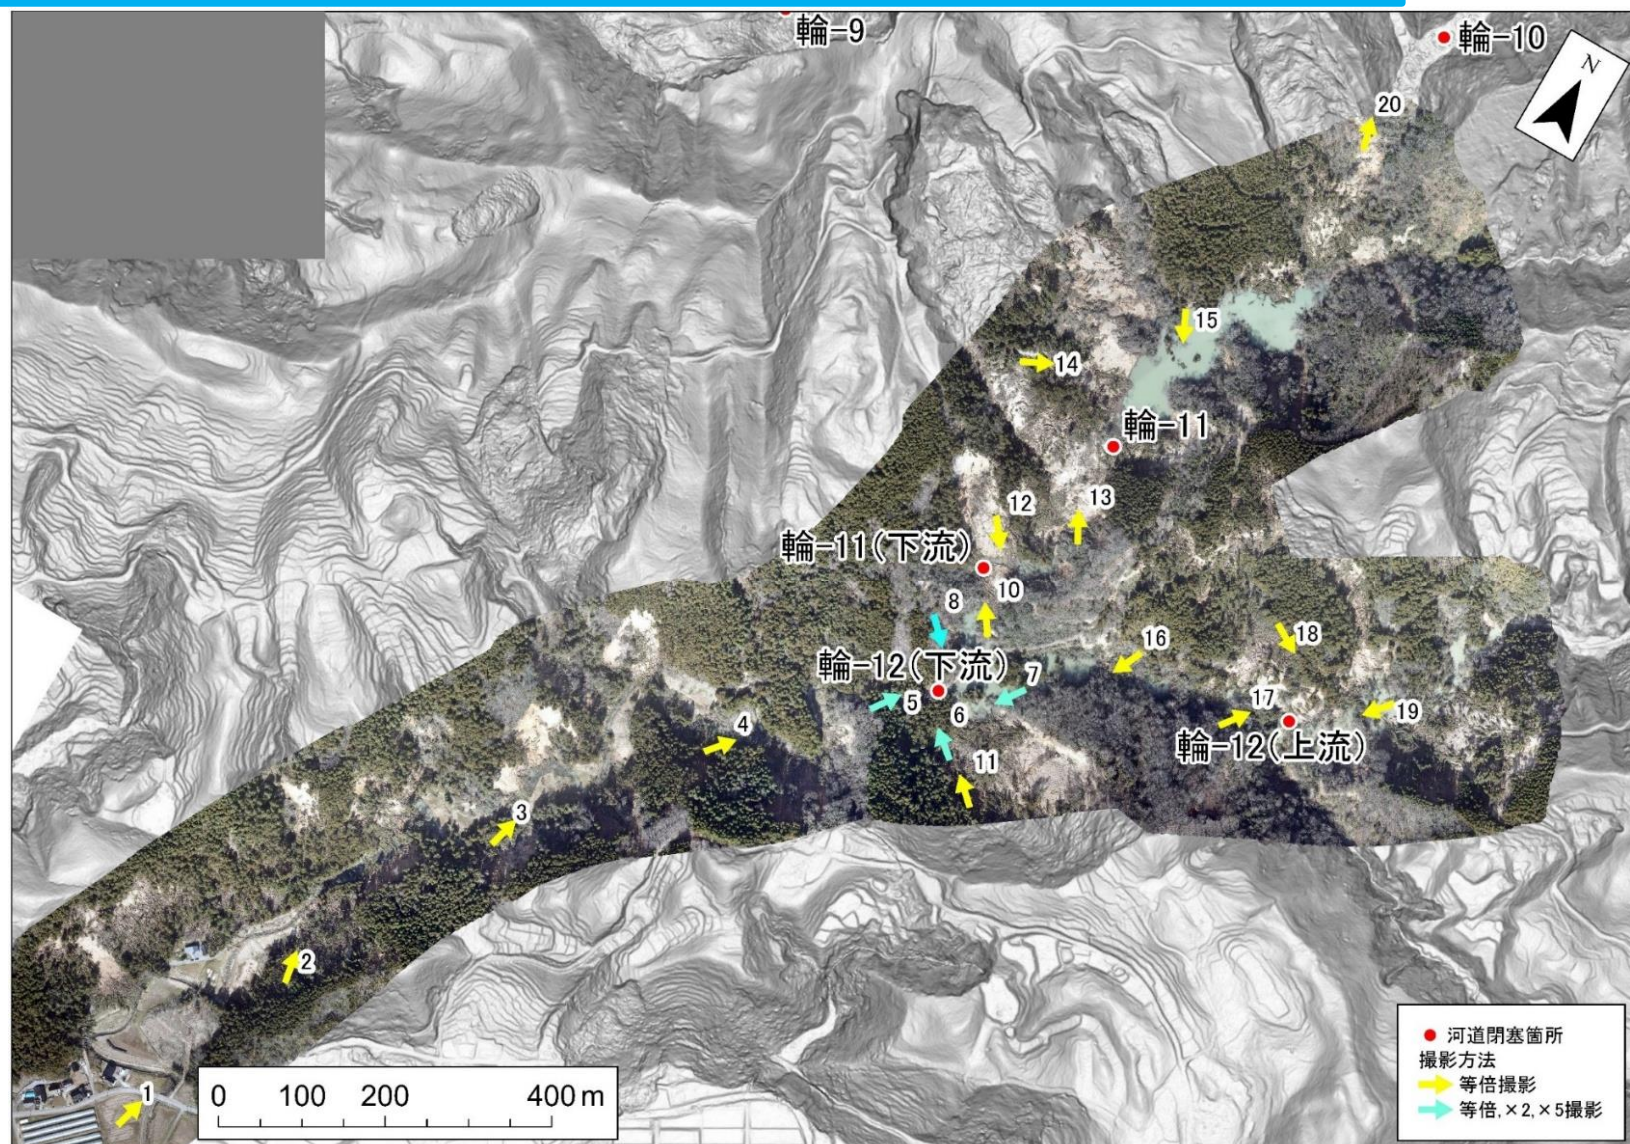
牛尾川：観測データ(UAV調査による確認調査)

- ・寺地川、牛尾川を対象にUAVによる詳細調査を定期観測を実施中
- ・調査開始から大きな変状は認められない

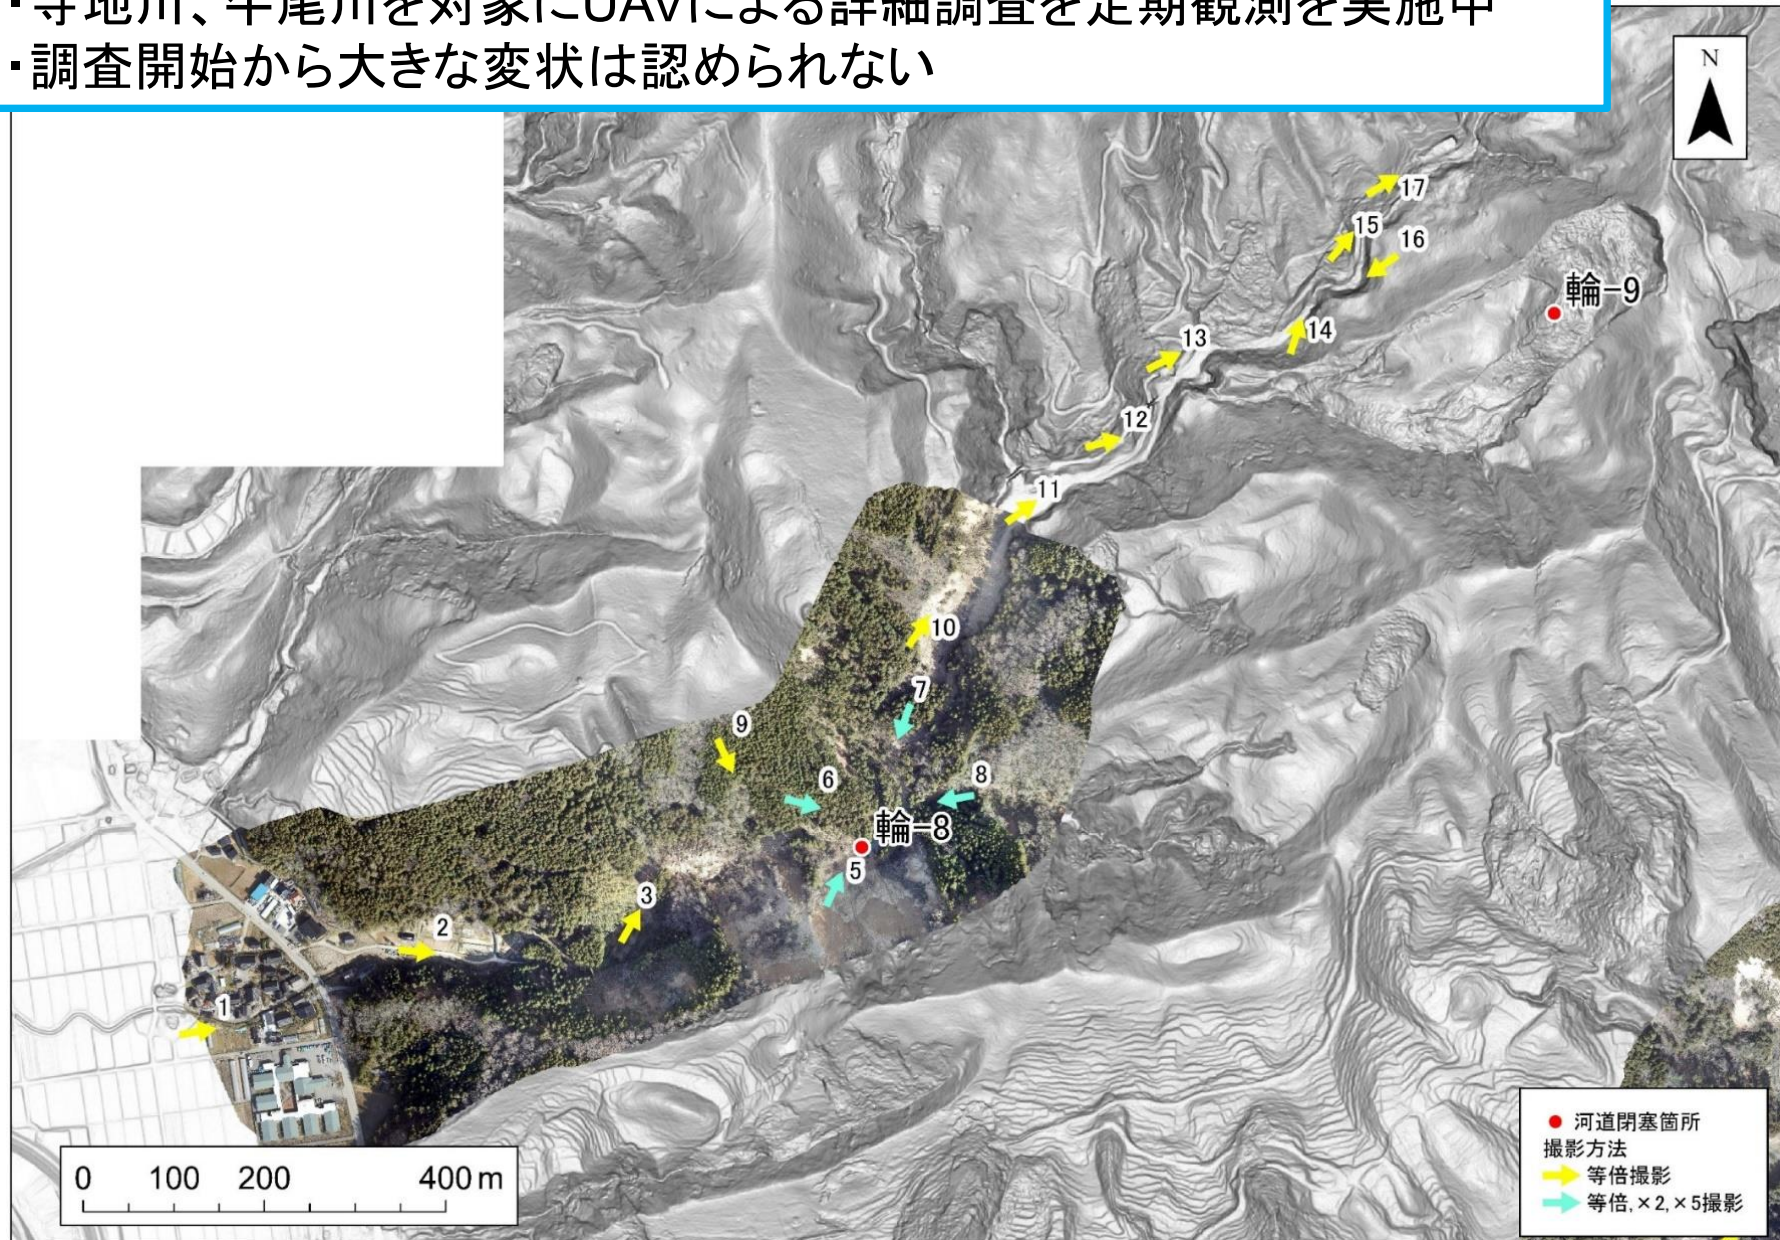
寺地川：観測データ(UAV調査による確認調査)

- ・寺地川、牛尾川を対象にUAVによる詳細調査を定期観測を実施中
- ・調査開始から大きな変状は認められない
