第3回 阿賀川自然再生モニタリング検討会 議事次第

阿賀川自然再生モニタリング結果について

国土交通省北陸地方整備局 阿賀川河川事務所

阿賀川自然再生計画(案)の更新について

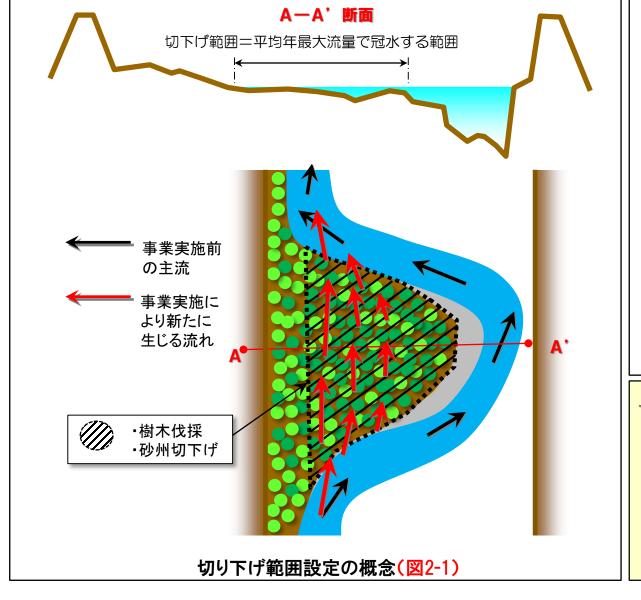
■河道の設定方法① 切り下げ範囲

- 平均年最大流量で冠水する区域を切り下げ対象範囲とする(図2-1上)
- 湾曲部では、砂州上を洪水が直線的に流下する範囲とする(図2-1下)

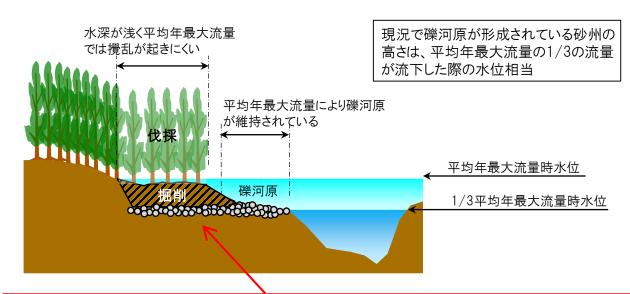
切り下げ高設定の概念(図2-2)

- 切り下げ高は、1/3平均年最大流量時水位とする
- 切り下げた砂州は、平均年最大流量により2~3年に1回攪乱を受けて維持する(図2-2)

1/3平均年最大流量時の水位まで切下げて礫河原を復元し、平均年最大流量によって維持する

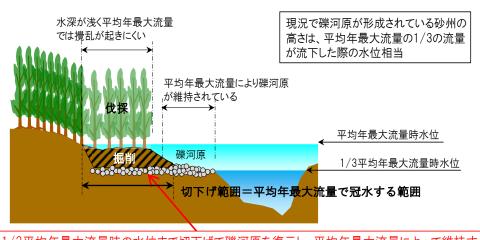
自然再生事業の設定イメージ図(図3.1)

- ●平均年最大流量(720m³/s) で冠水する区域が切り下げ 対象範囲
- ●切り下げ高は阿賀川樹木群 管理計画に基づき、1/3平 均年最大流量(240m³/s)時水 位
- ●平均年最大流量により2~3 年に1回攪乱を受けて維持される

●湾曲部では、砂州上 を洪水が直線的に流下 する範囲を対象に樹木 伐採・河道掘削、流れ を直線化

1/3平均年最大流量時の水位まで切下げて礫河原を復元し、平均年最大流量によって維持する

- ■砂州上で河床材料の攪乱を起こすため、<mark>樹木伐採と砂州の切り下げにより洪水が砂州上を流れやすい河道</mark>とする。これにより樹木の再繁茂を防止するとともに、洪水を直線的に流下させ蛇行を是正し、水衝部を解消する。(図3.1)
- ■阿賀川樹木群管理計画(H21.2)検討において、阿賀川上流区間では平均年最大流量の1/3の流量(約240m3/s)に対する水位より比高の低い範囲には樹木群が少ないことが分かっている。
- ■従って、砂州切り下げの下限高は平均年最大流量の1/3の流量に対する水位相当の高さとして設定した。 (図3.1)
- ■砂州切り下げと樹木伐採に着手した平成21年度以降、平均年最大流量(720m3/s)を越える出水が4度発生した。(図3.2,表3.3)
- ■平成27年9月出水は、阿賀川上流域で史上第3位、大川ダム供用後では第2位の記録的な豪雨となり、馬越水位観測所でピーク流量Q=1,902m3/s(速報値)を記録した(図3.2表3.3)

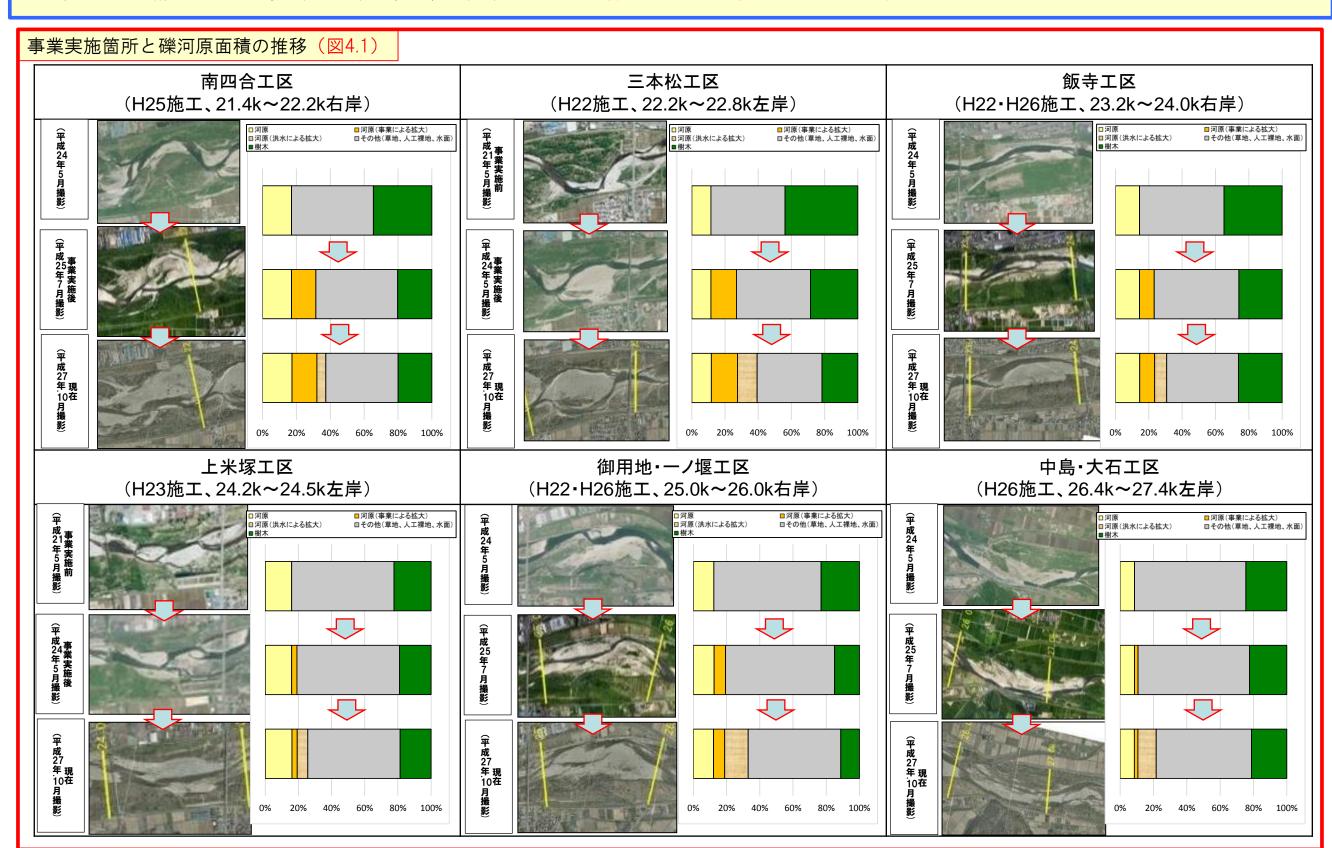
事業着手前から現在までの河道の変化状況の垂直写真と、工区毎の礫河原面積と樹木面積の変化を示した。(図4.1)

- ■各工区とも事業実施前は樹木(緑の箇所)が目立つが、現在は礫河原が広範囲に広がっている。
- ■工事によって創出された河原は、洪水(H23,H25,H27)を受けることで各工区ともに面積が増大している。

事業区間全体について、前ページ図4.1に示した河原、樹木の経年的な面積変化を図4.2に整理した

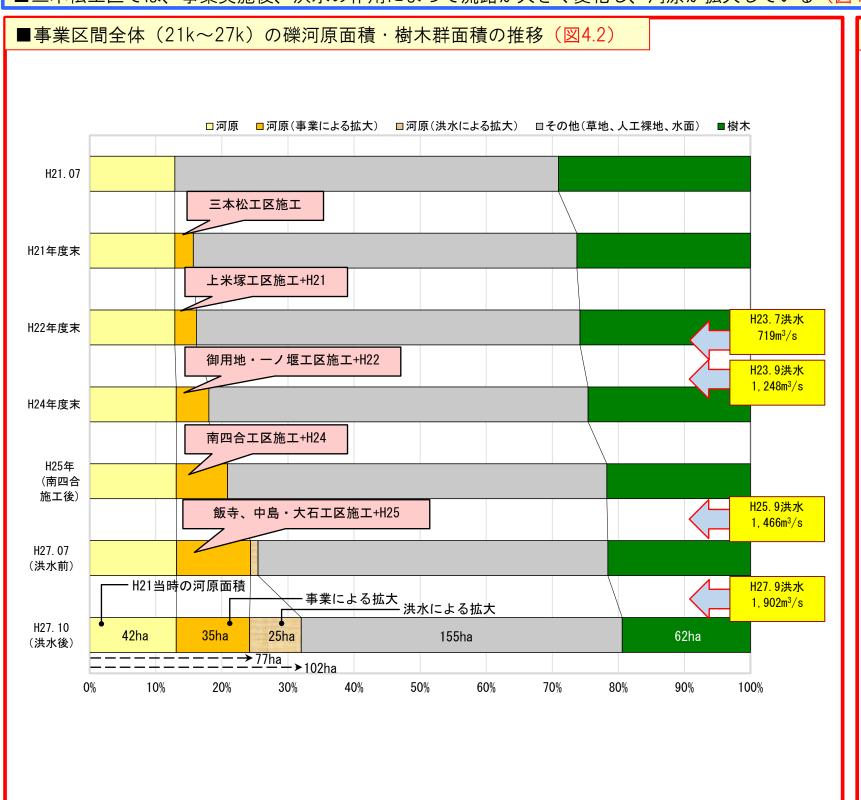
- ■河原面積は事業の実施によって42ha(平成21年)から77ha(平成27年7月)に増大し、その範囲は、更に洪水の攪乱を受けて102ha(平成27年10月)に拡大している(図4.2)
- ■事業後に4回発生した洪水のうち、規模の大きいH27.9洪水による河原面積の増大が顕著である(図4.2)
- ■三本松工区では、事業実施後、洪水の作用によって流路が大きく変化し、河原が拡大している(図4.3)

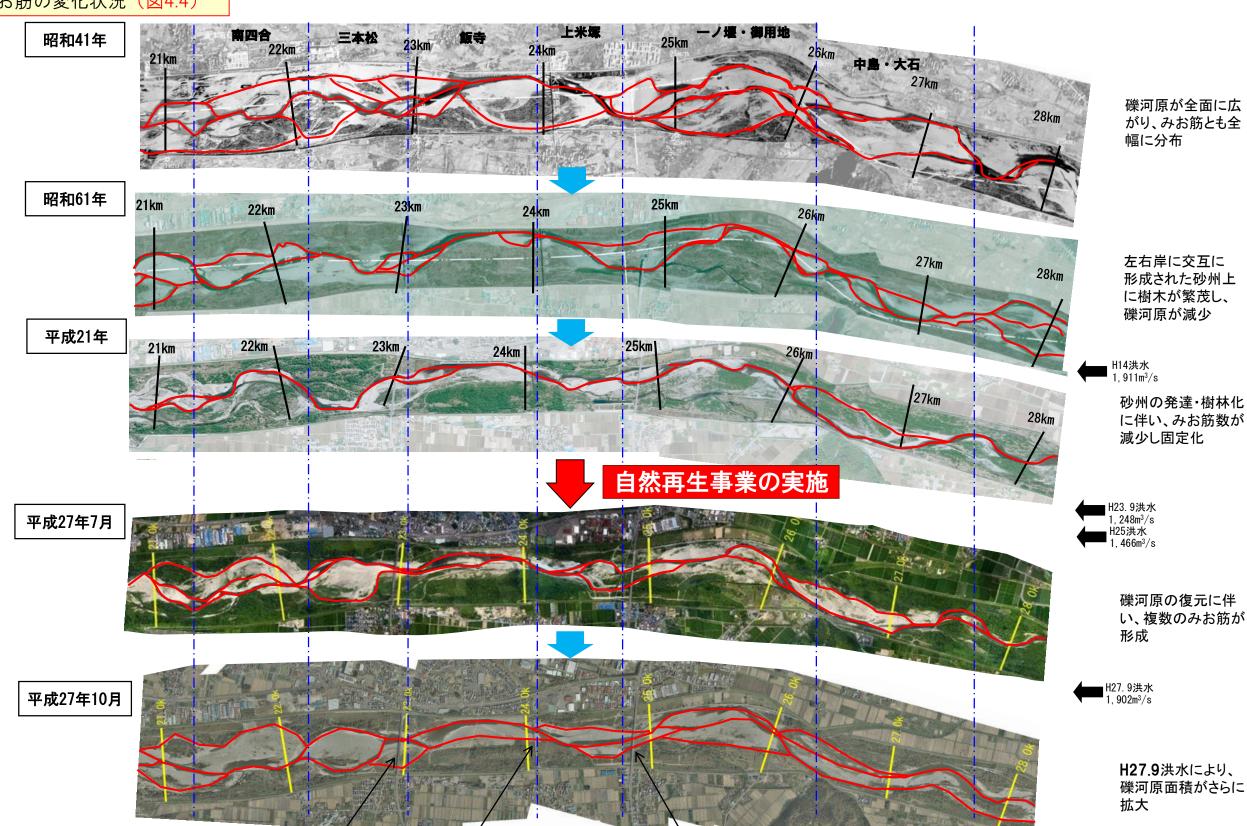
■みお筋の変化状況(図4.4)

昭和40年代から平成21年(自然再生事業着手時点)まで、及び事業実施後(平成27年7月、10月)のみお筋数を比較した(図4.4)

- ■昭和41年から昭和61年、事業着手前の平成21年にかけてみお筋が減少し、その減少したみお筋付近のみに礫河原が残る状態となった
- ■平成21年の自然再生事業着手以降は、礫河原の復元によってみお筋位置が横断方向に変化するようになり、複数のみお筋が形成されている

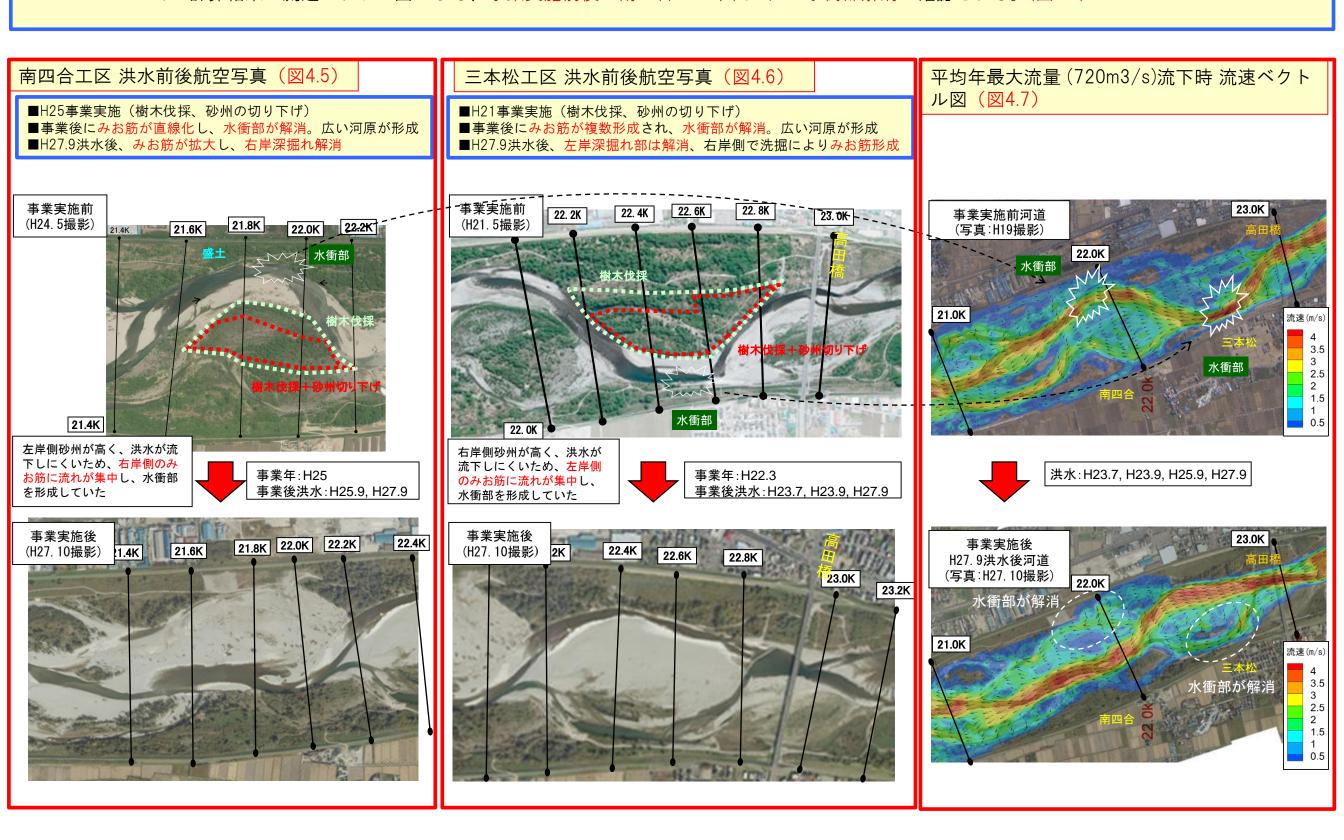
南四合、三本松工区の航空写真を事業前後で比較し、併せて洪水時シミュレーション計算結果を事業実施前後の河道で比較した。(図4.5~図4.7)

- ■南四合鉱区は H25年度に事業を行い、その後発生した洪水よってみお筋が中央に移動したことで、水衝部が解消した。(図4.5)
- ■三本松工区も同様に、 H21年度の事業実施後に発生した洪水によってみお筋が移動し、水衝部が解消した。(図4.6)
- ■シミュレーション計算結果の流速ベクトル図からも、事業実施前後で南四合・三本松工区の水衝部解消が確認される。(図4.7)

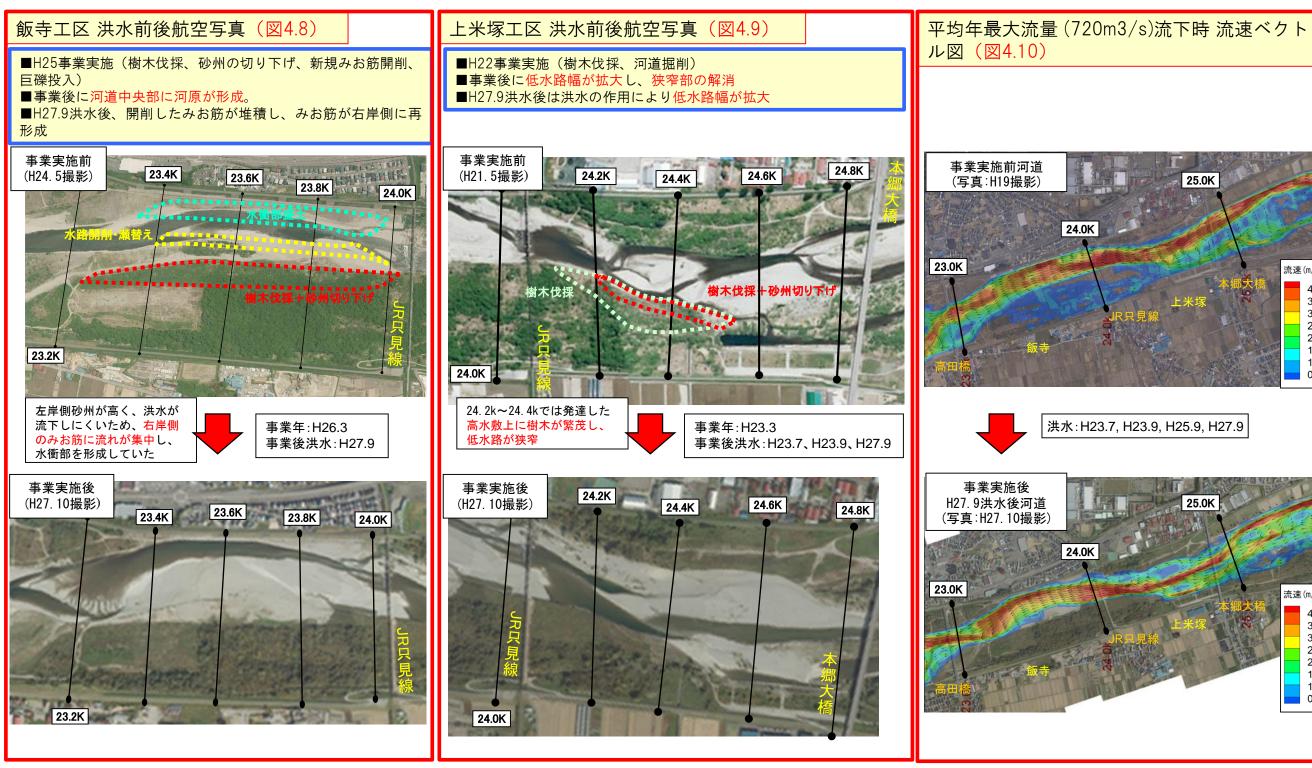
飯寺、上米塚工区の航空写真を事業前後で比較し、併せて洪水時シミュレーション計算結果を事業実施前後の河道で比較した。(図4.8~図4.10)

- ■飯寺工区は H21年度にみお筋掘削、その後H25年度に樹木伐採と砂州切下げ、瀬替えの事業を行った。事業後にH27.9洪水を受け、河道中央には河原が形 成されたが、みお筋は右岸側に再移動した。(図4.8)
- ■上米塚工区はH22年度に事業を行い、その後の洪水による影響で低水路幅が広がった。(図4.9)
- ■流速ベクトル図からは、H27.9洪水後河道は、みお筋の狭い範囲に流速が集中している状態が確認される。(図4.10)

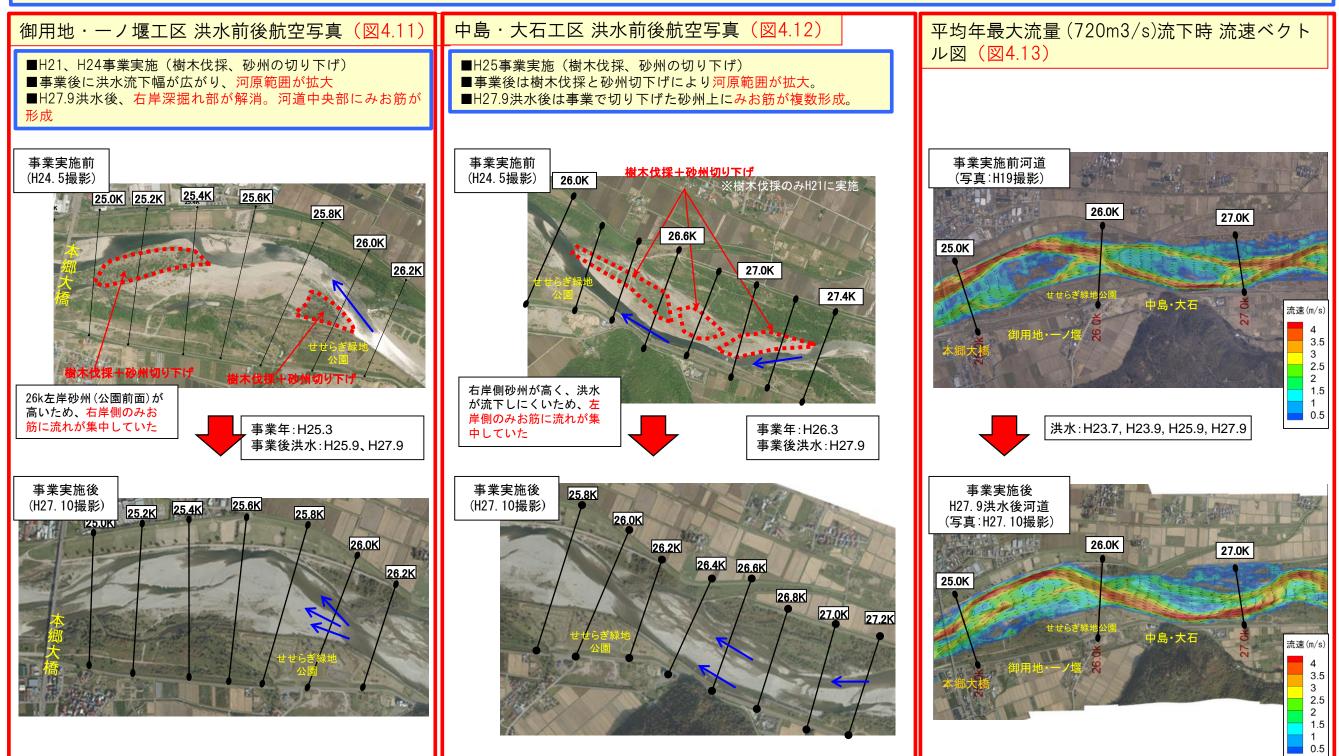
御用地・一ノ堰、中島・大石工区の航空写真を事業前後で比較し、併せて洪水時シミュレーション計算結果を事業実施前後の河道で比較した。 (図4.11~図4.13)

- ■御用地・一ノ堰工区は H21年度、H24年度に事業を行った。砂州を切り下げたことで中央の砂州上に流れが向き、河原範囲が拡大し、河道中央部にみお筋が形成された(図4.11)
- ■中島・大石工区はH25年度に事業を行い、その後のH27.9洪水によって砂州上にみお筋が複数形成された。(図4.12)
- ■流速ベクトル図からは、御用地・一ノ堰工区、中島・大石工区ともに、砂州上に比較的大きな流速が発生していることが分かる。(図4.13)

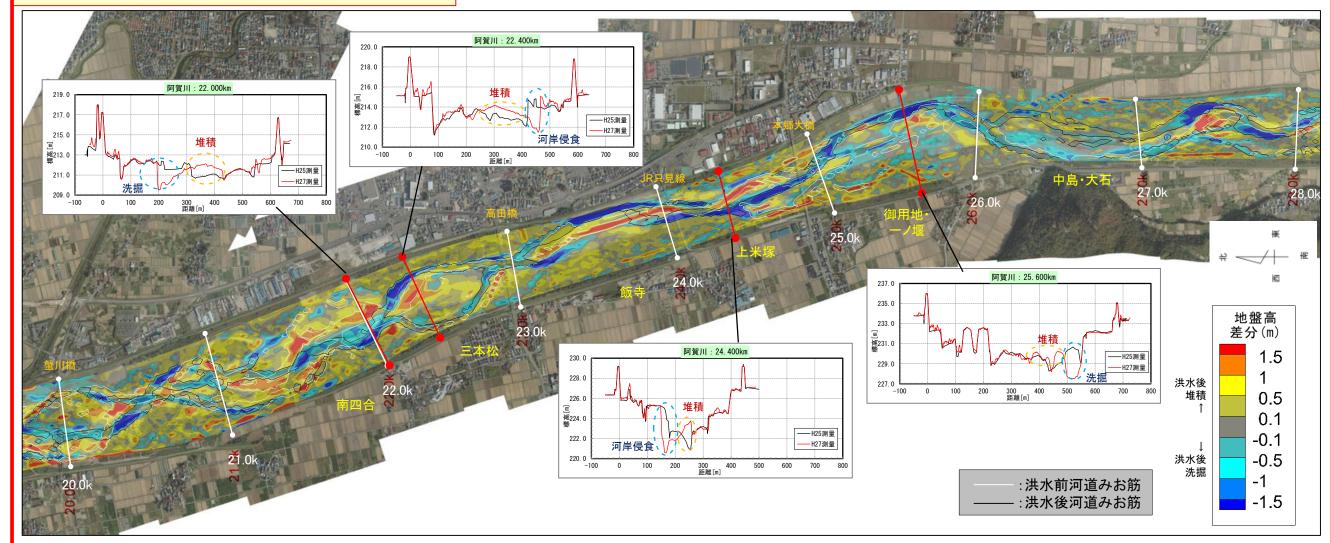
■平成27年9月洪水前後 地盤高差分図 (図4.14)

平成27年9月出水前後の河床高を比較し、出水前後の地盤高変化状況を示した。 (図4.14, 図4.15)

- ■大川ダム供用後第2位の記録的な洪水であったことから、全体的に大きく洗掘・堆積が生じている。
- ■24.0k付近を境に、これより下流側では顕著に土砂堆積が生じている。特に南四合、三本松地区は砂州上への堆積が著しい。
- ■24.0k付近より上流でも河岸侵食等により大きな洗掘が発生した箇所があるが、旧みお筋に同程度の土砂が堆積している。このため、24.0kより上流はみお筋は移動しているが合計の土砂変動量は小さい。

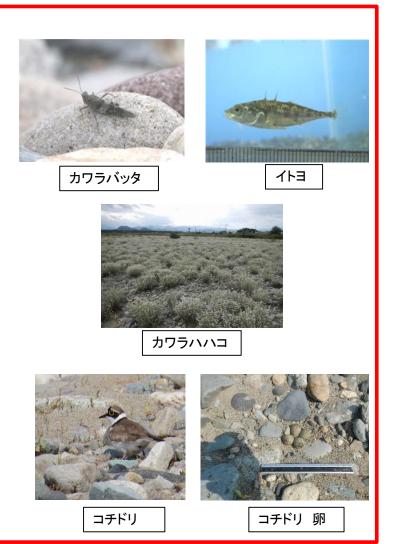
- ■阿賀川樹木管理計画、阿賀川自然再生計画書(案)に基づき、礫河原の状態変化を確認・評価するため、モニタリングを実施。
- ■モニタリング調査の内容は、平成27年度第1回及び第2回の検討会を受けて表5.1に示すとおり実施
- ■調査対象地区は事業は樹林化が進んでいた21.4kより上流区間を中心に<u>6調査区と、事業の効果を比較評価するための、対照区(非事業実施区間の中で自然に存在する良好な礫河原)を対象</u>(図5.2)

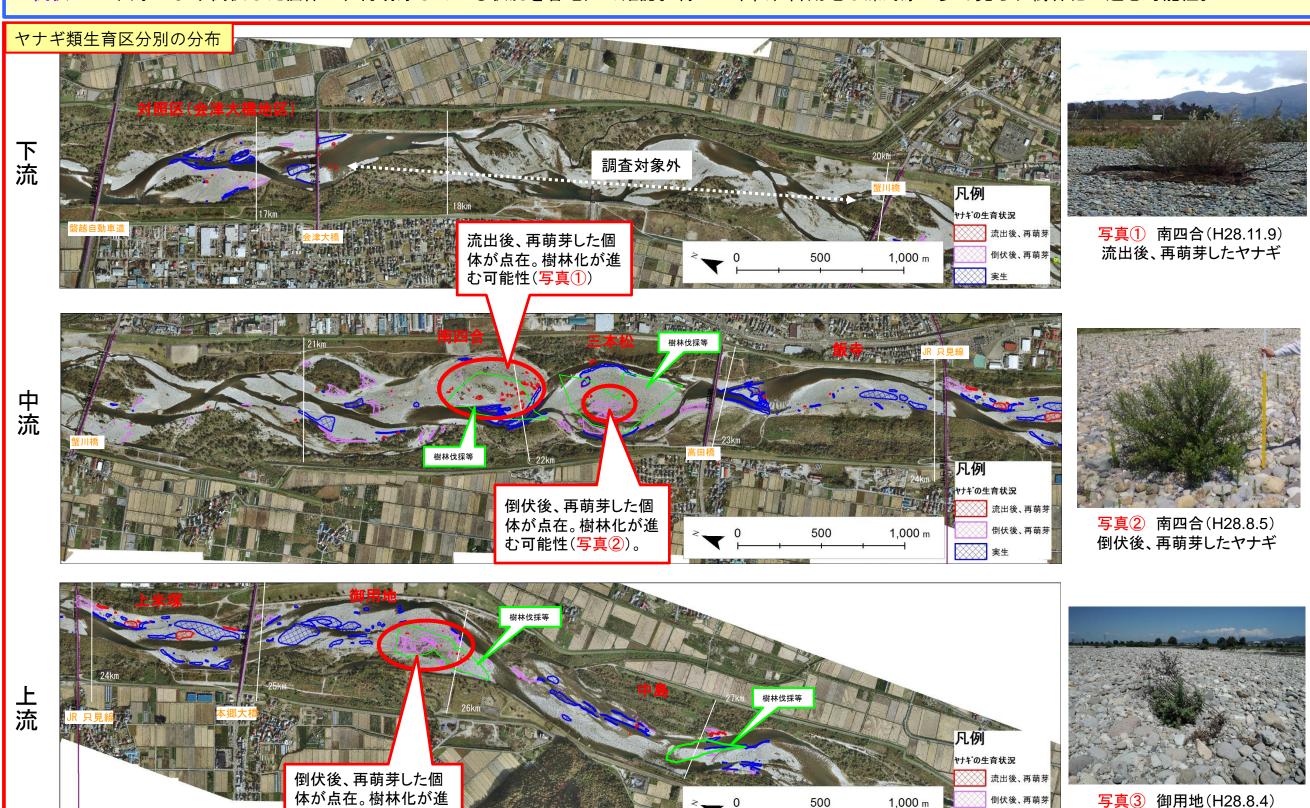
- ■実生:水際に今年度発芽したとみられる実生(青)を確認。特にシロヤナギが多い。礫河原では、オオバヤナギの実生が多い。
- ■流出:南四合ではH27出水により、流出した幹が再萌芽している状況を確認。礫河原に点在し、堆積箇所でもあることから樹林化が進む可能性。
- ■倒伏: H27出水により倒伏した個体が、再萌芽している状況を各地区で確認。特に三本松、御用地は礫河原に多く見られ樹林化が進む可能性。

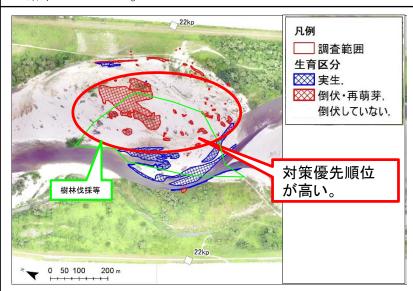
南四合地区

・水際では実生が生育し、礫河原では再萌芽個体が点在していた。

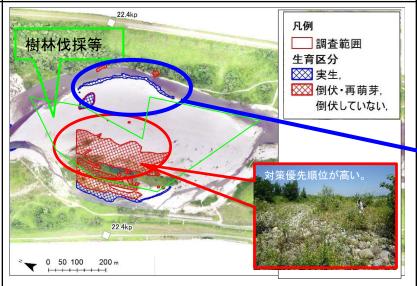
三本松地区

・水際では実生が生育し、礫河原では倒伏・再萌芽個体が見られた。

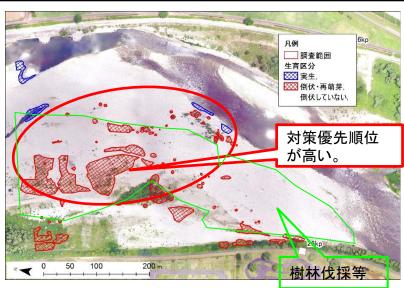
御用地地区

・水際では実生が生育し、礫河原では、倒伏・再萌芽個体が多く見られた。

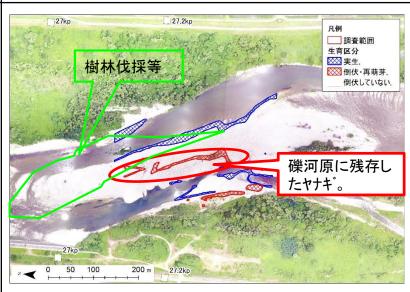
中島地区

・水際には実生が生育し、礫河原では、倒伏しなかったヤナギがみられた。

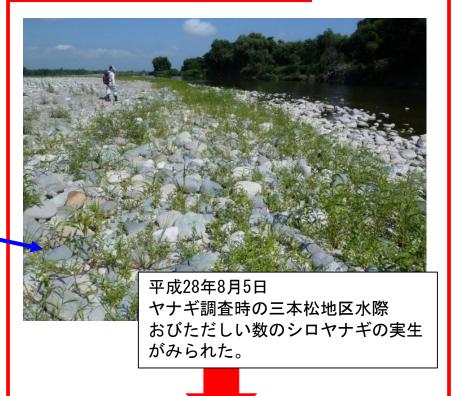
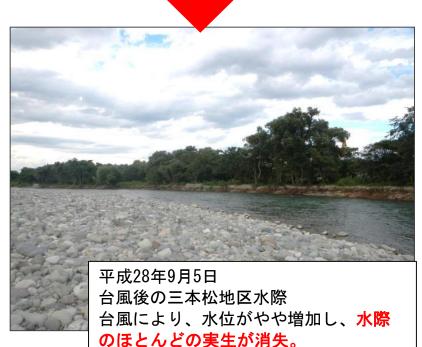
三本松における実生流出状況(図5.7)

- ■各調査地区共通して、水際には実生(青)の群生を確認。礫河原では、倒伏・再萌芽個体(赤)が点在。(図5.6)
- ■その後、平成28年8月22-23日の台風により、馬越観測所**流量660m³/s(暫定値)**を記録。**水際のヤナギの実生が流出して、消失**。(図5.7)
- ■台風後、みお筋の実生については通常の出水で消失することを確認。倒伏個体からの再萌芽は、**今後樹林化していく可能性有り**。(図5.6、図5.7)
- ■今後も**礫河原におけるヤナギのモニタリングを継続し**、ヤナギ類の生育状況、分布の変化を把握し、礫河原の維持に活用。

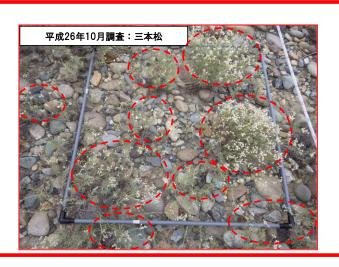
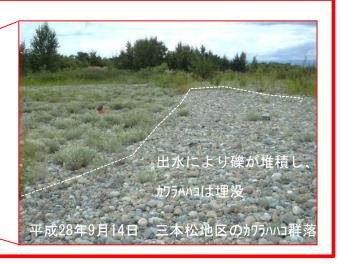
■平成28年10月カワラハハコの分布(三本松)(図5.10)

- ■礫河原指標植物のカワラハハコについてモニタリングを実施。平成27年出水前の平成26年には、三本松では広大なカワラハハコ群落が存在。(図5.8)
- ■平成27年出水の後、群落の多くが消失。(図5.9)
- ■平成28年に調査したところカワラハハコは出水による堆積作用で一時的に消失したが、回復傾向。(図5.10)
- ■埋没個体を由来とした発芽と種子からの発芽を確認。(図5.11)

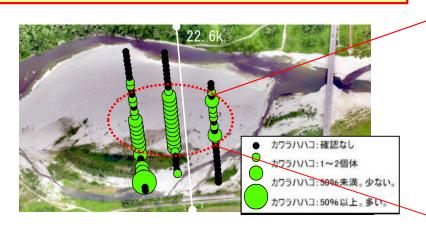
平成28年は調査ラインを減らし効率化

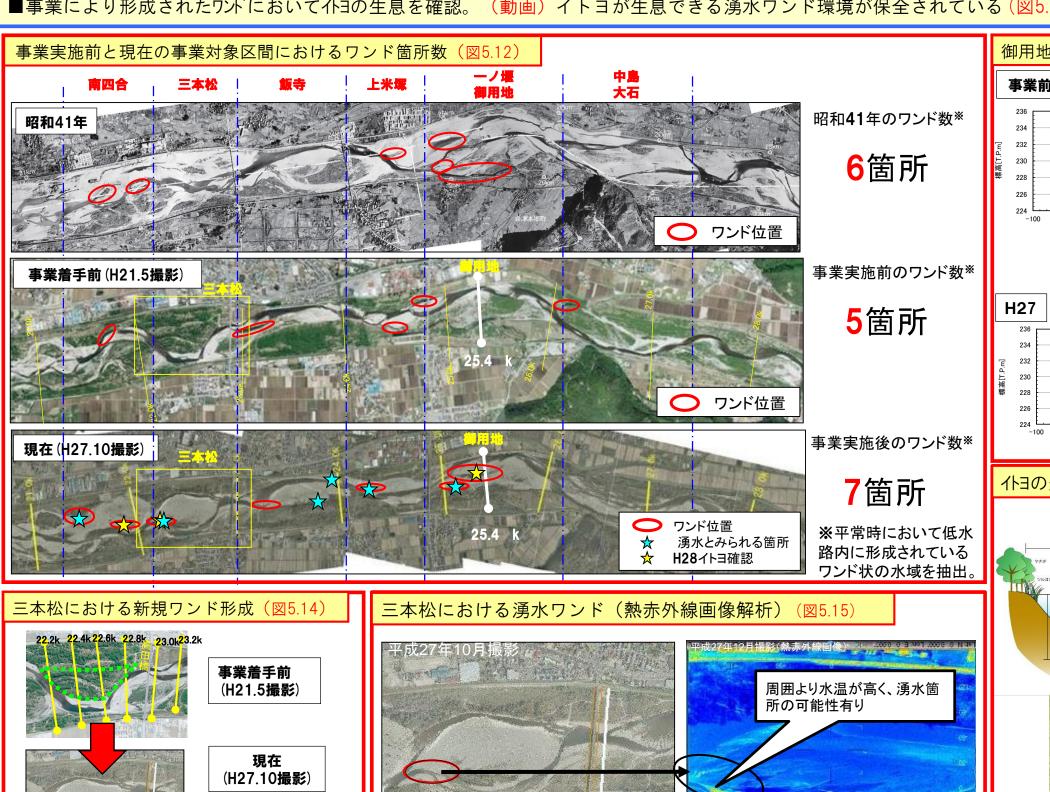
- ■事業着手前と現在の河道を比較すると、ワンド数は5箇所から7箇所に増加。(図5.12)事業により冠水領域が拡大したため、ワンド環境が増加。(図5.13)
- ■事業実施後及びH27.9洪水後に新規ワンドが形成。旧みお筋などが多い。(図5.14)形成されたワンドでは湧水が湧出するところがある。(図5.15)
- ■事業により形成されたワンドにおいてイトヨの生息を確認。(動画)イトヨが生息できる湧水ワンド環境が保全されている(図5.16)

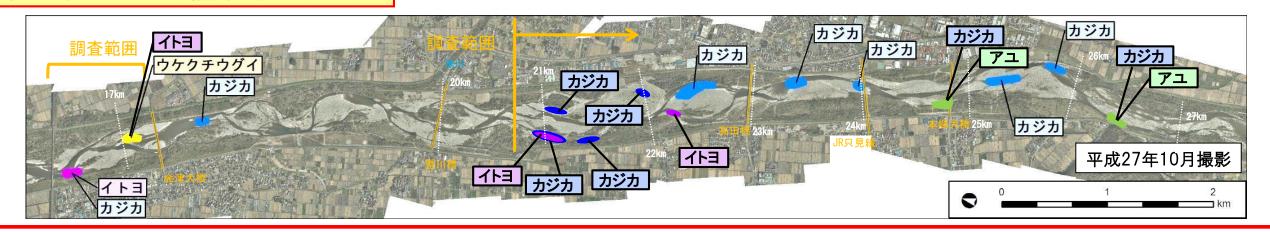
■平成27年7・10月 魚類指標種の分布(図5.18)

- ■水域の指標として魚類を調査。アユ(早瀬)、ウケクチウグイ(淵・ワンド)、イトヨ(湧水)、カジカ(浮き石)に特に着目し、生息状況を把握。(図5.17)
- ■平成27年7・10月は、浮き石の礫河床を好むカジカ、アユを広く確認。湧水を伴うワンドを好む小ヨも確認。ウケクチウゲイは会津大橋の1箇所の確認。(図5.18)
- ■平成28年7・10月では、カジカは同様に広く確認。小3の生息箇所が顕著に増加。ウケクチウグイは会津大橋地区の1箇所で確認。(図5.19)
- ■ウケクチウグイは河床が中礫と砂の淵(水深67cm)で確認。次年度は春季から調査を実施し確認につとめる。
- ■出水後も、瀬、淵、ワンドといった生息環境が維持され、**着目種の良好な生息環境が維持されている**と推察される。

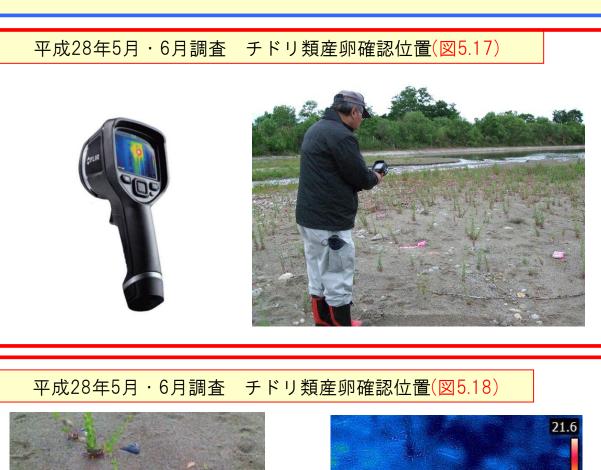
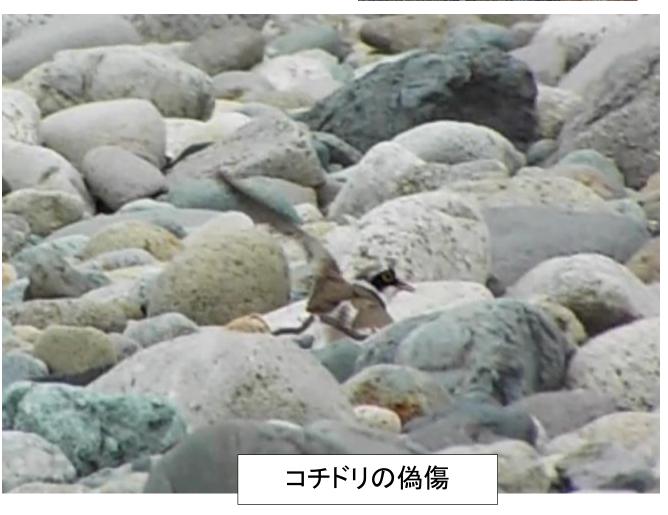
- ■本年度の調査では、卵発見の精度向上のため、赤外線カメラを1台試験的に使用し調査を実施。調査の効率化をはかった。(図5.17)
- ■赤外線カメラから卵を写すとおよそ30℃~35℃で、早朝礫河原が冷たい時間では、はっきりと温度差がみられた。(図5.18)
- ■繁殖調査時には、チドリ類の繁殖行動である『偽傷』がしばしばみられた。(動画)

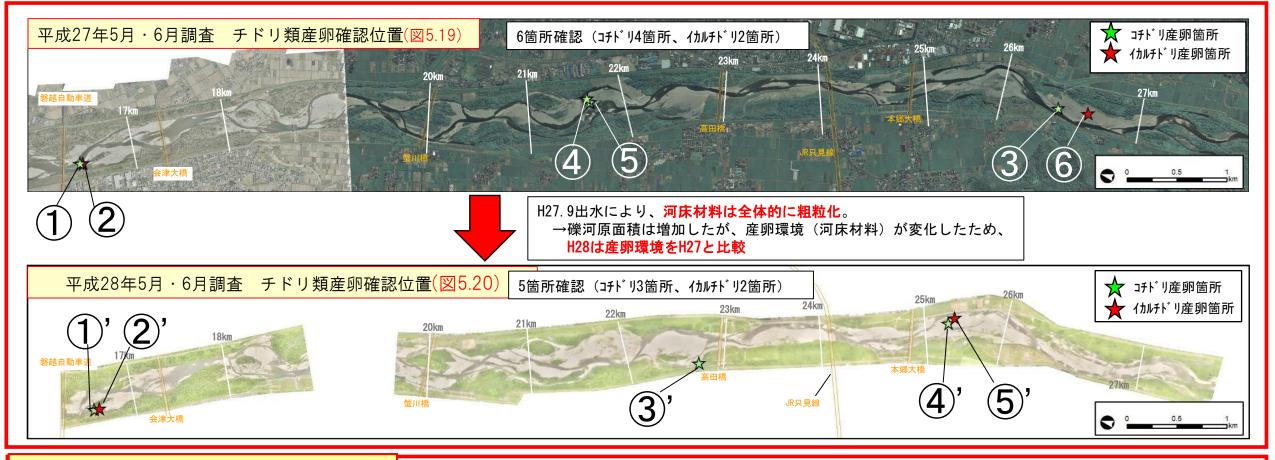
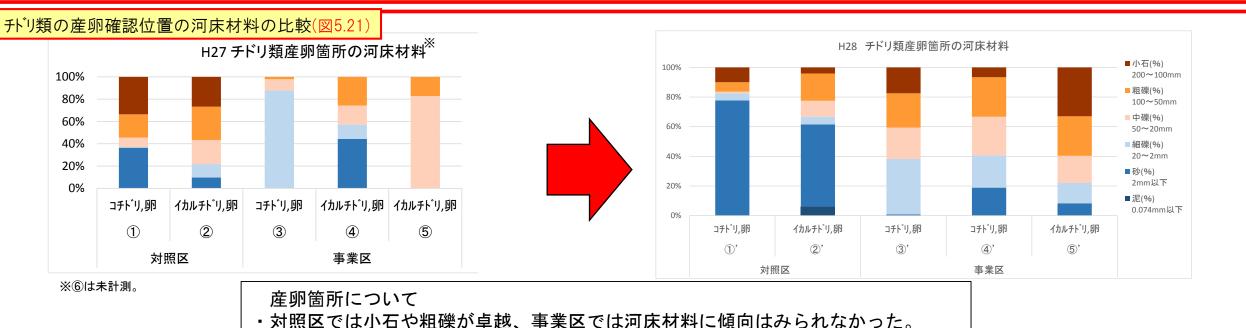
- ■礫河原指標種であるコチドリ、イカルチドリの産卵箇所を調査。全域を踏査し、赤外線カメラを使用して卵・ヒナの確認を実施。(図5.19)
- ■平成27年出水前は6箇所(コチドリ4箇所、イカルチドリ2箇所)、出水後の平成28年は5箇所(コチドリ3箇所、イカルチドリ2箇所)で産卵を確認。(図5.20)
- ■平成27年出水後は、河床材料は全体的に粗粒化傾向にあったが、産卵場所周辺の河床材料など産卵環境に顕著な変化は見られず。H27.9出水後も<mark>産卵環境は維持されていると推定。(図5.21)</mark>

・種別においては、コチドリ、イカルチドリそれぞれに河床材料に傾向はみられなかった。

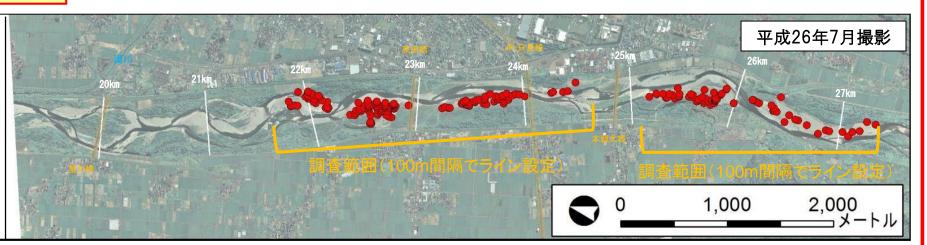
■平成26年8月 カワラバッタの分布(図5.22)

- ■礫河原が主な生息場所であるカワラバッタを指標種として、生息状況を把握。ラインセンサスにより横断方向に調査。
- ■平成26年8月と平成27年8月(洪水前)で比較すると、**分布域は拡大し個体数(ライン長あたり)は増加傾向**。(図5.22、図5.23)
- ■平成28年は調査を効率化し調査ラインを3ラインに絞り、調査を継続。平成27年洪水後も、個体を確認。(図5.24)
- ■出水後に生存した個体が産卵し、平成28年も確認されたとみられる。出水により礫河原は増大し、今後さらに分布域、個体数は増加すると予測される。

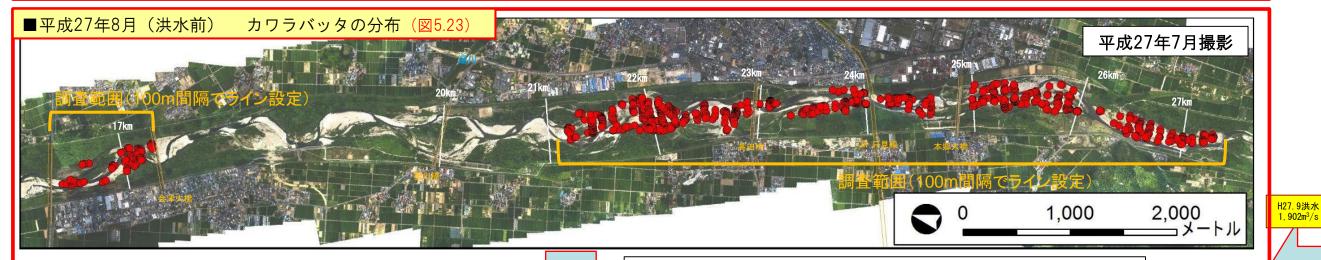
カワラバッタの良好な生息環境が維持されていることが確認できたため、 調査ライン数を削減。

H28は1工区あたり3ライン(100m間隔)で実施。出水後も生息を確認

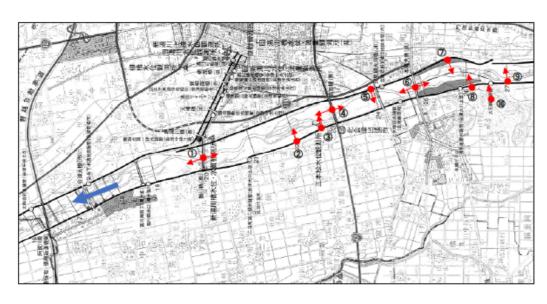
図 8.1 景観調査地点

景観は以下に示す調査定点(図8.1)から写真撮影を行う。

- ①南四合工区下流地区
- ②南四合工区(左岸 22.0k)
- ③三本松工区(左岸 22.6k)
- ④高田橋(上流・下流)
- ⑤飯寺付近(右岸 23.6k、JR 踏切上流)
- ⑥本郷大橋 (上流·下流)
- ⑦大川緑地公園(右岸 25.6k)
- ⑧せせらぎ公園駐車場(左岸 26.4k)
- ⑨大石付近(左岸 27.0k)
- ⑩向羽黒山 水神社
