阿賀川自然再生計画（案）

平成 29 年 1 月

北陸地方整備局
阿賀川河川事務所

本書は、阿賀川の自然再生を評価し、礫河原を維持・形成してゆくため、今まで行ってきた整備手法と今後のモニタリング方針等についてとりまとめたものである。

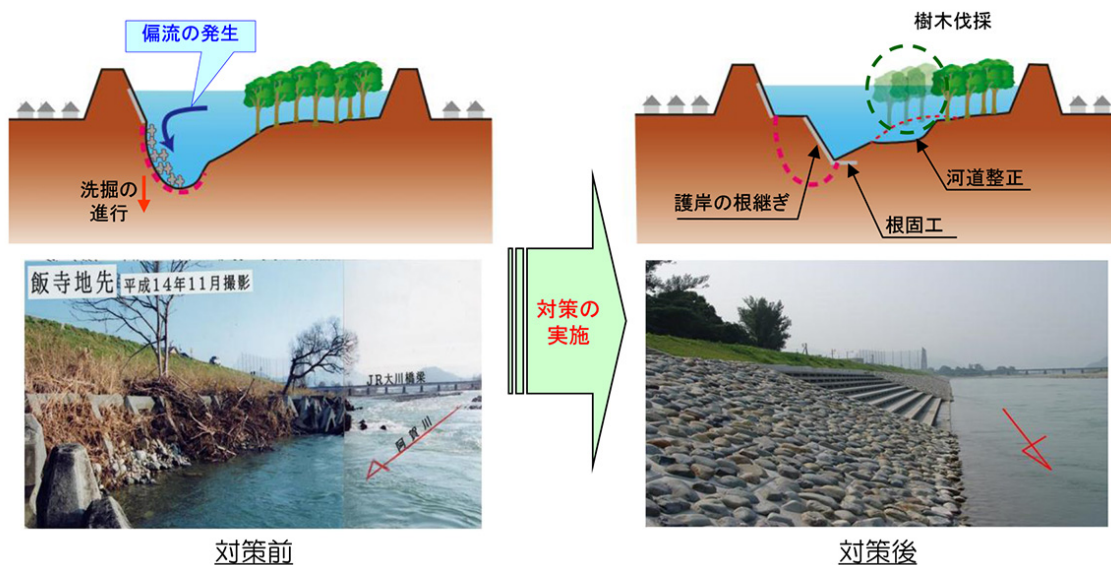
図 5.13 水衝部対策の例（会津若松市飯寺地先）

洗掘や侵食に対する堤防や護岸等の安全性が不足する箇所について、護岸の根継ぎ工、根固め対策を実施します。

水衝部の原因となっている樹木群が発達している箇所や、砂州の固定により河床洗掘、侵食が進行している箇所については、河道掘削・整正、樹木伐採を行い、流向を制御することで堤防や護岸付近の河床洗掘や侵食を抑制します。

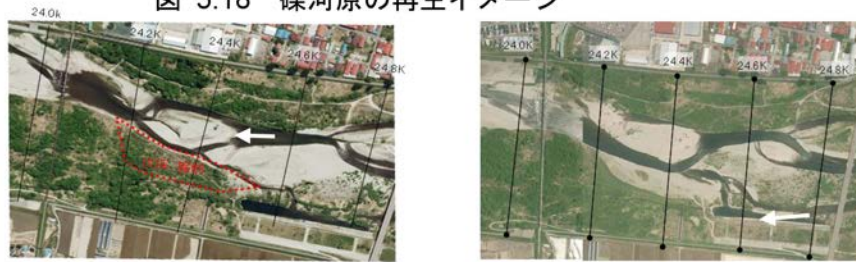
写真 5.10 礫河原の再生状況（上米塚地区 24.4k 付近）

施工前の河道状況（平成 21 年 5 月）

施工後の河道状況（平成 24 年 5 月）

河床整正
樹木伐採

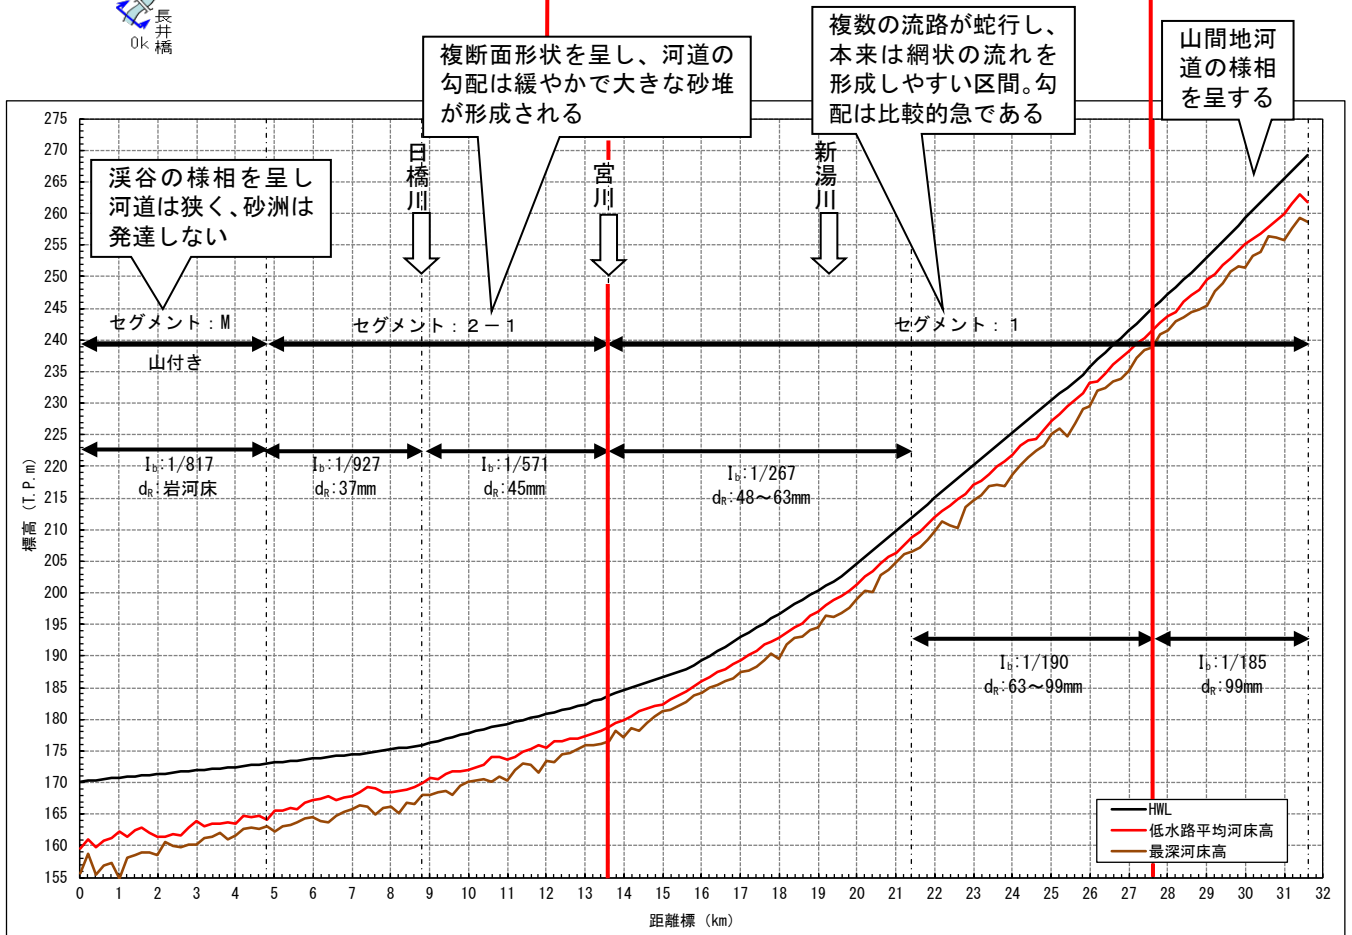
図 2.2 阿賀川縦断図 (平成 20 年度測量成果)

阿賀川本川の直轄区間を河道の特徴に応じて区間区分した(図 2.1~2.2)。また、区分毎の環境の特徴を次ページ以降 2.2~2.5 に整理した。

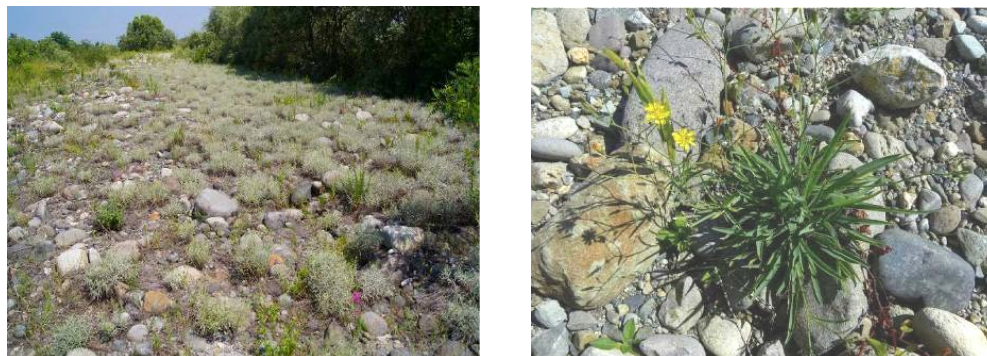
写真 3.1 阿賀川の河原植物

阿賀川では、かつてはカワラハハコ、カワラニガナなど(写真 3.1)のような河原植物が自生する礫河原が広がっていたが、砂利採取等による河床低下に伴う低水路と高水敷の比高差の拡大、さらに樹林化の進行により礫河原が減少している。

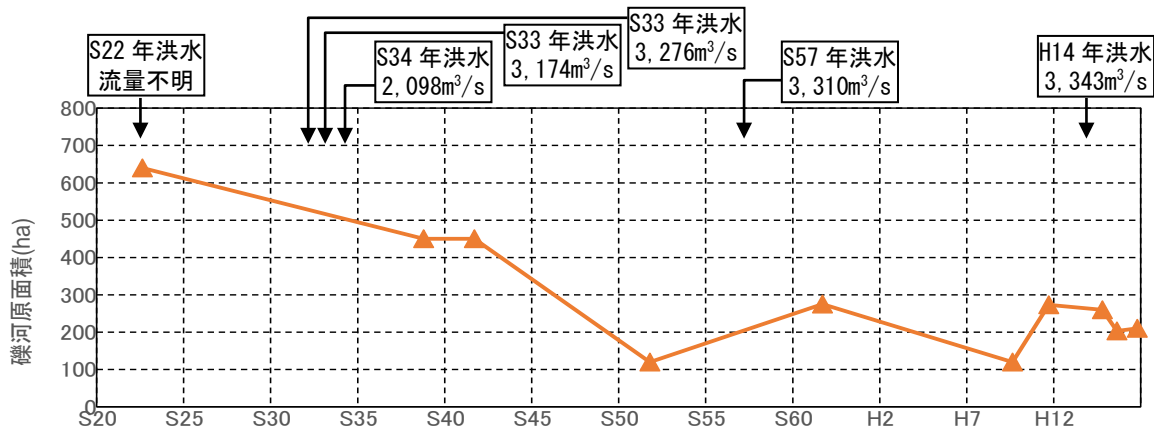
図 3.5 河原面積の経年変化 (流量は山科地点実績)

昭和 20～40 年代の河原面積は 450～650ha 程度であったが、樹林化が顕著となり始める昭和 50 年代以降は、100～300ha と大きく減少している(図 3.5)。樹林面積の占める割合は徐々に増加してきている(図 3.6)。

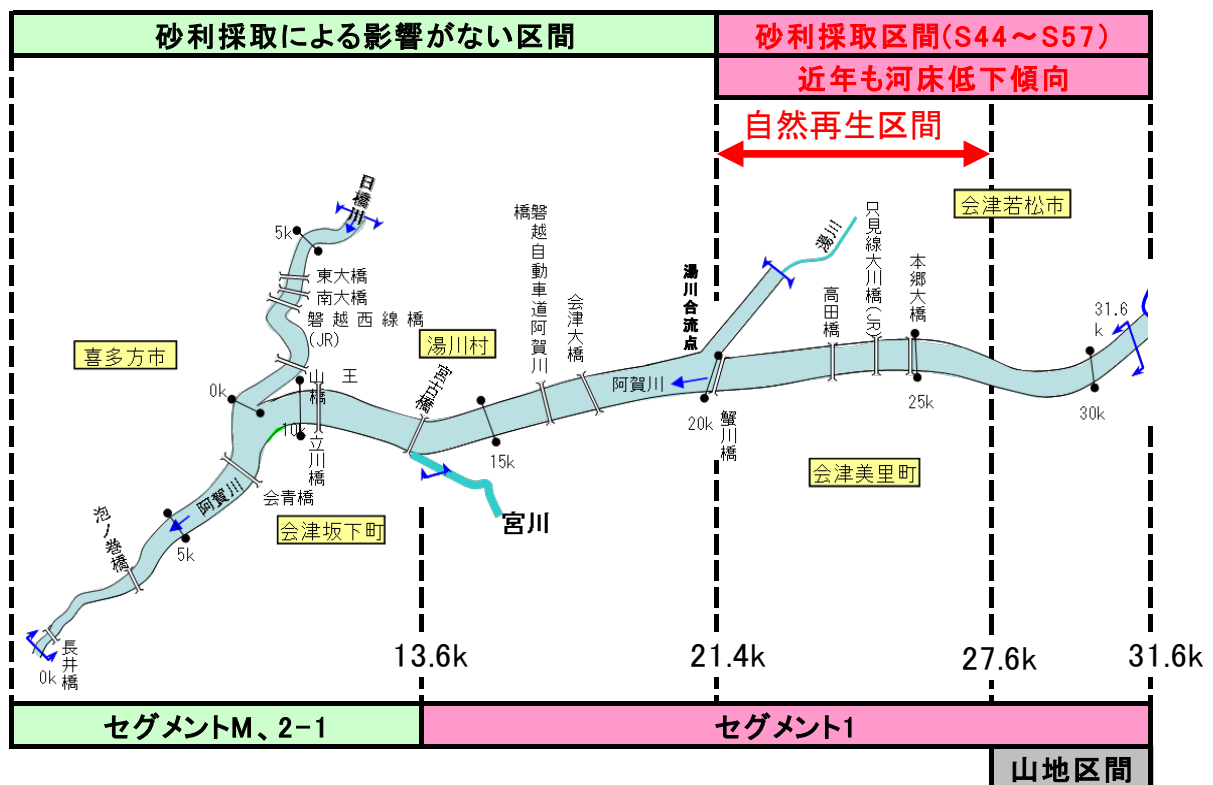
図 5.1 自然再生事業実施区間の抽出

このため、13.6kより上流のセグメント1区間のうち、河床勾配が急で河川の自然営力による効果が得られやすい21.4kより上流側で27.6kより上流の山間地を除く区間を当面の自然再生事業実施の対象区間とし、礫河原再生のための高水敷の切り下げ、樹林の伐採を実施する（図5.1）。扇状地河川であるため、勾配の急な湯川合流点付近より上流側から事業を着手することで下流側への効果の伝播を期待する。

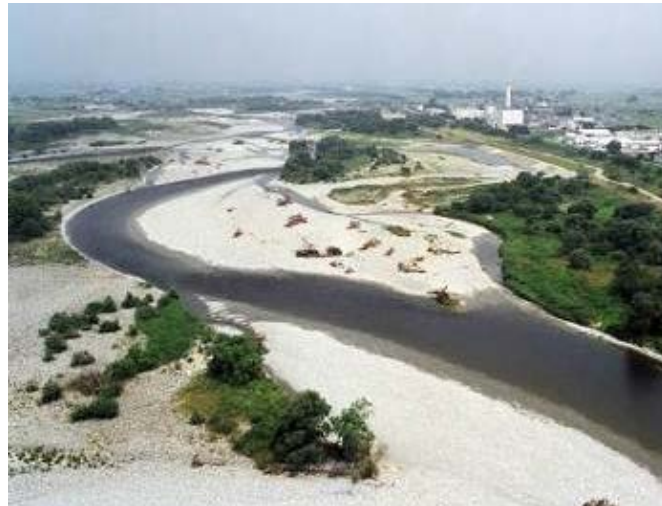
写真 6.1 良好な礫河原のイメージ

礫河原と河道内樹林は、洪水による攪乱に加え、かつては、薪としての利用のための伐採によりバランスが維持されていた。しかし、現在は、河床低下による高水敷化の進行によって攪乱頻度が減少するとともに、薪としての利用もなくなり、かつての礫河原は樹林帯に変化しつつある。

このため、樹木の管理伐採と高水敷の切り下げによって礫河原の再生を図る。

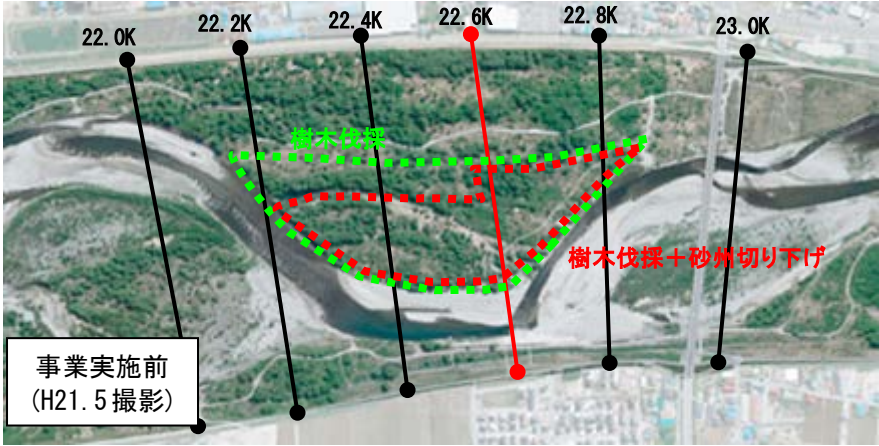
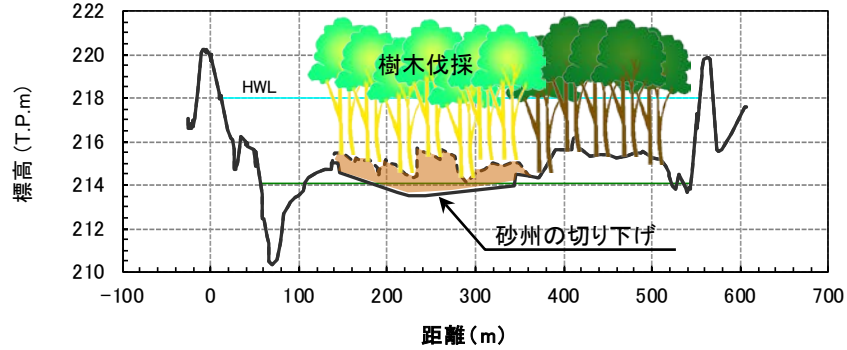
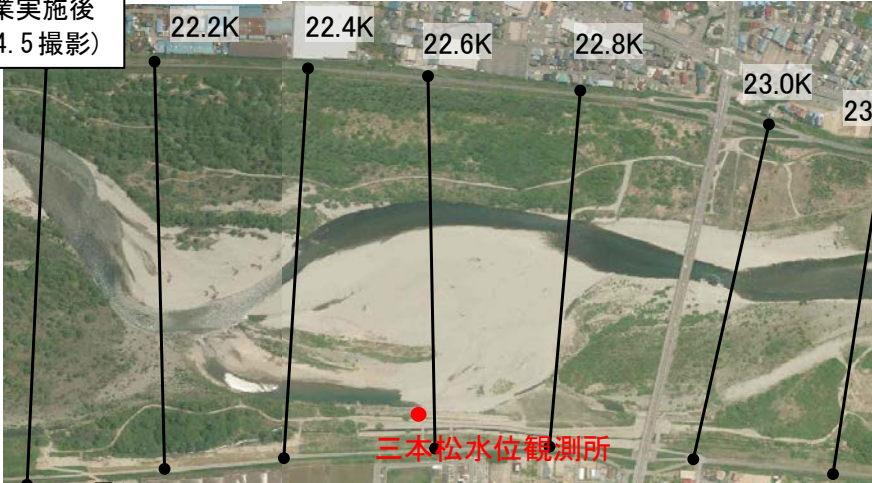
表 7.2(2) 工区別の事業概要 (三本松工区) さんぼんまつ

事業工区：三本松工区 (22.2k~22.8k 左岸) <small>さんぼんまつ</small>	
<p>【事業概要】</p> <ul style="list-style-type: none"> 湾曲内岸側に張り出す砂州を、流れが上下流と連続して直線化するよう、河道中央付近の砂州全域にわたり1/3年最大流量時水位相当まで切り下げ 流れが河道中央を直線的に流下するようV字型に掘削 掘削部背後の樹木を伐採

<p>【事業箇所横断面図 (22.6k)】</p>

<p>【事業実施後】</p> <ul style="list-style-type: none"> 河道中央に直線状のみお筋が新たに形成 旧みお筋は埋め戻され水衝部が解消 事業箇所を含んだ区域に礫河原が再生

事業年：H22.3
事業後洪水：H23.7、H23.9

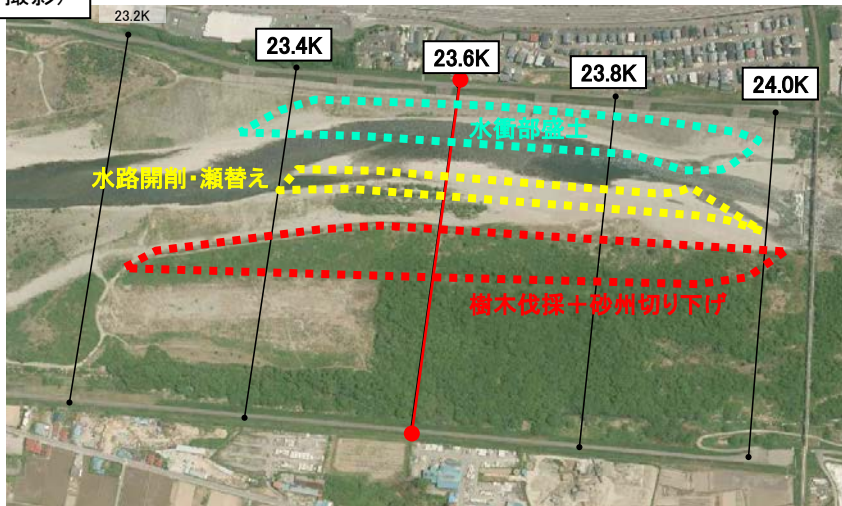
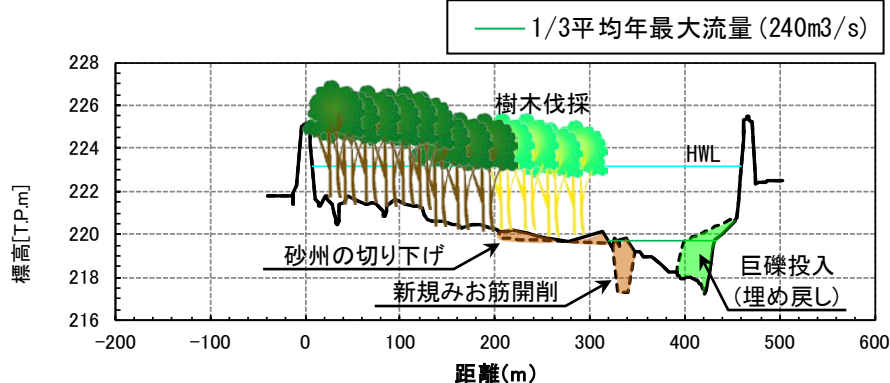
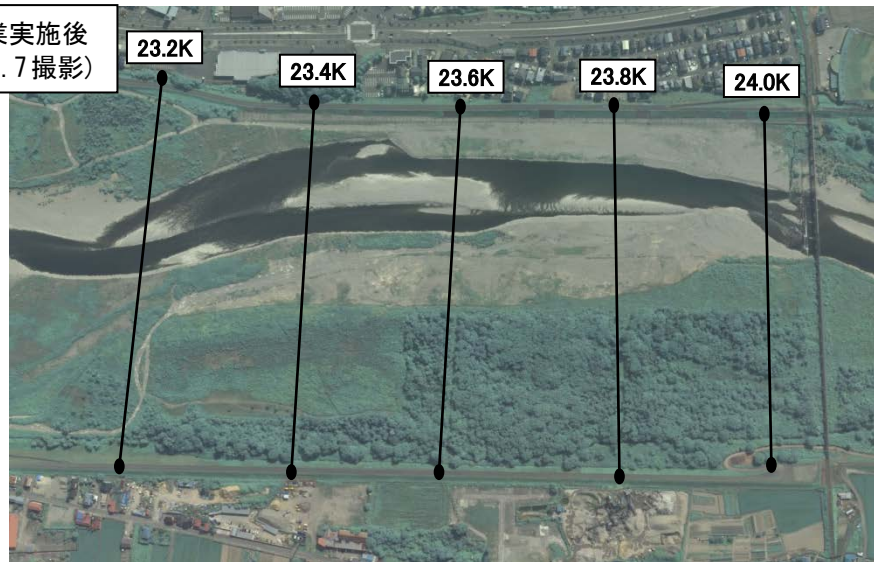
表 7.2(3) 工区別の事業概要(飯寺工区)^{にいでら}

事業工区：飯寺工区(23.2k~24.0k 右岸) ^{にいでら}	
<p>【事業概要】</p> <ul style="list-style-type: none"> ➤ 現況の右岸みお筋部を埋め戻して河岸の安全度を高める。 ➤ 現況みお筋の前面に新たなみお筋を掘削し、その左岸側の樹木群を現況低水路幅相当で伐採(川幅の1/2相当を礫河原とするため) ➤ 伐採部分の砂州は冠水頻度向上のため1/3平均年最大流量時の水位相当で切り下げ 	<p>事業実施前 (H24.5 撮影)</p>

<p>【事業箇所横断面図 (23.6k)】</p>

<p>事業年：H26.3 事業後洪水：なし</p>	
<p>【事業実施後】</p> <ul style="list-style-type: none"> ➤ 右岸側の水衝部が堤防際から遠ざかり、旧みお筋と新みお筋からなる複数の流路が形成 ➤ 左岸砂州上の樹木伐採箇所は礫河原状態を維持 	<p>事業実施後 (H26.7 撮影)</p>

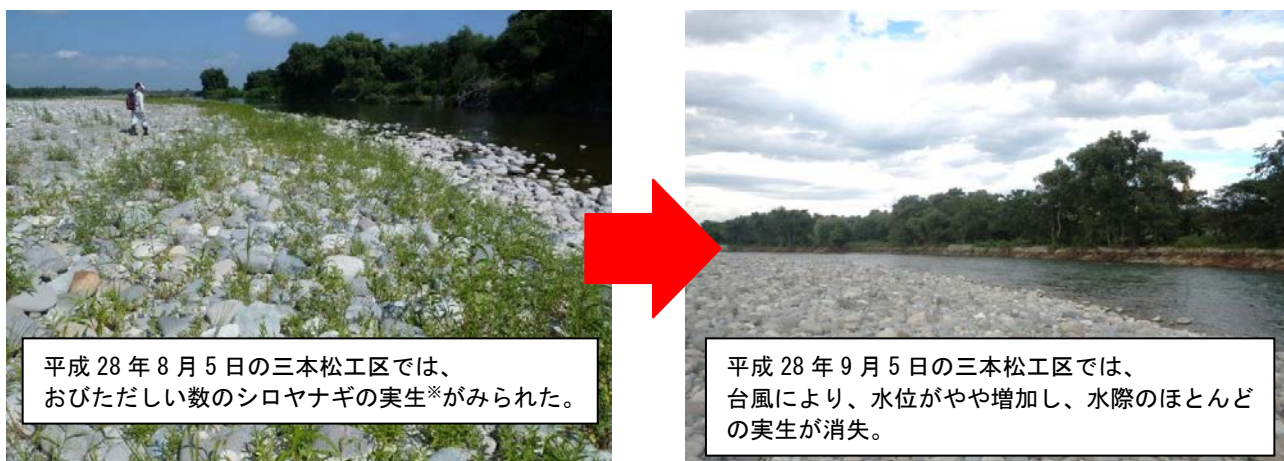
図 7.10 ヤナギ類実生の流出状況（三本松工区）

平成 27 年 9 月出水以降に実施したヤナギ類生育状況調査によると、出水により、植物の多くは消失したが、ヤナギは倒伏し残存した個体も多くみられた。翌平成 28 年は少雪小雨のため 4～8 月まで渇水により、水際でヤナギ類の実生が大量に出現した（図 7.10 左写真）。その後、平成 28 年 8 月 22 日から 23 日にかけての台風の影響により、馬越観測所において流量 660m³/s（暫定値）を記録したが、これにより水際でのヤナギの実生が流出して消失し、みお筋の実生については通常の出水で消失することが確認された（図 7.10 右写真）。

平成 28 年 8 月 5 日の三本松工区では、おびただしい数のシロヤナギの実生*がみられた。

平成 28 年 9 月 5 日の三本松工区では、台風により、水位がやや増加し、水際のほとんどの実生が消失。

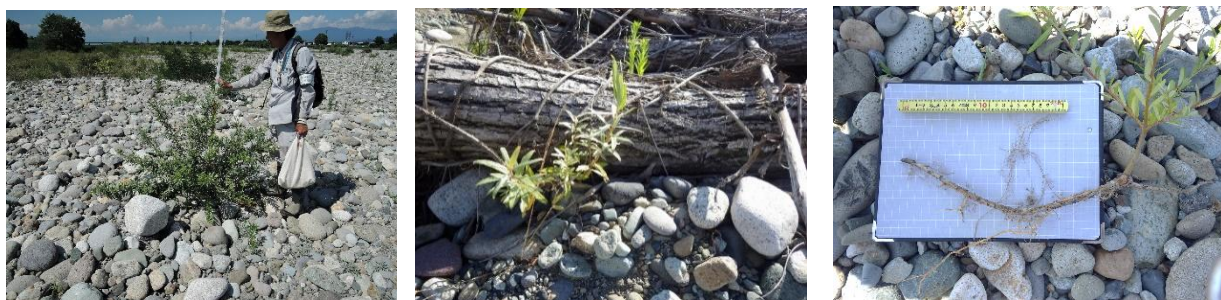
一方、冠水頻度の低い倒伏個体や根や枝の断片からの再萌芽が確認され、冠水頻度の高い箇所と比較し高木化していく可能性がある。（図 7.11）。

再萌芽したシロヤナギ*

流出幹から再萌芽したシロヤナギ*

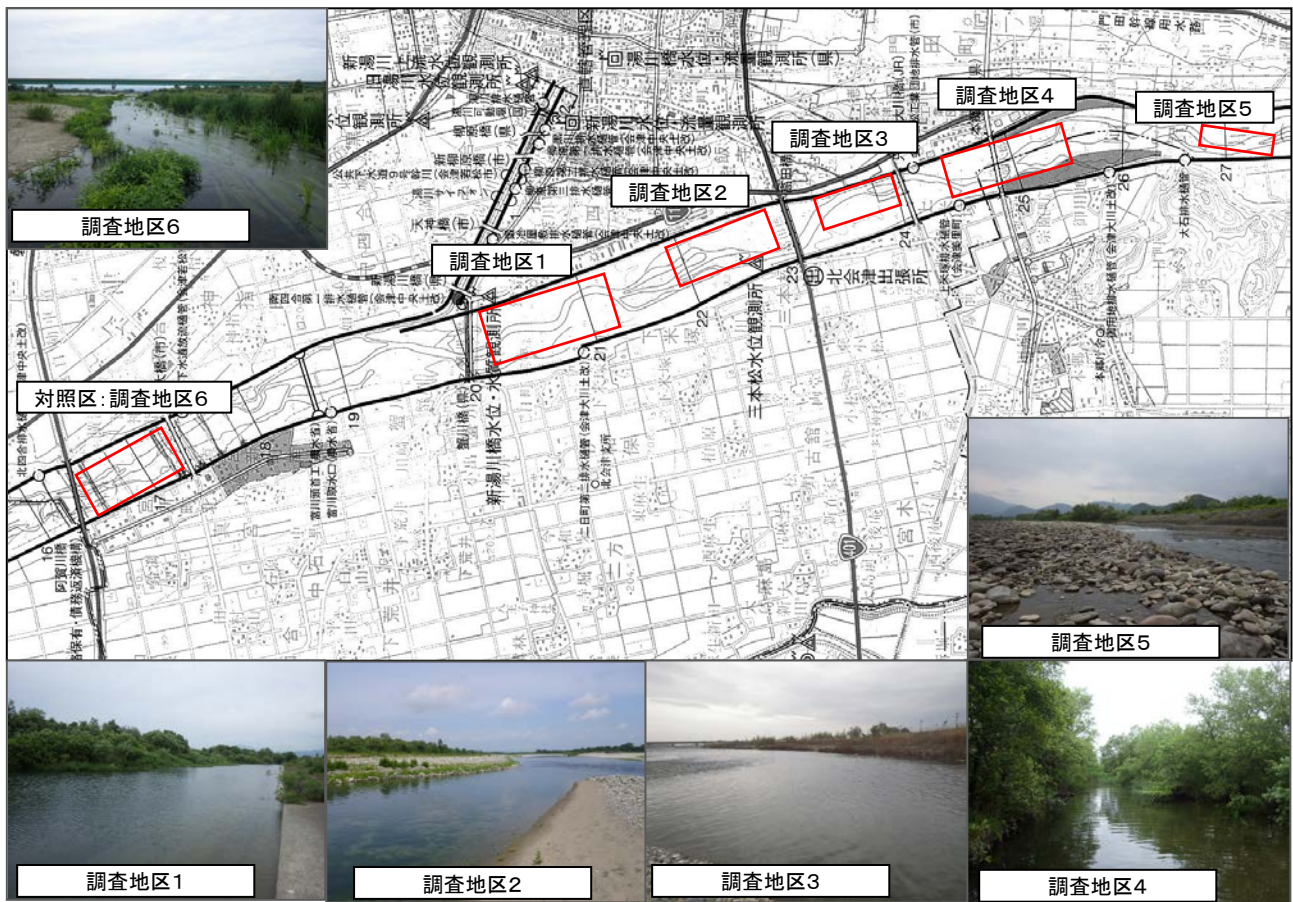
図 8.3 魚類の調査地区

魚類については、図 8.3 に示す調査地区において、瀬、淵、ワンド、タマリなど多様な水域環境の代表的な地点で実施する。各調査地区の概要は表 8.5 に示すとおりである。

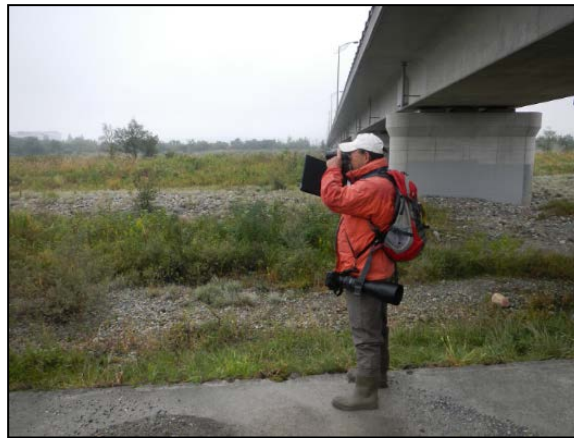
写真 8.1 鳥類調査（ラインセンサス法）

コチドリ、イカルチドリ等の河原に特徴的な種の繁殖が確認された場合は、その状況（繁殖つがい数、営巣場所の位置及び環境等）について詳細に記録する。

また、砂州表面の河床材料の大きさの違いによる産卵箇所の変化に着目する。

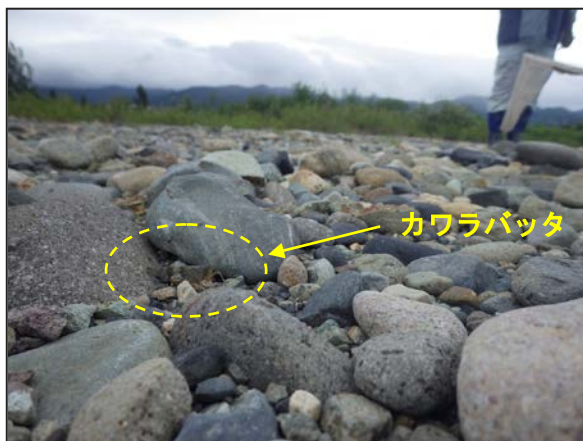
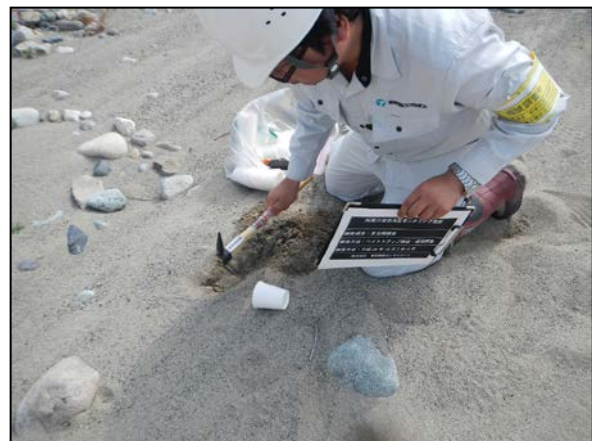
写真 8.2 昆虫類調査（左：カワラバッタ調査 右：ベイトトラップ法）

指標種であるカワラバッタについて分布及び個体数の変化を評価する。

カワラバッタ調査は、ベルトトランセクト法により分布及び個体数を把握する。ベルトトランセクト法では砂州表面の河床材料が異なる空間などにも着目して河川横断方向に設定した複数の調査ラインにおいて、両側 5m の範囲に出現したカワラバッタの位置及び個体数を記録する。また、カワラバッタ以外の種についてはベイトトラップ法により、その他の礫河原の指標種を中心に、生息状況（確認位置、個体数、生息環境等）を記録する。

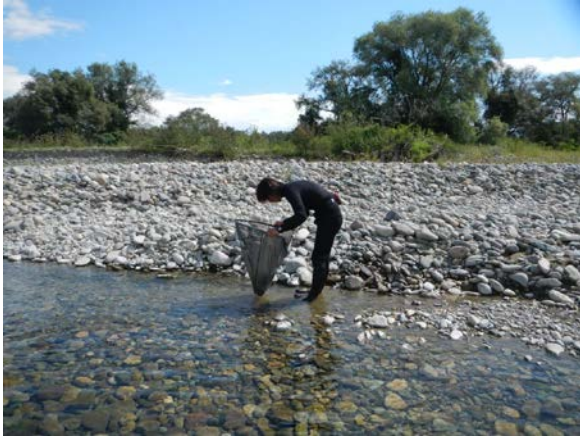
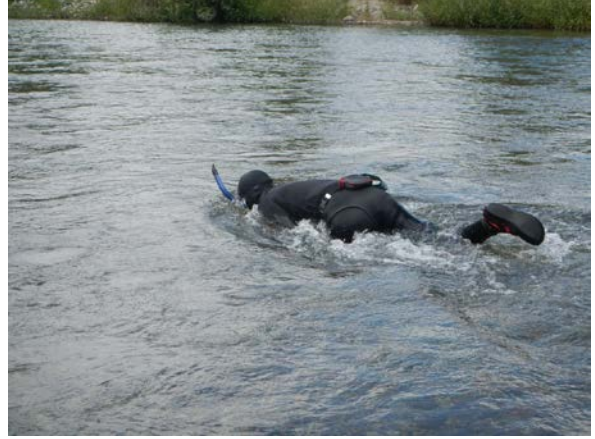
写真 8.4 魚類調査（左：サデ網 右：潜水目視観察）

イトヨ等の注目すべき種が確認された場合は確認位置、個体数、生息状況、生息環境（水温、水深、植生、湧水の有無等）を詳細に記録する。また、航空写真及び現地踏査により、ワンドの位置や数を把握し、その変化を整理する。

これらの調査を通じて、瀬・淵、ワンドを利用する魚種の生息環境と利用状況をモニタリングする。
