阿賀川自然再生モニタリング結果について

平成30年 2月 28日

国土交通省北陸地方整備局 阿賀川河川事務所

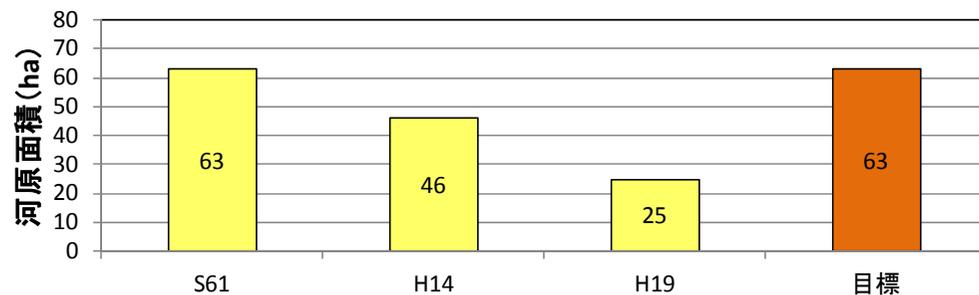
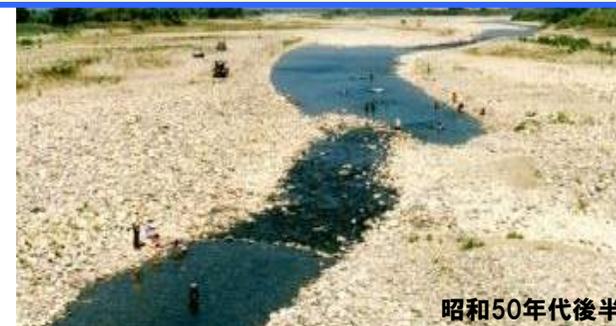
■礫河原面積の推移(21k~27k区間) (図1-1)

- ・阿賀川は、昭和40年代までは河道のほぼ全域に礫河原が広がっている状態であったが、砂利採取等を契機にみお筋が固定化し、出水毎にみお筋は低下した。
- ・その結果、攪乱の生じにくくなった砂州上で樹木が繁茂し、礫河原は減少した(図1-1)。

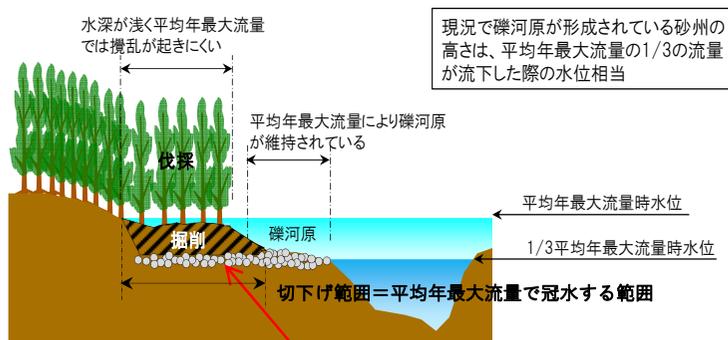
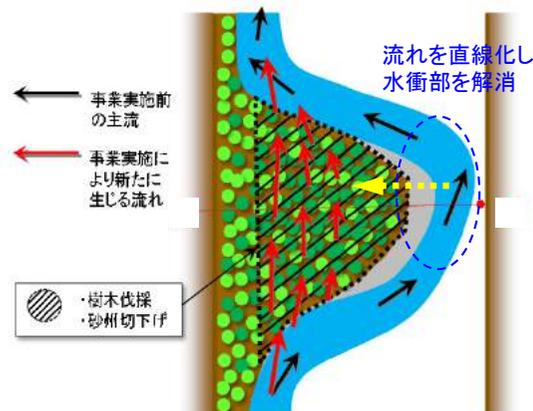
自然再生事業の設定イメージ図 (図3.1)

- 平均年最大流量(720m³/s)で冠水する区域が切り下げ対象範囲
- 切り下げ高は阿賀川樹木群管理計画に基づき、1/3平均年最大流量(240m³/s)時水位
- 平均年最大流量により2~3年に1回攪乱を受けて維持される

- 湾曲部では、砂州上を洪水が直線的に流下する範囲を対象に樹木伐採・河道掘削、流れを直線化

1/3平均年最大流量時の水位まで切下げ礫河原を復元し、平均年最大流量によって維持する

■砂州上で河床材料の攪乱を起こすため、**樹木伐採と砂州の切り下げ**により洪水が砂州上を流れやすい河道とする。これにより樹木の再繁茂を防止するとともに、洪水を直線的に流下させ蛇行を是正し、水衝部を解消する。(図3.1)

■従って、**砂州切り下げの下限高は平均年最大流量の1/3の流量に対する水位相当の高さ**として設定した。(図3.1)

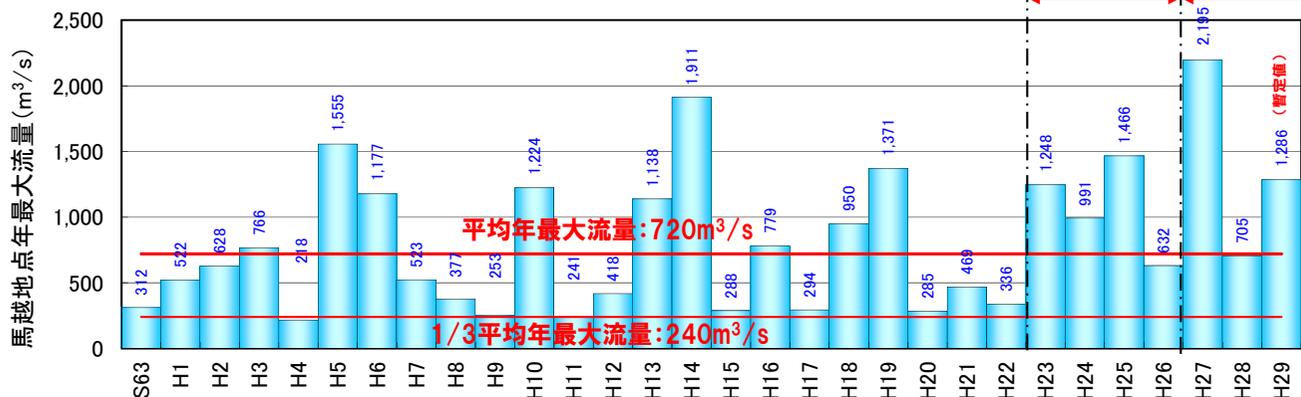
馬越観測所 年最大流量図 (大川ダム供用後) (図3.2)

■砂州切り下げと樹木伐採に着手した**平成21年度以降**、**平均年最大流量(720m³/s)を超える出水が5度発生**した。(図3.2, 表3.3)

■平成27年9月出水は、阿賀川上流域で史上第2位、大川ダム供用後では第1位の記録的な豪雨となり、馬越水位観測所でピーク流量Q=2,195m³/sを記録した(図3.2 表3.3)

■平成28年は705m³/s、平成29年は1,286m³/sの洪水が発生しており、それぞれ平均年最大流量、年超過確率1/7程度の規模に相当する。(図3.2 表3.3)

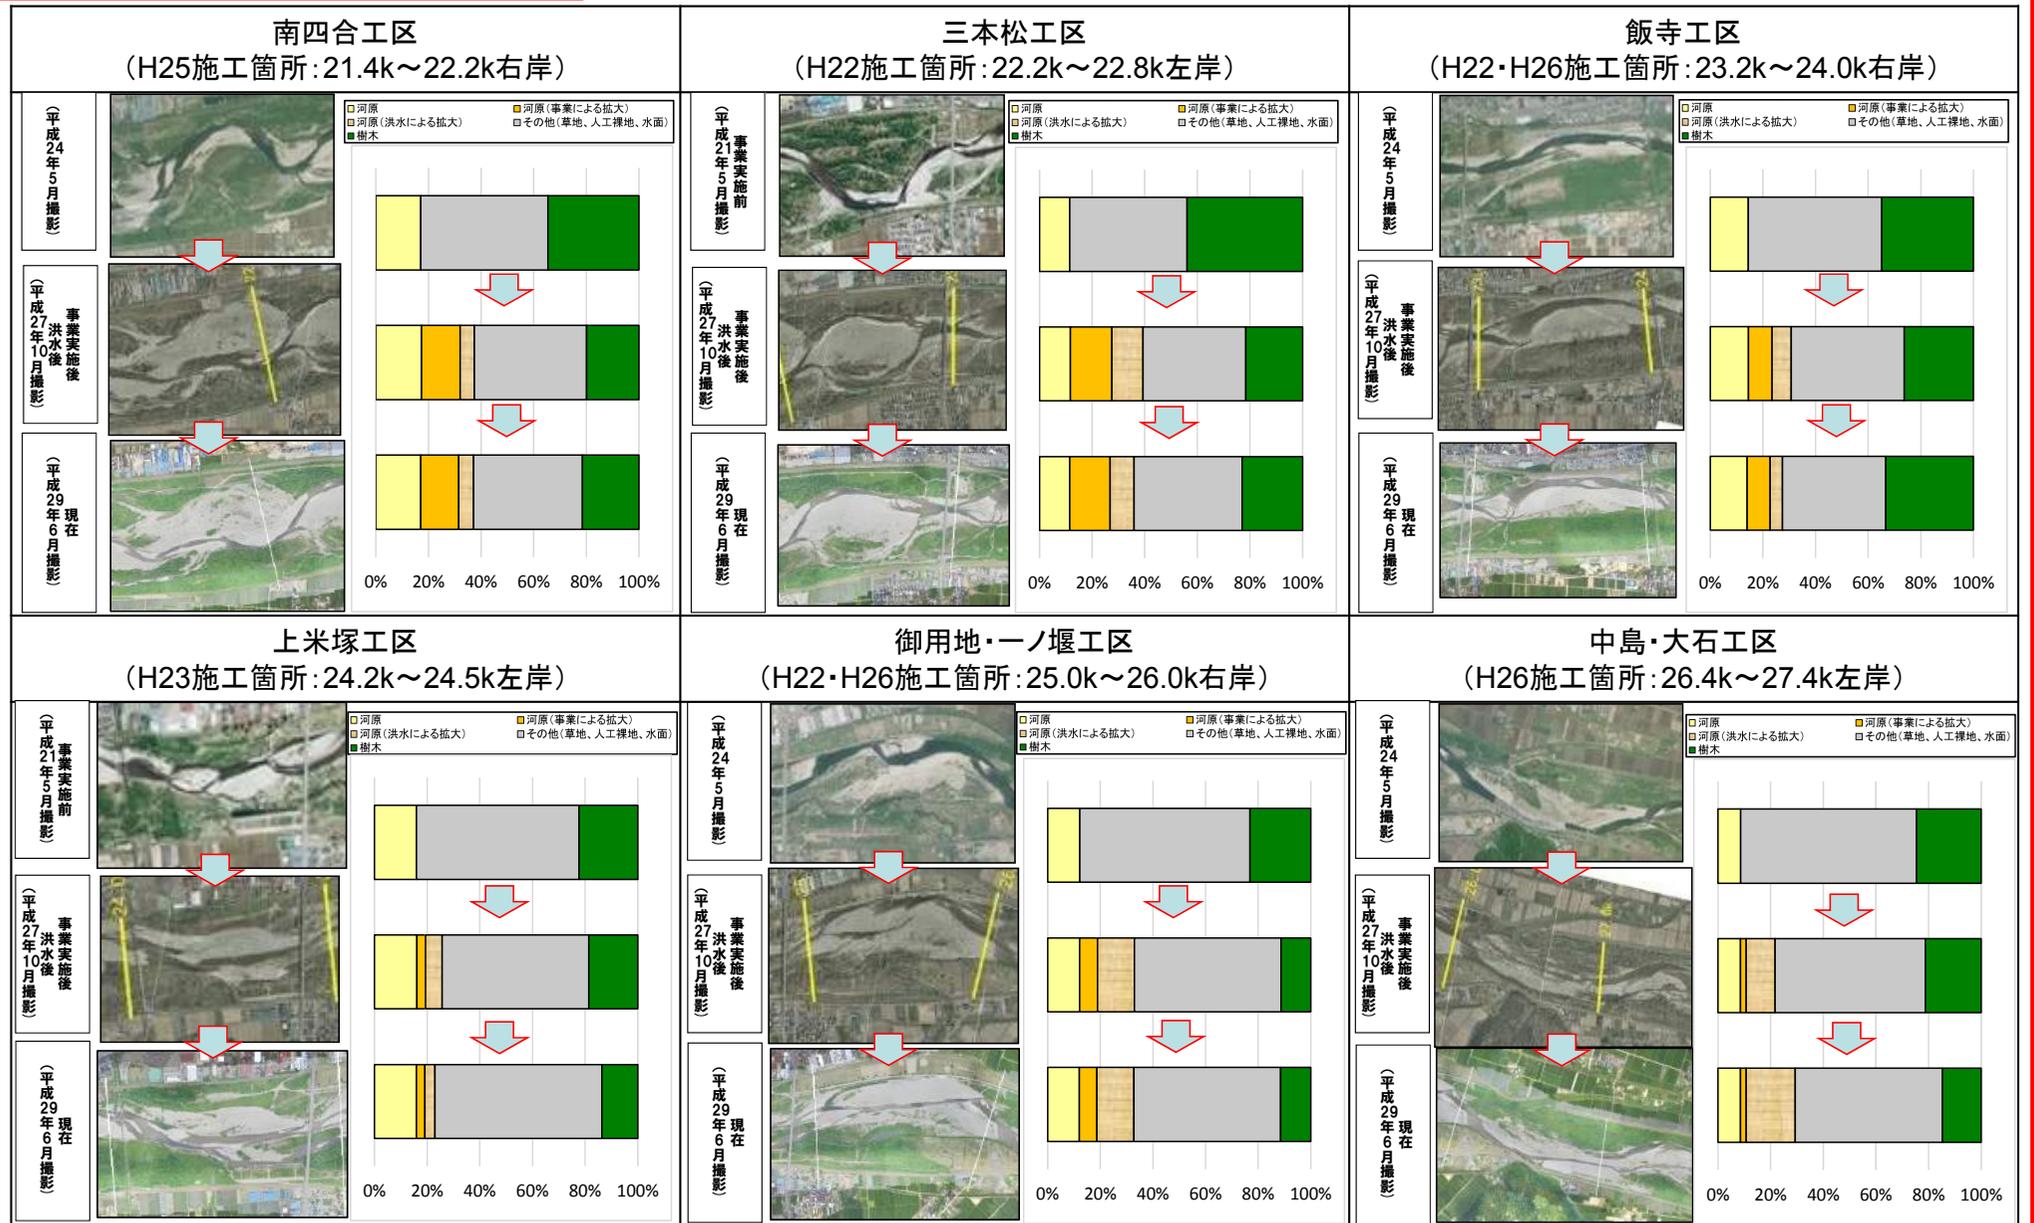
事業実施箇所と礫河原面積の推移 (図4.1)

事業着手前から現在までの河道の変化状況の垂直写真と、工区毎の礫河原面積と樹木面積の変化を示した。(図4.1)

- 各工区とも事業実施前は樹木(緑の箇所)が目立つが、現在は礫河原が広範囲に広がっている。
- 工事によって創出された河原は、洪水(H23,H25,H27)を受けることで各工区ともに面積が増大している。
- 平成29年6月は、南四合、御用地、中島工区では礫河原面積は維持または拡大されたが、三本松、飯寺、上米塚工区では草地・樹林の増大で減少。

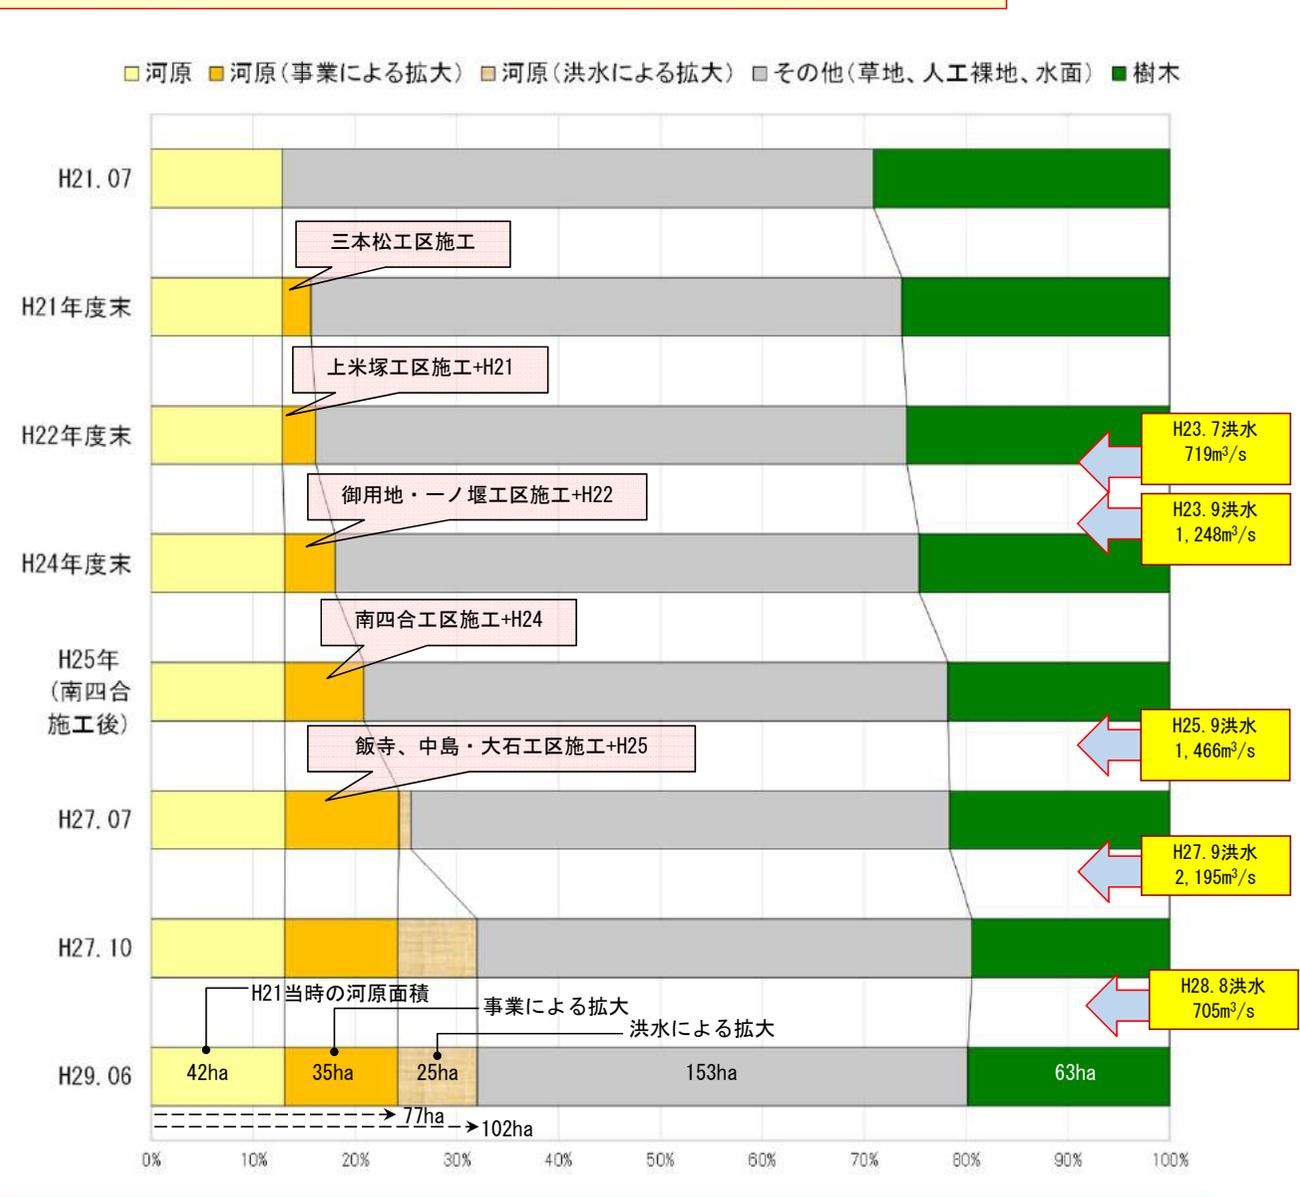
■事業区間全体 (21k~27k) の礫河原面積・樹木群面積の推移 (図4.2)

- 河原面積は事業の実施によって42ha(平成21年)から77ha(平成27年7月)に増大し、その範囲は、更に洪水の攪乱を受けて102ha(平成27年10月)に拡大している。(図4.2)
- 事業後に4回発生した洪水のうち、規模の大きいH27.9洪水による河原面積の増大が顕著である。(図4.2) H28.8洪水後は礫河原面積は概ね維持されている。(図4.3)
- 三本松工区では、事業実施後、洪水の作用によって流路が大きく変化し、河原が拡大している。(図4.3)

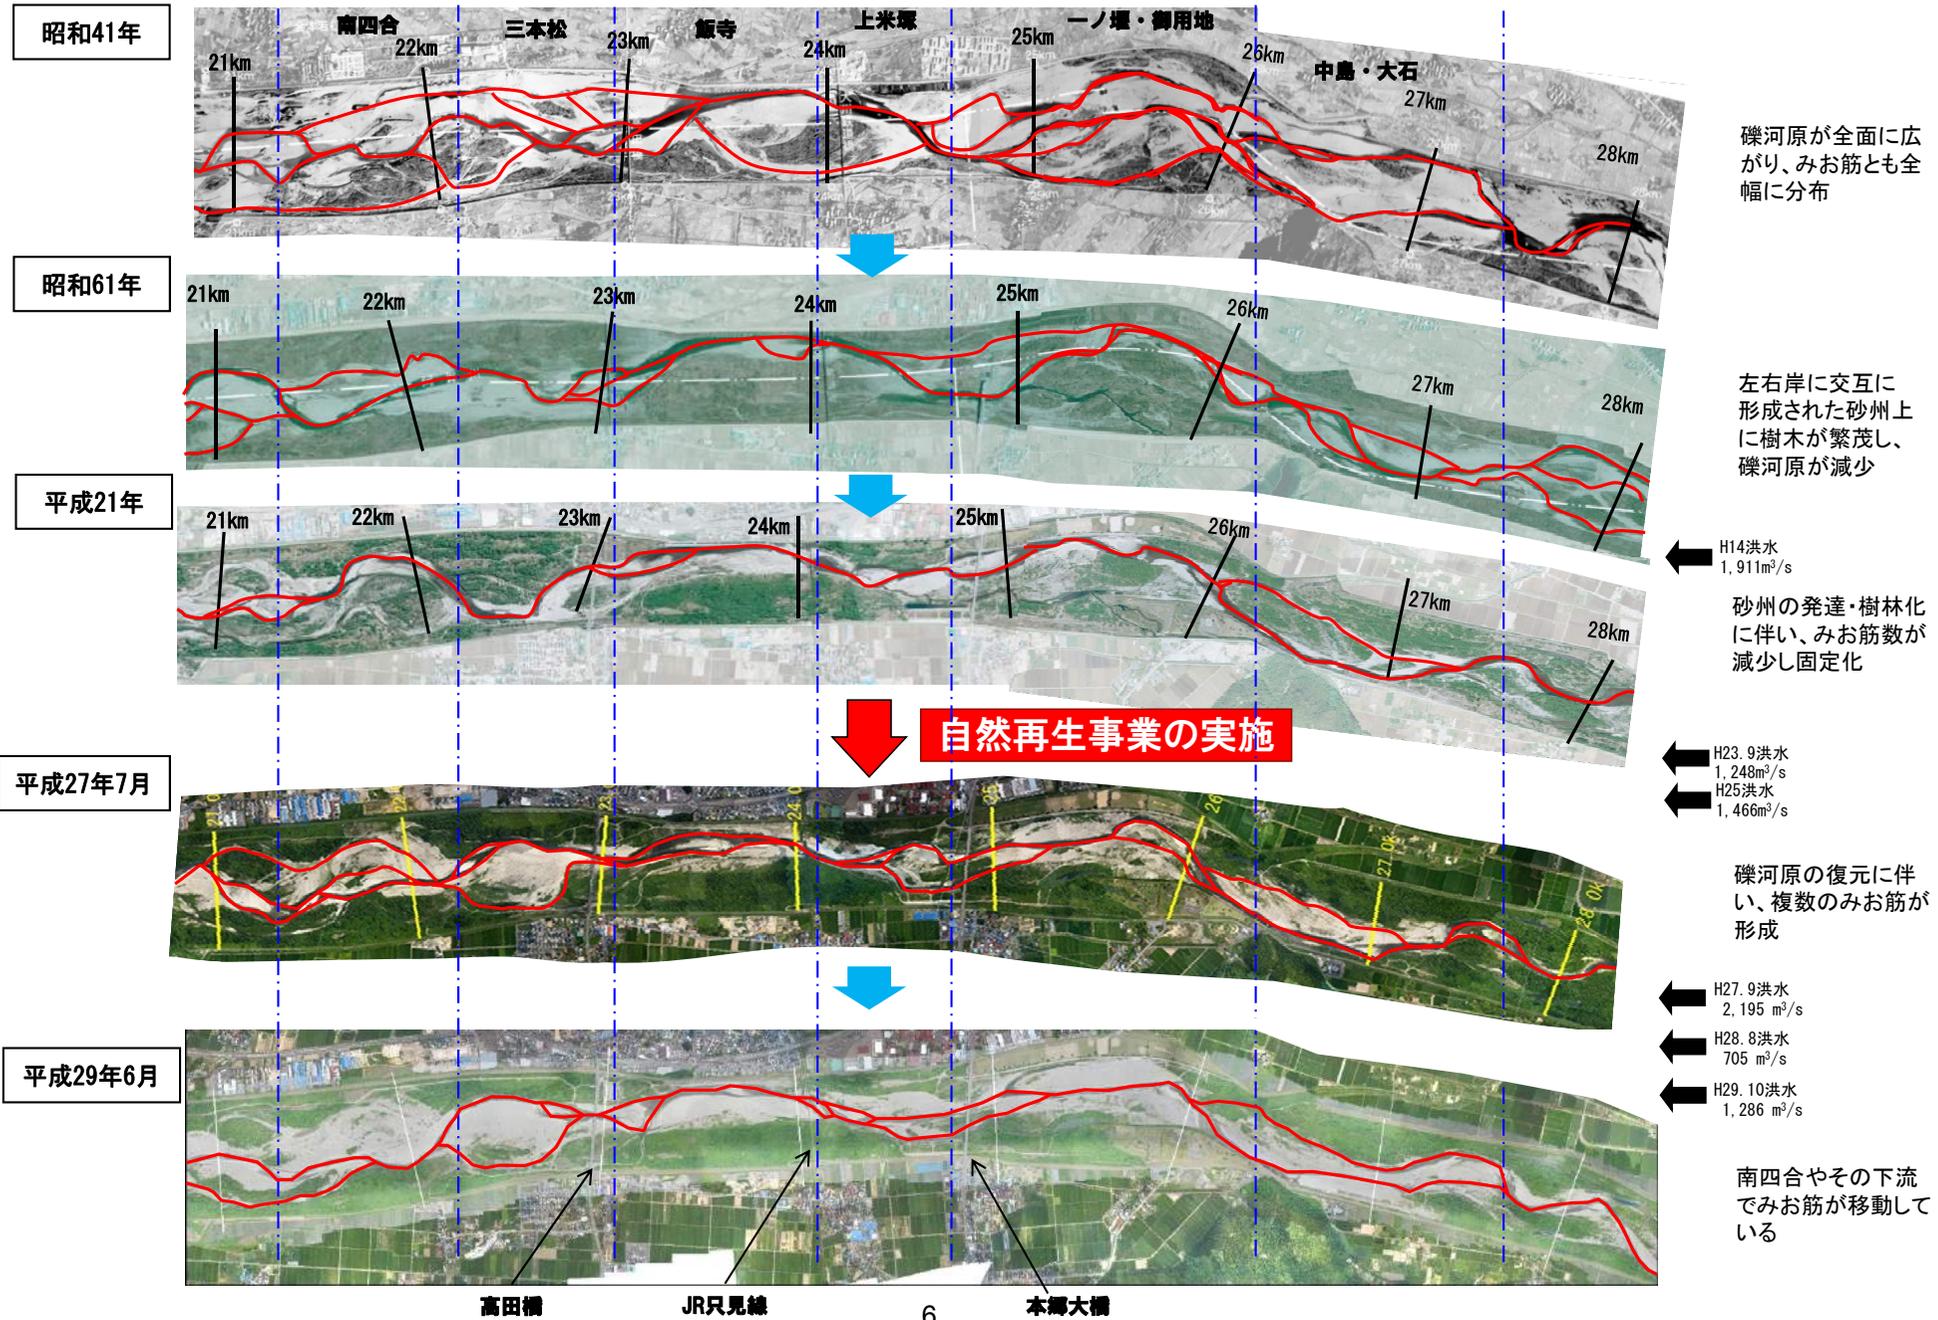
■みお筋の変化状況 (図4.4)

昭和40年代から平成21年(自然再生事業着手時点)まで、及び事業実施後(平成27年7月、10月)のみお筋数を比較した。(図4.4)

- 昭和41年から昭和61年、事業着手前の平成21年にかけてみお筋が減少し、その減少したみお筋付近のみに礫河原が残る状態となった。
- 平成21年の自然再生事業着手以降は、礫河原の復元によってみお筋位置が横断方向に変化するようになり、複数のみお筋が形成されている。

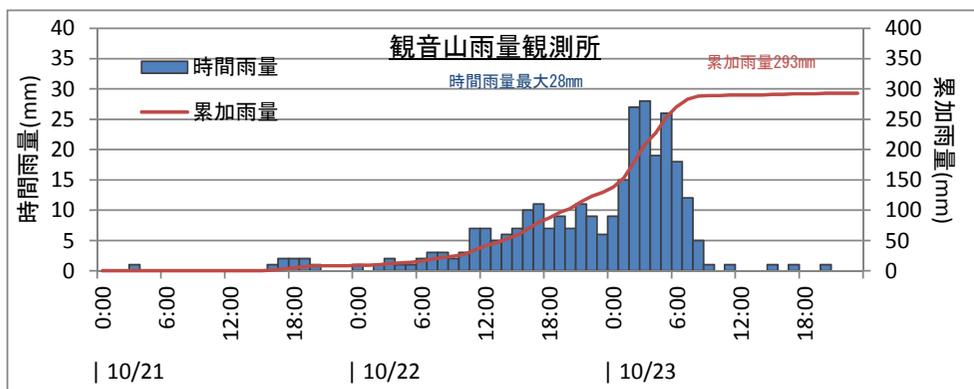
■H29.10洪水 観測所雨量ハイトグラフ(観音山) (図4.5)

■観音山雨量観測所では、10月21日16時から23日20時にかけて、累加雨量293mmを記録した。(図4.5)

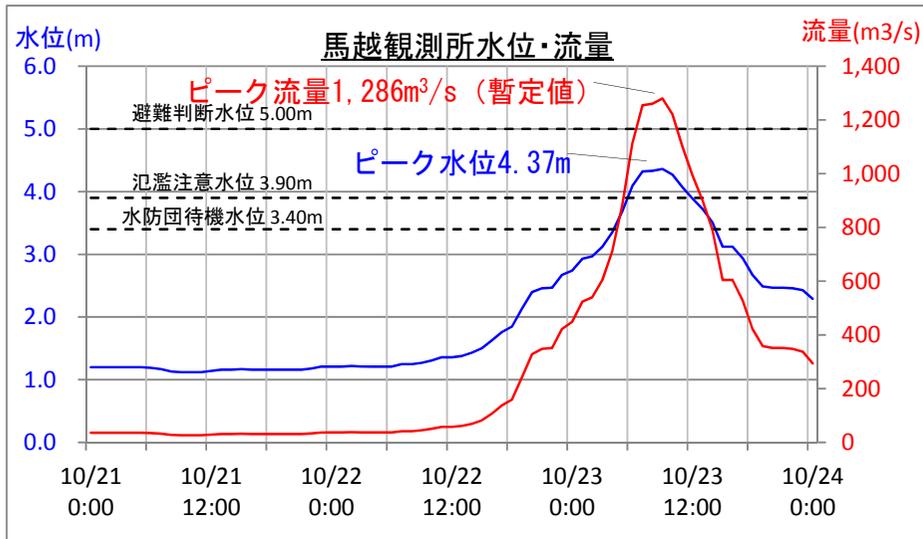
■H29.10洪水 馬越観測所水位・流量ハイドログラフ (図4.6)

■馬越地点のピーク水位は観測史上第5位の4.37mで、氾濫注意水位3.9mを50cm近く上回った。(図4.6)

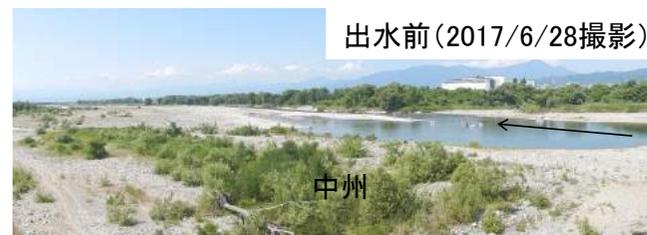
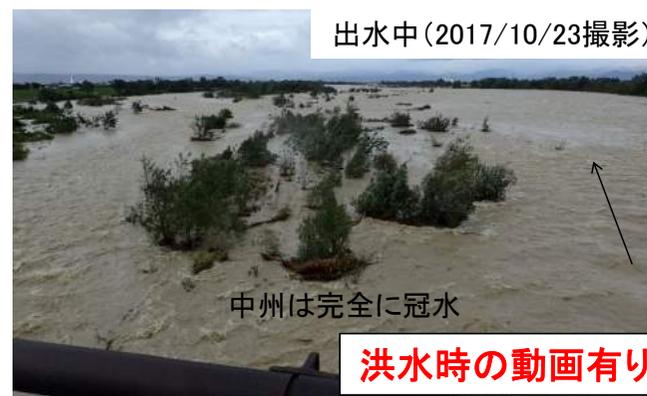
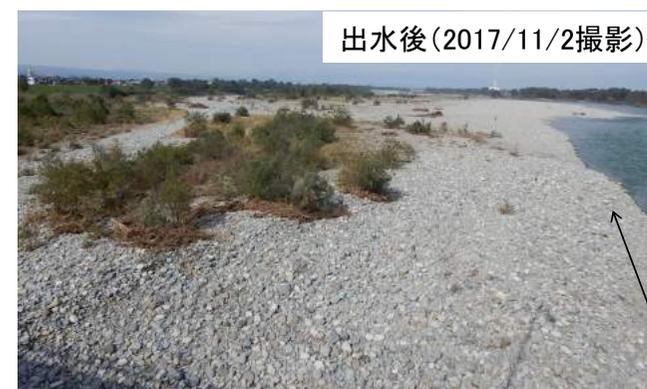
■出水時・出水後の河道状況 (図4.7)

- ・台風21号による平成29年10月洪水は砂州上の攪乱が生じる規模の洪水
- ・洪水のピーク時には、河岸の河原や中州は完全に冠水した状態であった

出水時・出水後の河道状況(高田橋下流、23.0k付近)

■馬越ピーク流量は1,286m³/s(暫定値)。過去の洪水履歴から、砂州上で攪乱が生じると考えられている流量に相当する洪水であった。(図4.7)(動画)

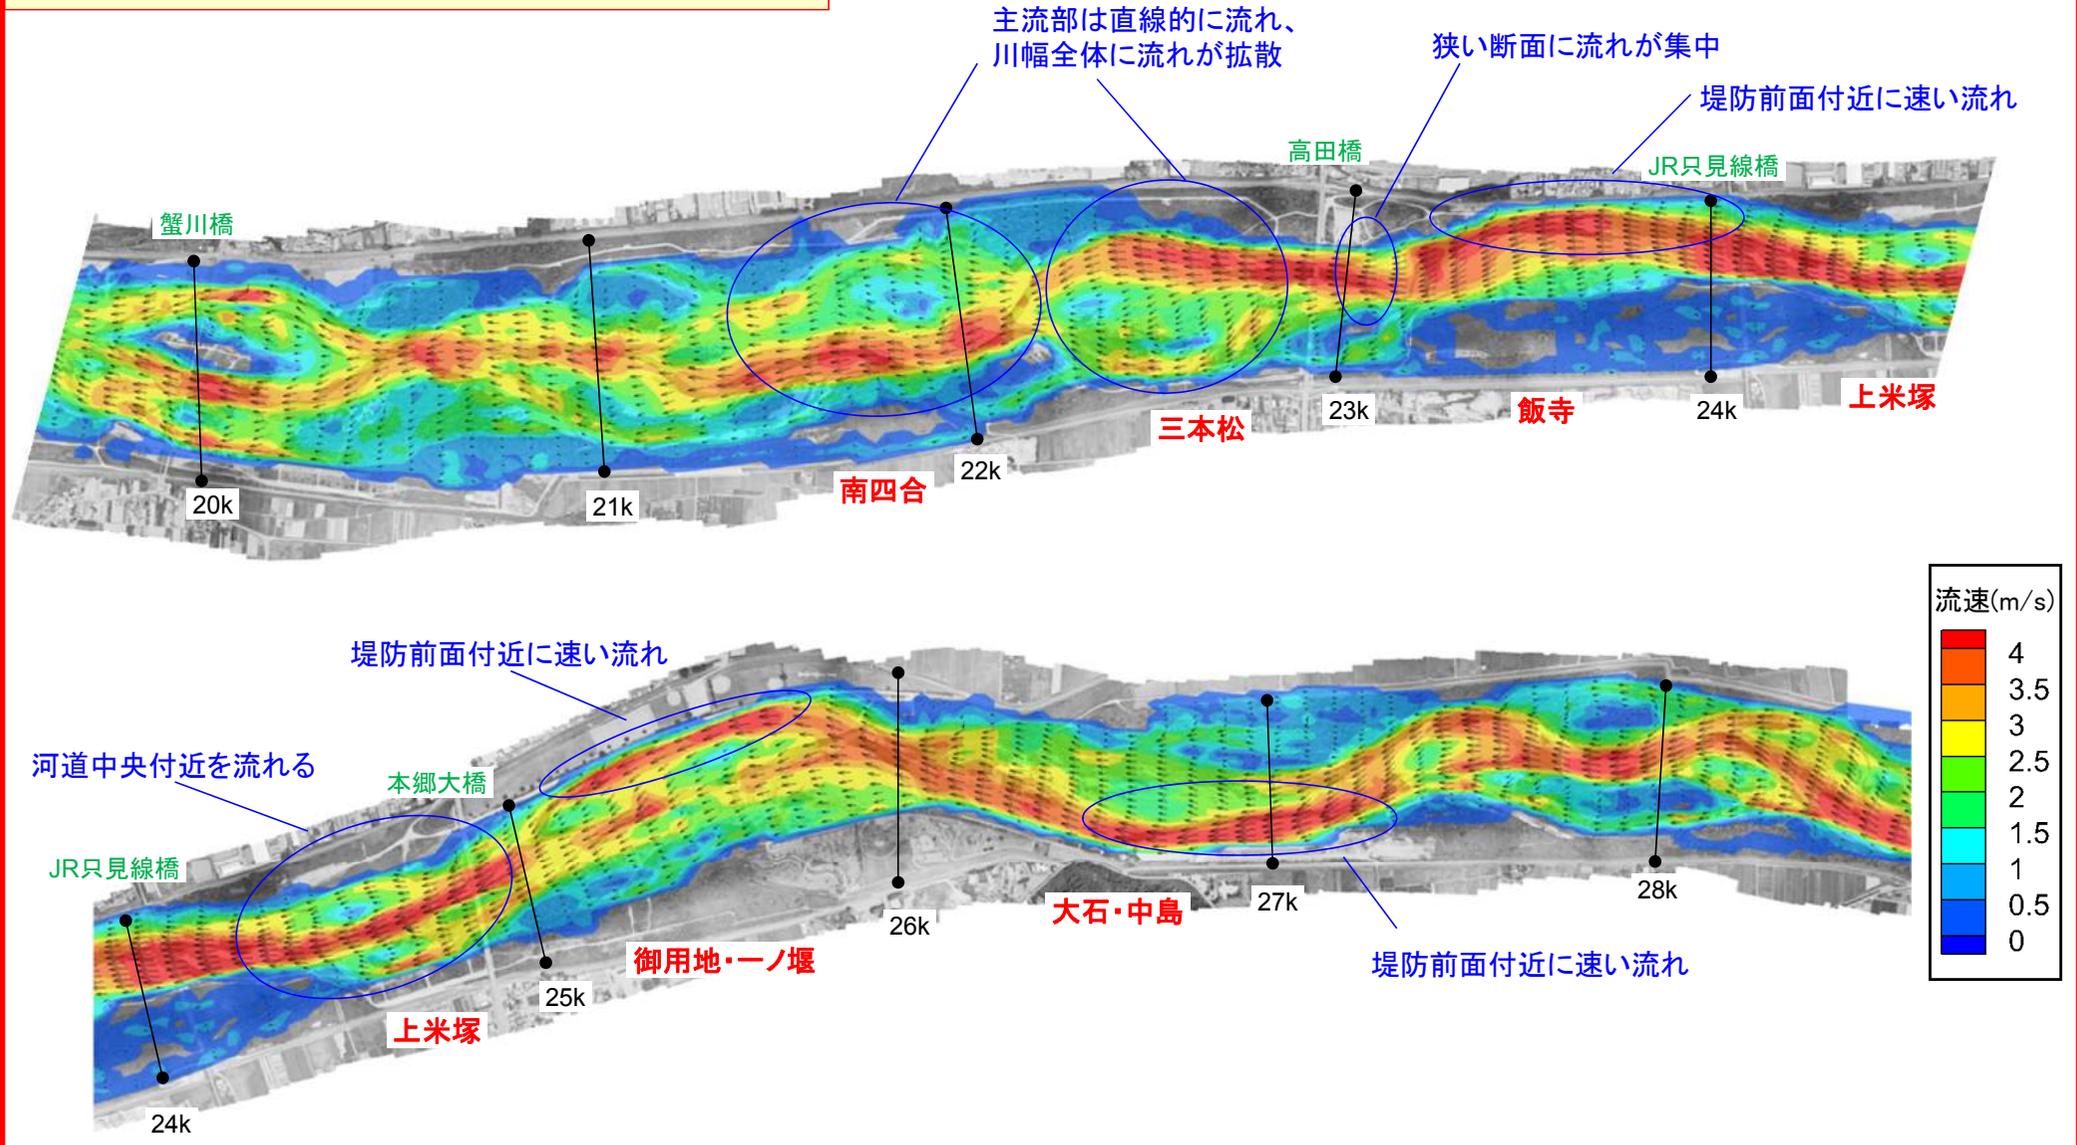
■平成29年10月洪水 流速ベクトル・コンター図 (図4.8)

平成29年10月洪水（馬越地点ピーク流量1,286m³/s）を対象とした洪水再現計算を実施した。

- 南四合、三本松地区は、洪水時の主流部はほぼ直線的に流れ、かつ川幅全体に流れが拡散している。同様の流れの傾向は南四合下流でも見られる。
- 飯寺地区は右岸側堤防付近に沿って速い流れが生じている。また、工区下流の高田橋付近は流れの幅が狭くなっており、流れが集中している。
- 上米塚工区は主流部が河道中央付近にあり、南四合や三本松地区と同様、洪水が直線的に流れている。
- 御用地・一ノ堰地区は広い川幅で流れているものの、右岸堤防付近の流れが最も速い。
- 中島・大石地区も同様で、川幅全体に流れが拡散しているものの、左岸堤防付近の流速が最も速くなっている。

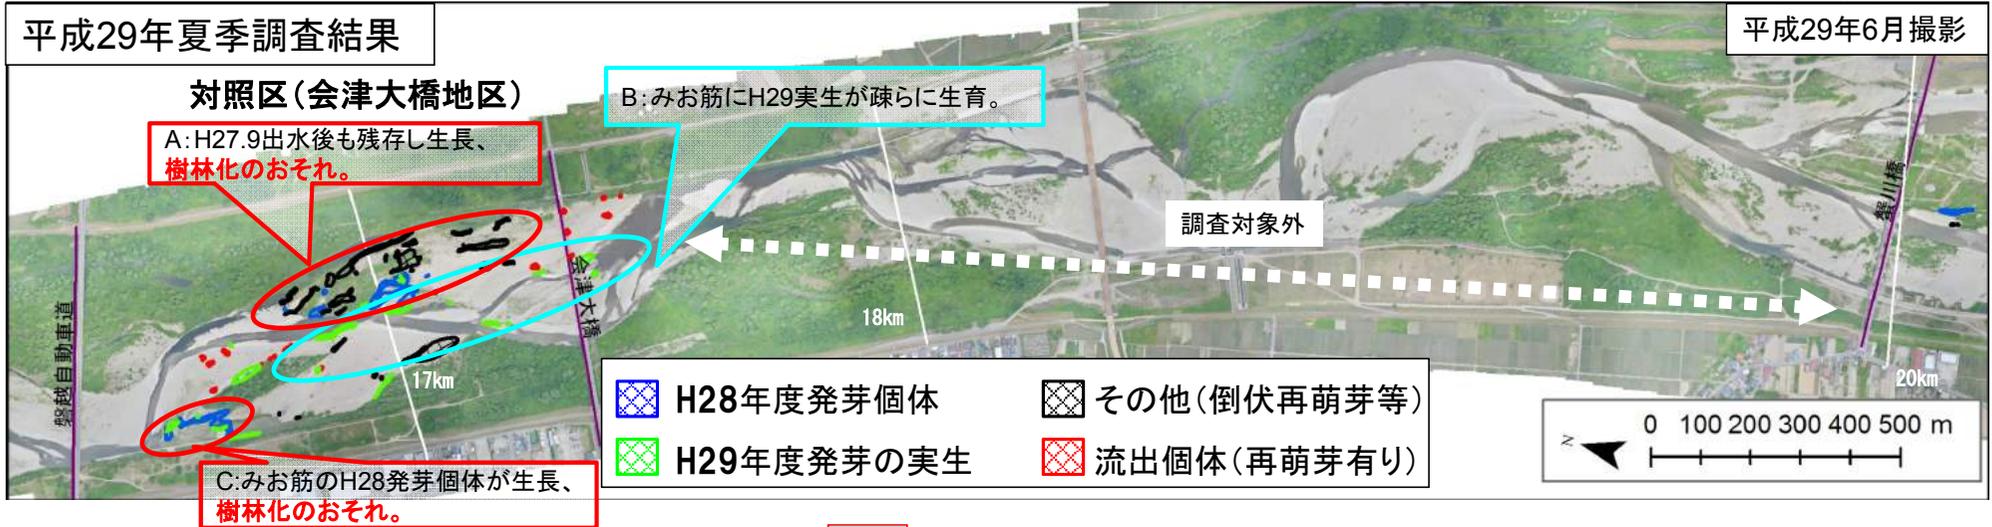
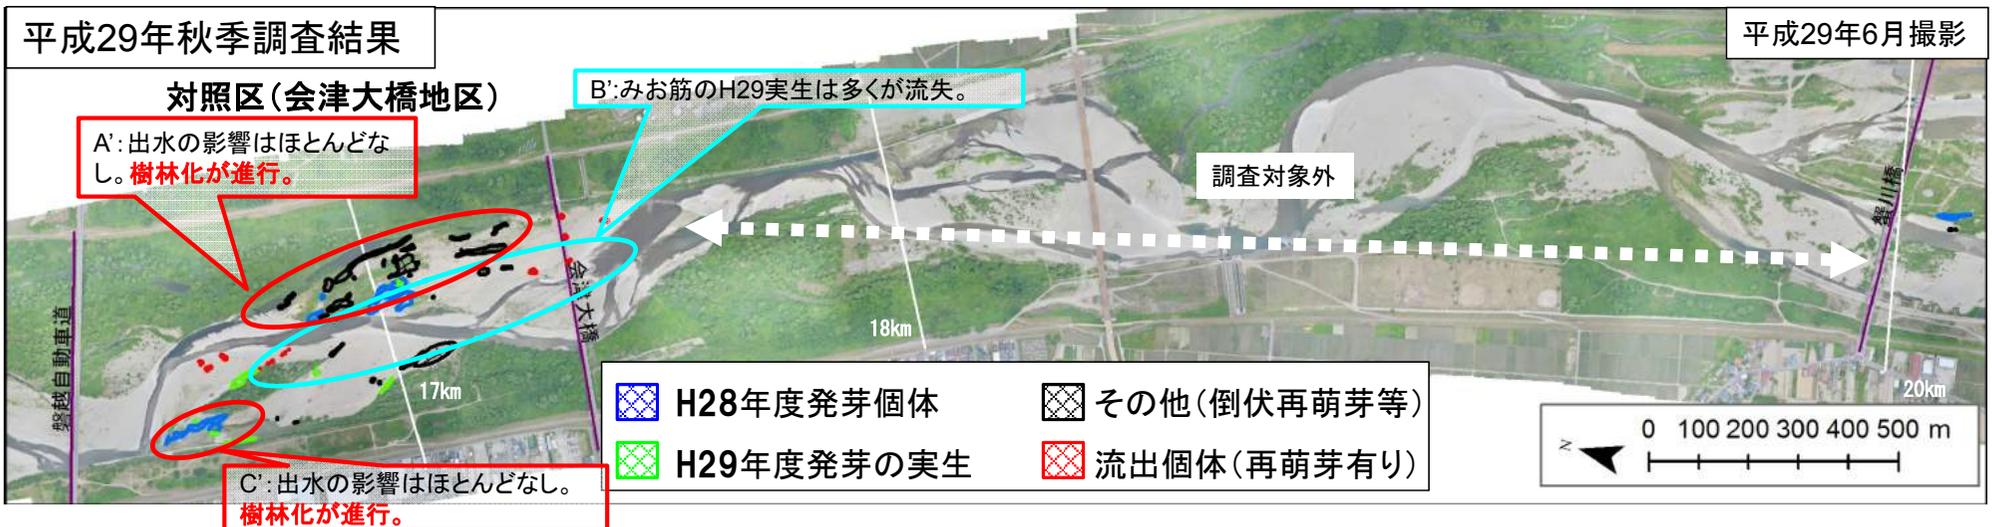
■ ヤナギ類生育区分別の分布(図5.4)

- 右岸側の礫河原にはH27.9出水後も残存した再萌芽個体が生長、H29.10出水の影響もほとんど無く樹林化が進行。(図5.4 A → A')
- 本川には水際にH29実生が疎らに生育していたが、H29.10出水でほとんどが流失。(図5.4 B → B')
- 左岸側のワド水際には、H28実生が密生し生長、H29.10出水の影響はほとんどなく樹林化が進行。(図5.4 C → C')

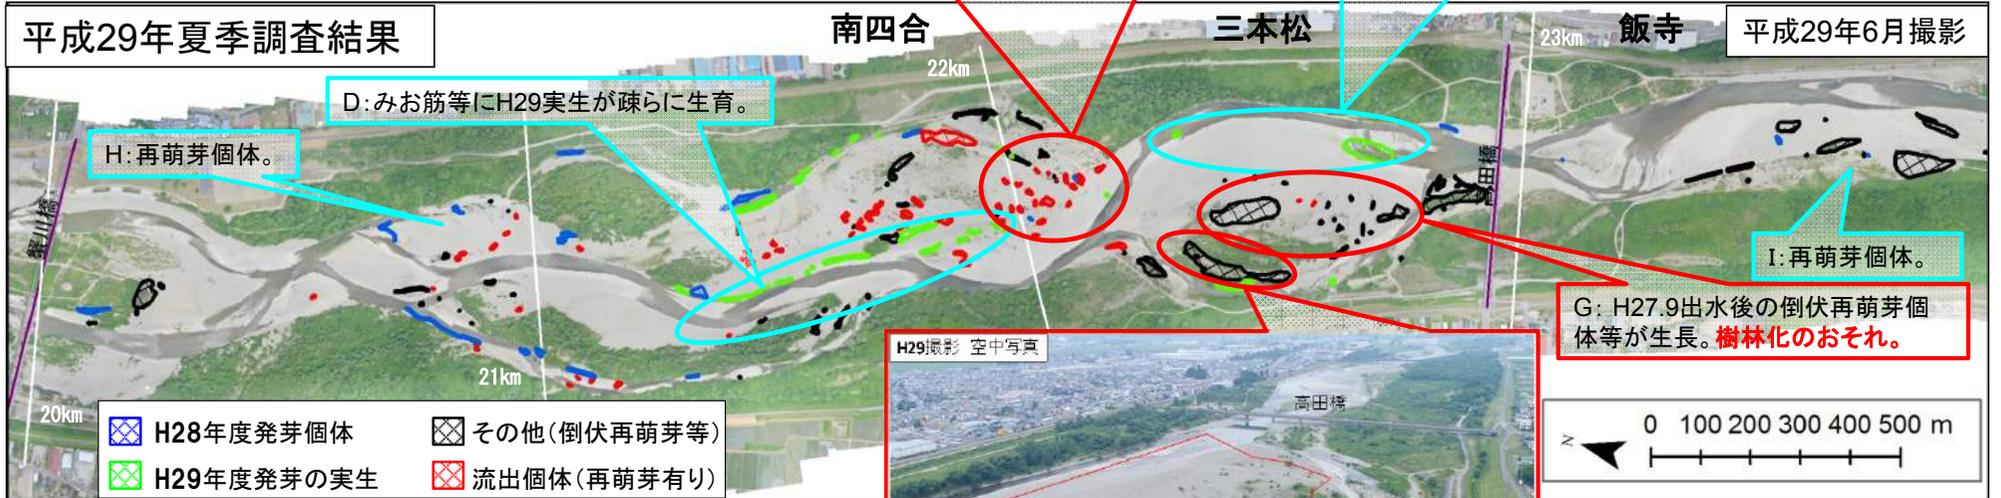
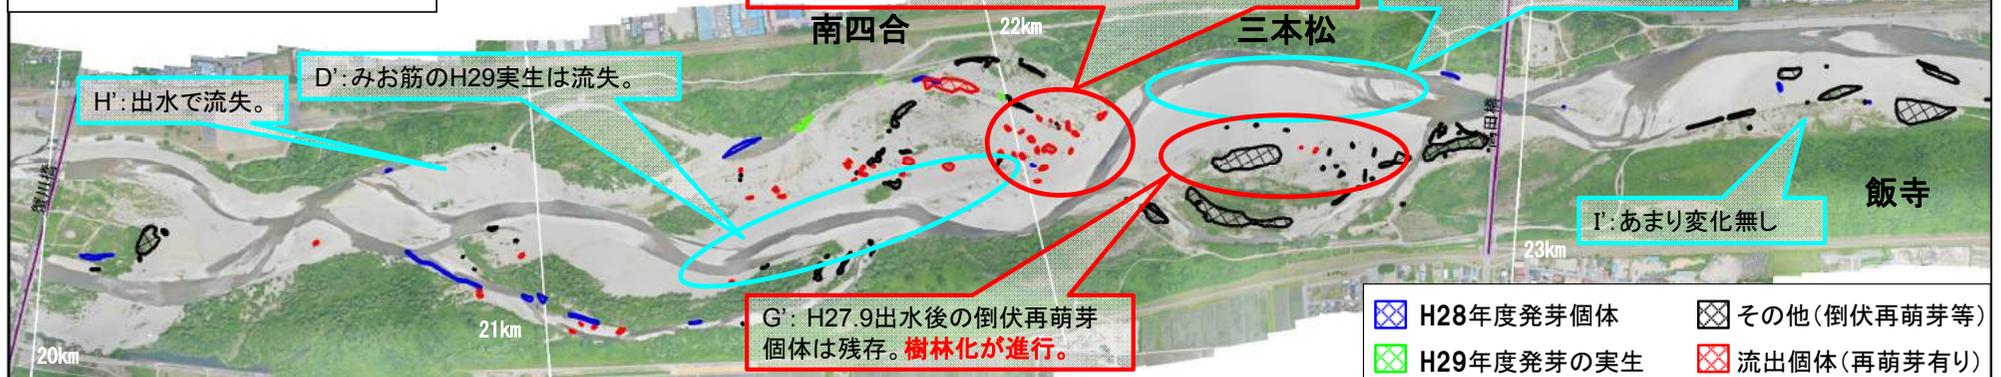
■ヤナギ類生育区分別の分布(図5.5)

- 南四合：本川の水際のH29実生は、H29.10出水で流失。(図5.5 D → D')礫河原の流出再萌芽個体は、出水の影響なく生長を確認。(図5.5 E → E')
- 三本松：本川の水際のH29実生は、H29.10出水で流失。(図5.3 F → F')礫河原の再萌芽個体は、出水の影響なく生長を確認。(図5.5 G → G')
- 蟹川橋上流：礫河原の再萌芽個体等はH29.10出水で流失。(図5.3 H → H') 飯寺：ヤナギ類の生育密度は低く特に変化無し。(図5.3 I → I')

E: H27.9出水後の流出個体が再萌芽し生長。**樹林化のおそれ。**

F: みお筋のH29実生が疎らに生育。

おおよそ同じ樹高のシロヤナギが一直線に並ぶ。
→事業後のある年に繁茂した実生が現在樹林を形成と推定。
→実生からわずか数年で樹林を形成している可能性。

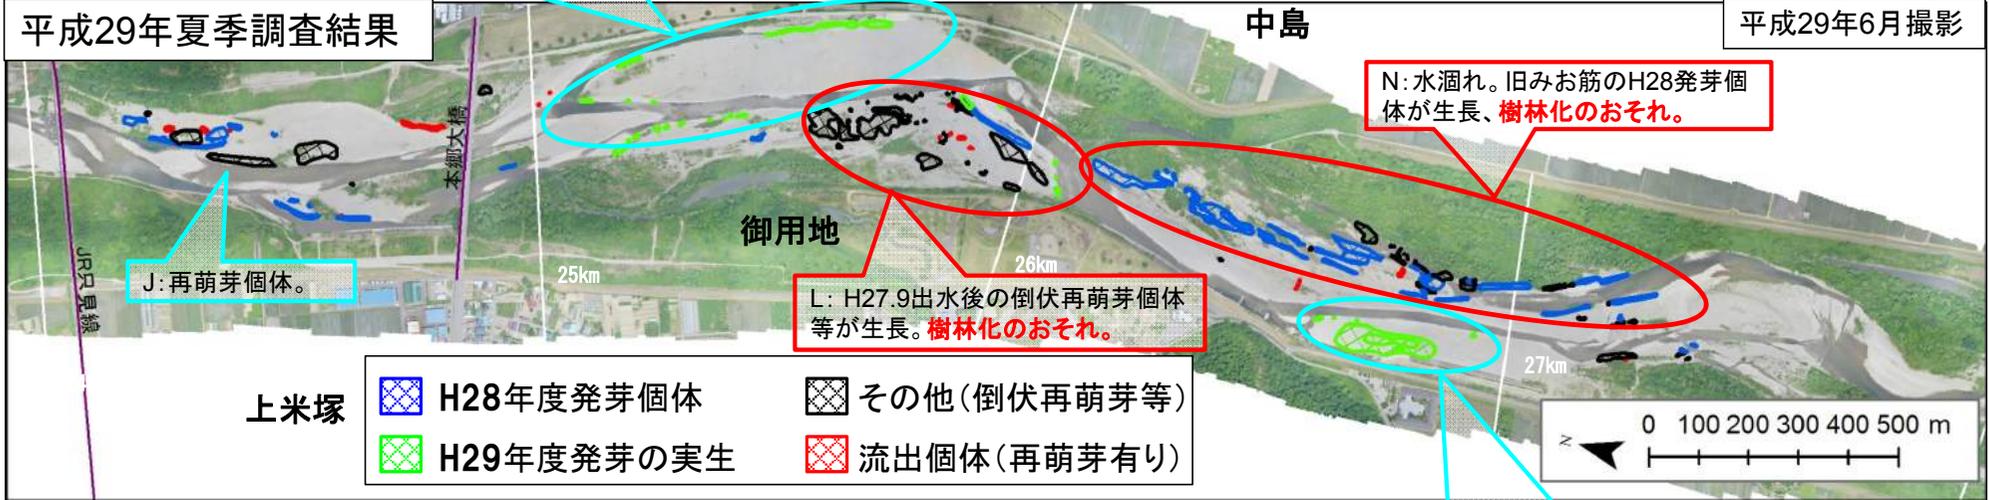
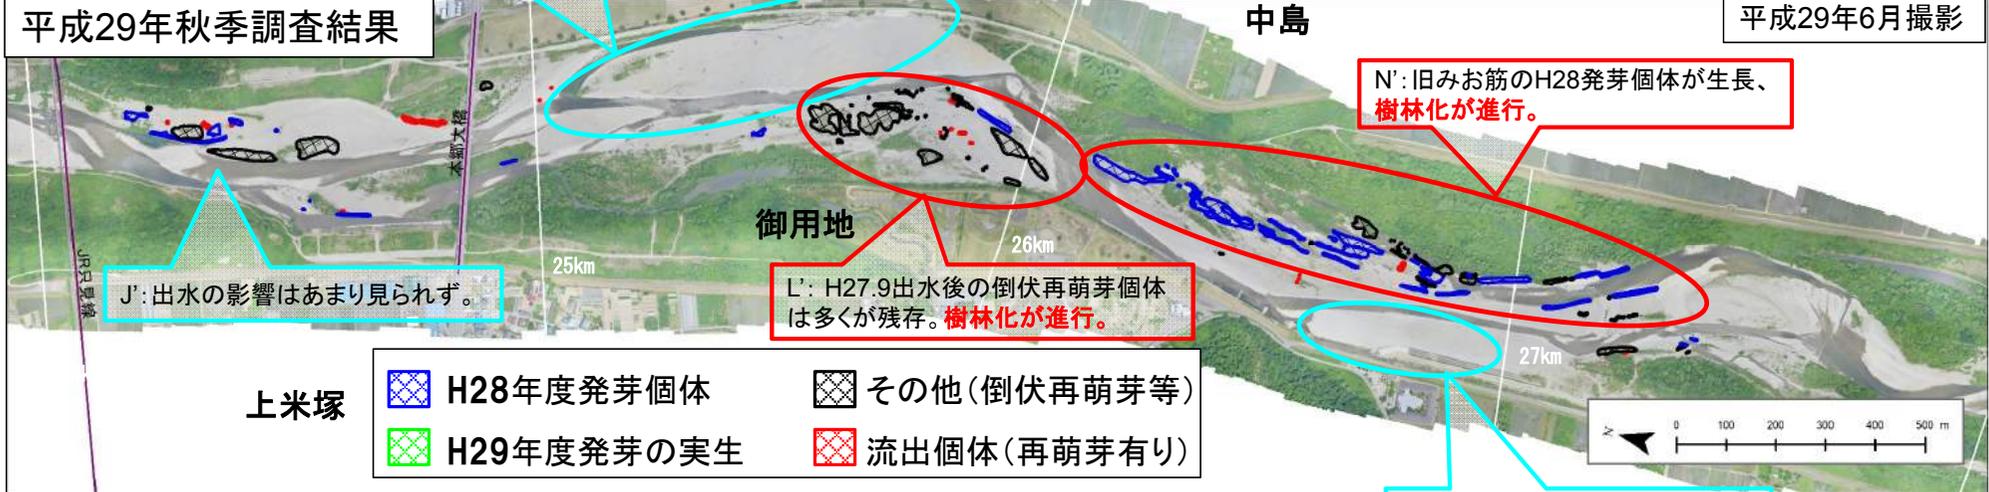
■ヤナギ類生育区分別の分布(図5.6)

- 上米塚：ヤナギ類の生育密度は低く特に変化無し。(図5.5 J → J')
- 御用地：本川及びワトの水際のH29実生は、H29.10出水で流失。(図5.5 K → K') 左岸側は、出水の影響なく生長。樹林化が進行。(図5.5 L → L')
- 中島：左岸側のH29実生は、H29.10出水で流失。(図5.5 M → M') 左岸側は水涸れし、H28実生が生長。樹林化が進行。(図5.6 N → N')

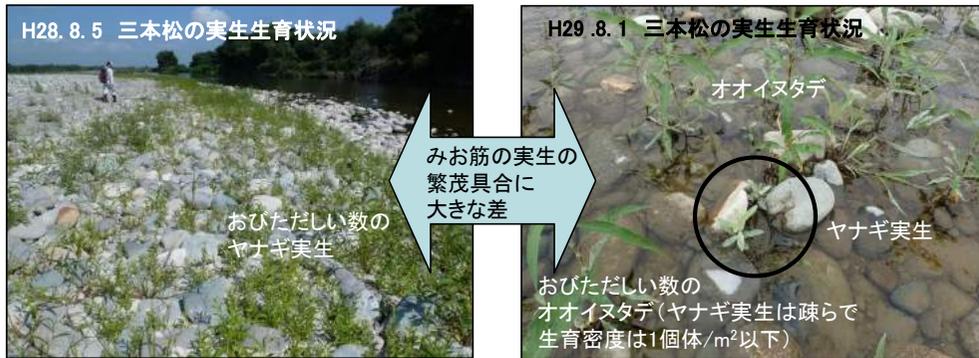
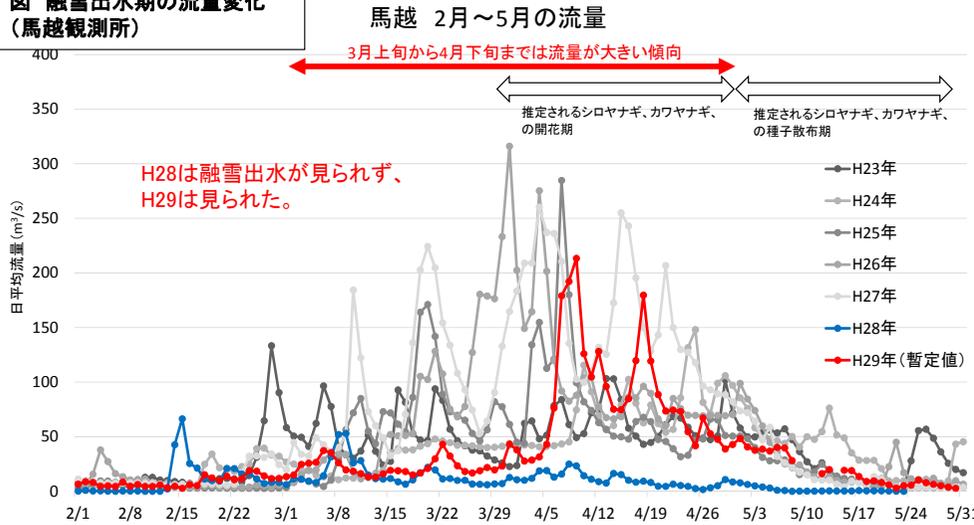
■ H29実生の繁茂状況 (事業区間全体) (図5.7)

- ・H28夏季はみお筋に沿って実生が群生、H29夏季は実生は疎らでオオイヌタデが群生。
- ・H28では融雪出水が発生せず、H29では最大293.2m³/s(暫定値)の融雪出水が発生。
- ・ヤナギの開花時期(4月と想定)、種子散布時期(5月と想定)の阿賀川の流量に2年間で大きな違いがみられ、融雪出水の有無が実生の生育に影響を与えている可能性。

- H28及びH29実生の生育特性について整理した。
- H29実生はH28年と比較すると生育密度が低く疎らにみお筋に沿って生育。ヤナギ実生の多かったH28年は融雪出水の無い年であった。(図5.3)
- H28実生の多くはH28.8出水で流出したが、中島地区では高密度に残存。砂州高が高く流出しにくい箇所。H29年11月までに最大2.1mまで生長。(図5.8)

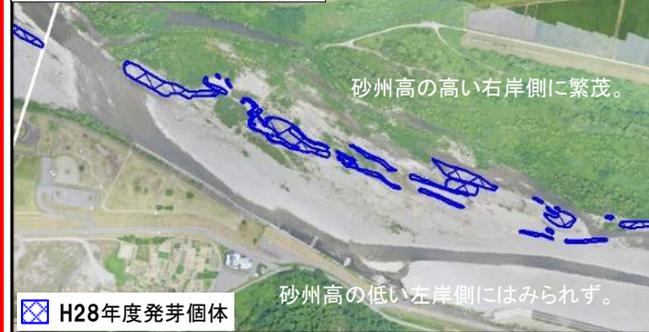
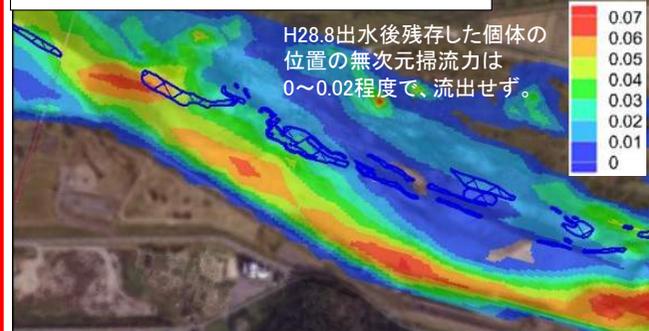
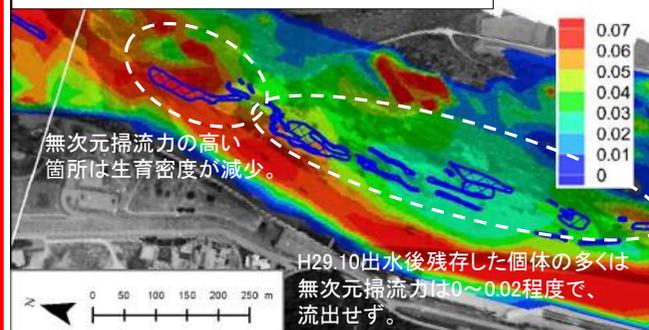
■ H28実生の繁茂状況 (中島地区) (図5.8)

- ・H28実生の多くは、H28.8出水(705m³/s)で流出したが、中島地区では無次元掃流力が小さく、残存。今年度出水(1,362m³/s)でも流出せず、約1年半で樹高2.1mまで生長。

H29.11のH28発芽個体の分布

H28.8出水(705m³/s)の無次元掃流力分布

H29.10出水(1,362m³/s)の無次元掃流力分布

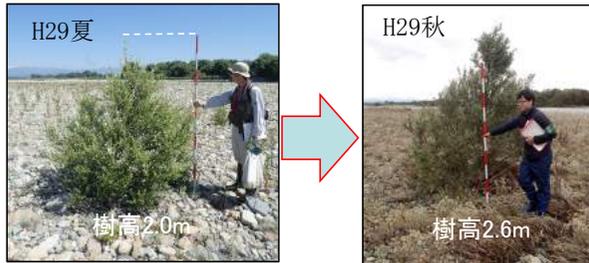
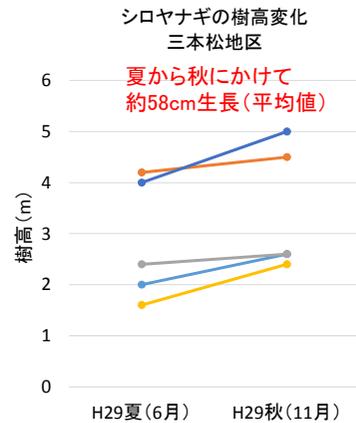
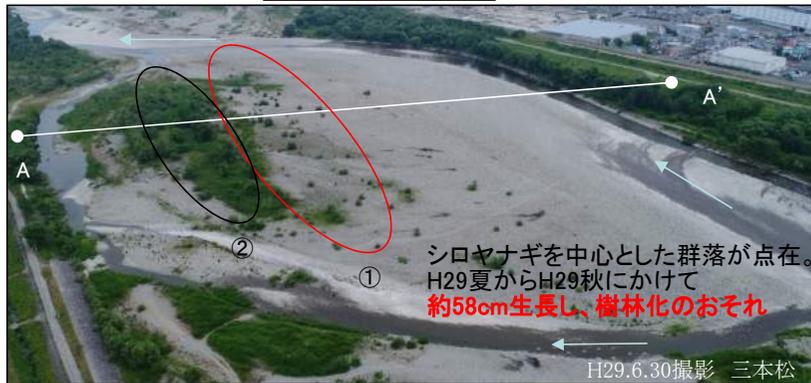
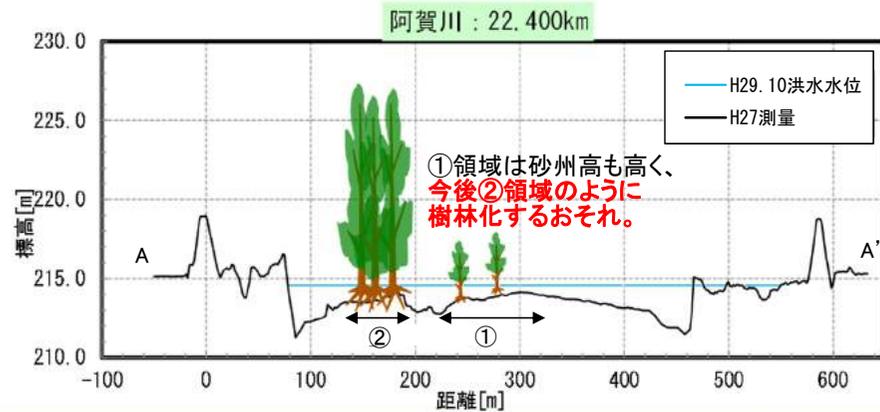
■再萌芽個体の繁茂状況 (三本松地区) (図5.9)

- ・三本松地区は、樹高数mのシロヤナギ等が点在し、夏から秋に約58cm生長。
- ・点在箇所は砂州高も高く、今後樹林化のおそれ。

- 礫河原に広く見られた流出または倒伏再萌芽個体の生育特性について整理した。
- 三本松地区では、樹林地帯に近接した礫河原で再萌芽個体の生長を確認。シロヤナギを中心とする群落は夏季から秋季にかけて平均58cm生長。
砂州高が高く今後樹林化するおそれ。(図5.9)
- 御用地地区も、三本松同様に礫河原で再萌芽個体の生長を確認。シロヤナギを中心とする群落は夏季から秋季にかけて平均52cm生長。
砂州高が高く今後樹林化するおそれ。(図5.10)

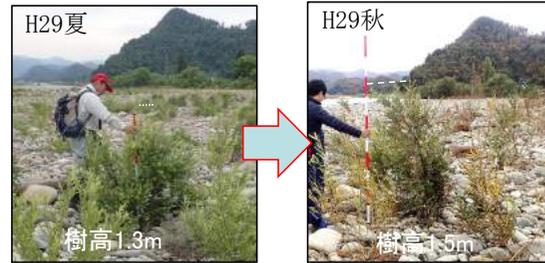
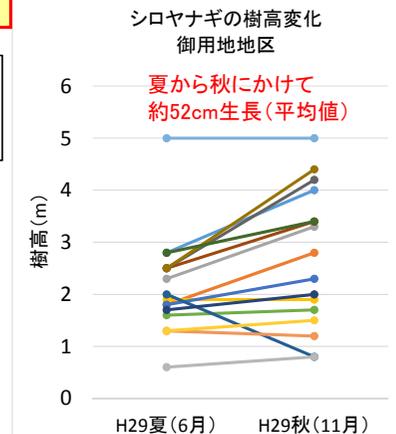
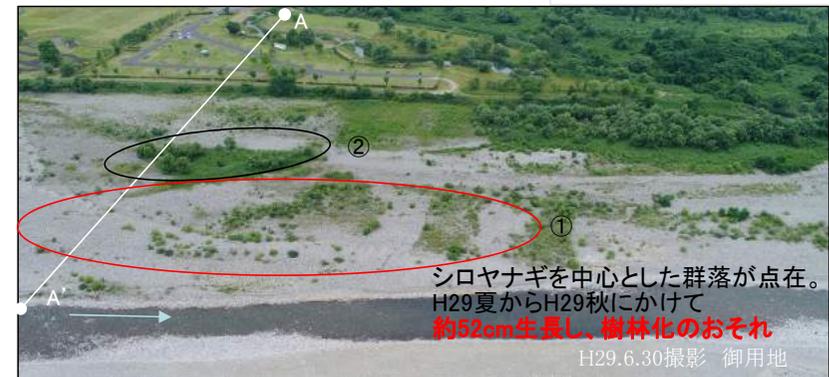
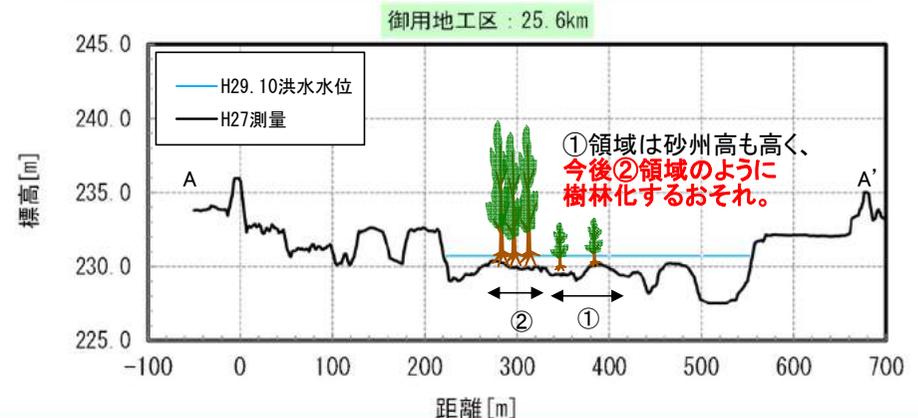
■再萌芽個体の繁茂状況 (御用地地区) (図5.10)

- ・御用地地区も三本松同様に、点在するシロヤナギ等が、夏から秋に約52cm生長。
- ・点在箇所は砂州高も高く、今後樹林化のおそれ。
