阿賀川自然再生モニタリング結果について

平成30年 2月 28日

国土交通省北陸地方整備局 阿賀川河川事務所

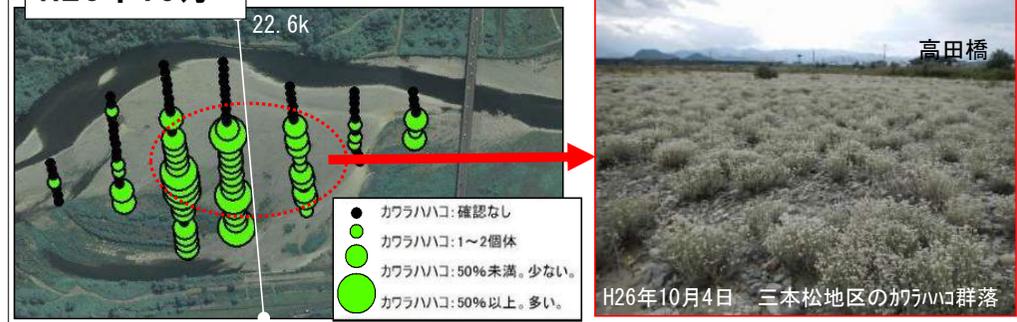
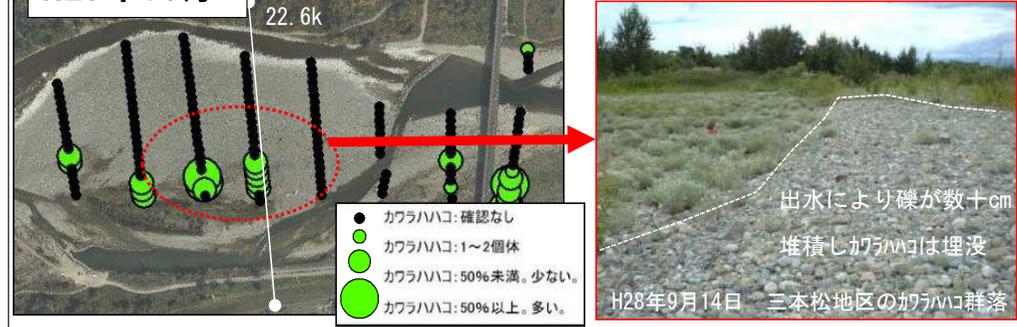
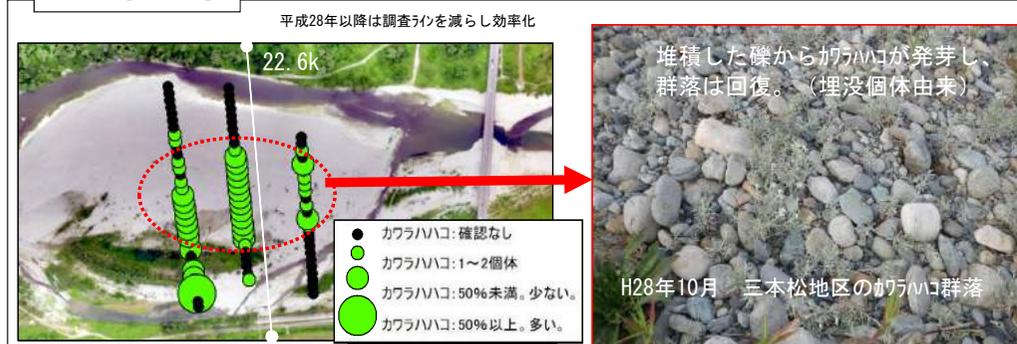
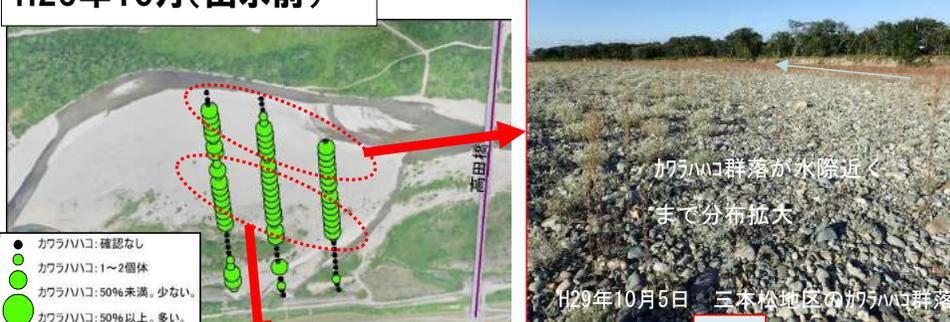
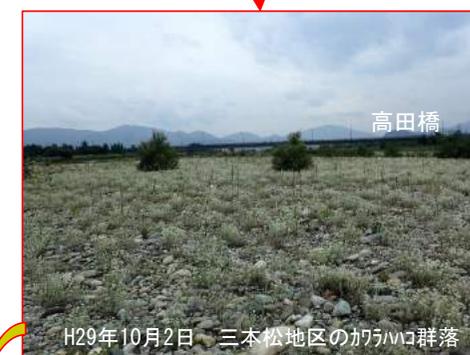
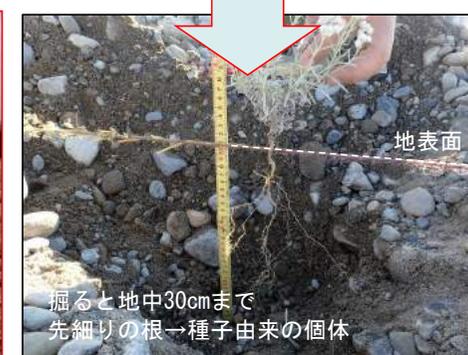
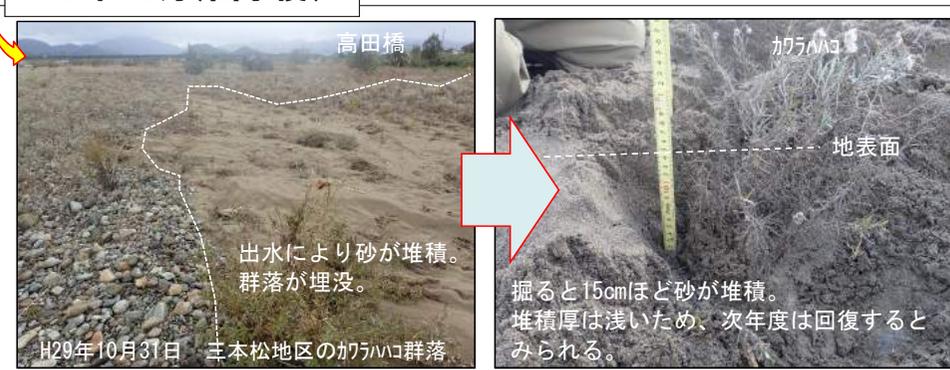
■カワラハハコの分布変化（三本松）（図5.11）

- 礫河原指標植物のカワラハハコについてモニタリングを継続して実施。H29年には、H26年と同規模の広大なカワラハハコ群落を確認。（図5.11）
- 群落の分布が水際近くまで拡大。分布拡大した個体の根は地中約30cmまで張り、先細りの根のため種子由来の個体と推定。（図5.11）
- 平成29年10月出水後、三本松では群落の一部に砂が堆積し埋没。堆積厚は15cm程で次年度には群落は回復すると推察。（図5.11）

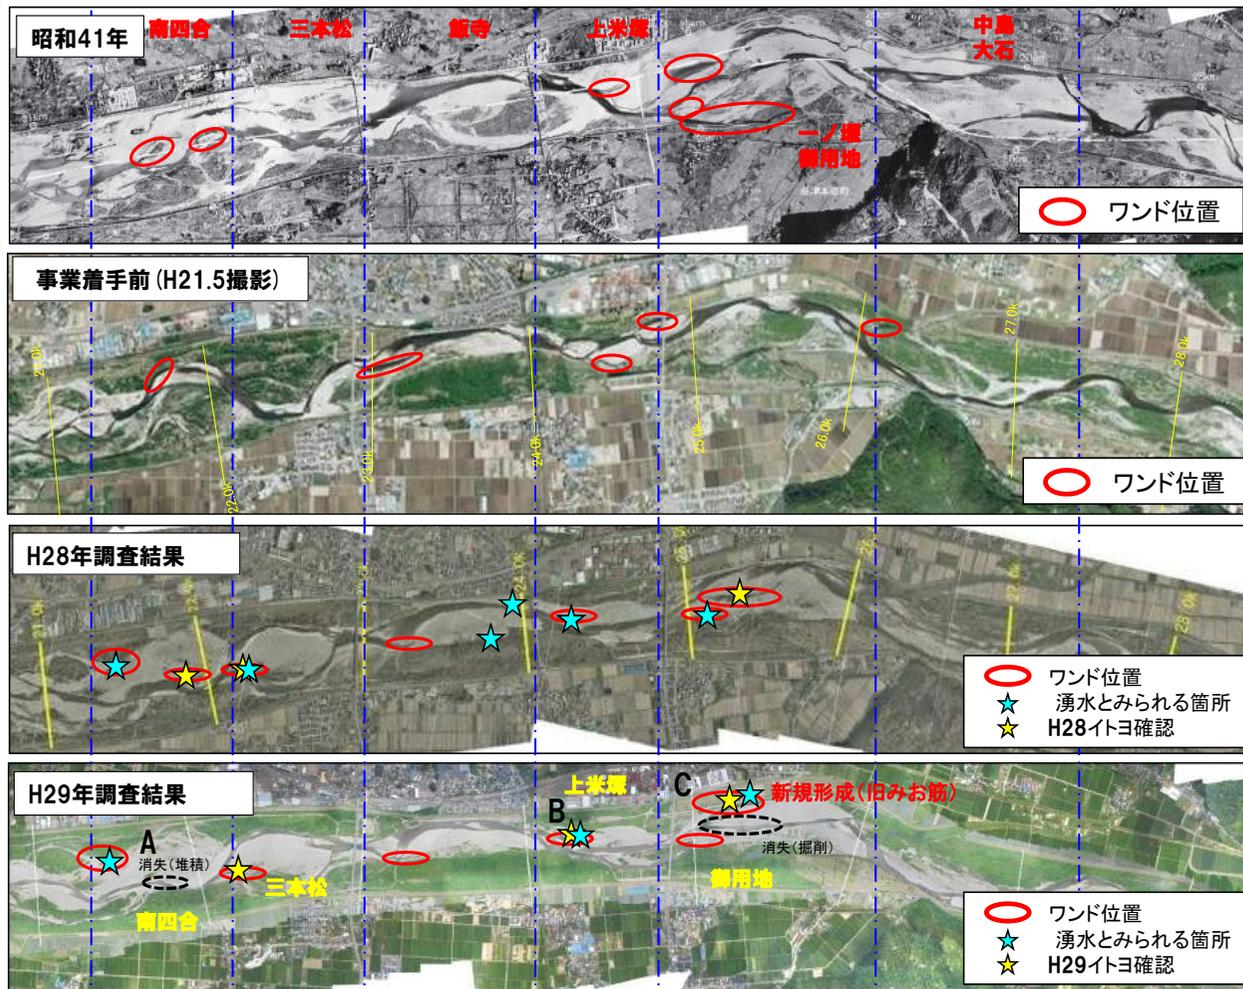
■事業実施前と現在の事業対象区間におけるワンド箇所数 (図5.12)

- 事業着手前と現在の河道を比較すると、ワンド数は5箇所から6箇所に増加。(図5.12) 事業により冠水領域が拡大したため、ワンド環境が増加。
- 南四合工区ではワンドが土砂堆積により消失。(図5.13) 御用地工区で新規ワンドが形成。低温の湧水の流入及びイトヨの生息を確認。(図5.14)
- 上米塚工区のワンドで新たに多数のイトヨを確認。(図5.15) ■湧水ワンド環境が位置を変えながら維持されていることを確認。(イトヨの繁殖行動の動画)

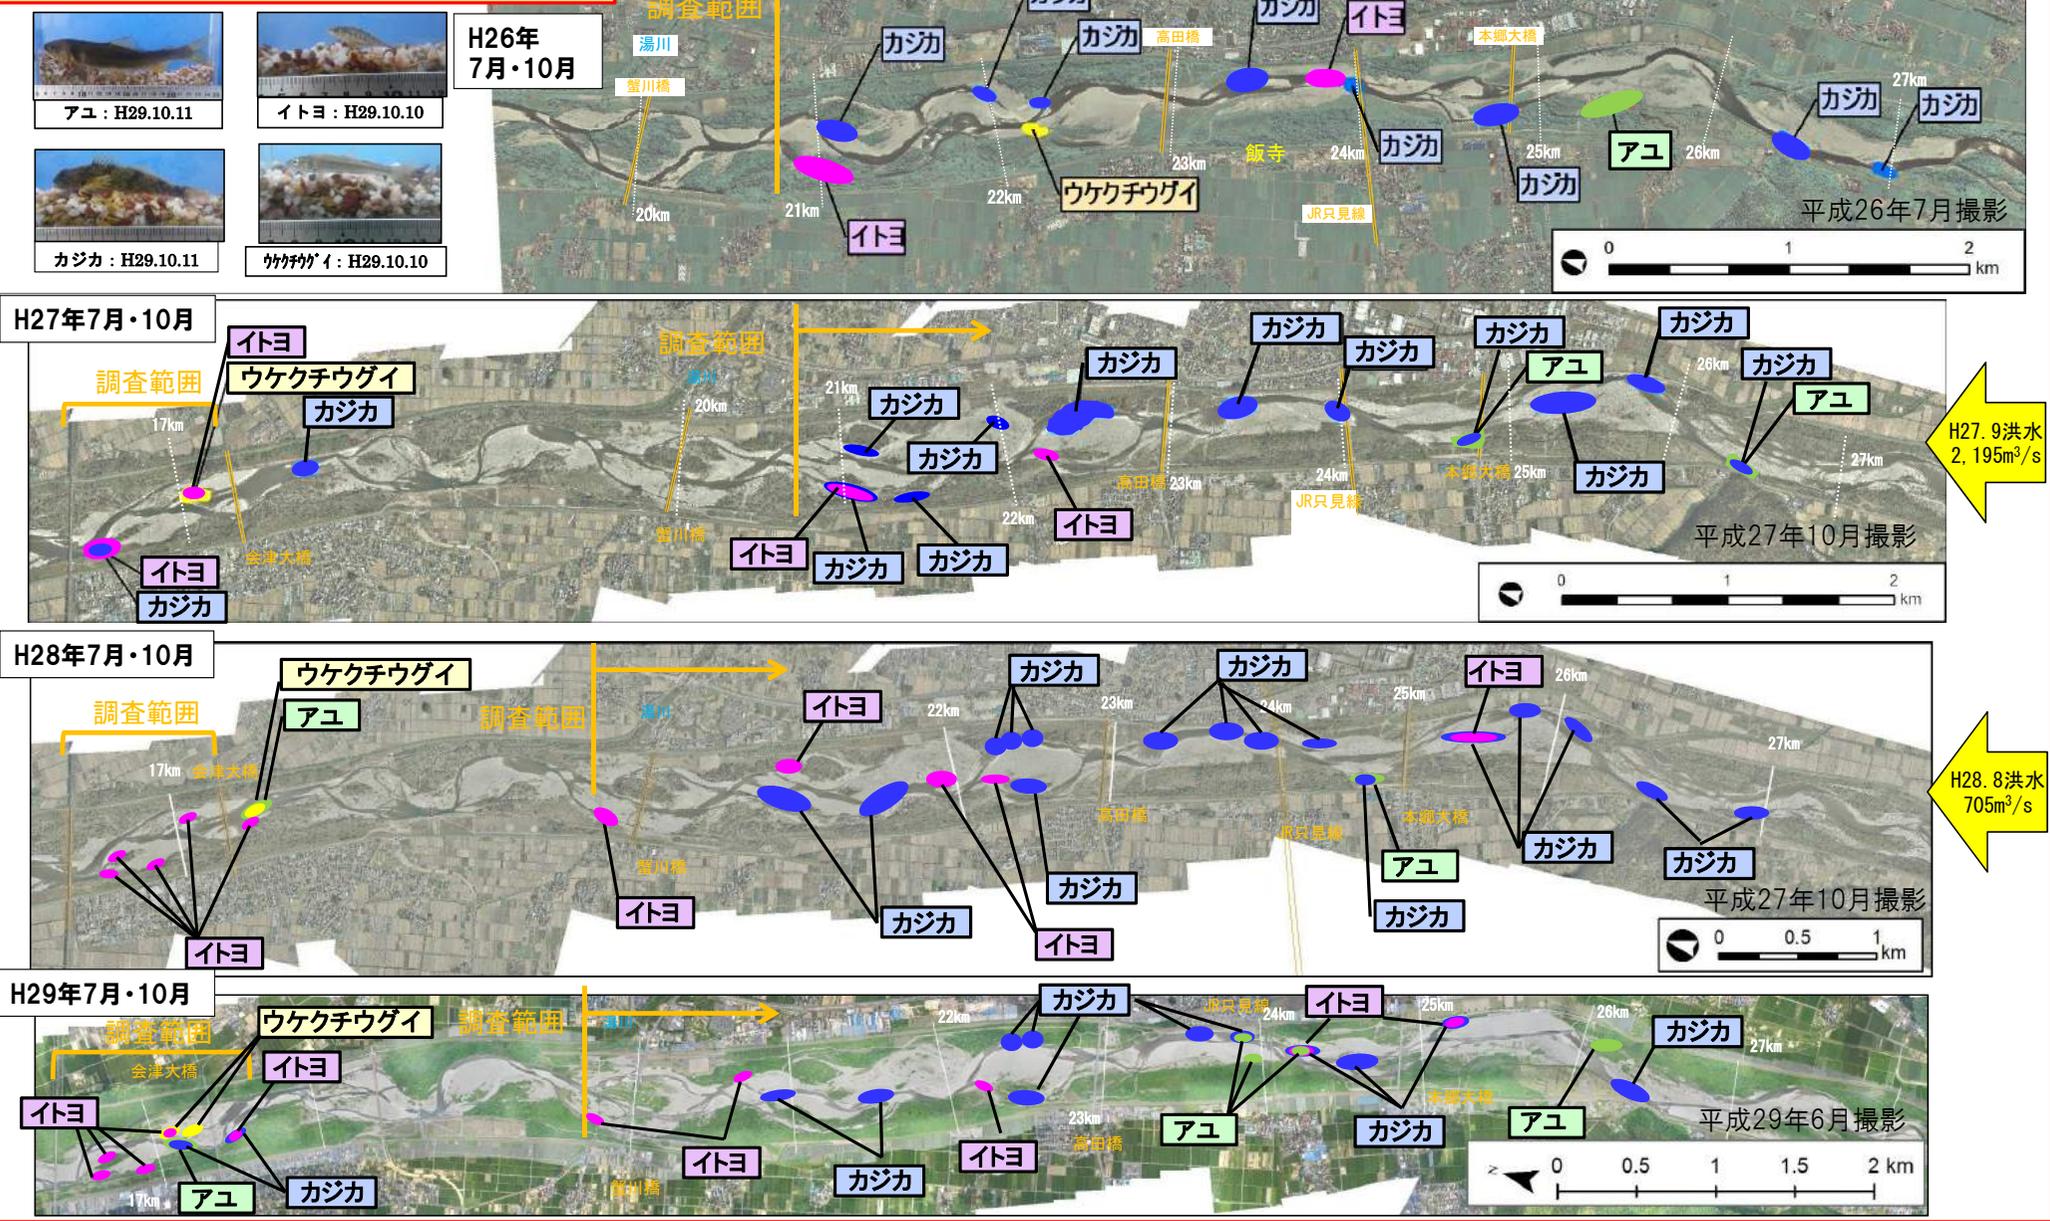
■魚類指標種の分布（H26年～H29年）（図5.19）

- 水域の指標として魚類を調査。アユ（早瀬）、ウケチウグイ（淵・ワト）、イトヨ（湧水）、カジカ（浮き石）に特に着目し、生息状況を把握。
- 平成27年7・10月は、**浮き石の礫河床を好むカジカ**、アユを広く確認。湧水を伴うワトを好むイトヨも確認。ウケチウグイは会津大橋の2箇所での確認。（図5.19）
- 平成28年7・10月では、**カジカは同様に広く確認**。イトヨの生息箇所が顕著に増加。ウケチウグイは会津大橋地区の1箇所での確認。（図5.19）
- 平成29年5・7・10月では、**カジカ・イトヨは同様に広く確認**。ウケチウグイは会津大橋地区の2箇所での確認。（図5.19）
- 出水後も、瀬、淵、ワトといった生息環境が維持され、**着目種の良好な生息環境が維持されている**と推察される。

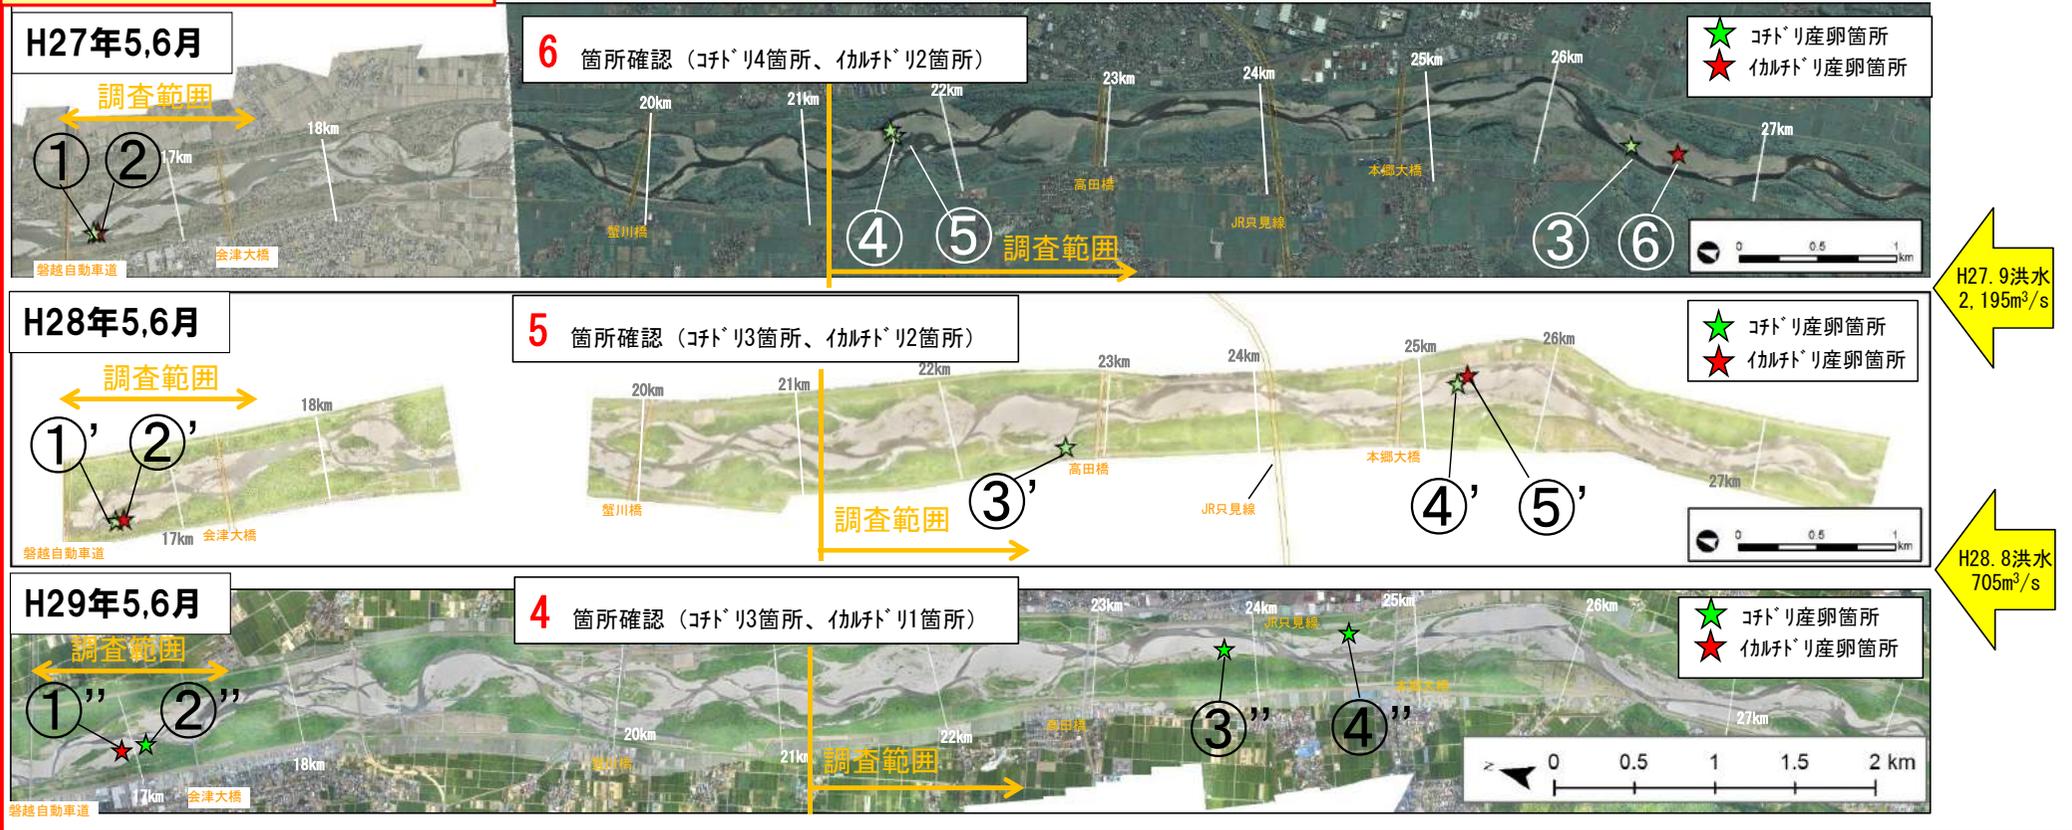
■チドリ類の繁殖状況の推移(図5.20) ※H26年調査は夏季8月、秋季10月に調査を実施している。

- 礫河原指標種であるコチドリ、イカルチドリの産卵箇所を調査。全域を踏査し、赤外線カメラを使用して卵・ヒナの確認を実施。(図5.20)
- 平成27年は6箇所、平成28年は5箇所、平成29年は4箇所産卵を確認。(図5.20)
- 平成27年から平成29年では、成鳥、卵の確認数は減少、ヒナの確認数は増加。事業区間全体で繁殖環境が維持。(図5.21)(コチドリの育雛動画)

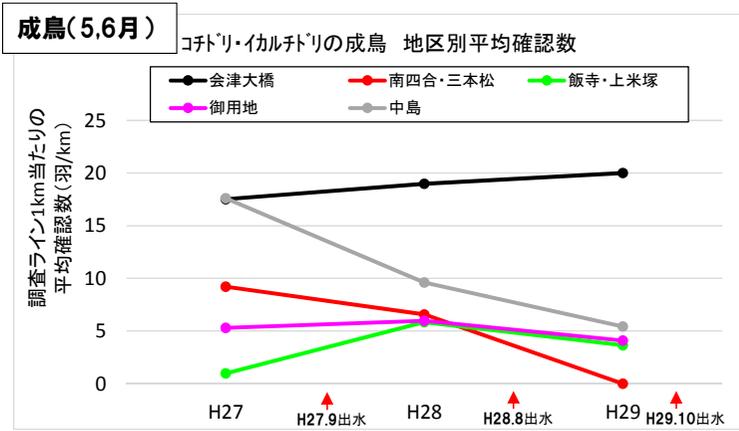
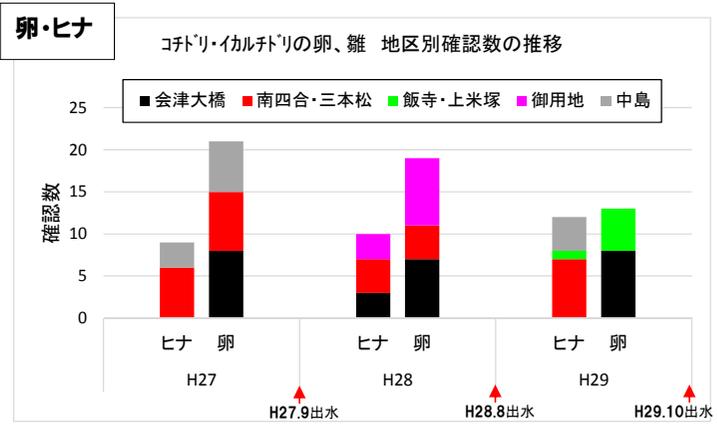
■チドリ類の経年確認状況(図5.21)

【成鳥】
・対照区(会津大橋地区)で最も多く生息を確認。
・事業区の確認数は概ね減少傾向。

【卵・ヒナ】
・卵の確認数は対照区で毎年継続的に確認。事業区では調査年ごとに確認数にバラツキが見られた。
・ヒナは南四合・三本松地区で毎年継続的に確認。
確認数は増加。
・確認地区は毎年変化し、**事業区間全体で繁殖環境が維持。**

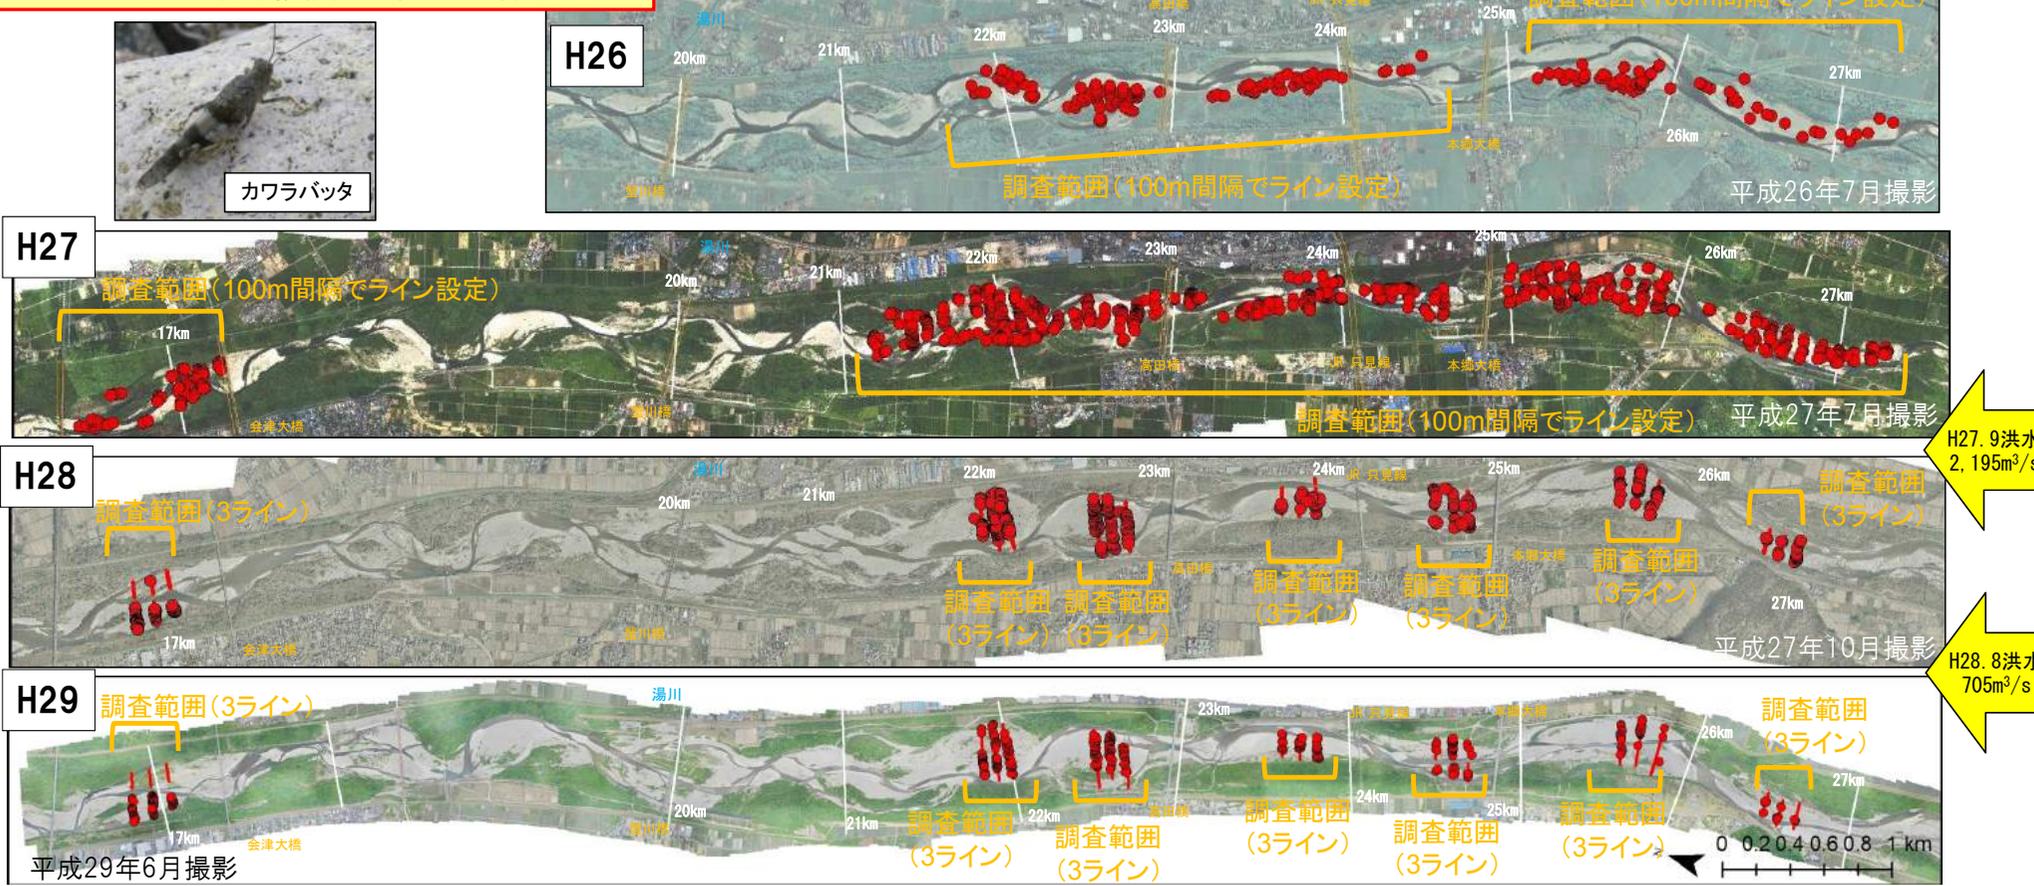
■カワラバッタの分布推移(H26年～H29年) (図5.22)

- 礫河原が主な生息場所であるカワラバッタを指標種として、生息状況を把握。ラインセンサスにより各地区の代表側線を調査。
- 平成26年から調査範囲全域で個体群を確認。地区別の個体数の推移も概ね増加傾向。出水の翌年も個体群の維持を確認。(図5.22、図5.23)
- 調査と平行し繁殖生態を確認。(動画) また、H29年10月出水後も礫河原で成体を確認。次年度以降も個体群が維持されると推察。(図5.24)

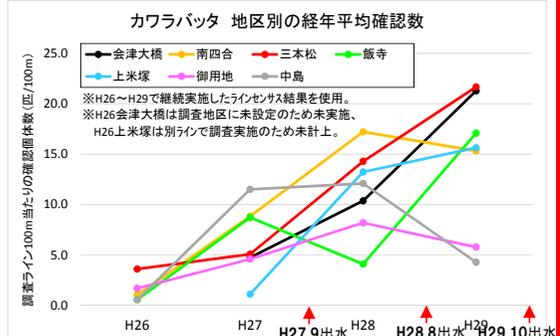
■カワラバッタの確認数の推移(H26年～H29年) (図5.23)

- ・H26～H29年の4年間の共通調査ラインでの確認数を地区別に整理。
- ・平均確認数は会津大橋、三本松、上米塚地区で**毎年増加**。
- ・南四合、飯寺、御用地、中島地区は増減が見られるもののH26年より**概ね増加傾向**。
- ・礫河原が冠水する出水が度々生じているが、**個体群は全体的に増加傾向**。
