# 『高久・東原弱小堤防対策及び自転車道整備工事』でのICT土工

高久・東原弱小堤防及び自転車道整備工事  
会津土建 株式会社

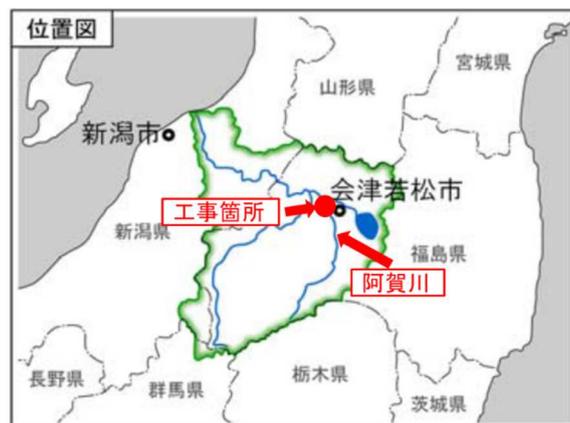
図-1 工事箇所

- 工事場所 : 福島県会津若松市神指町高久地先  
～河沼郡会津坂下町東原地先
- 工期 : 平成 29 年 12 月 27 日 から  
平成 30 年 9 月 10 日 まで  
(258 日間)
- 工事内容 : 築堤工事 施工延長 L = 1,018.6m  
掘削工 V = 560 m<sup>3</sup>  
掘削工 (表土) V = 3,000 m<sup>3</sup>  
築堤盛土工 V = 13,880 m<sup>3</sup>  
法面整形工 A = 9,990 m<sup>2</sup>  
管理用道路 一式  
自転車道 一式  
光ケーブル配管設置工 一式  
放流警報局舎装置設置工 一式 等

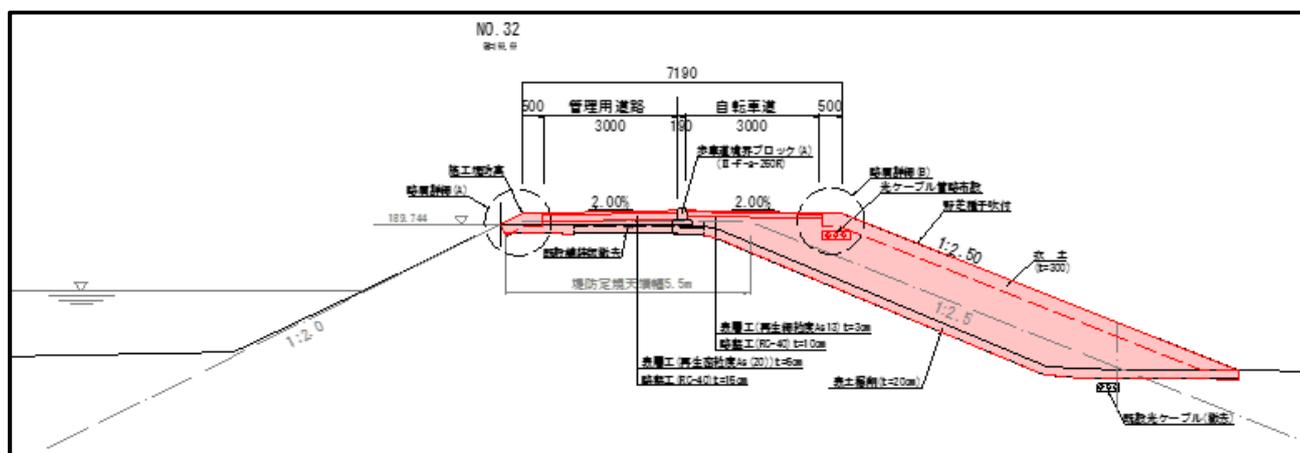
図-2 護岸横断面図

本工事は、計画の堤防断面に対して幅が不足する弱小堤防区間について、天端幅で約 3.5mの拡幅を行って堤防を強化し、拡幅した堤防天端に管理用道路および福島県が管理する自転車道を整備する工事である。

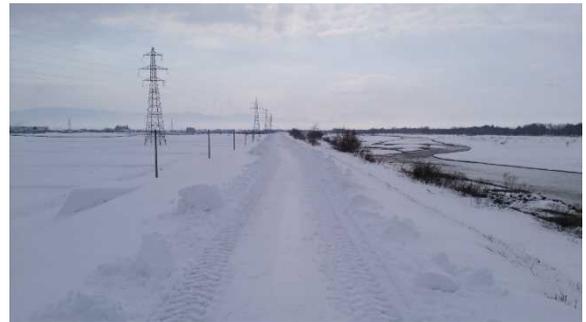
写真-1 工事着手時の積雪状況

土工の工程から、起工測量は2月末には着手しなければならず、現地は写真-1に示すように約30cmの積雪深で、起工測量を行うには除雪が必要であった。

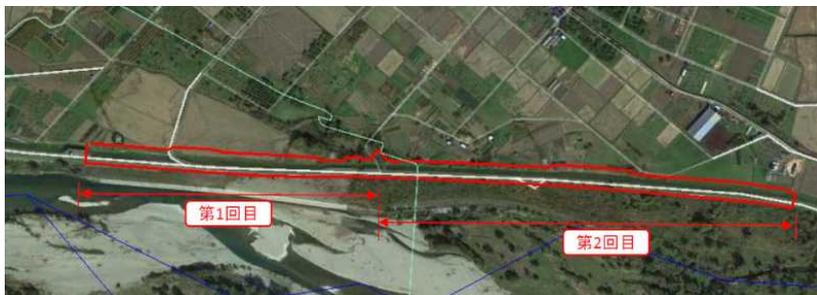
図-3 除雪及び起工測量の工区割り

そこで、除雪から起工測量までの日数を少なくするため、図-3に示すように工事区間を2工区に分け、起工測量を2回に分けて行うこととし、週間天気予報等を基にして、除雪日や起工測量日を決定した。

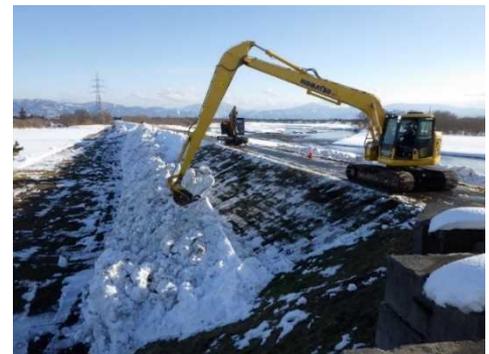
写真-2 除雪状況

写真-2に起工測量前の除雪状況を示す。

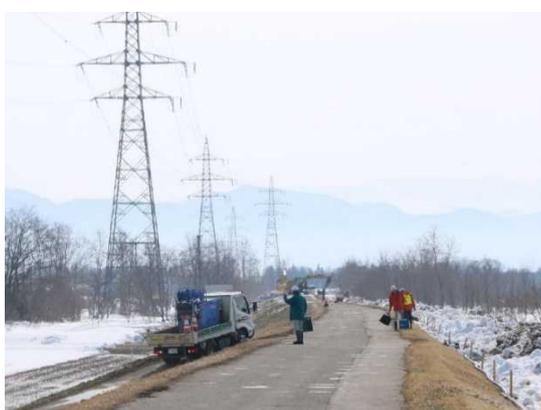
写真-3 工事区間に並列する送電線鉄塔

工事区間には、隣接して高さ50mの送電鉄塔が並列しており(写真-3、図-4)、空中写真測量で無人航空機(UAV)を飛行させる場合、国土地理院の「公共工事におけるUAVの使用に関する安全基準(案)」では、UAVは送電鉄塔から50mの離隔を確保することになっている。

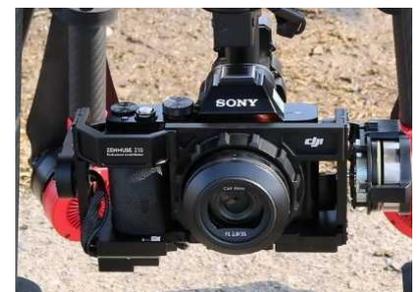
写真-4 起工測量に使用したデジタルカメラ (3640万画素)

そこで、UAVの飛行高度を120m、UAVに搭載するデジタルカメラを写真-4に示す3640万画素の高解像度のものでも計画したが、地上画素寸法は1.668cmであり、起工測量での寸法2cm以下は満足するものの、出来形測量での1cm以下は満足しない。

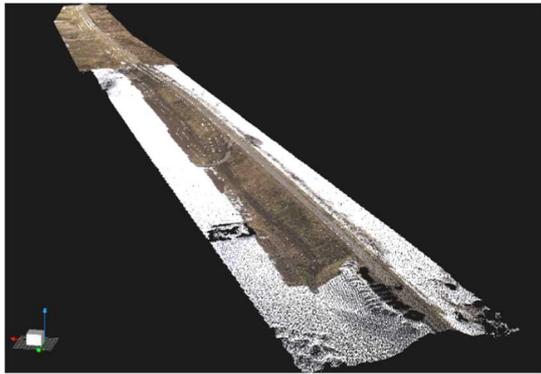
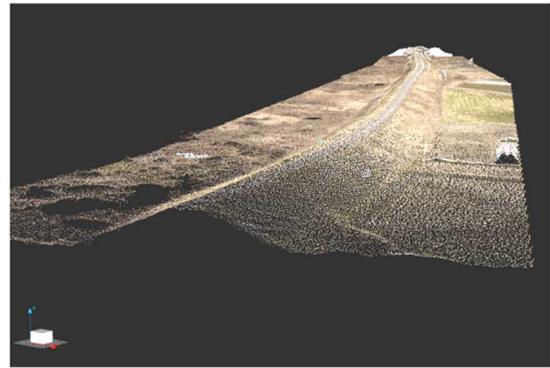
図-5 2回の起工測量結果を合成した工事区間全域の点群データ

このため、起工測量はUAVによる空中写真測量、出来形測量は地上型レーザースキャナー(TLS)により行うこととし、2回に分けて行った起工測量(空中写真測量)の点群データを図-5に示す。

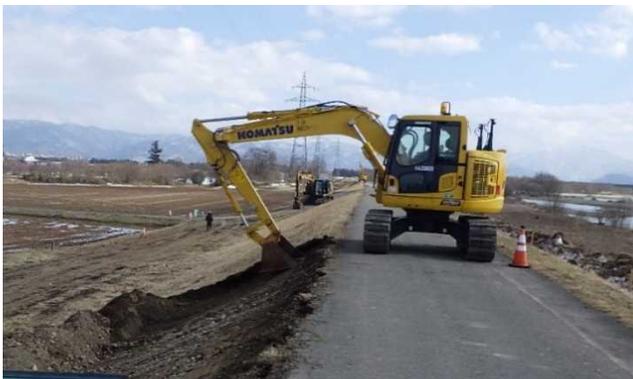
写真-5 ICT建機による表土掘削状況

当工事での拡幅盛土の施工手順は、図-6に示すように、厚さ20cmの表土掘削の後、盛土材のまき出し、締固め、法面整形、衣土の施工を、盛り立て1.5m毎に繰り返して施工するが、拡幅盛土幅が3.5m程度で狭く重複作業ができないため、残る施工機械の待機時間が多くなり、稼働率が低下する。

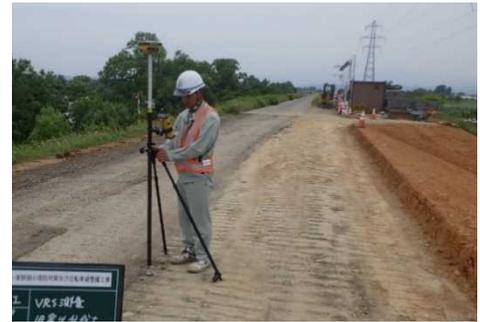
写真-9 天端の出来形確認状況

I C T建機により各種丁張を設置せず土工を行ったが、施工途中においては出来形管理用R T K-G N S S（G N S Sローバー）により盛土形状を確認しながら施工を行った。（写真-9）

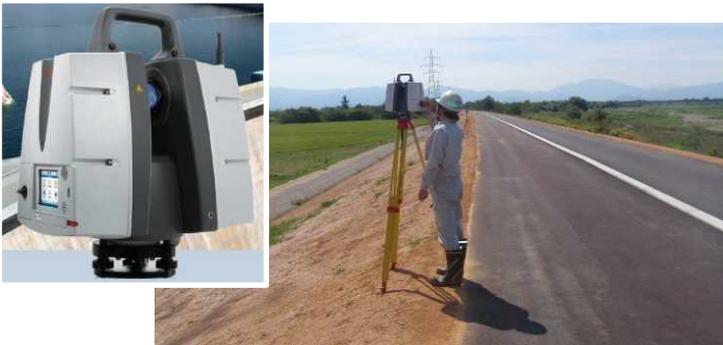
写真-10 T L Sによる天端の出来形測量状況

天端の出来形測量では舗装後に行うため、黒い舗装色ではレーザの反射率が低くなることが懸念されたことから、高精度（スキャンスピード100万点/秒）のT L Sを使用し20m間隔で測量を行った。

写真-10に天端の出来形測量状況、図-7に法面と天端を合成した出来形測量の点群データを示す。

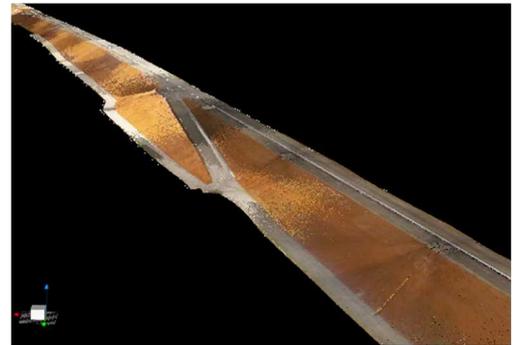
図-7 出来形測量結果の点群データ

出来形測量の結果、法面および天端で規格値を満足しない棄却点数はゼロ、平均値も規格値を満足する施工精度であった。

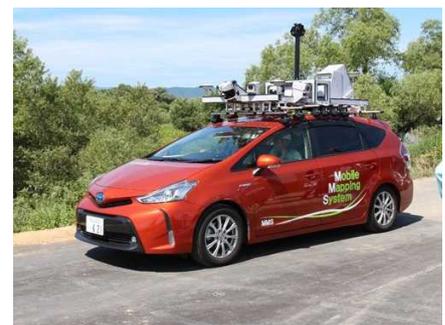
写真-11 計測に使用したM M S

出来形管理の新たな試みとして、車両にレーザとカメラを装着し、走行しながら地形測量を行うM M S（モバイルマッピングシステム）（写真-11）により、天端の出来形計測を行った。

この計測結果とT L Sでの出来形測量結果において、同じ平面位置で標高差を比較した結果、差は2mmとほとんど同一であり、M M Sでも精度よく計測できることを確認した。
