# 『五香護岸災害復旧工事の施工管理について』

## 五香護岸災害復旧工事

株式会社 共立土建

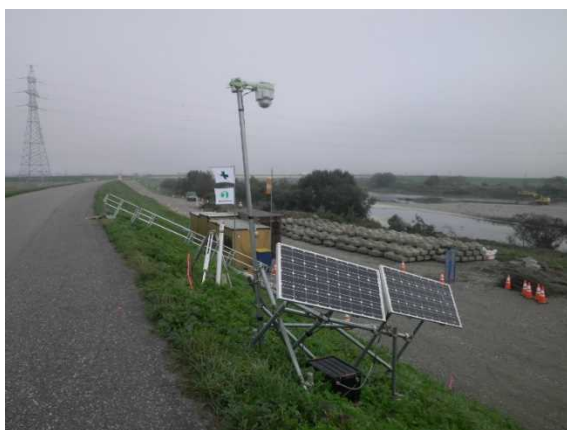
監視カメラ設置

現場の状況が常にわかるように双方の現場にカメラを設置し、何時でもパソコンや携帯で確認できるようにして、瞬時に現場対応することができるようにした。

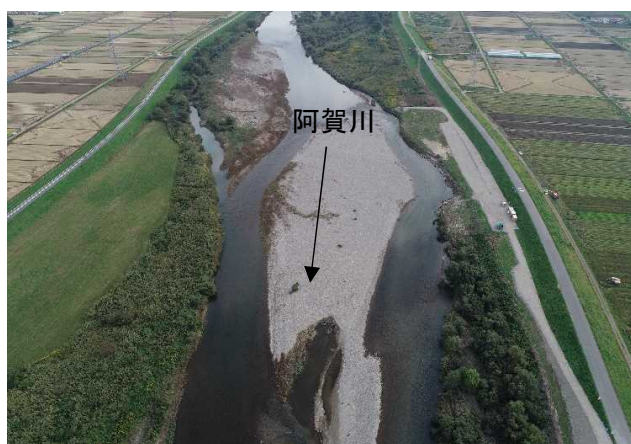
### 2.-1 施工前の現場状況

「河川内の着手前の全体を把握する事で、仮設計画及び土砂の搬出ルート等の計画立案が密に可能となった」

小型無人航空機による写真を撮影することで、現場全体の災害状況や河川の状態などを把握することができ、工事の打合せにも役に立たせることが出来た。工事施工中にも定期的に小型無人航空機で写真を撮ることで、現場全体の施工状況が明確となり、打合せ等で工事現場を確認することができてスムーズに工事を進めることが出来た。

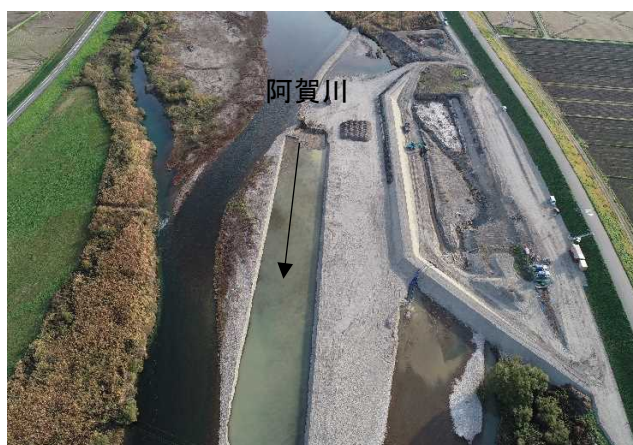
### 2.-2 施工中の現場状況

「施工中も全体を確認し、計画通り施工できているかの確認や、施工の打合せに利用して円滑な施工ができた」
