阿賀野川河口砂州管理検討委員会（仮称）

阿賀野川河川事務所
平成30年3月27日

1. 河口砂州の現状と課題について

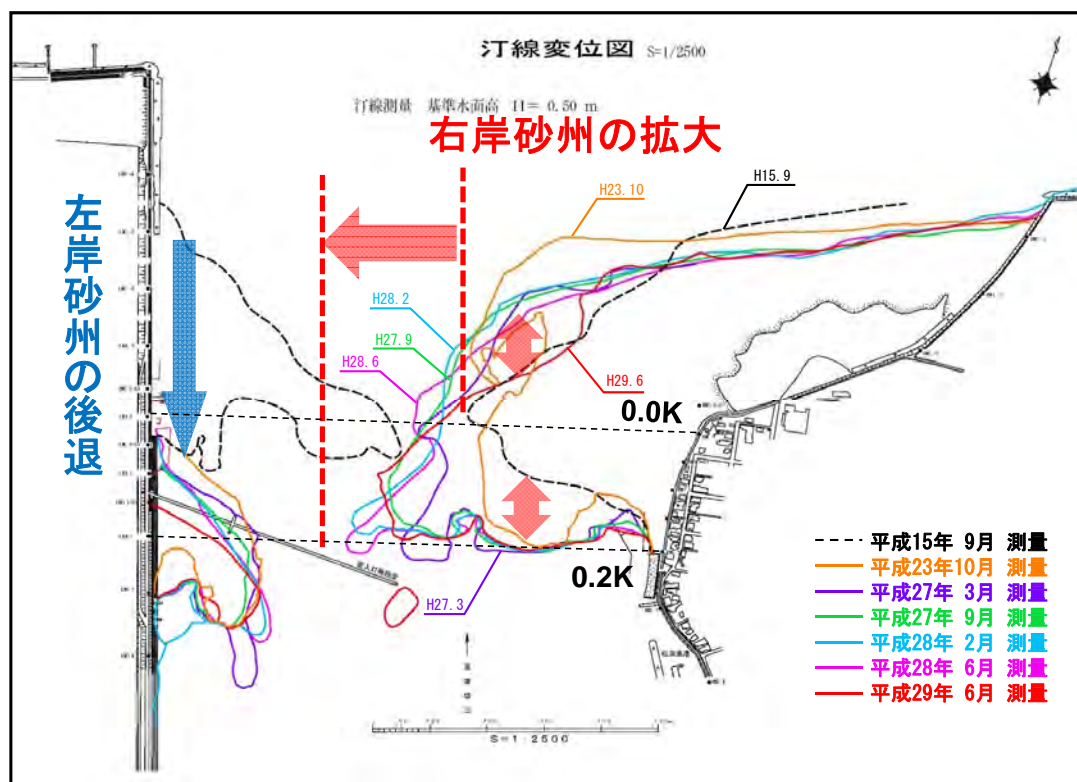
○汀線測量、横断測量より、河口砂州は以下のように変化

左岸側の砂州：H14～H16以降後退が顕著

右岸側の砂州：標高が高く、更に河川縦断方向に広がり、現在過去最大規模の形状

河口部の汀線経年変化図

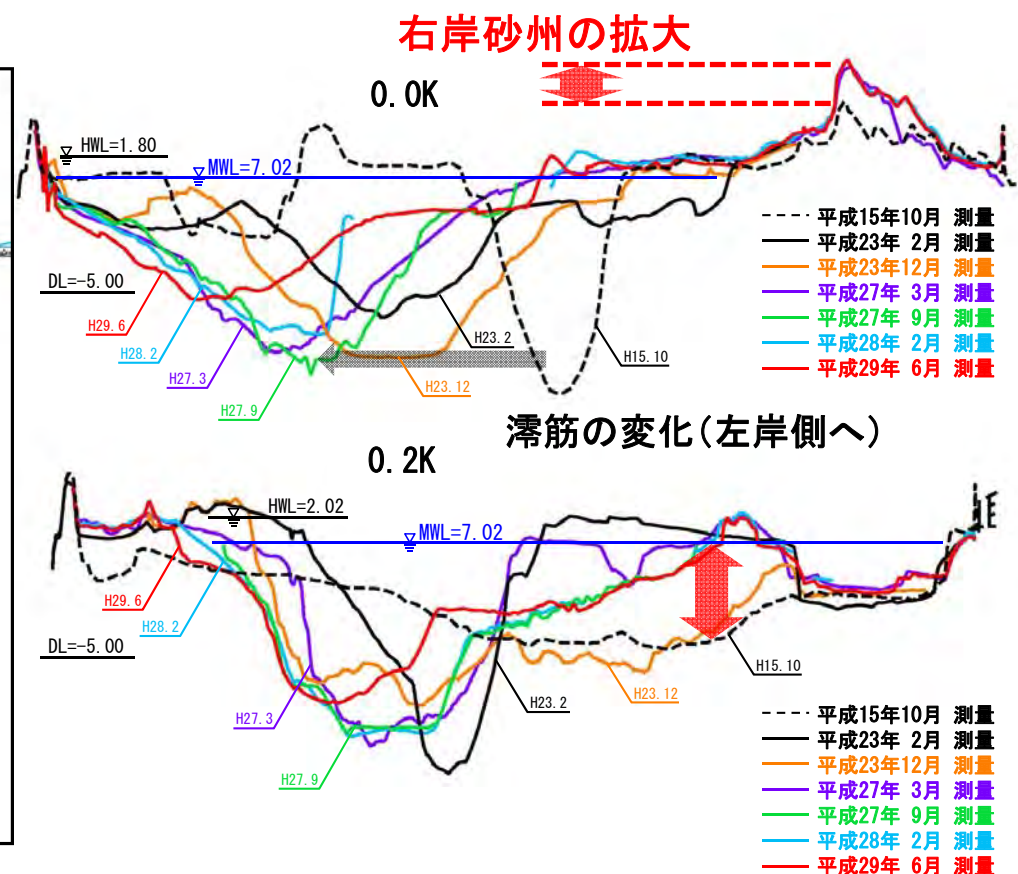
河口部の経年横断図

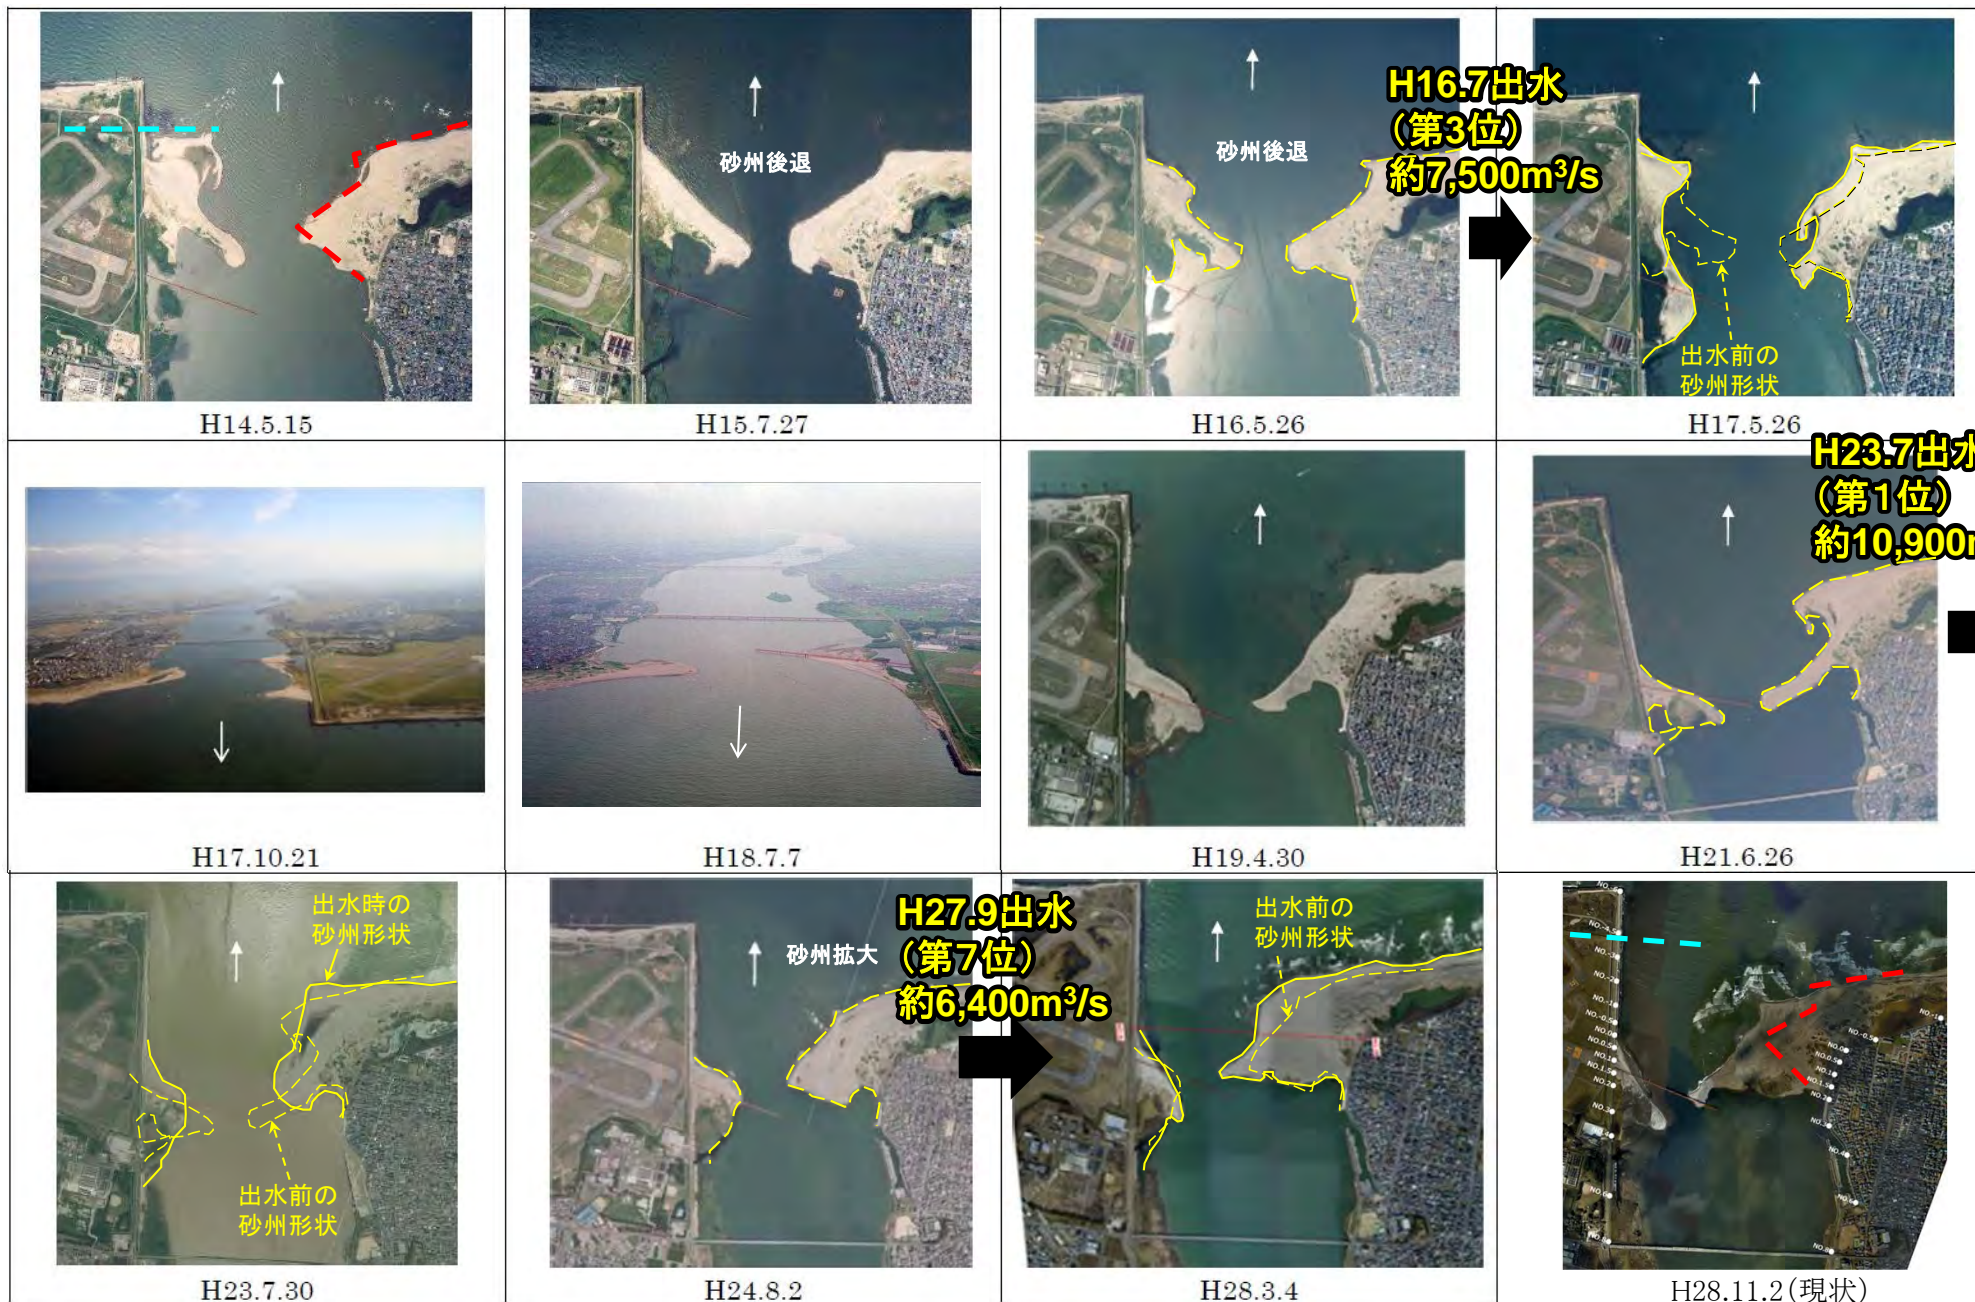
左岸砂州の後退

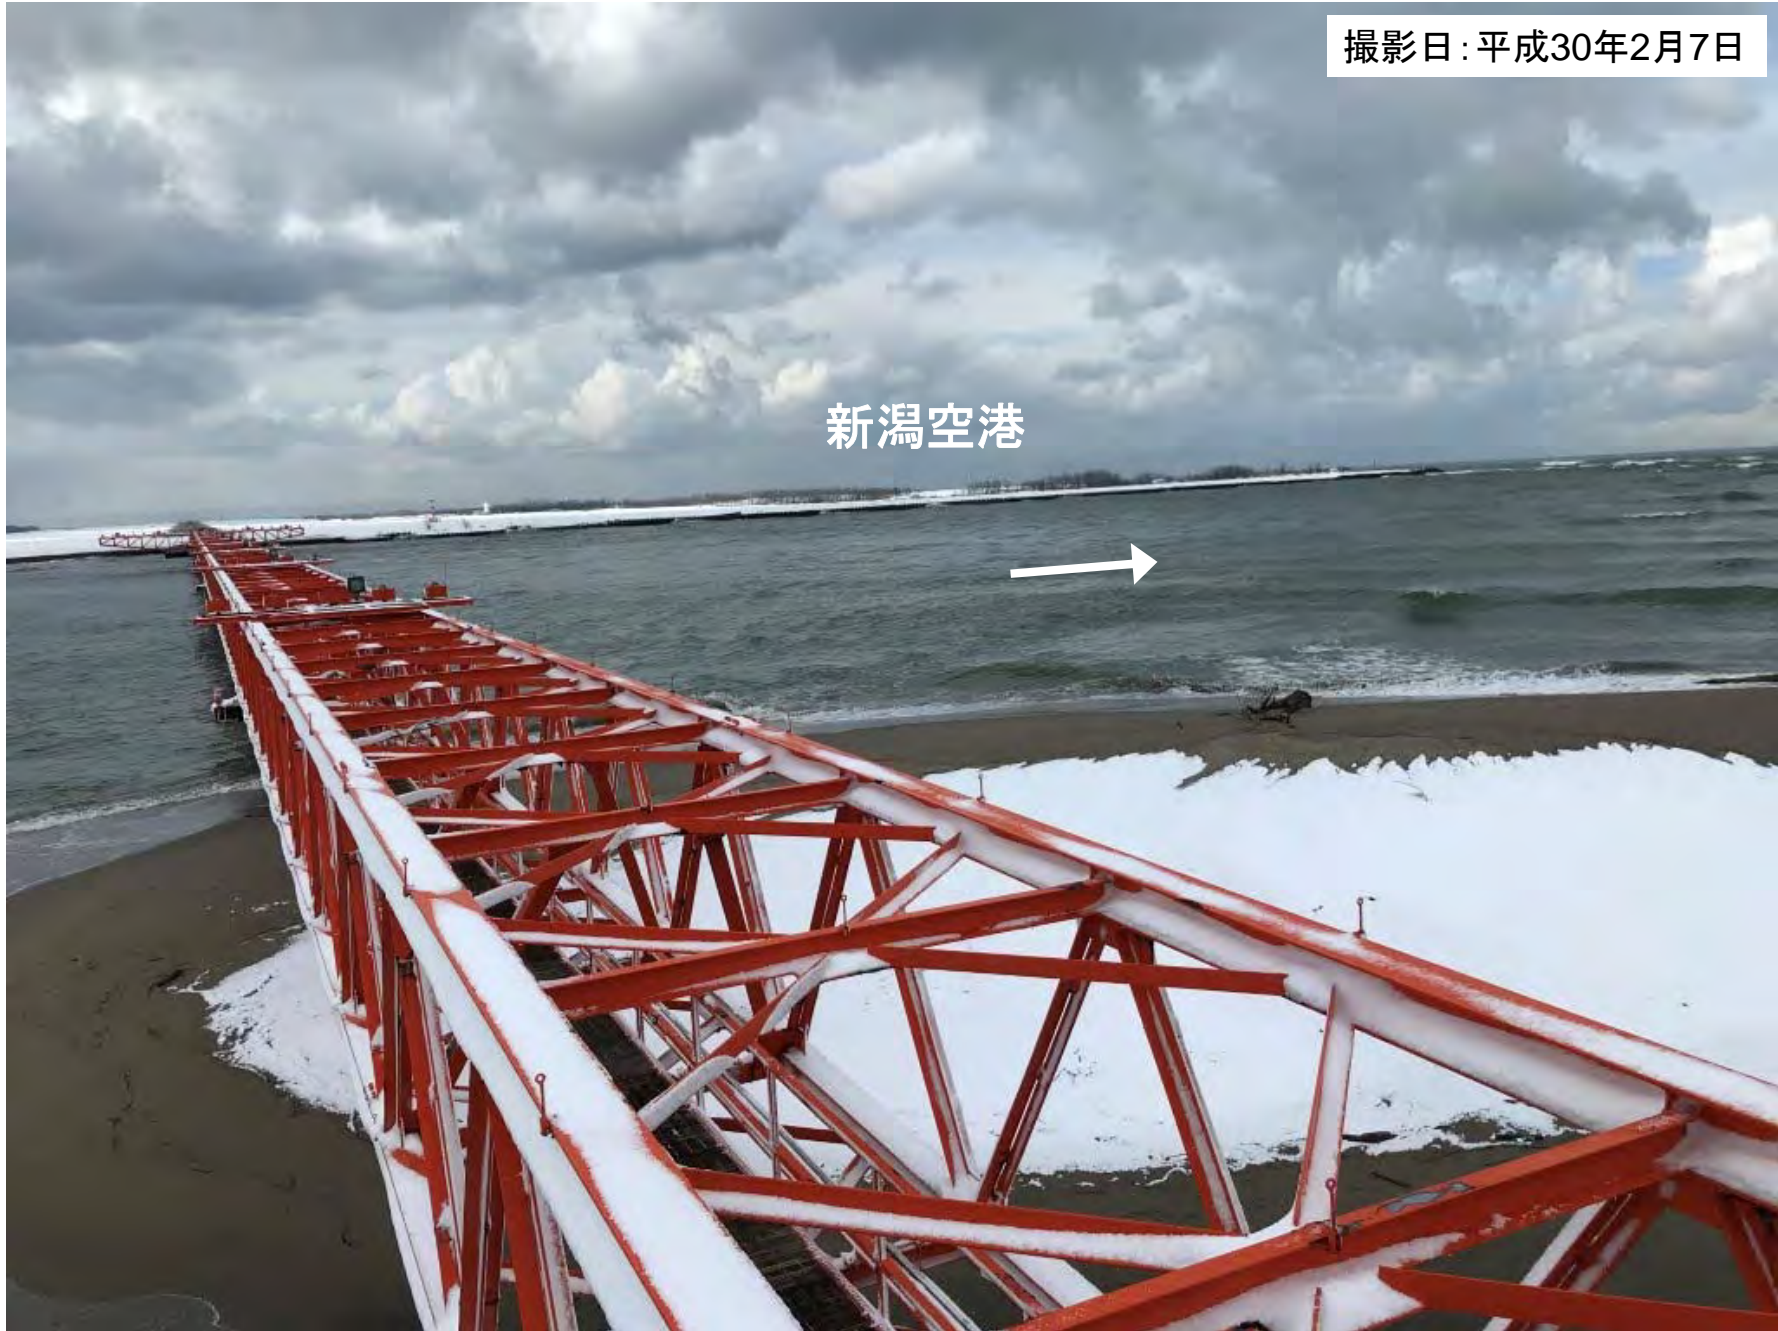
右岸砂州の拡大

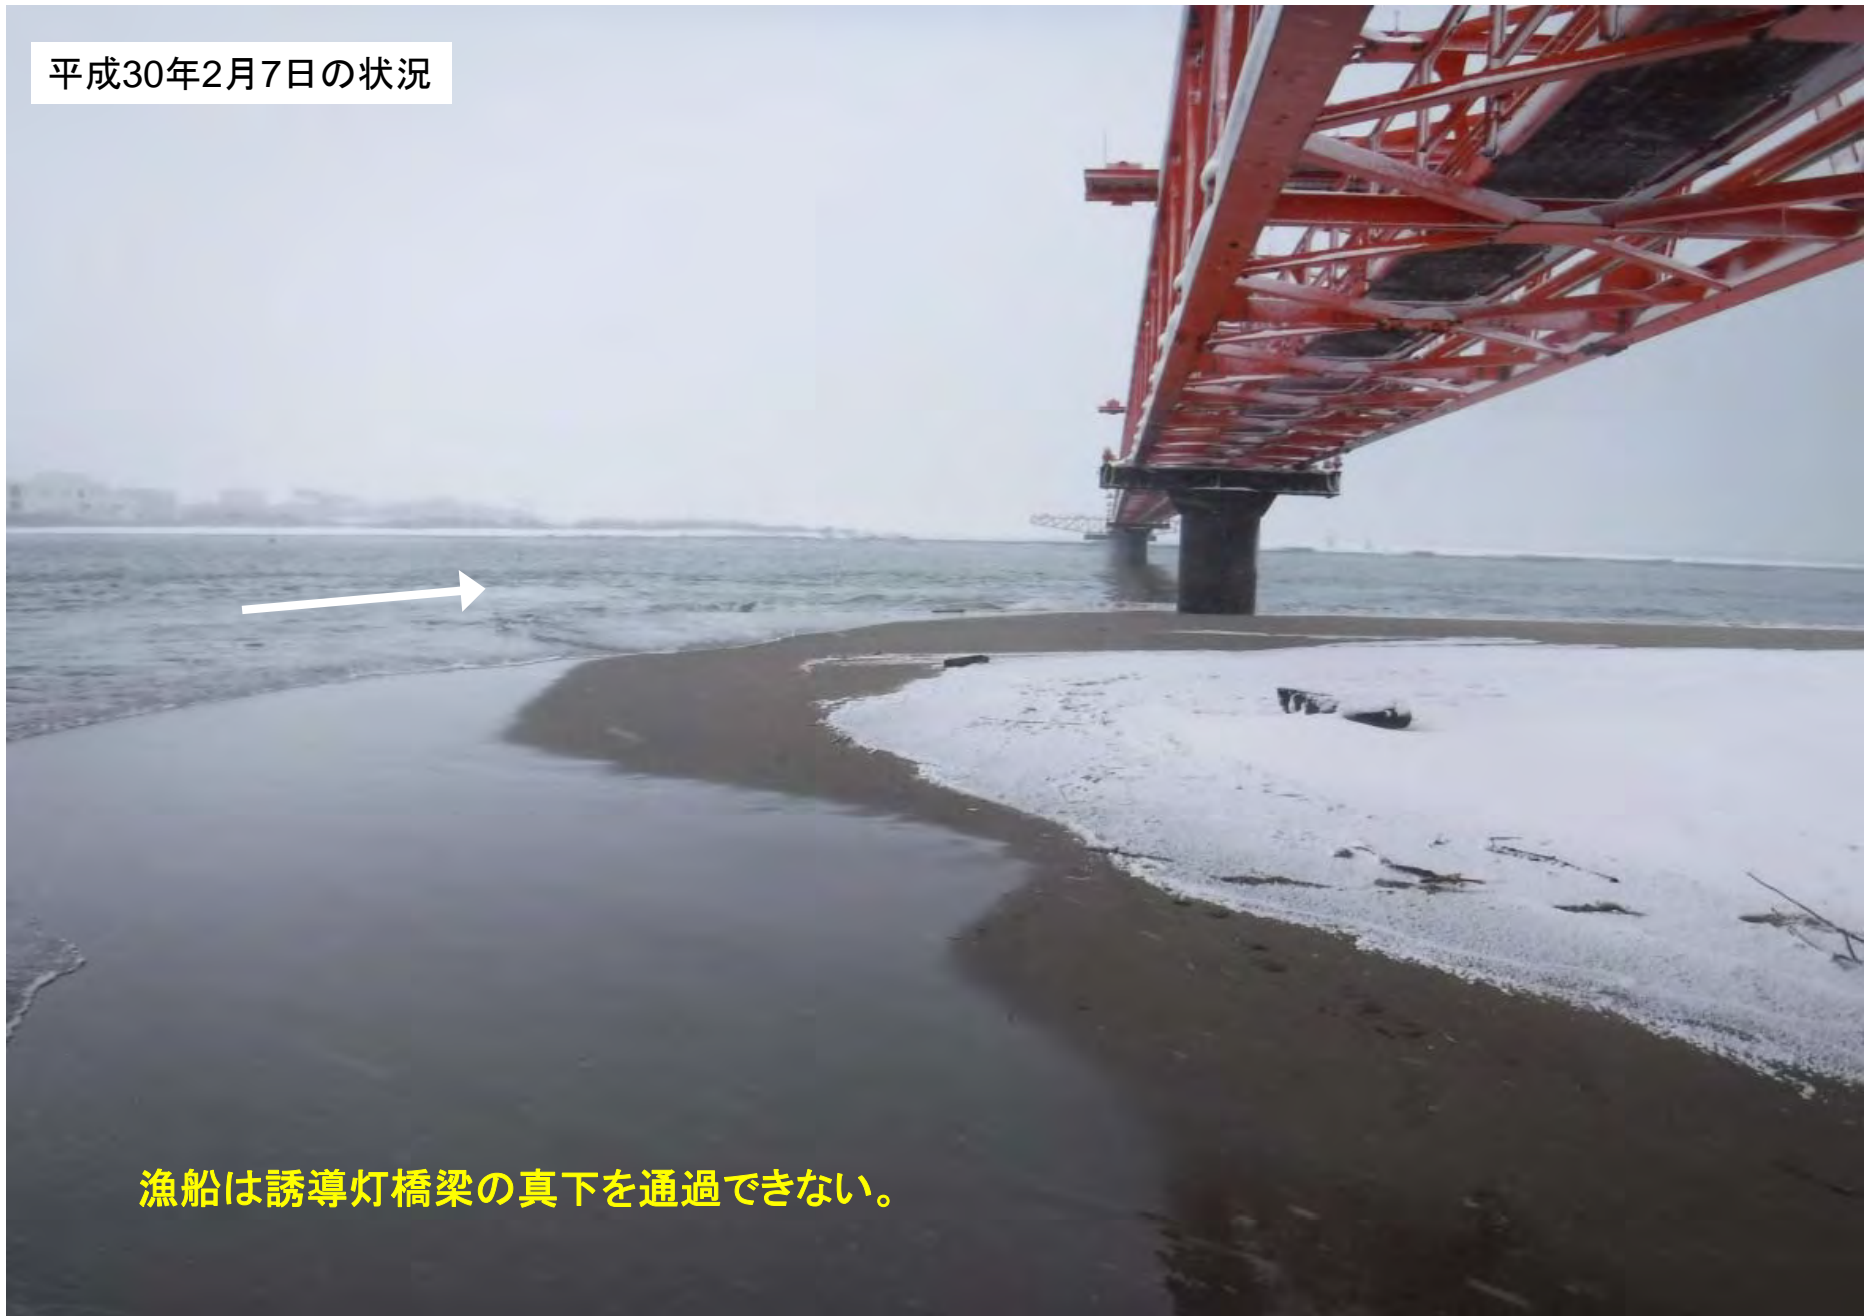
平成30年2月7日の状況

漁船は誘導灯橋梁の真下を通過できない。

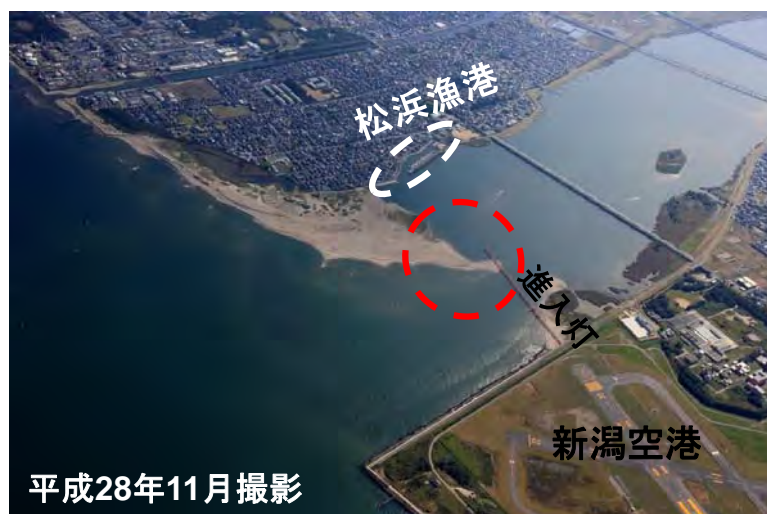
課題	想定される影響
右岸砂州の拡大	<p>【治水】</p> <ul style="list-style-type: none">▪ <u>砂州によるせき上げ背水が発生し、越水する恐れ。</u> <p>【利水(利用)】</p> <ul style="list-style-type: none">▪ <u>航路閉塞となり、漁業や河川利用等に支障。(下写真)</u>▪ 松浜漁港の埋塞。▪ 飛砂による周辺地域への被害。 <p>【環境】</p> <ul style="list-style-type: none">▪ 樹林化(草地の拡大)による海浜環境への影響

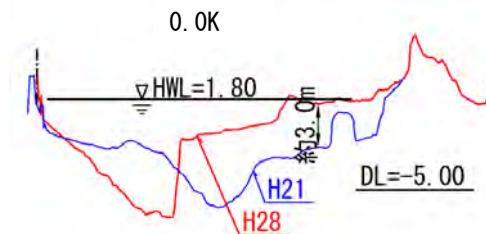
H21とH28の横断形状

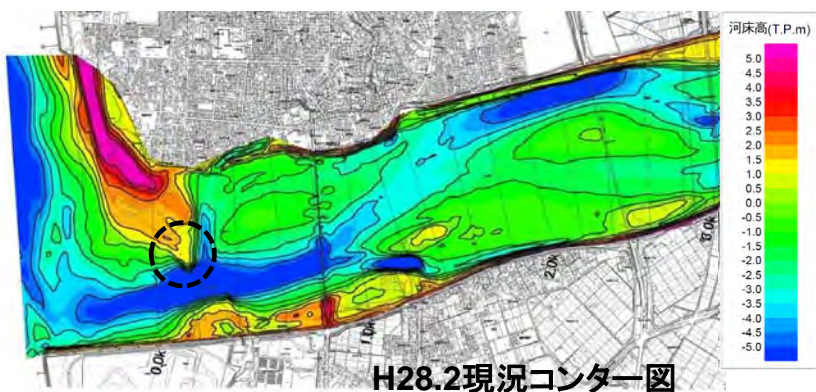
H28.2現況コンター図

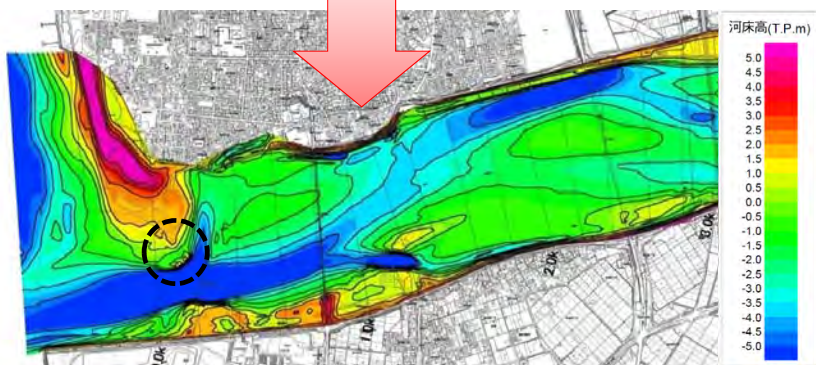
H28.2現況コンター図(H23.7出水条件によるフラッシュ後)

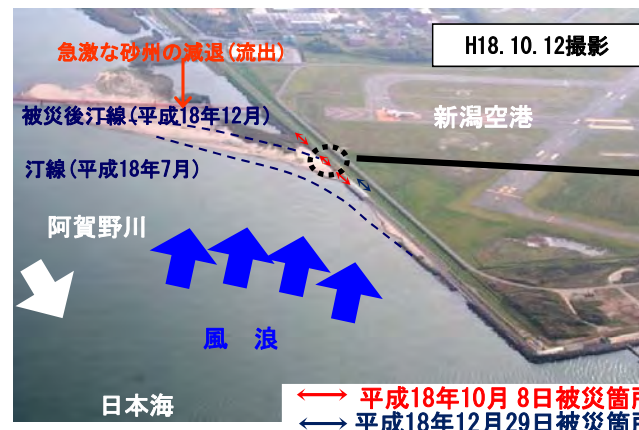
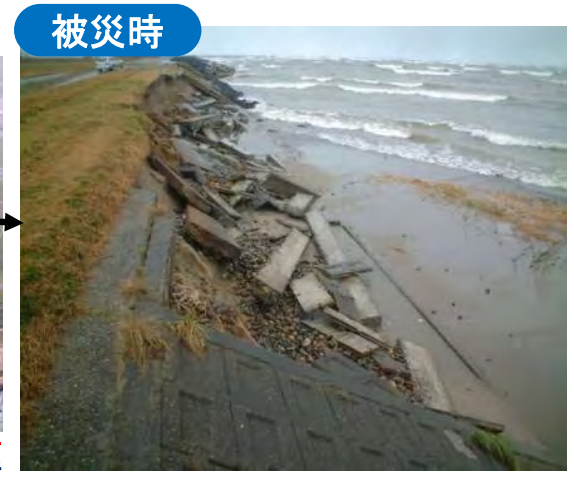
～平成18年の護岸被災～

低気圧の発達による風浪により阿賀野川河口の左岸堤防護岸が一部欠損の被害を受けた。これは、河口左岸側は砂州が近年大きく後退し水深が深くなっており、特に左岸側の堤防が風浪の直撃を受けるようになり根固が沈下したことから冬期風浪による越波被害が生じたためである。

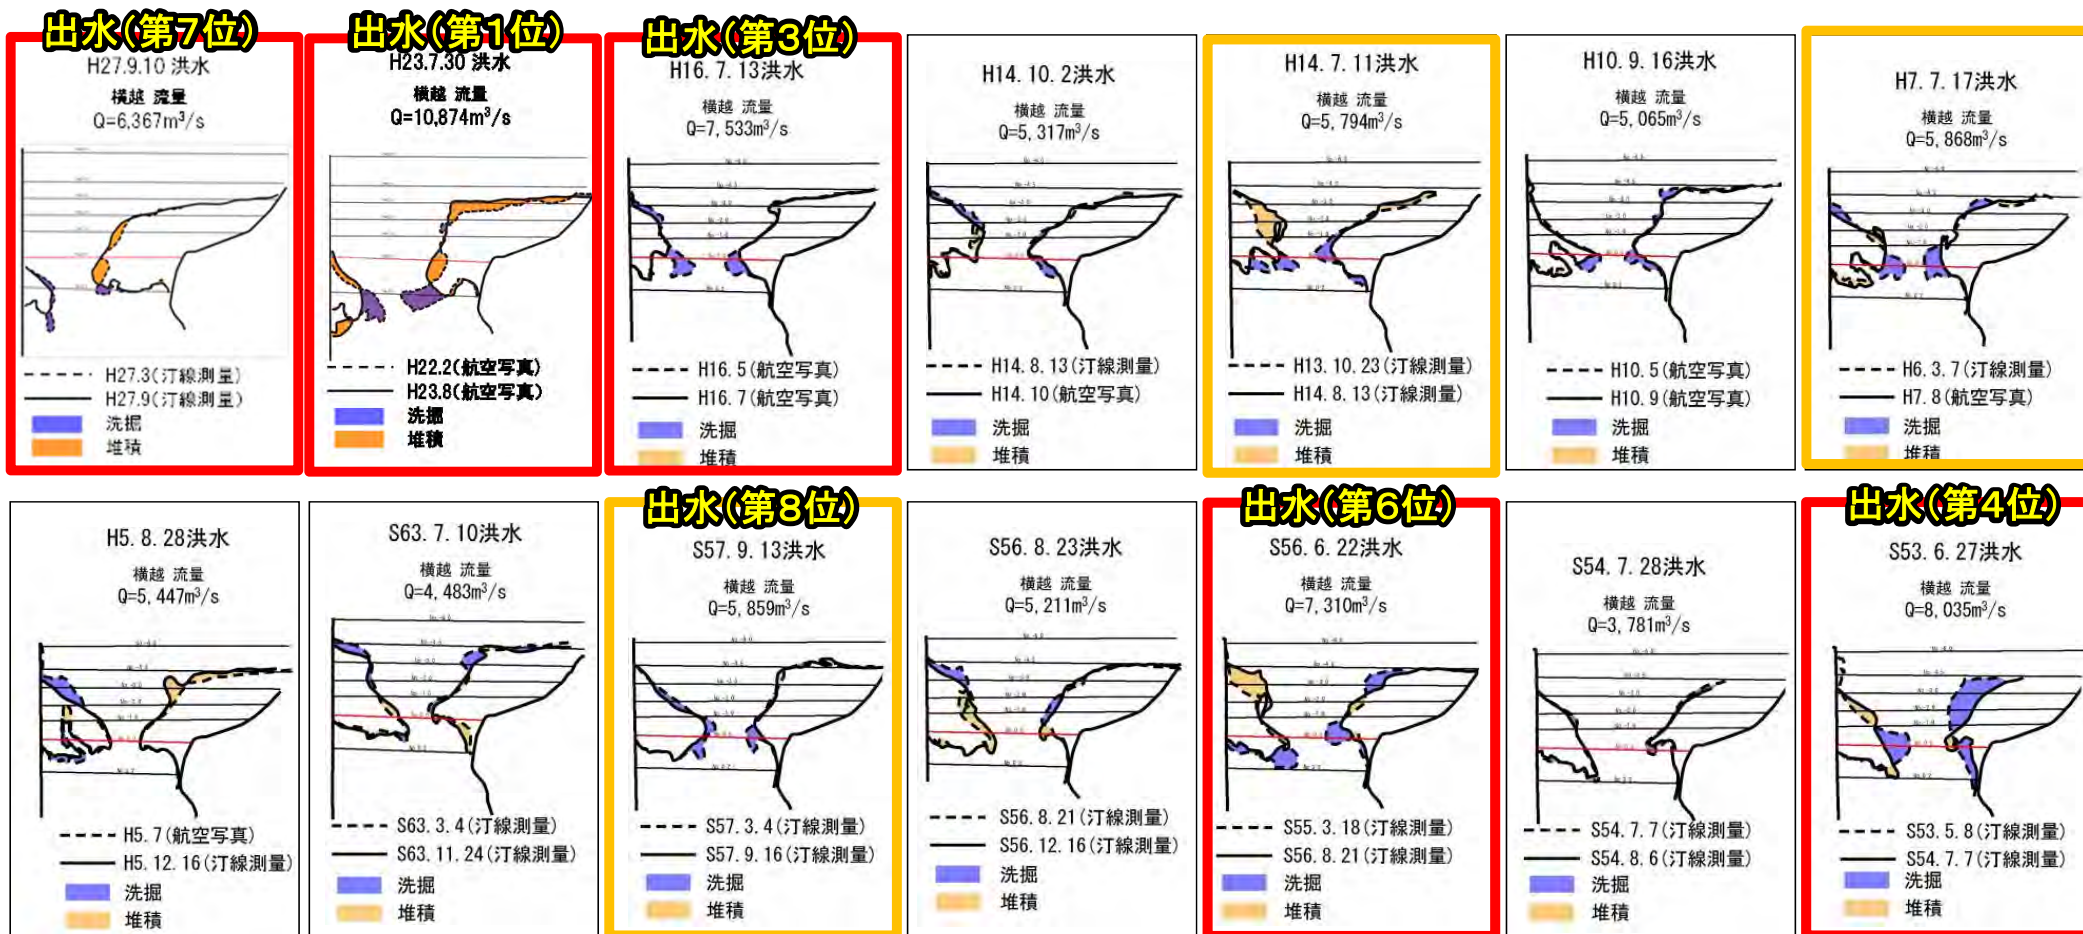
- 洪水継続時間の違いはあるが、これまでは $6,000\text{m}^3/\text{s}$ 程度の出水でフラッシュが確認されていた。
- いっぽう、平成27年9月の $6,400\text{m}^3/\text{s}$ (観測史上7位)の出水ではほとんど砂州のフラッシュは確認されなかった。
- 近年の右岸砂州拡大によって、砂州がフラッシュされづらい状況となっている事が要因と考えられる。

洪水前後の汀線重ね合わせ図
(汀線測量及び航空写真より作成)

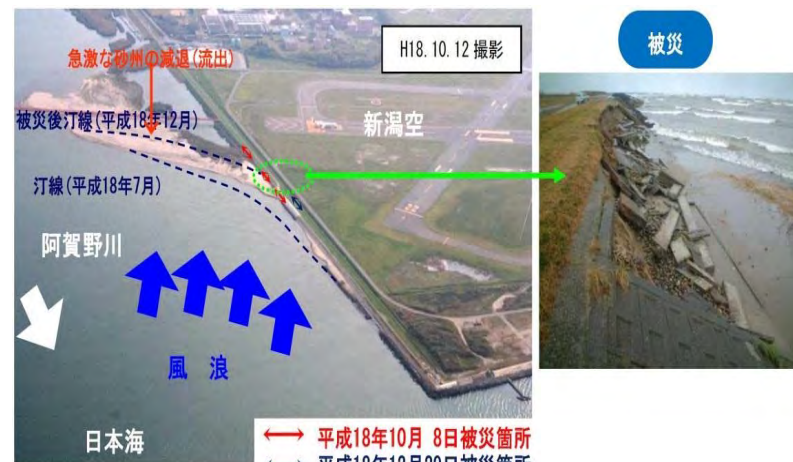
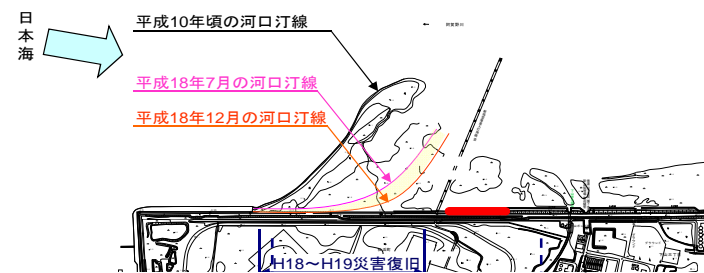
左岸河口砂州の経年変化と被災箇所

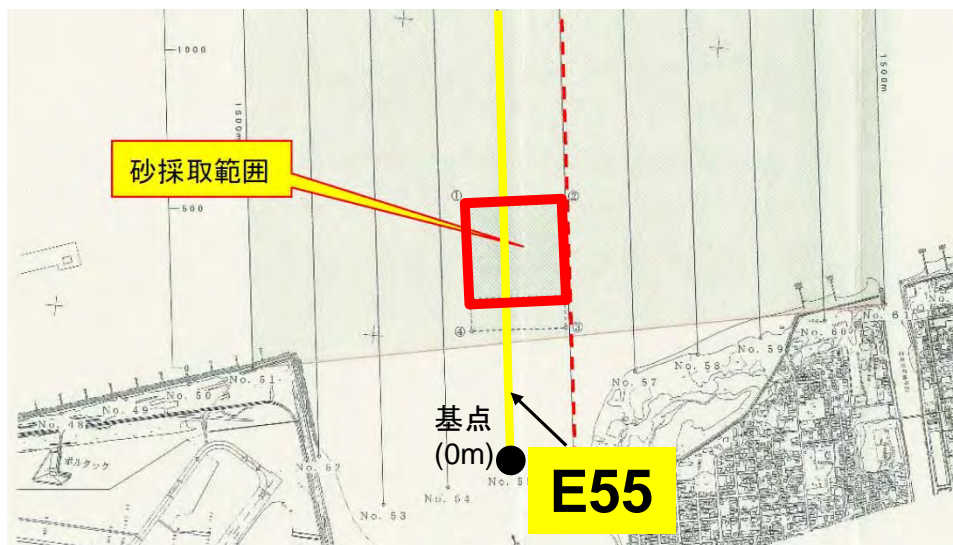
阿賀野川河口前面において、平成10年から平成21年に約22万m³を掘削したため、河床が2~3m程度低下

河口砂州前面の掘削位置図

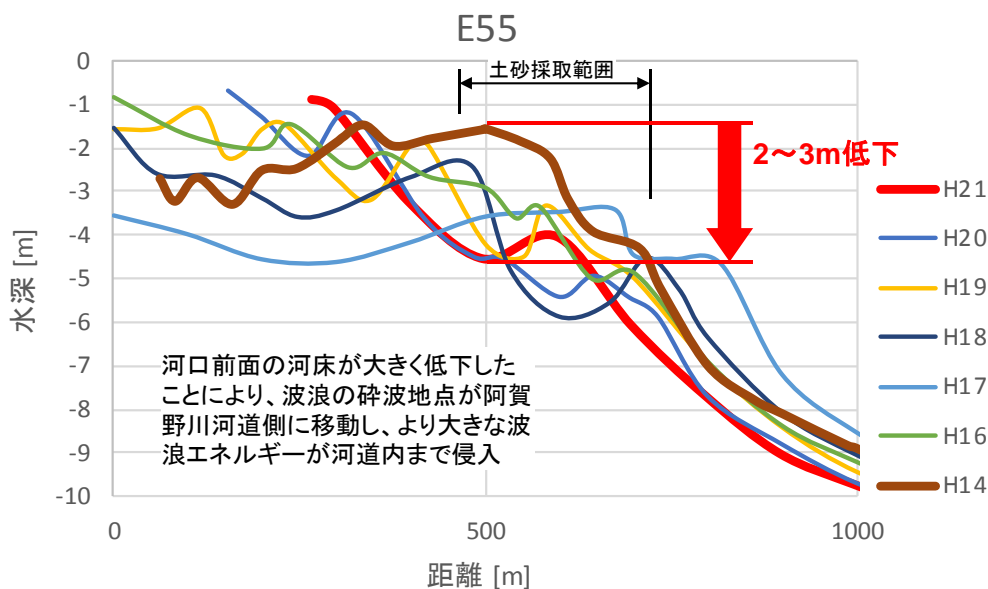
河口砂州前面の掘削箇所断面図

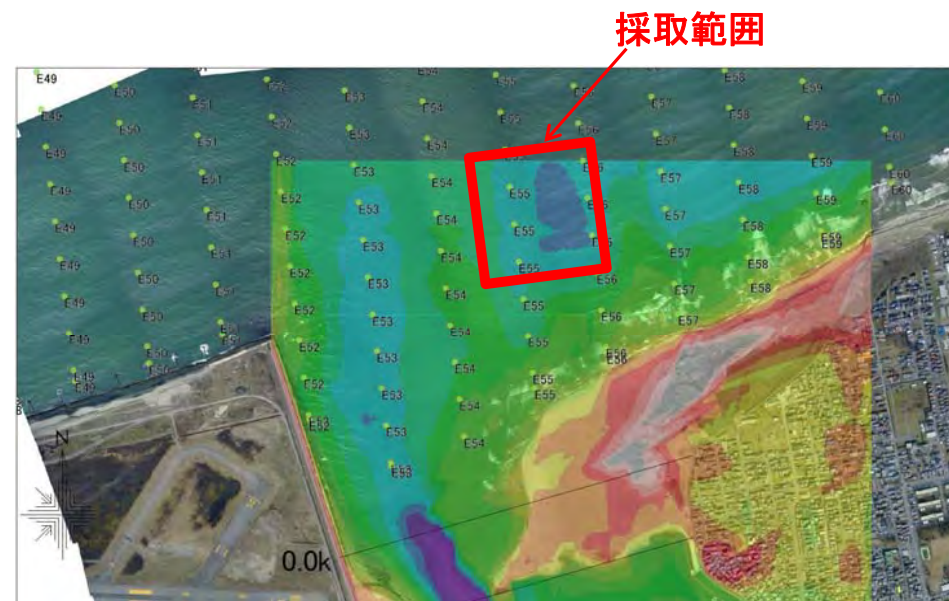
河口部段際図(H28.3)

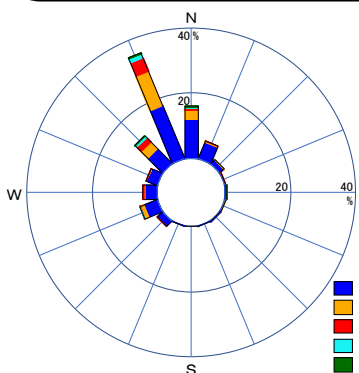
H15

波向別波速階級別頻度分布図 (2003)

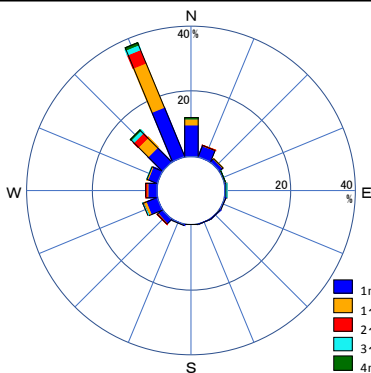
H16

波向別波速階級別頻度分布図 (2004)

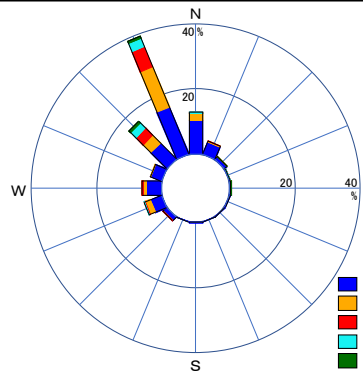
H17

波向別波速階級別頻度分布図 (2005)

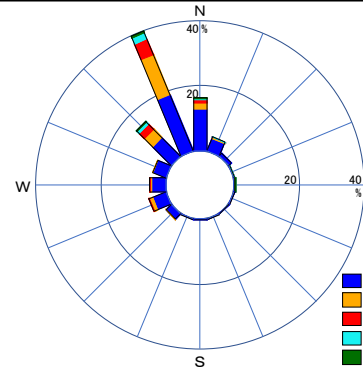
H18

波向別波速階級別頻度分布図 (2006)

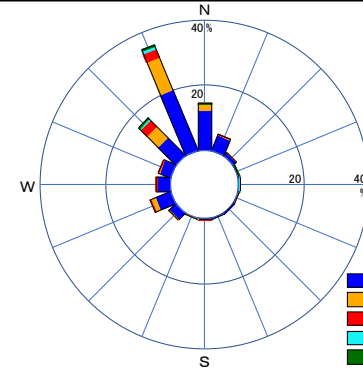
H19

波向別波速階級別頻度分布図 (2007)

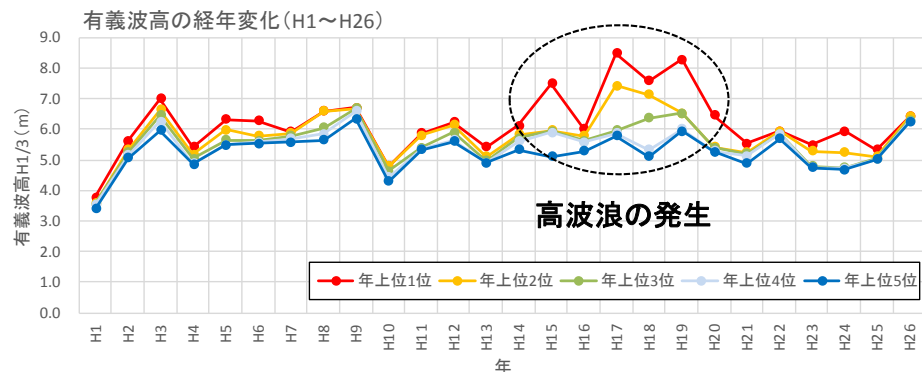
○新潟港波浪観測データから見た高波浪の来襲状況と波向頻度分布
平成15年～平成20年にかけて高波浪が来襲
年間を通じると、河口部からほぼ真っ直ぐに来襲してくる波向き(NNW)が最も卓越する。

新潟港有義波高波浪発生状況

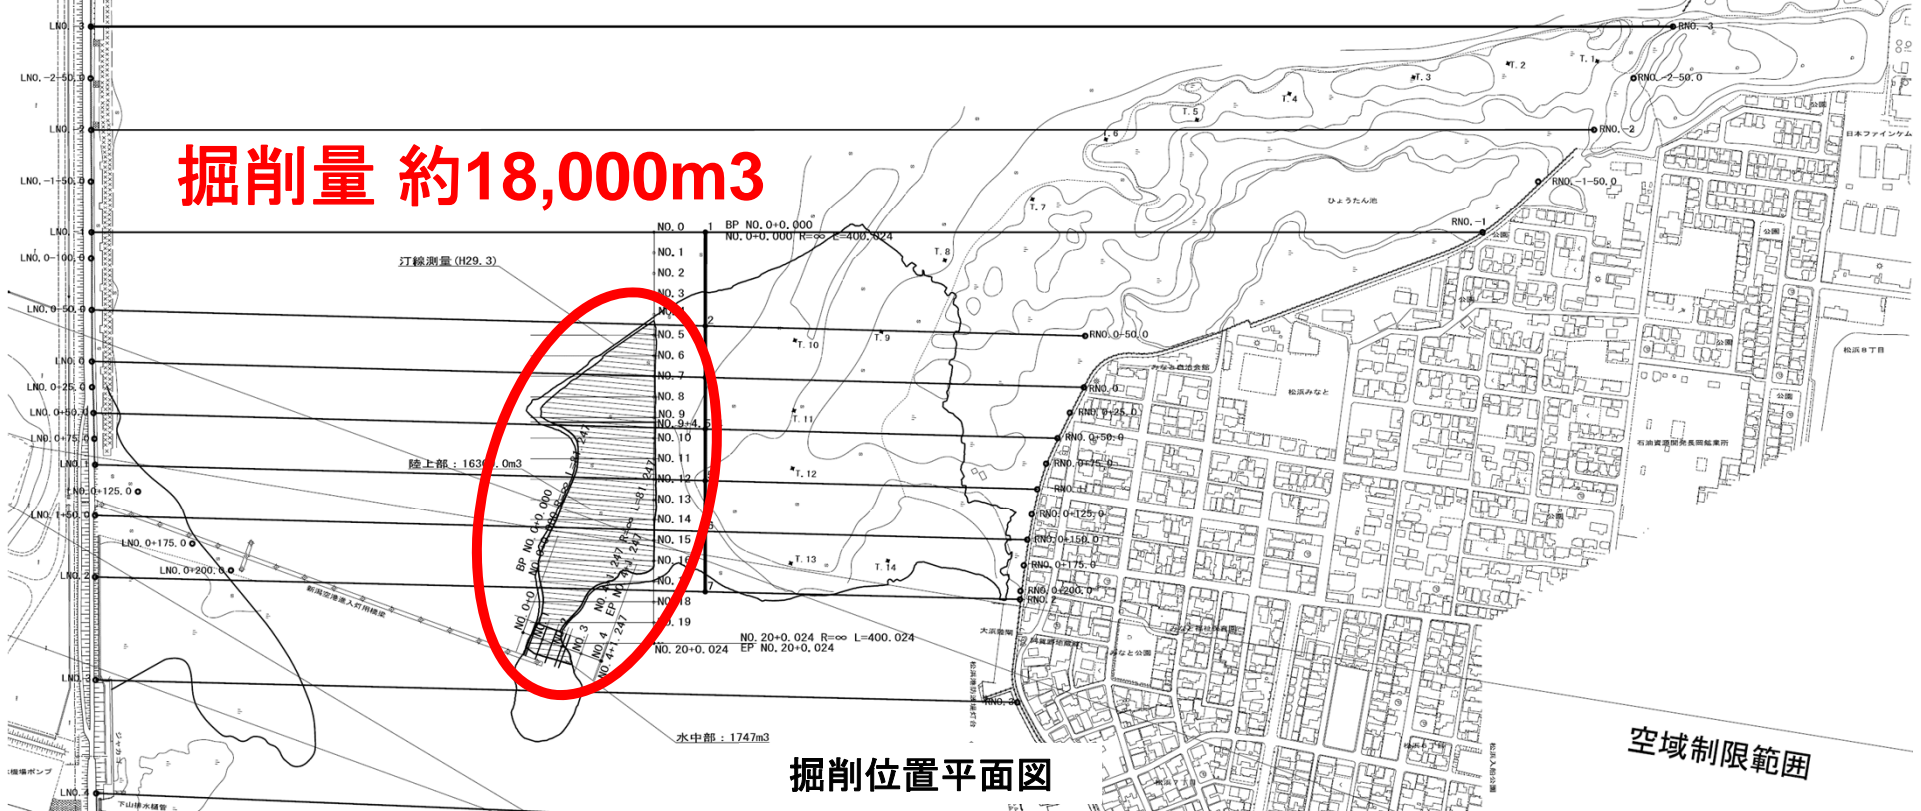
- ・H29(2017)年3月24日～H29(2017)年5月26日において、緊急対策として河口砂州の維持掘削を実施した。
- ・陸上部は掘削高T.P.+0.8m、上流側の水中部は船舶の航路確保のため掘削高T.P.-2.0mの高さとした。
- ・計1.8万m³を掘削した。

掘削位置平面図

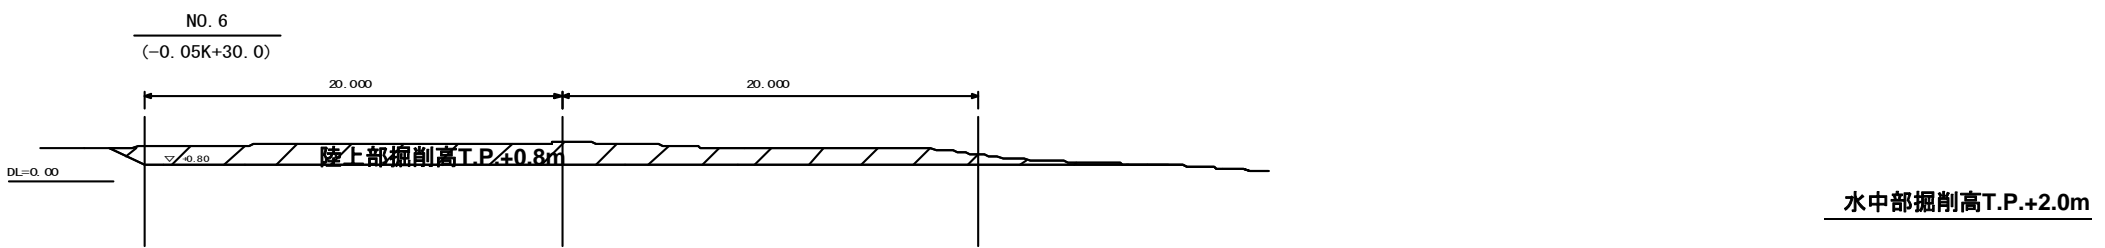
掘削横断図

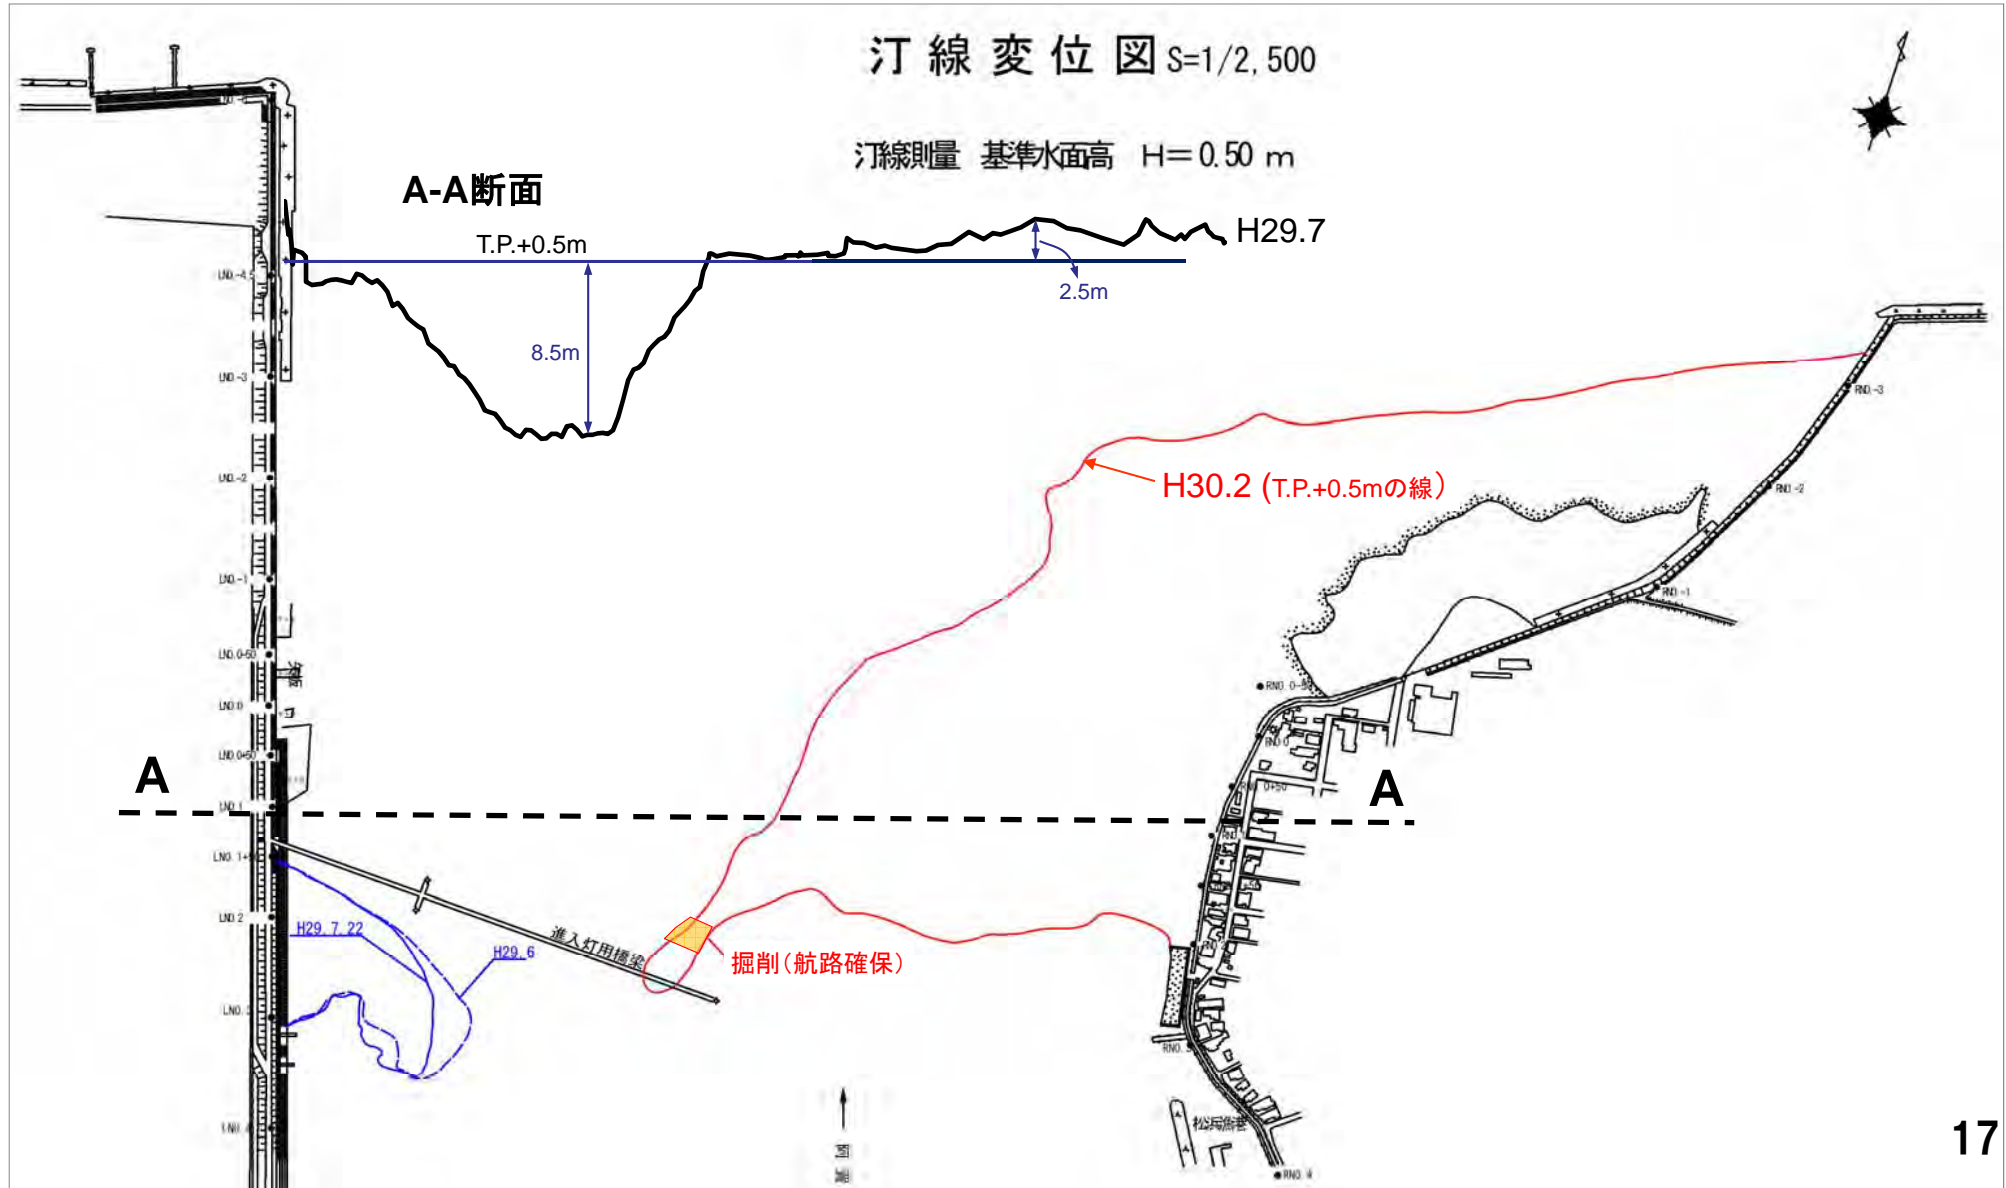
- 今年度の河口砂州の汀線変化の状況を示す。
H29年3月24日～5月26日に緊急対策として砂州18,000m³を掘削搬出。その後、7月3回・10月1回の出水もあり砂州は拡大しなかったが、**H30年2月7日現在、冬期風浪の影響で、砂州が進入灯付近まで拡大。**
- 船舶の航路確保の為、**H30年3月15日から、緊急対策として維持掘削を開始し、27日に完了予定。**
