# 日本最大級の「滝坂地すべり」

# 南北のブロックからなる「滝坂地すべり」

# 平成8年度から国の直轄事業がスタート

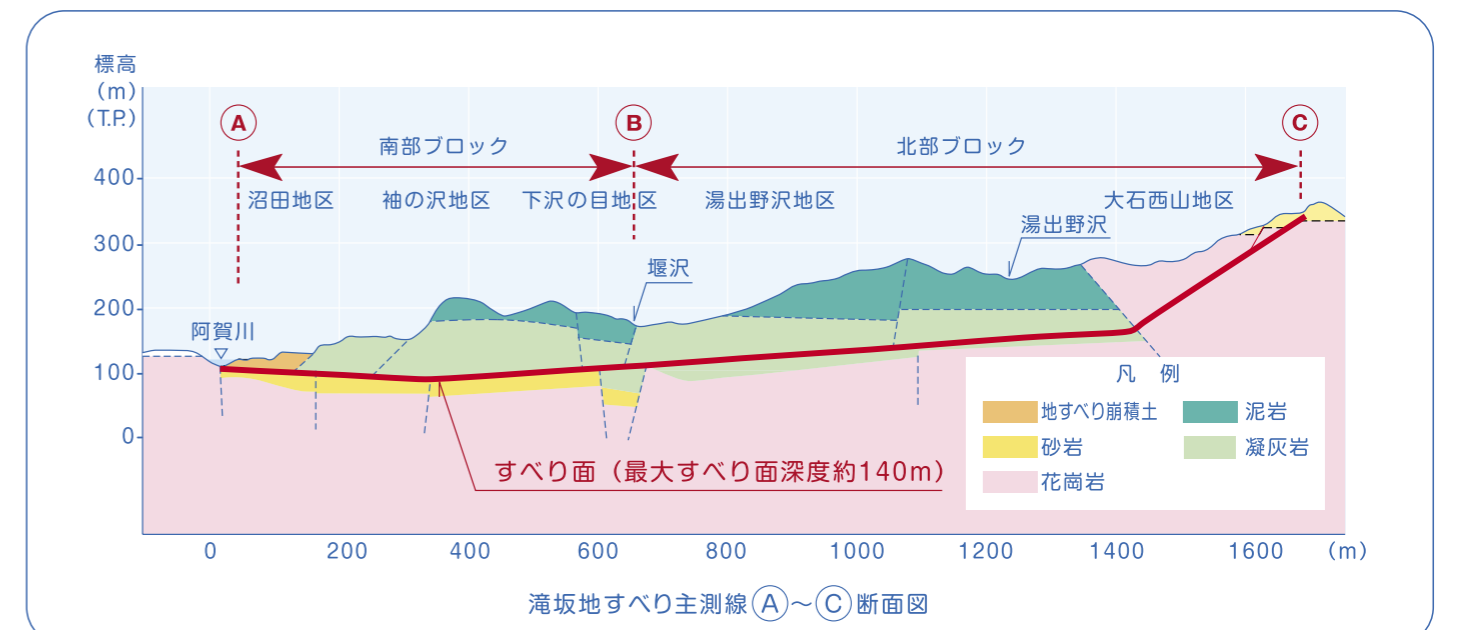
滝坂地すべりは、大きく南北のブロックに分かれ、北部ブロックは3地区に分割し、南部ブロックは6地区に分割しています。

滝坂地すべりでは、\*花崗岩を基盤として、その上層に\*凝灰岩を中心に\*砂岩・\*泥岩が分布しており、さらに上位には堆積物が分布しています。

北部ブロックの大石西山地区の花崗岩は風化が進んでいます。

併せて、湯出野沢地区と大石西山地区の境界には100mの変位を持つ発達した断層があります。

滝坂地すべりの移動には2つの移動傾向があります。

〔南部ブロックの移動に北部ブロックが連動して移動する〕  
〔北部ブロックの押し出しにより南部ブロックが移動する〕

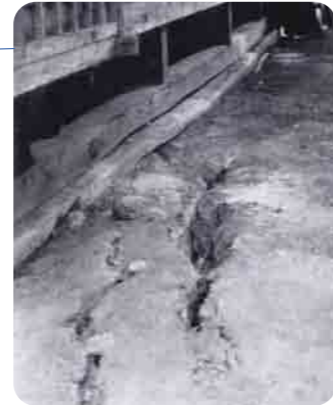
昭和33年頃引牧地区の住居軒下の開口亀裂移転を余儀なくされた

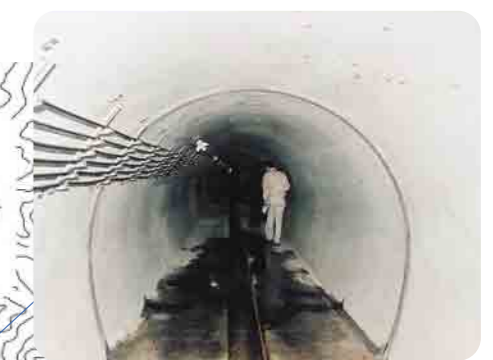
▲袖の沢排水トンネル工

さらに、袖の沢排水トンネルでは約20mもの地下水位の低下が観測され、地すべりの移動量にも効果が出ています。

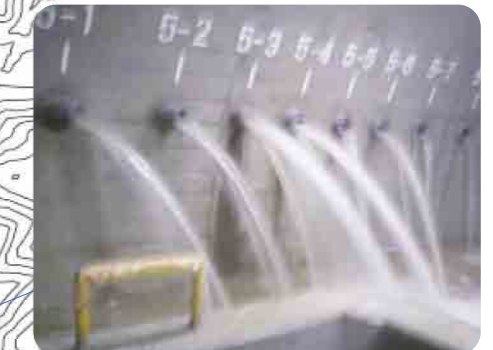
排水トンネル内の集水状況

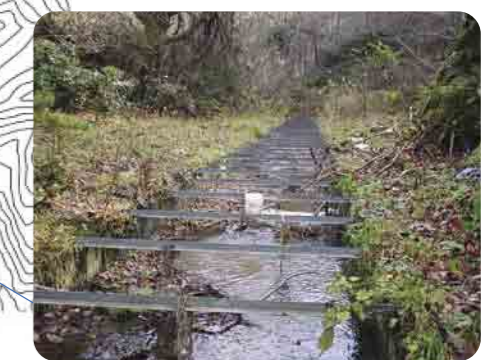
▲堰沢水路工

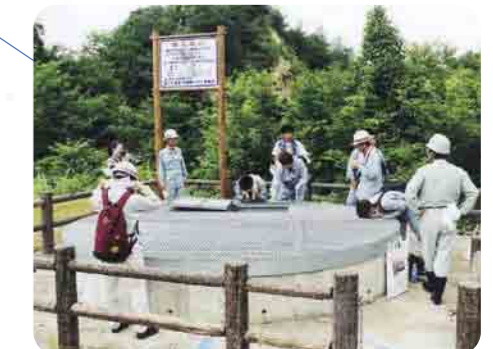
▲下沢の目集水井工

まず、下沢の目地区で施工した集水井付近の地下水の観測では、地下水位が約12m低下しました。
