洪水の阻害となる樹木を伐採しています

平成21年度 樹木伐採予定箇所

樹木伐採予定箇所（阿賀野川左岸 20.0k 付近）

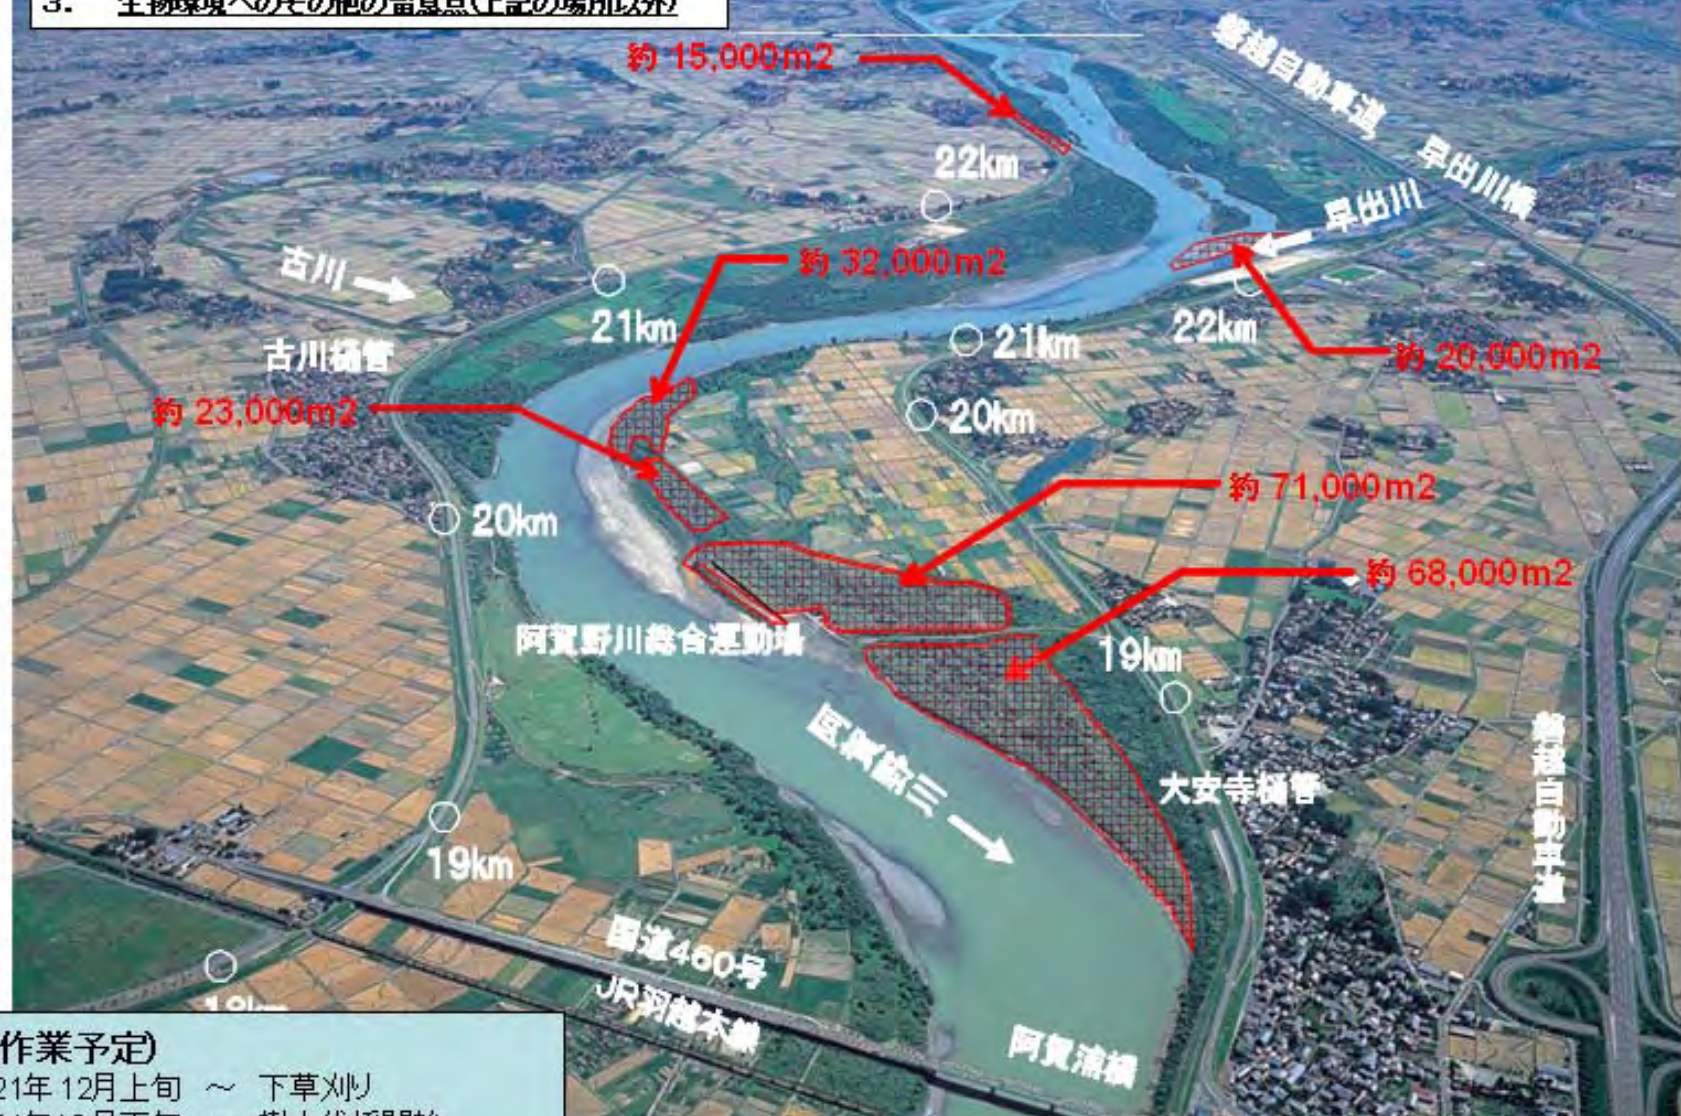
樹木伐採範囲

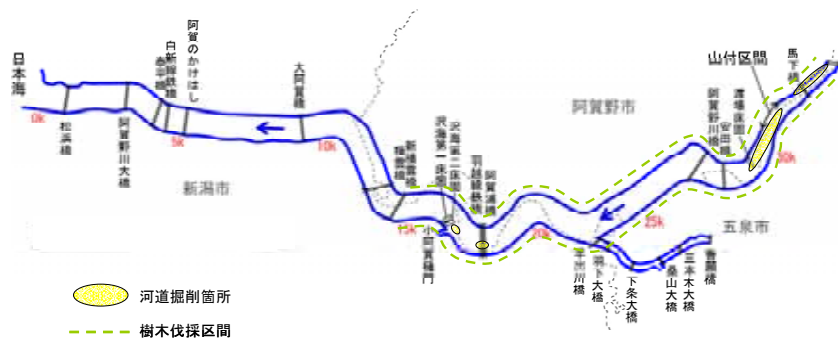
整備計画目標流量に対する現況の流下能力は、河口部、中流部（約 17.6k～約 26.2k）及び渡場床固より上流区間（約 29.4k～約 34.0k）において不足しています。

河口部では、砂州の発達により、流下能力が不足しています。

中流部では、樹木の繁茂による障害などにより、流下能力が不足しています。

渡場床固上流区間は、床固の敷高が高いことや樹木の繁茂による障害等により、流下能力が不足しています。

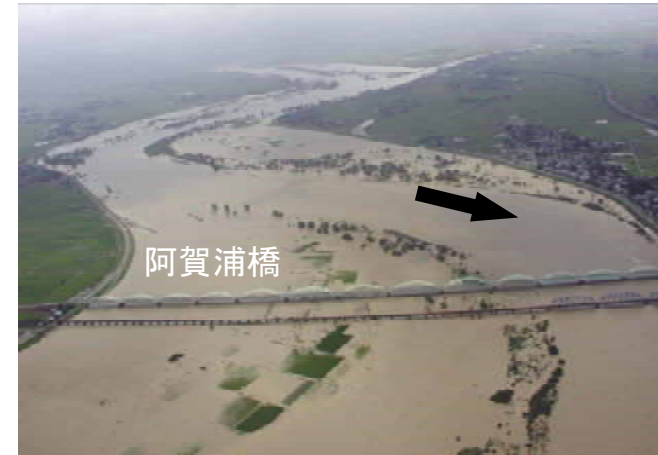
平成 16 年 7 月洪水の状況（阿賀浦橋）

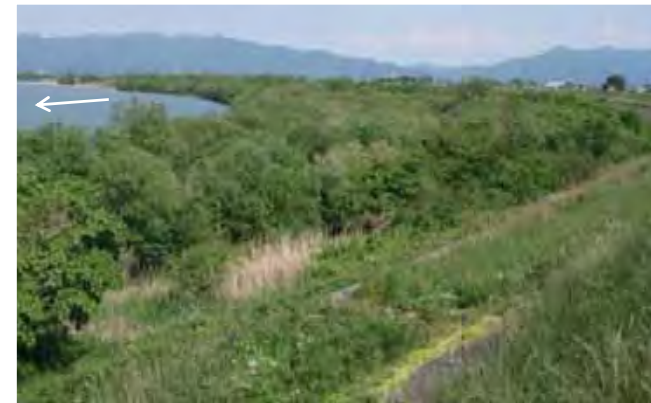
高水敷一面に密生した樹木
（阿賀浦橋上流左岸）

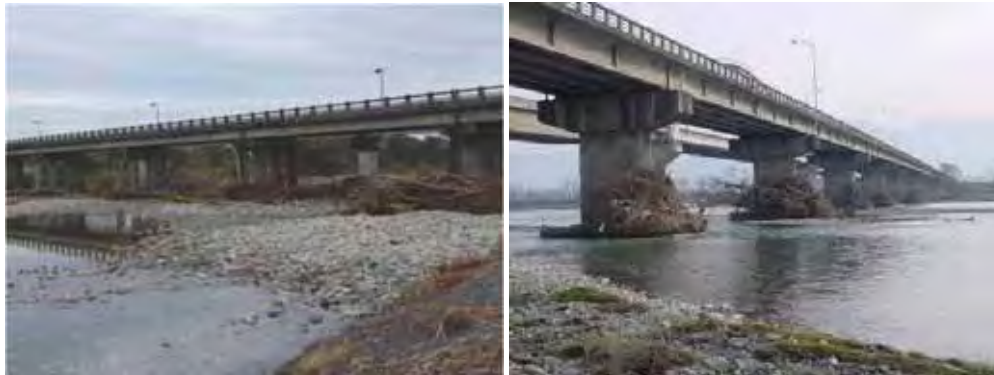
写真 流木の橋脚への堆積（平成16年洪水）（阿賀川）^{※1}

写真 流木の橋脚への堆積（平成16年洪水）（千曲川）^{※2}

- ・ 橋脚・取水施設等の工作物や河道内樹林帯に堆積すると、洪水の流下阻害を助長する。
- ・ 流木が橋脚等に堆積すると、橋脚等の周りの水流が乱れ河床、取付部堤防が異常洗掘するなど、橋梁等工作物の傾斜・流失等の被害が生じる恐れがある。
- ・ 海洋に流出した樹木群は船舶の航行や網破り等の漁業被害を与えたり、港湾・漁港機能に支障をきたし、海岸に漂着した流木は海岸利用阻害や回収・処理費用の増加を招く恐れがある。

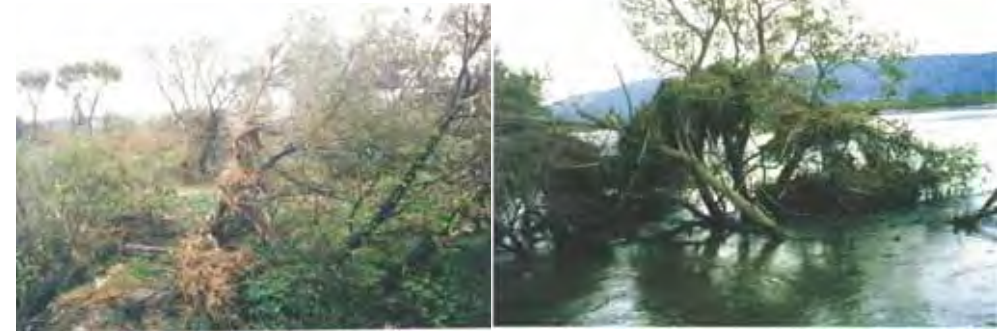
写真 樹木に集積した流木^{※4}

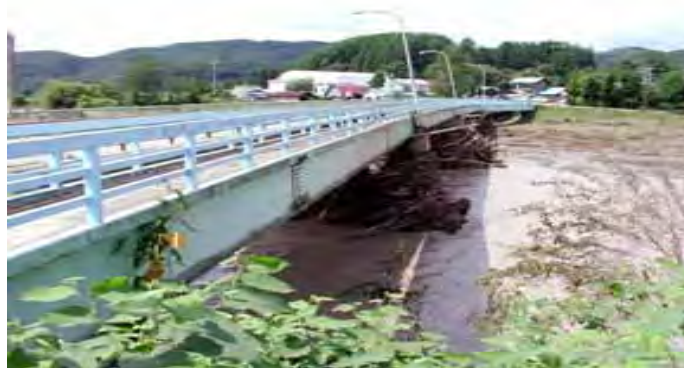
写真 流木の堆積による貫気別橋（歩道橋）の傾斜状況（沙流川水系）^{※3}

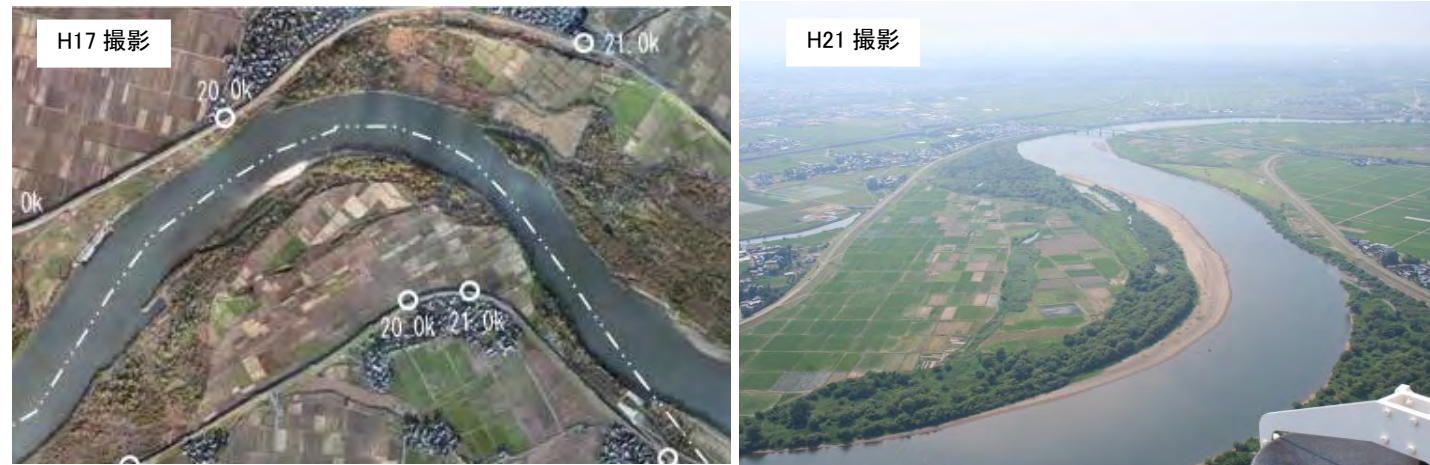
航空写真での現地状況（垂直写真・斜め写真）

- 先に示した航空写真の変遷で見ると、昭和 36 年は、砂州が広く分布しており、樹林と思われる箇所もまばらに点在している。滞筋も一部が網状化し、出水のたびに攪乱が起きていることが想定される。
- 平成 17 年及び平成 21 年は水際を含め、耕作地以外の箇所の多くが樹林で占められている。また、砂州が減り、みお筋が固定化している状況がうかがえる。

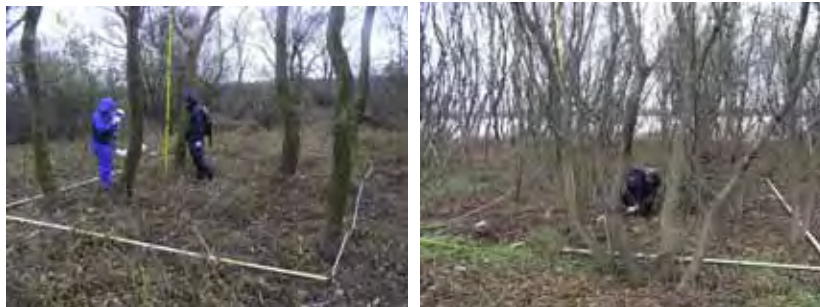
- 一定の範囲（コドラート）の伐採跡地に再び生育した樹木について、樹種と樹高、胸高直径を計測します。一定の範囲とは、陸上昆虫類調査で設定した範囲とします。

コドラート内の樹木調査の様子
