平成25年9月17日台風18号による阿賀野川の出水状況について

・馬下水位観測所、満願寺水位観測所において、はん濫注意水位を超える出水となりました。

・直轄管理区間では、河川巡視の結果、堤防等の施設に被害はありませんでした。

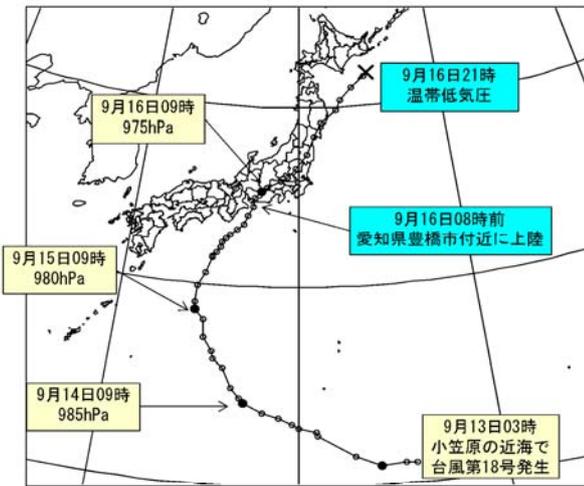
台風経路図（日時、中心気圧）

大型の台風18号は、9月16日愛知県豊橋付近に上陸し、関東甲信から東北を縦断して太平洋に抜け、16日夜に北海道の南東海上で温帯低気圧に変わりました。

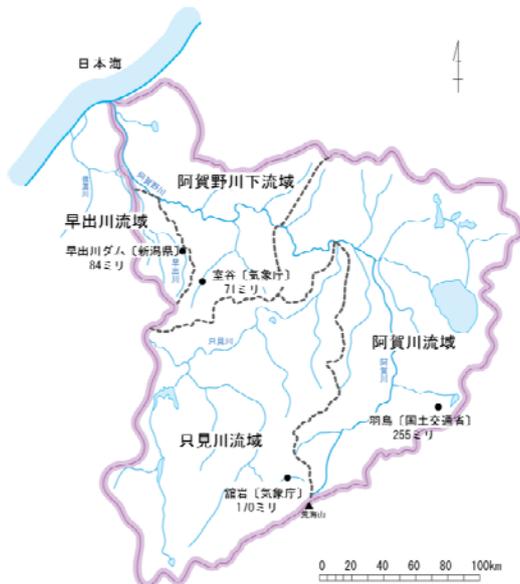
阿賀野川流域図と観測所位置

■ 阿賀野川下流域	室谷（常浪川流域）	〔気象庁〕	— 総降水量 71ミリ
■ 早出川流域	早出川ダム	〔新潟県〕	— 総降水量 84ミリ
■ 阿賀川流域	羽鳥	〔国土交通省〕	— 総降水量 255ミリ
■ 只見川流域	館岩	〔気象庁〕	— 総降水量 170ミリ

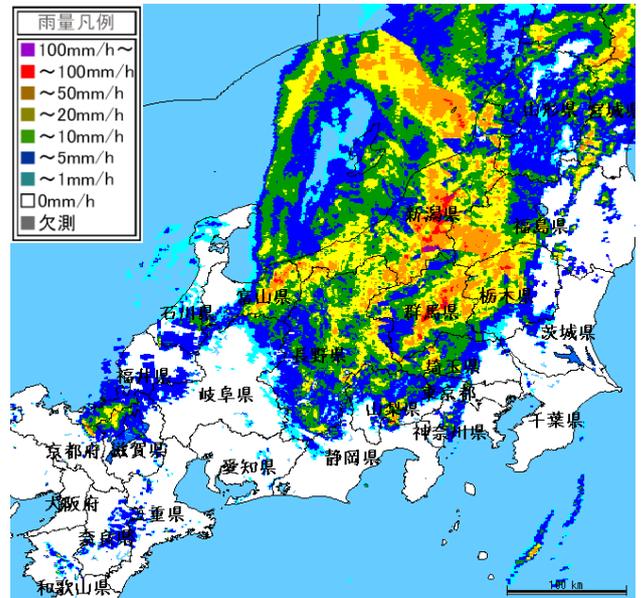
9月16日12時00分のレーダー雨量図

台風18号の接近や通過に伴い、暖かく湿った空気が流れ込んだため、新潟県及び福島県では激しい雨が降り、阿賀野川流域で9月15日から16日の総雨量が約250mmを超える大雨となりました。

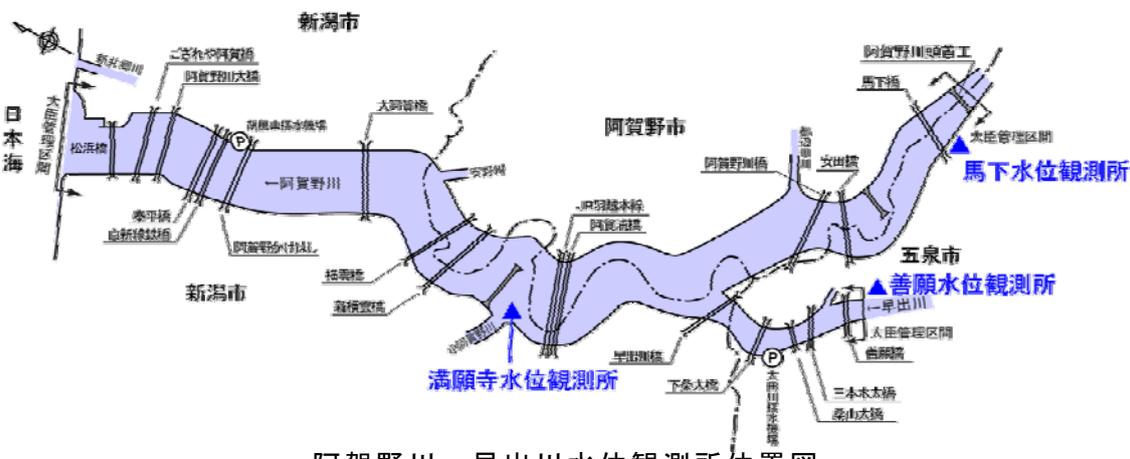
阿賀野川・早出川水位観測所位置図

河川名	観測所名	ピーク水位 T.P. (m)	基準観測所水位 T.P. (m)
阿賀野川	馬下水位観測所	20.21m (9/17 2:20)	>20.15m (はん濫注意水位)
	満願寺水位観測所	6.94m (9/17 3:40)	>6.50m (はん濫注意水位)
早出川	善願水位観測所	13.22m (9/16 15:00)	>12.80m (水防団待機水位)

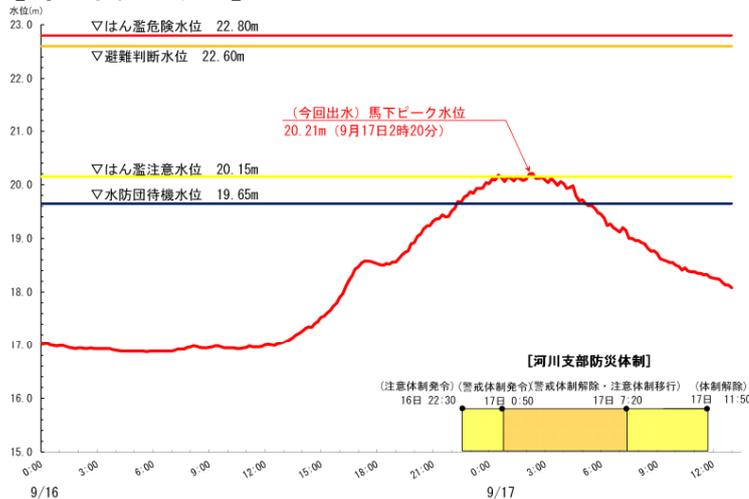
【馬下水位グラフ】

阿賀野川流域では、台風の接近や通過に伴い降り始めからの総雨量が、阿賀野川流域の多いところで約250mmを観測するなど広範囲に大雨となりました。このため、9月16日夜から阿賀野川の水位が上昇し、馬下水位観測所では、ピーク水位20.21m、満願寺水位観測所は、ピーク水位6.94mを観測し、『はん濫注意水位』を約7時間超過する出水となりました。また、早出川善願水位観測所においては、ピーク水位13.22mを観測し、『水防団待機水位』を超過する出水となりました。
