## 早出川支川太田川流域の氾濫を防止するため、 太田川排水機場を稼働しました。

北陸付近に停滞する低気圧の影響で、下越地方では断続的に強い雨が降り続いています。阿賀野川河川事務所太田川排水機場では、7月28日17:10より洪水警戒体制をとり、早出川の水位上昇を受け、太田川排水機場において運転開始の基準水位に達したことから、19時30分から排水ポンプ（毎秒2.6m<sup>3</sup>×2台）を稼働させ、太田川流域の氾濫を防止しました。29日9時40分運転終了までに、約10万m<sup>3</sup>（小学校の一般的なプール※約280杯分）の水量を早出川に排水しました。 ※25m×幅12m×深さ1.2m=360m<sup>3</sup>

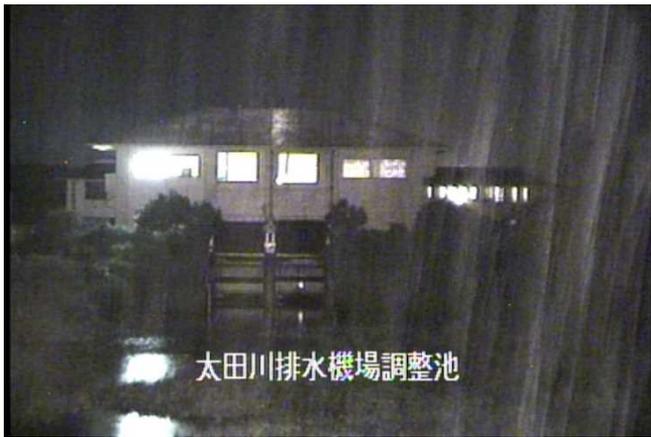
太田川排水機場調整池

警戒体制発令中の太田川排水機場  
(7月29日 3時 撮影)

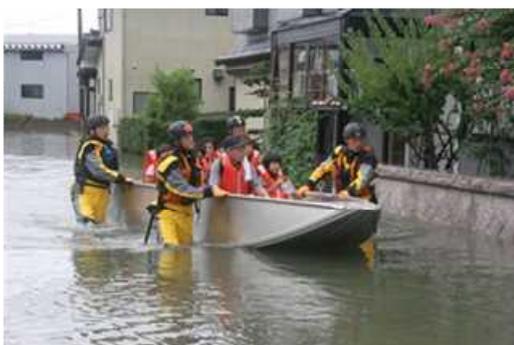
被害状況①：五泉市太田

■太田川流域の住宅密集地帯が浸水被害（床上浸水14戸、床下浸水32戸）を受けた。
