阿賀野川自然再生検討会（仮称）準備会 補足説明資料

～整備箇所と整備イメージ（たたき台）～

国土交通省 北陸地方整備局

阿賀野川河川事務所

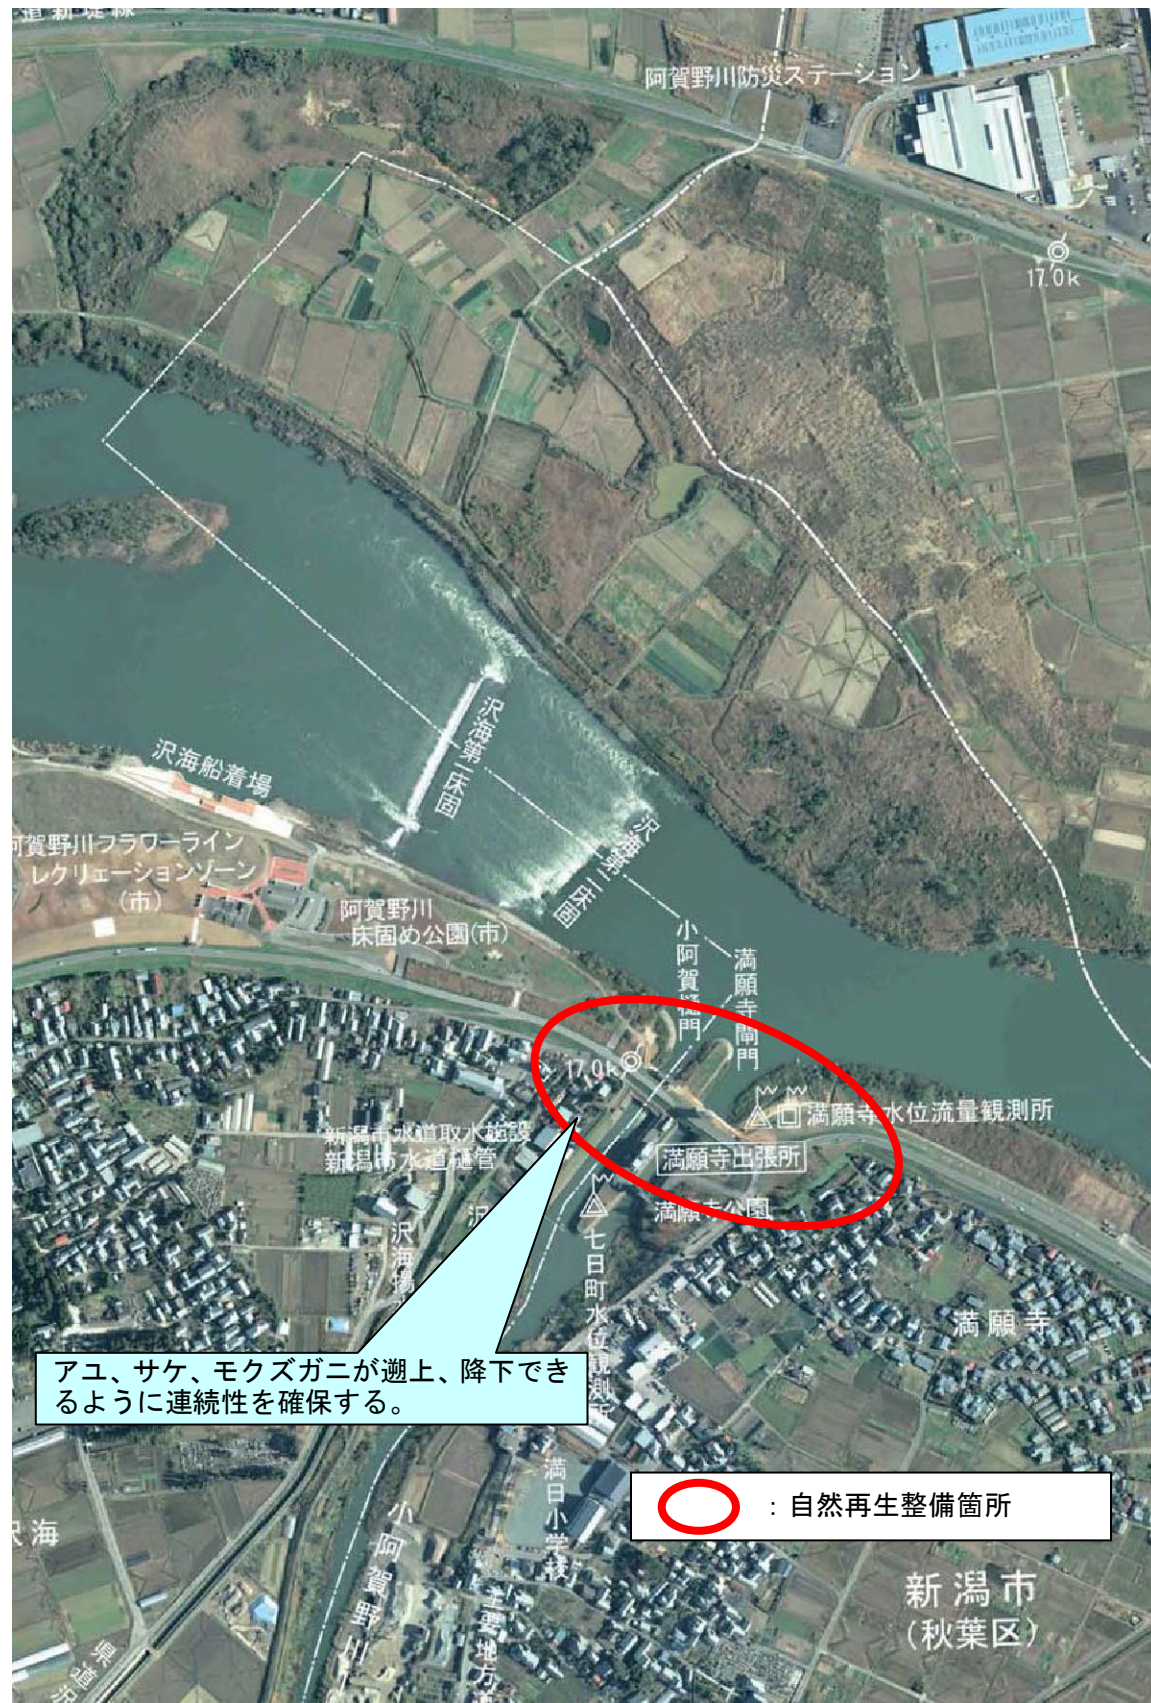
2.8 小阿賀野川（17.0k 左岸）：連続性の確保

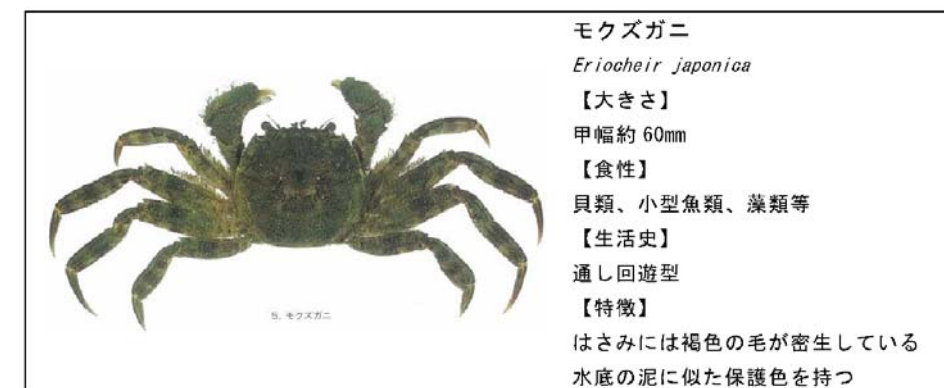
○誘導路によるモクズガニの移動支援方法（検討中）

現在、阿賀野川と小阿賀野川は満願寺閘門及び小阿賀野橋門により、連続性が確保されていないため、モクズガニが小阿賀野川から阿賀野川に河川内で遡上することが困難な状況となっています。そのため、モクズガニは小阿賀野川から阿賀野川に移動しようと道路を横断しておりますが、斃死したモクズガニが多く確認されています。そのような状況を改善するため、阿賀野川と小阿賀野川の河川の連続性の確保の再生について検討しています。
