第2回 阿賀野川自然再生検討会

補足資料

低水護岸の整備と澁筋の変動

阿賀野川河川事務所
平成24年10月

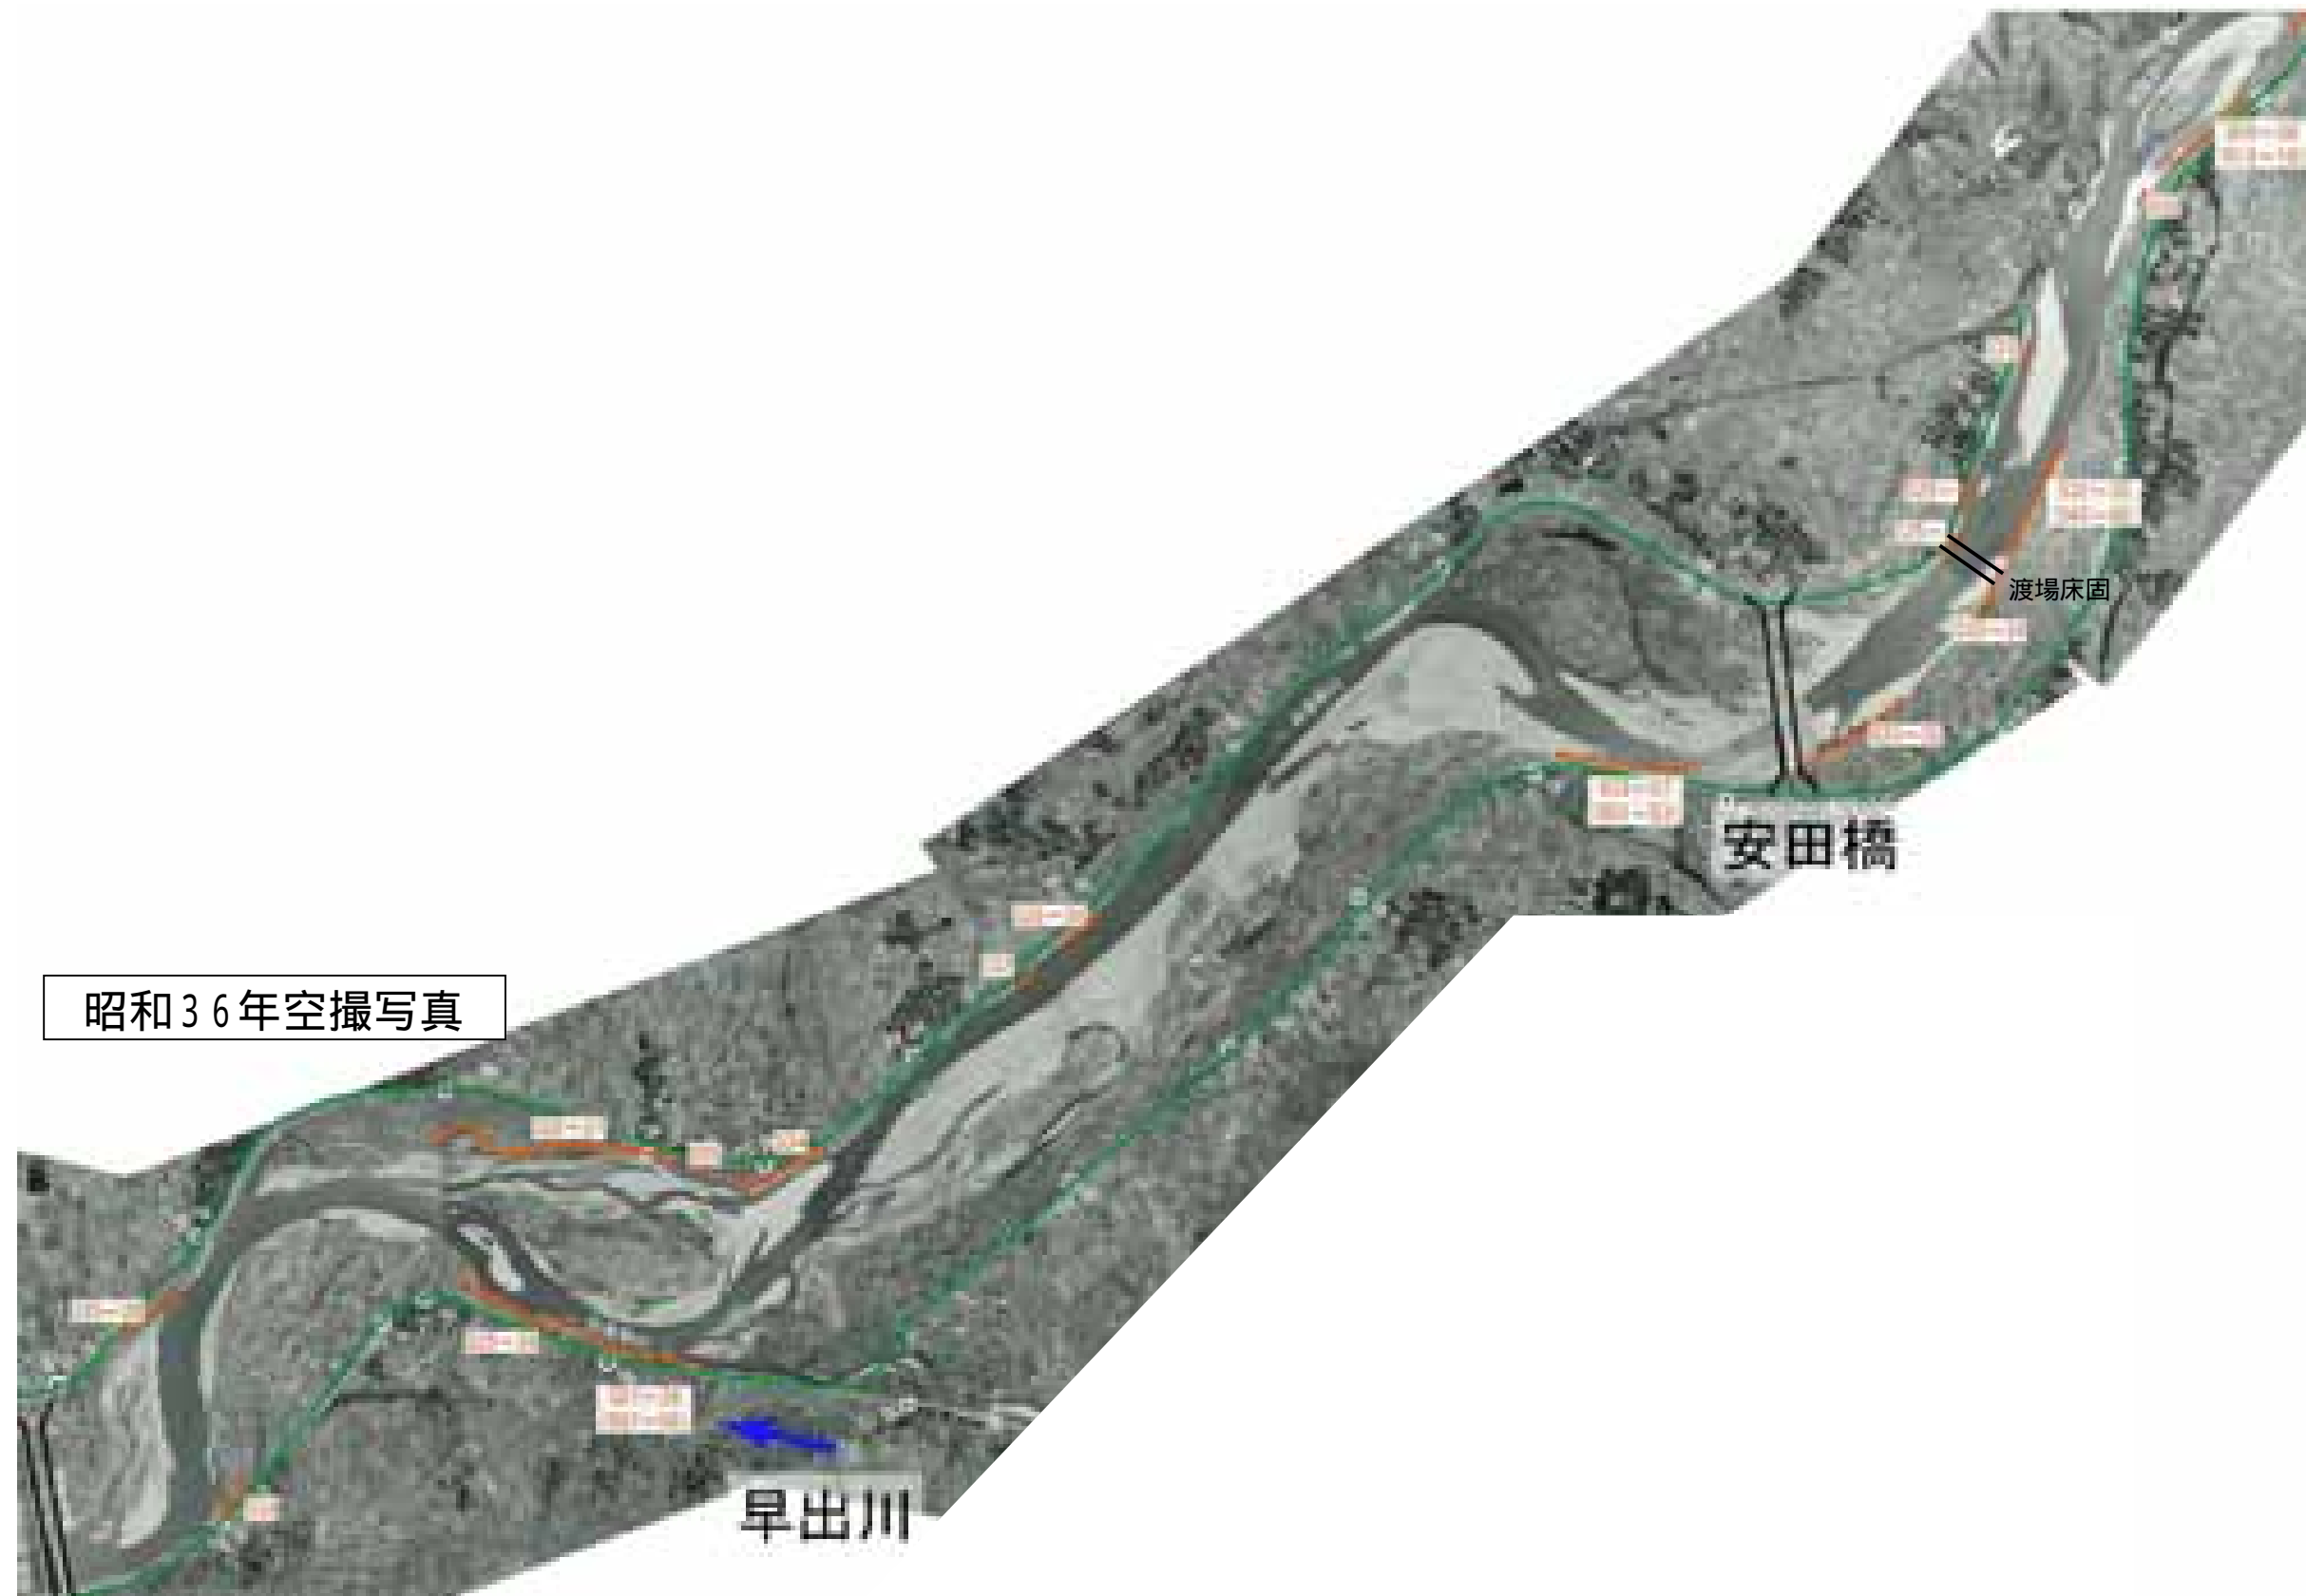
- ・ 昭和36年時点（約50年前）では、渡場床固、早出川合流部付近での整備。

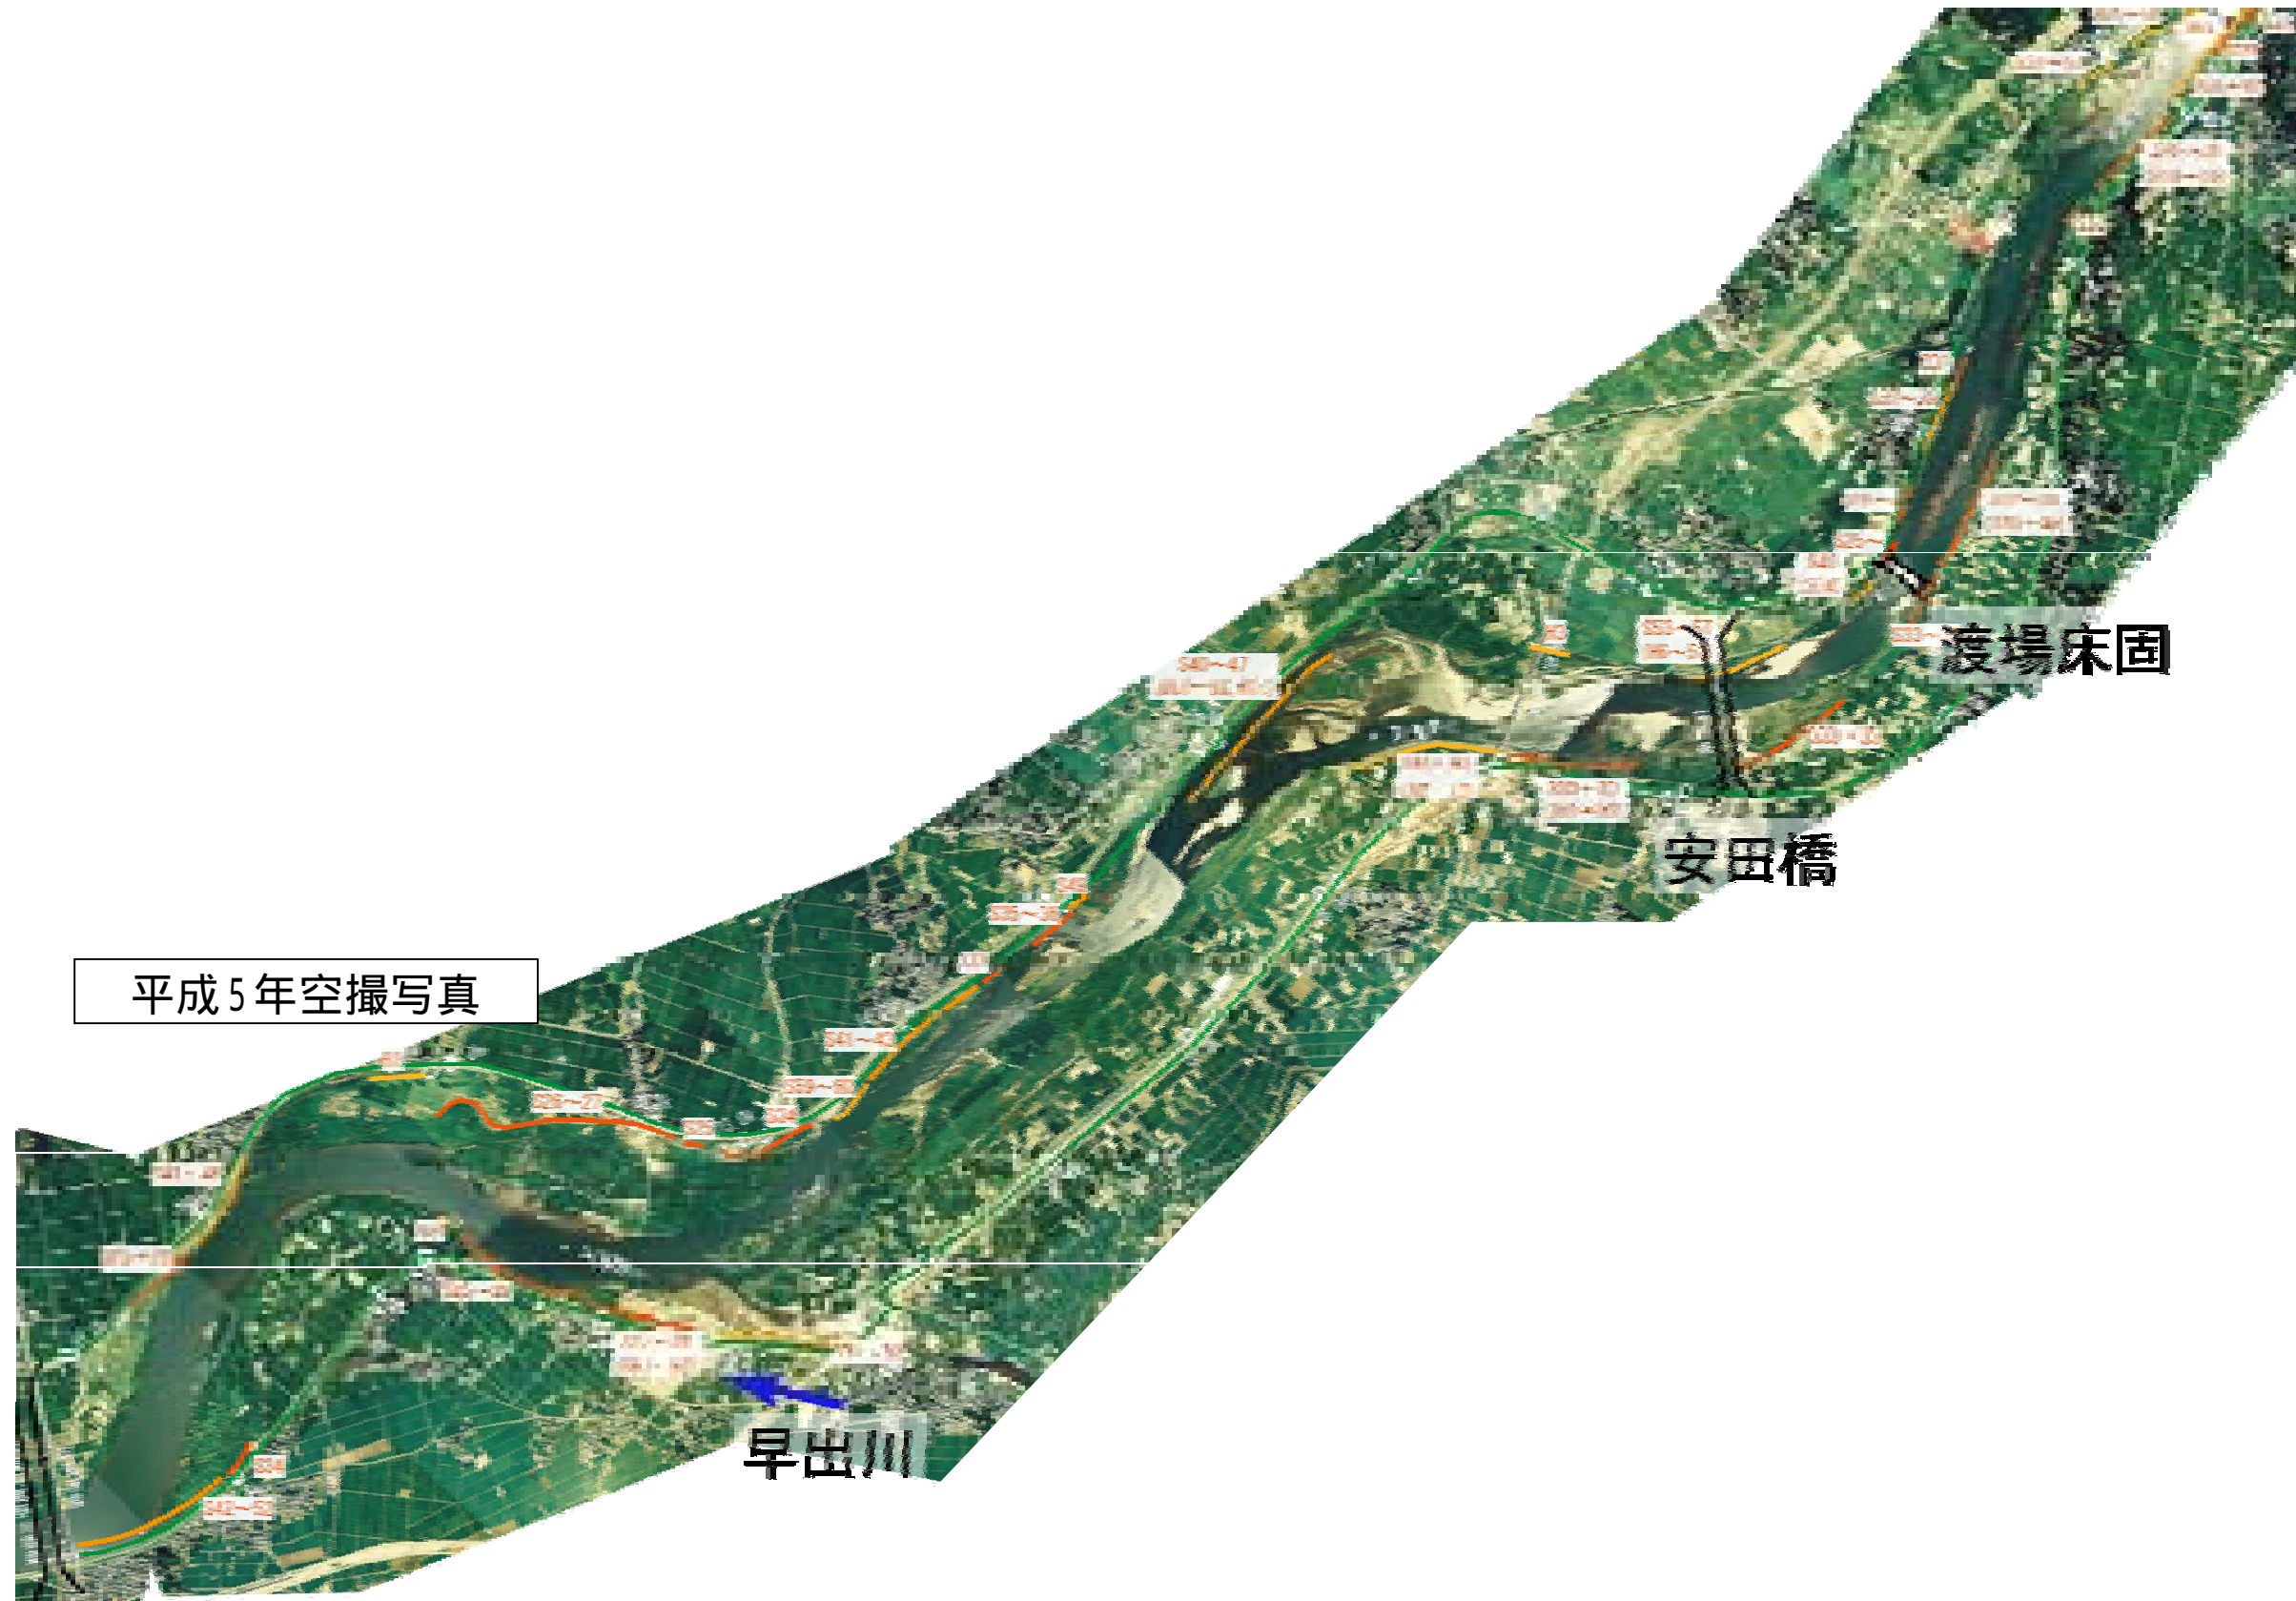
- 平成5年時点（17年前）では、ほぼ現在とほぼ同程度まで整備されている。

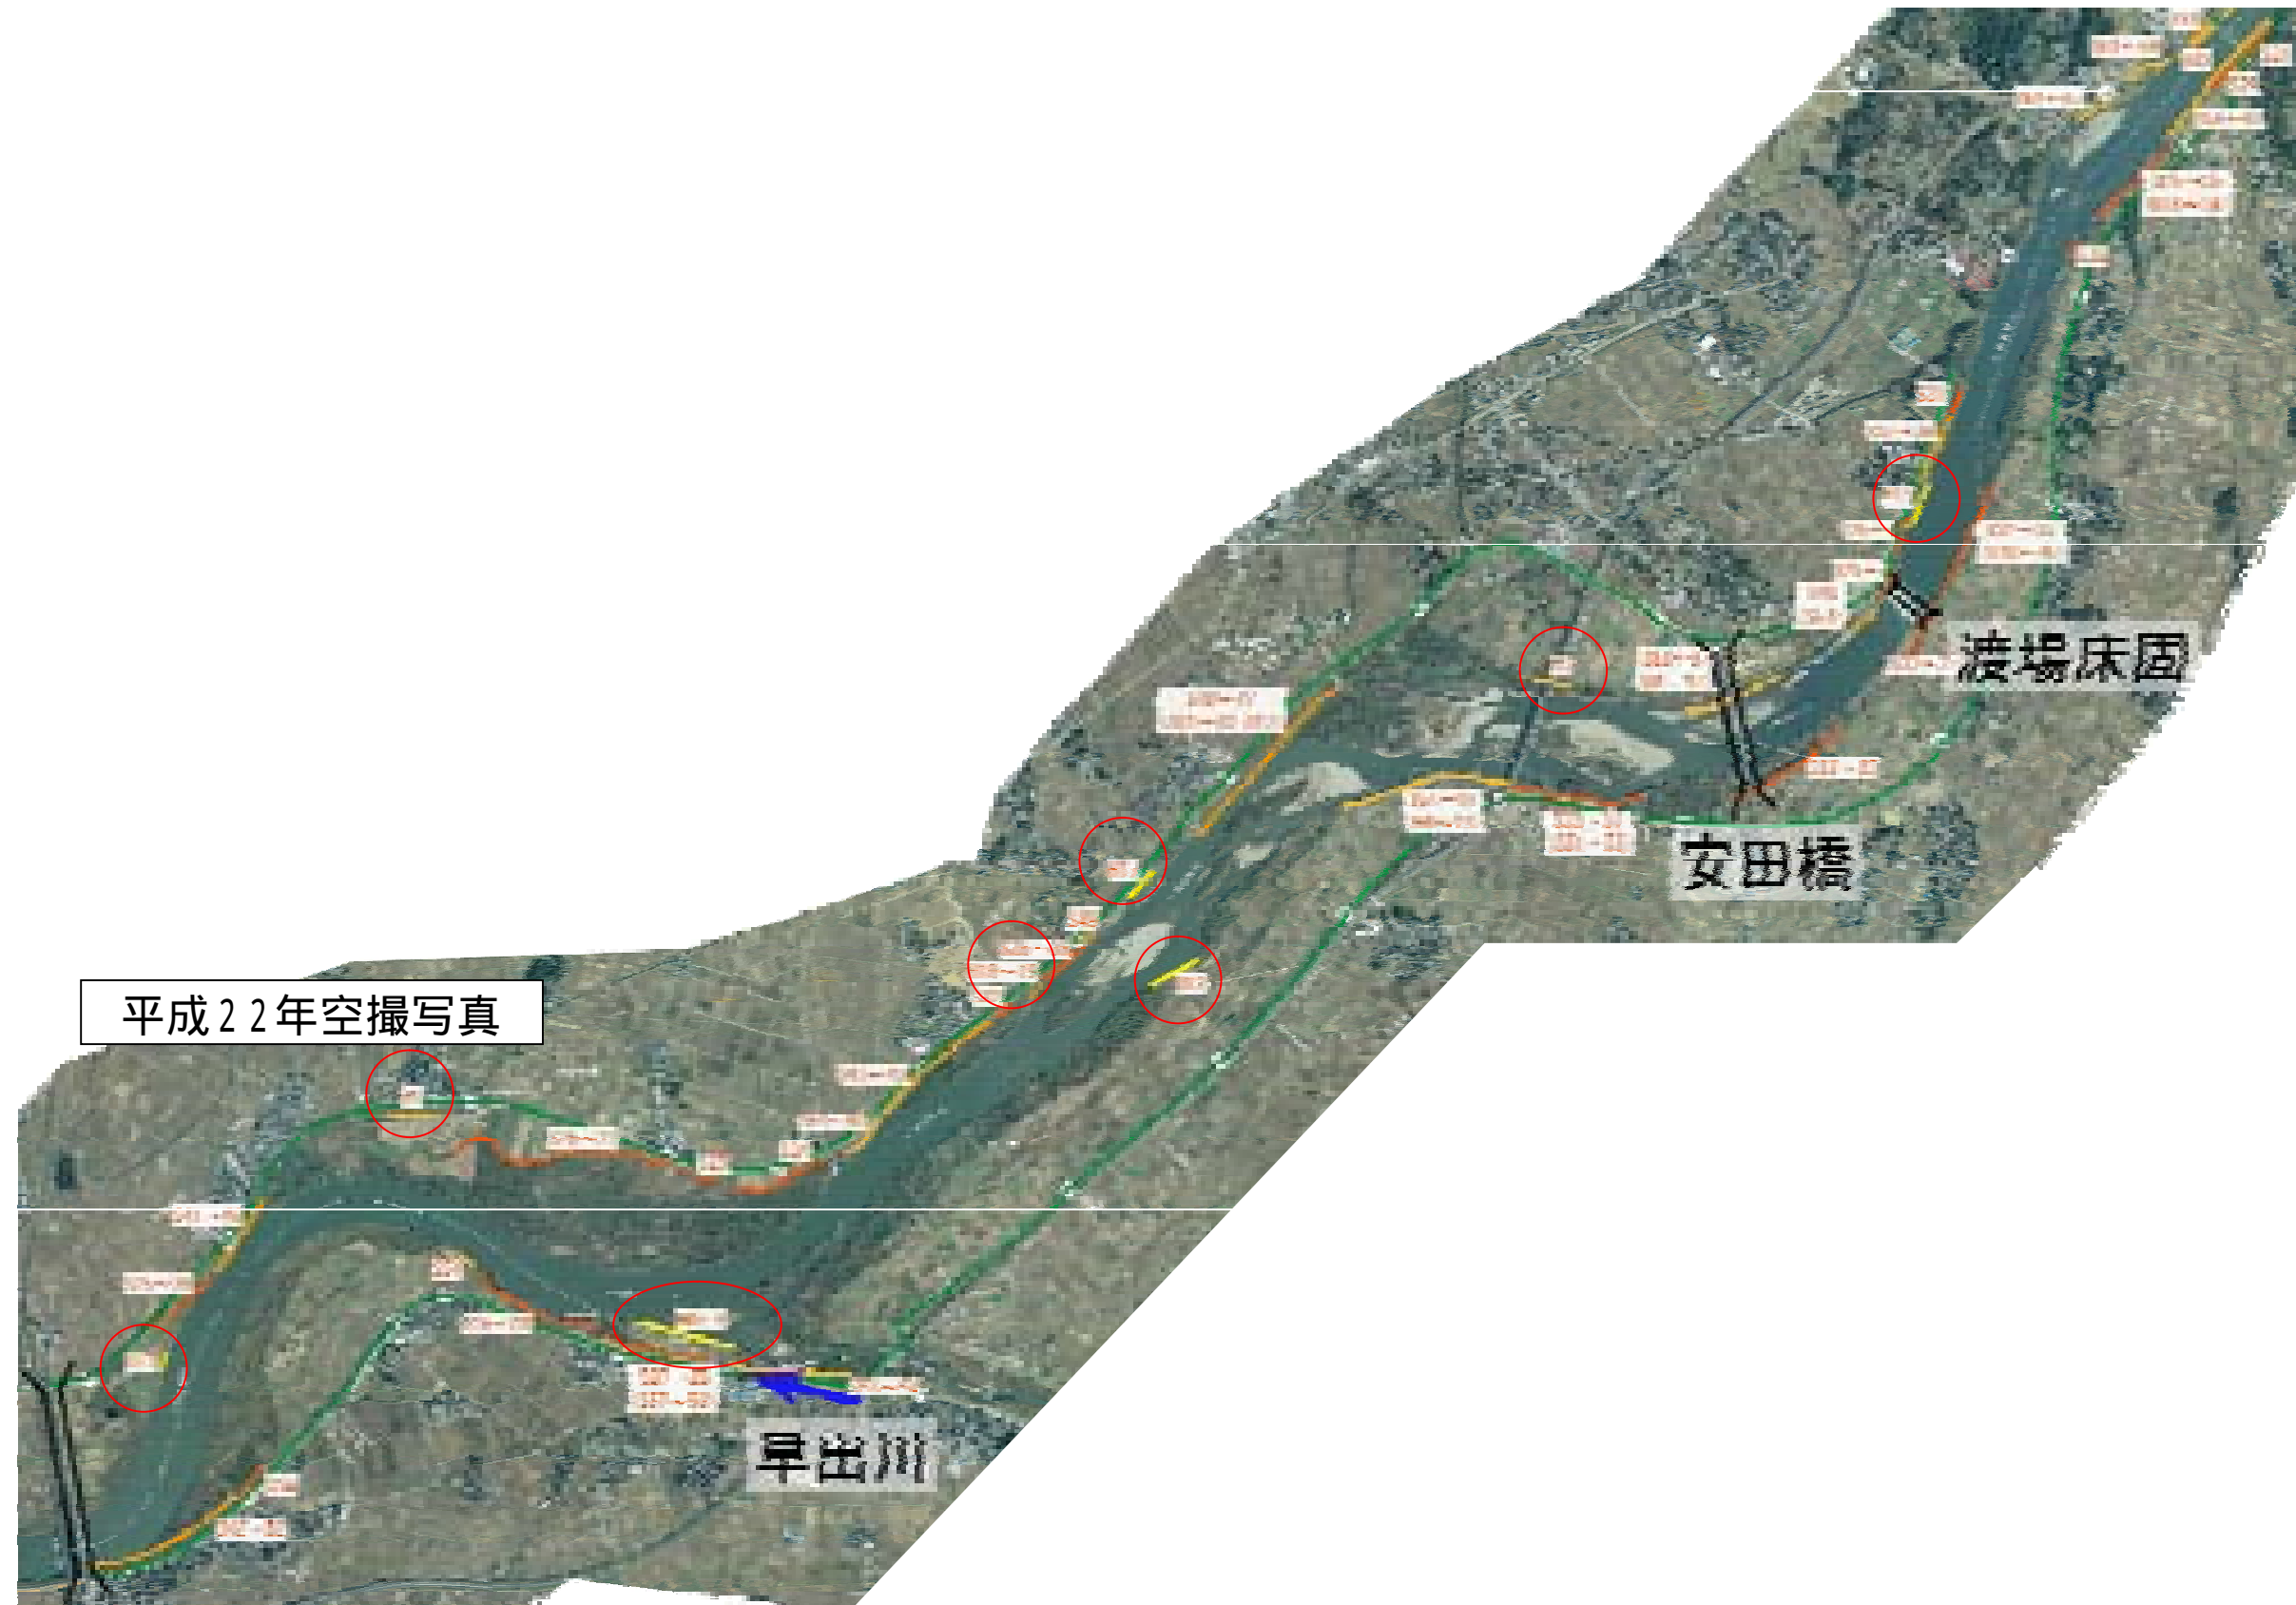
- 平成以降は、低水護岸はあまり整備されていない。
