第4回 阿賀野川自然再生検討会

満願寺地区河道掘削モニタリング結果速報

阿賀野川河川事務所

平成25年10月

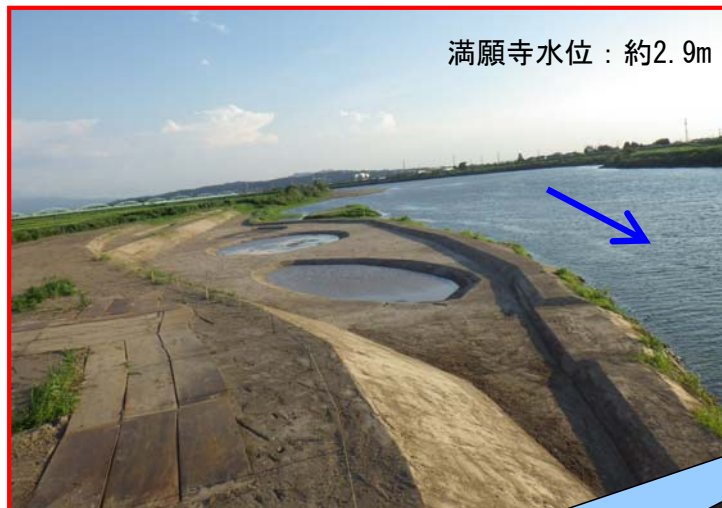
施工直後（H24. 8. 23）

満願寺水位：約2.9m

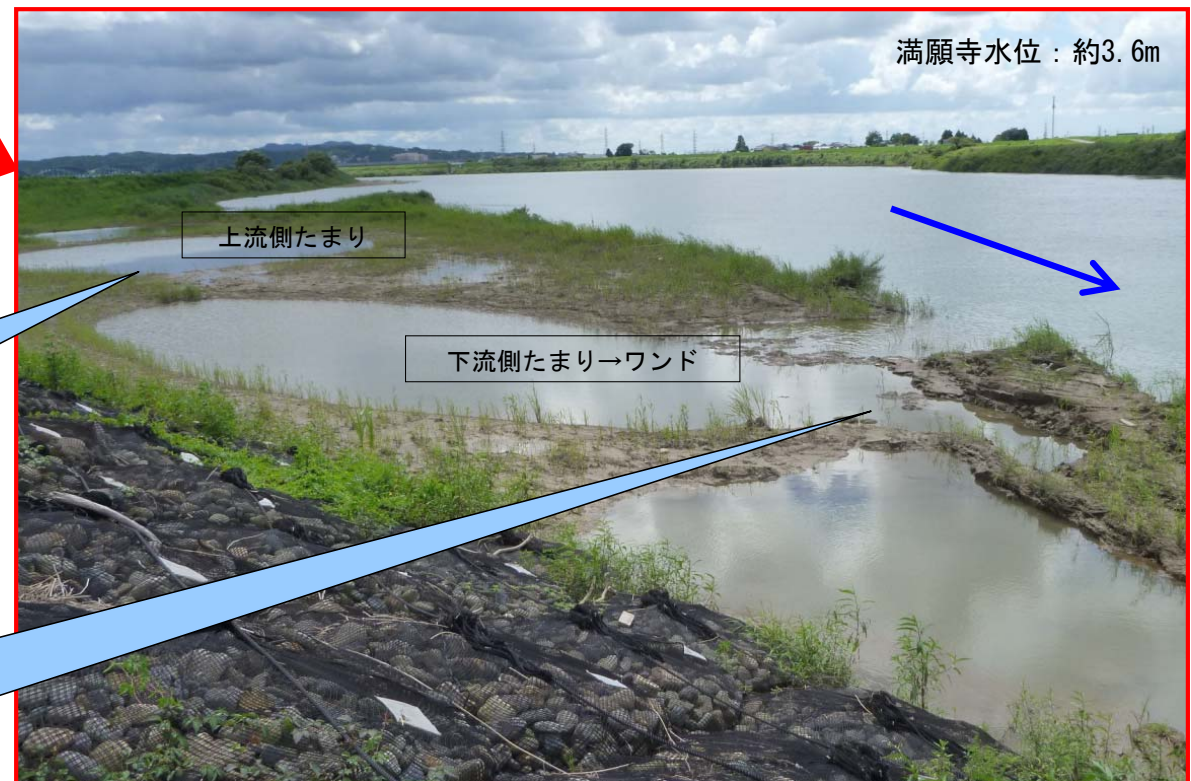
魚類モニタリング調査時（H25. 8. 27）

- ・ 施工後約1年後に、魚類、植物の調査を実施した（調査日：H25年6月～8月）。
- ・ 造成されたたまりや水際のマウンドは、概ね維持されている。
- ・ 下流側のマウンドが一部崩れたことにより、増水時に本川と接続するワンドが形成されたていた。
- ・ ただし、上流側のたまりは水が少なくなることもあり、今後の整備では地盤をより低くさせることも考えられる。

満願寺水位：約3.6m

上流側たまり

下流側たまり→ワンド

上流側のたまりは、独立した水たまりとなっていた。

下流側はマウンドが一部欠損し、本川と接続して水交換や魚類の移動が可能なワンドとなっていた。

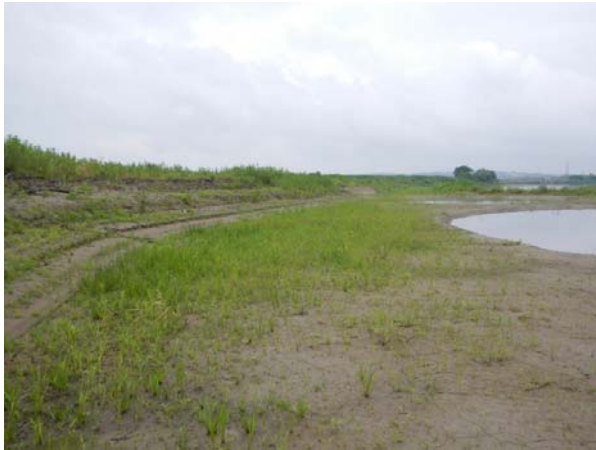
- ・ 植物調査は平成25年6月18日に実施した（今後秋季調査を実施予定）。
- ・ 地表面には、湿性の一年生草本のオオイヌタデ-オオクサキビ群落が広く分布していた。
- ・ 本川水際にはヨシがやや密に生育していたが、草丈は1m程度であった。

オオイヌタデ等の湿生の
一年生草本が分布

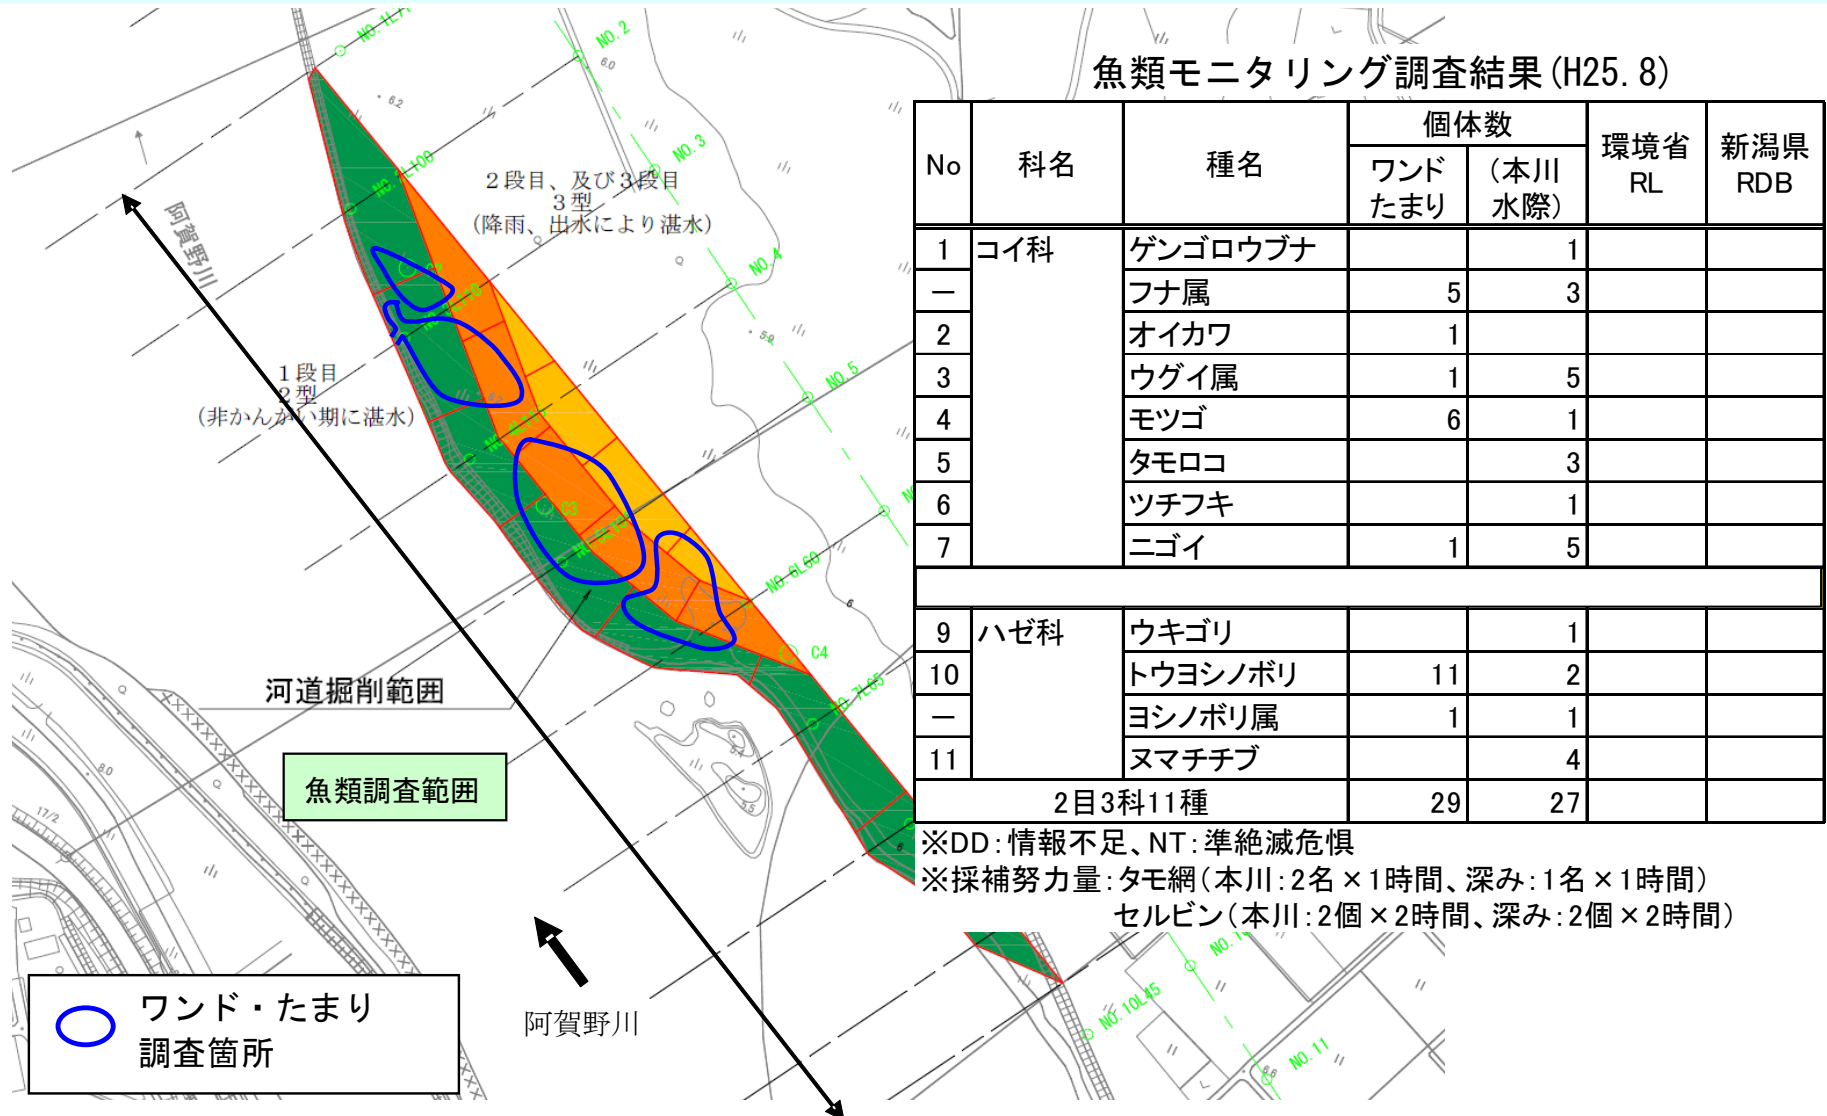
- ・ 魚類調査は平成25年8月27日に実施した。タモ網、セルビンによる採捕を行った。
- ・ ワンド・たまりでは、モツゴ、トウヨシノボリ等7種の魚類が確認された。
- ・ 体長2~3cmの稚魚が多く、稚魚の成育場として利用されていた。
