# 共通資料

## 第2節／北陸技術事務所における防災技術開発

### 1. 能登半島及び中越沖地震における防災情報共有化システムの活用について

## 2. 災害用トイレの開発(中越沖地震において初稼働)

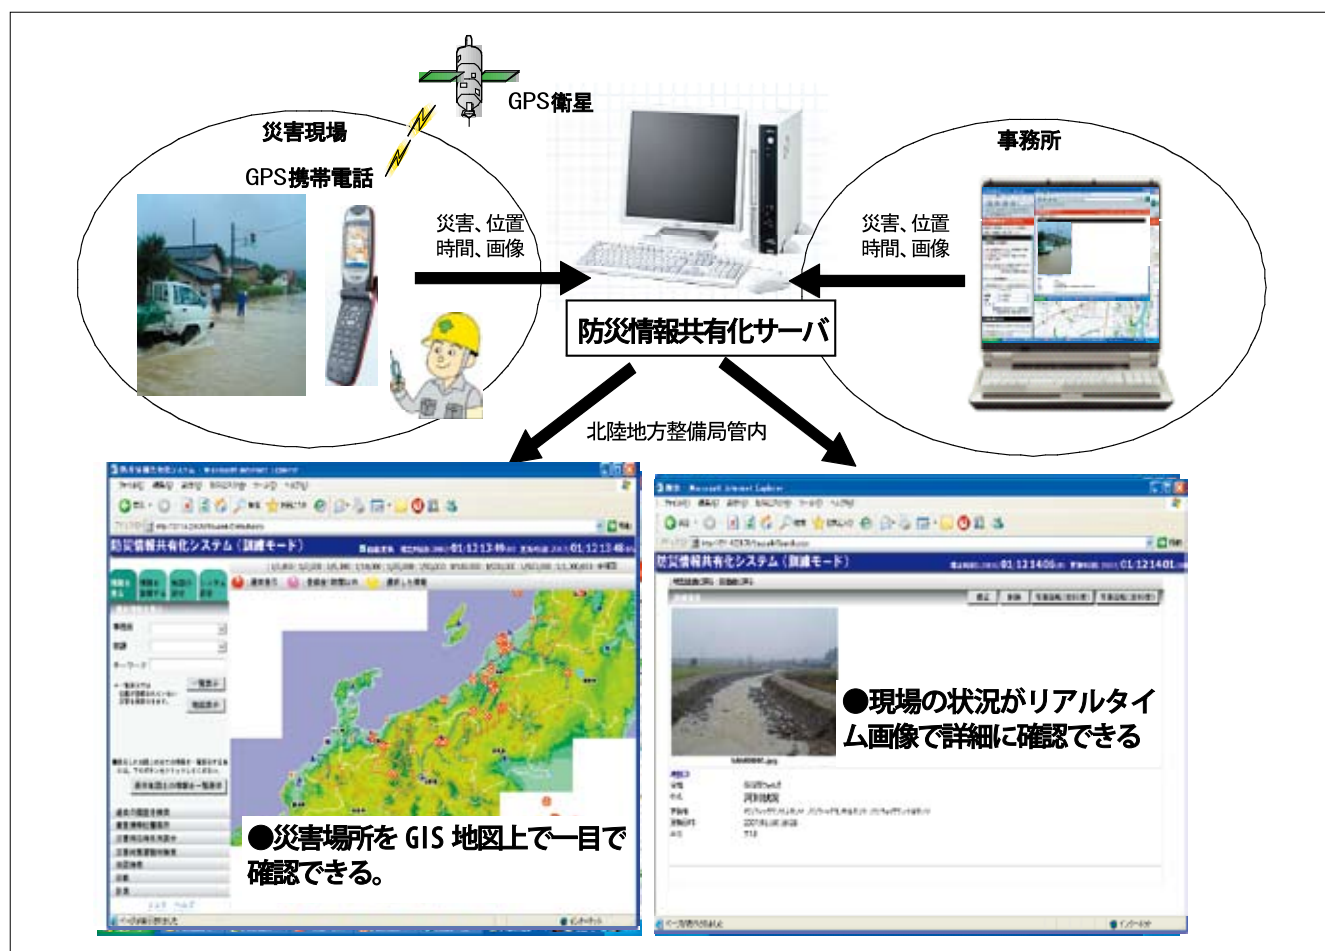
図2-1 防災情報共有化システムの概念図

平成16年度より、災害発生直後から防災情報を共有することによって被害の軽減、復旧活動、災害支援等の迅速化を図る防災情報共有化システムを運用しているが、利用頻度が高くなるに従い、ネットワークのセキュリティ及び通信容量等から処理速度、処理能力、操作性等に課題を抱え、早急な解決を図る必要が生じた。

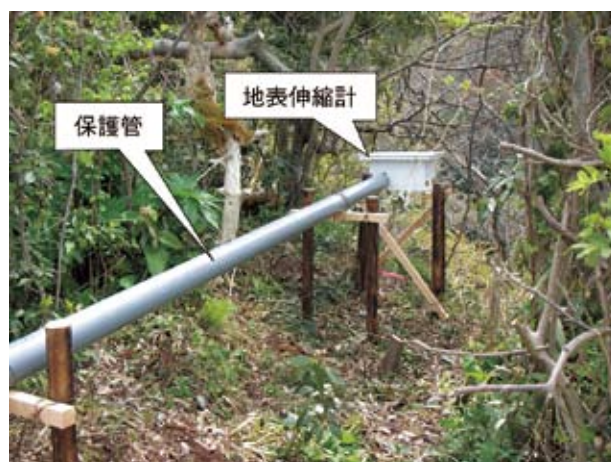
写真2-4 一般的な地表伸縮計の設置状況

- ①観測精度を確保するため、写真2-4のようにワイヤーに保護管が必要であり、危険な斜面内での設営作業に約半日を要する。
- ②ワイヤーの繰り出し長が大抵1m以下(1機種のみ4m)であることや、ワイヤーと保護管が接触するなど、斜面の変動とともに何度も設置替えが必要となる。

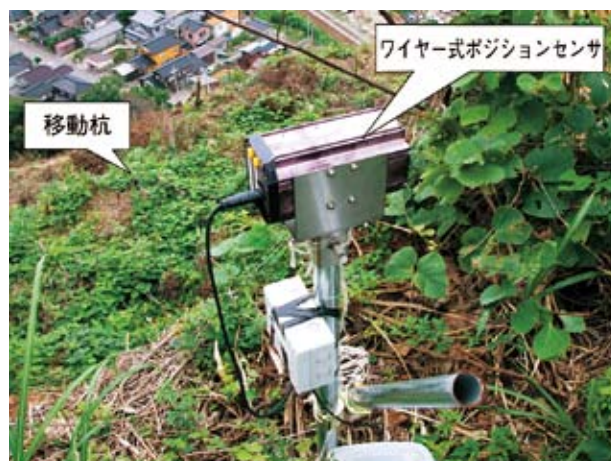
写真2-5 ロングスパン地表伸縮計の設置状況

ワイヤー式ポジションセンサを使用しており、一般的な地表伸縮計と同様、ワイヤーを用いて距離の計測を行う。ただし、一般的な地表伸縮計と異なり、以下の特徴がある。

- ①ワイヤー張力が大きく周囲環境の影響を受けにくいため、保護管を設置せずに観測が可能。斜面内での作業を10分以内に大幅短縮できる。
- ②ワイヤーの繰り出し長が15mまで対応しており、①より保護管の破損やワイヤーとの接触もないため、一度設置すると監視が必要な期間、設置替え不要で計測を行える可能性が高い。

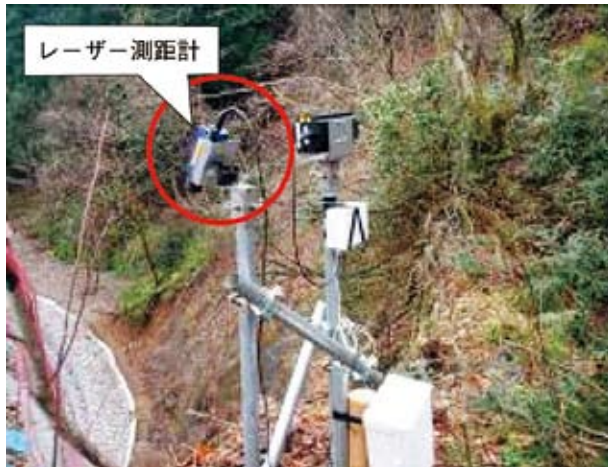
写真2-6 レーザー測距型斜面監視装置の設置状況

レーザー測距計を使用し、反射プリズムなしで2点間の距離を計測することができ、落石など監視対象物の変位を検知する。特徴は以下のとおりである。

- ①反射プリズムなしで距離50mまで計測できるため、斜面内への立ち入りが不要。また、計測距離50m以上～最大100mの範囲では、ターゲットとして反射板の設置が必要となるが、10分以内で設置完了できるので、ワイヤーを使用する伸縮計よりも安全。
- ②霧などでレーザー光が遮蔽される場合に欠測することがある。また、ターゲットが移動した場合、現時点

では自動追尾ができないので、計測を継続するためには手動でレーザー測距計の方向調整を行う必要がある。

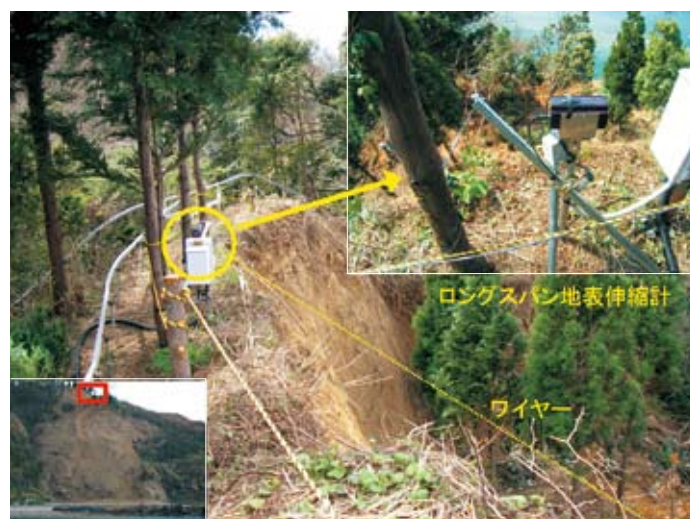
写真2-7 能登半島地震により発生した地すべり（輪島市門前町深見）

写真2-7の輪島市門前町深見地すべりでは、一般的な地表伸縮計に近接して「ロングスパン地表伸縮計」を設置し、約2カ月間、崩壊斜面の変位を観測した。計測結果を図2-18に示す。
