## 生きものに配慮した河川整備への取り組み

## ■ 自然豊かな水辺の創出（多自然型川づくり）

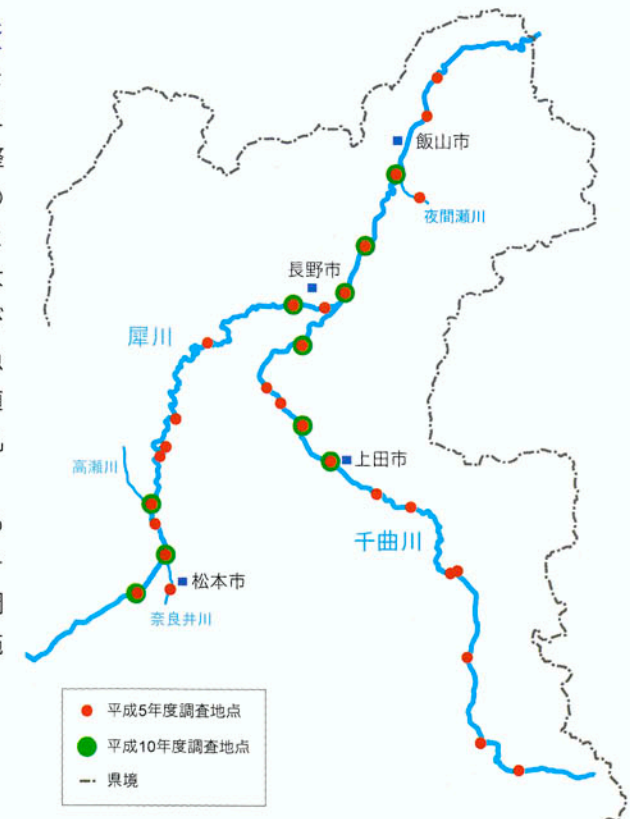
河川水辺の国勢調査地点図（平成5年および平成10年）

国土交通省では、河川を環境という観点からとらえた基礎的な情報の収集と整備を行うため、「河川水辺の国勢調査」を平成2年度より実施しています。これは全国109の一級水系および90の二級水系を対象に、「魚介類」「底生動物」「鳥類」「植物」「両生類・爬虫類・哺乳類」および「陸上昆虫類」の調査を順次行っていくもので、5年で一巡します。千曲川・犀川における鳥類調査は平成5年、10年に実施しています。

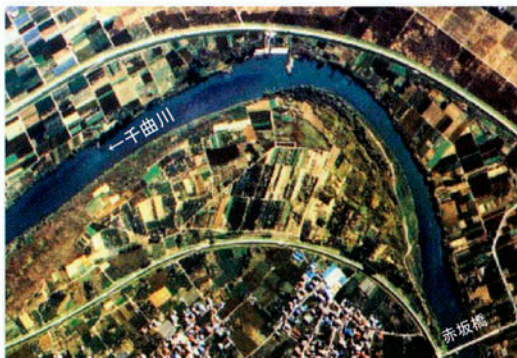
施工前（平成元年10月）  
荒地草地の高水敷が発達し、河積が不足していました。

長野市杵淵地先において、千曲川の河道を掘削し、上信越自動車道の路体材料とともに、あわせて千曲川の河積拡大を図りました。その際、20年くらい前から成長してきたヤナギ林を生かし、地域の様々な生物の生育・生息の場所（ビオトープ）となるよう、川幅、水深に変化をつけるなどの工夫を行い、新たに整備しました。

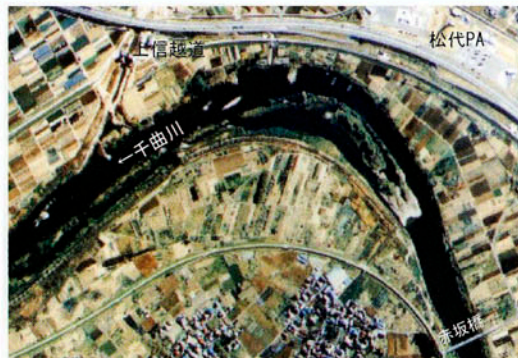
施工後（平成7年11月）  
樹林地を残した中州の掘削によりビオトープが生まれました。

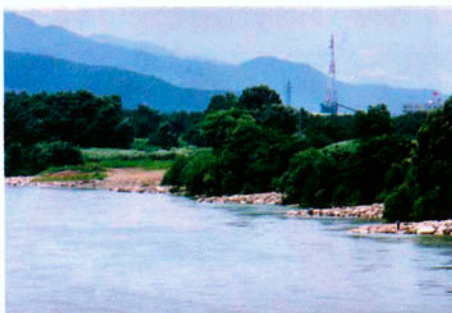
被災前の巨石水制（ひふみ淵）  
（平成7年長野市景観受賞）

長野市屋島地先は、大きな中州の影響により、流路が急激に右岸から左岸へと変わる場所であるため、以前より異形ブロックや巨石水制等での防災に取り組んできました。

しかし、平成11年6月出水で巨石水制等が流失し、左岸側水衝部が堤内地民家に接近し危険な状態となったため、災害復旧工事を行うことになりました。工事では、水衝部対策と河積拡大を図るため、低水護岸および河道掘削を実施しました。河道掘削に際しては、中州の樹林地を残して多様な生物の生息・生育場を確保しました。

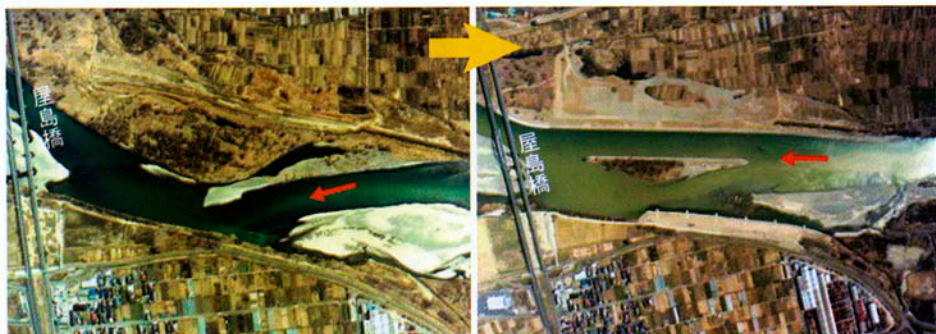
河道掘削前  
中州の影響で流路が左岸側に流れています。

河道掘削後  
中州の樹林地を残して流路を確保しました。

また、護岸をコンクリートで固めるだけでなく、その上を土で覆い、比較的緩やかな傾斜にすることで、植物が侵入しやすい構造としました。

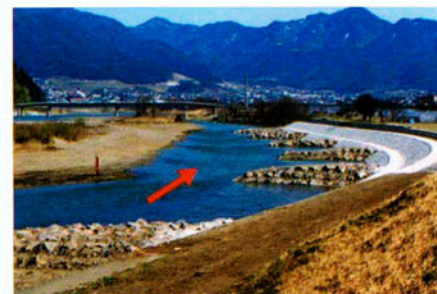
施工後

を積み重ねた巨石水制により、水深が深いところや浅いところ、流れが速いところ遅いところができるようになり、多様な生物のための空間が形成されています。

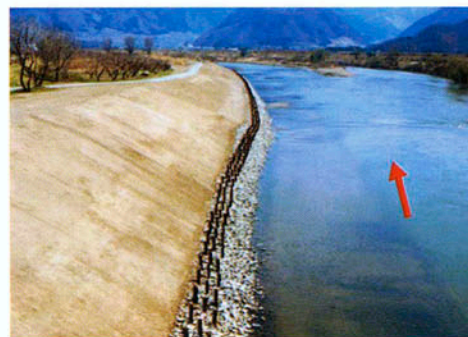
覆土後

長野市東福寺地先では平成11年8月出水により高水敷が削られ、一部果樹園が流されたため、災害復旧工事を実施しました。当地区は、河床勾配が比較的緩やかな区間にあたり、植物が自生しやすいようにコンクリートブロック護岸の上に土を被せています。

また、土を被せた護岸の水路に木杭を設置し、被せた土が流されるのを防ぐほかに、周辺に住む野鳥が川魚などのエサを狙うときの止まり木などになるよう工夫しています。洪水時には上流から運ばれてくる栄養豊富な土砂を堆積させる効果も期待でき、自生した植生の良好な生育にも効果が期待できます。

その木杭の下には大きな石を入れてあり、魚などがすみやすい空間をつくっています。

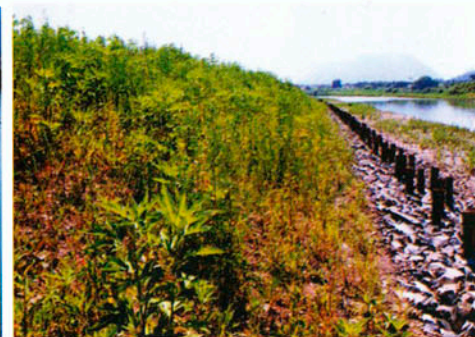
施工後4ヶ月  
植物が侵入し自然な景観になりました。
