第10回千曲川中流域砂礫河原保全再生検討会

モニタリング調査について

令和2年10月1日

国土交通省 北陸地方整備局 千曲川河川事務所

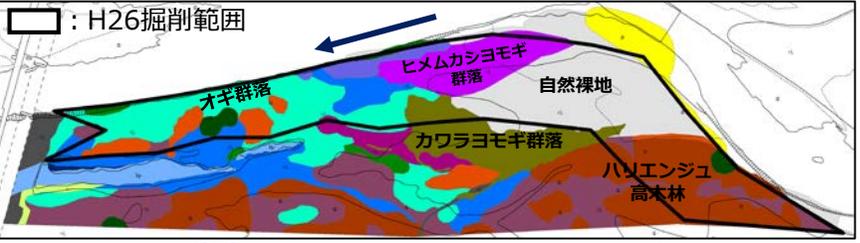
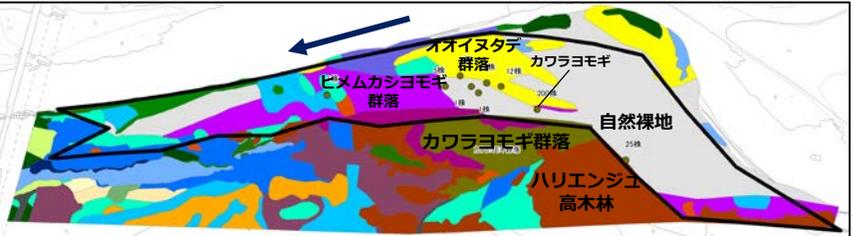
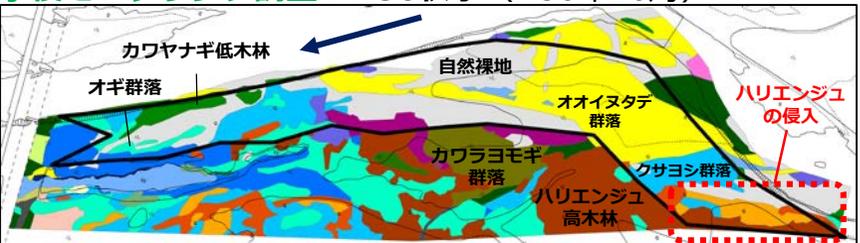
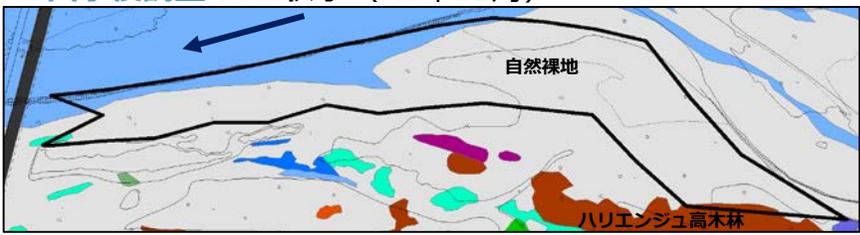
【千曲市冠着地区：H26施工箇所】

事前モニタリング調査：H26秋季（H26年10月）

H28.9出水 (1,416m³/s; 水位 2.74m) ※H25.9出水 (1/10規模) 後の調査であり、出水による影響を受けている

事後モニタリング調査：H29秋季（H29年10月）

H29.10出水 (2,403m³/s; 水位 4.26m) ※カワラヨモギの○は群落としての面積ではなく個体が確認された位置を示す

事後モニタリング調査：H30秋季（H30年10月）

R1.10出水 (水位 6.40m) ※オオイヌタデ群落は、出水に伴う攪乱によって自然裸地に戻る可能性が高いと評価

R1出水後調査：R1秋季（R1年11月）

項目	施工後の経年変化 (施工後3年6カ月)	R1.10出水による変化
①砂礫河原の再生・維持	<ul style="list-style-type: none"> 施工箇所上流側を中心に、概ね自然裸地、または、出水に伴う攪乱によって自然裸地に戻る可能性が高い群落（オオイヌタデ群落）として維持 ⇒ 概ね維持（但し、施工箇所下流側では砂礫に戻りづらい状況） 	<ul style="list-style-type: none"> 施工箇所およびその周辺は大部分が裸地化
②礫河原の生態系の再生	<ul style="list-style-type: none"> 施工後3年目（H29秋季）に平面掘削範囲内でカワラヨモギの個体を確認 ⇒ カワラヨモギの再生効果を確認（施工後3年目） 	<ul style="list-style-type: none"> 施工箇所周辺のカワラヨモギ群落消失※
③樹林・外来種の侵入	<ul style="list-style-type: none"> ハリエンジュの一部箇所への侵入はみられるが、再繁茂は抑制 施工箇所下流側では、植生の遷移が懸念される群落（カワヤナギ低木林やオギ群落）が拡大 ⇒ 概ね抑制（但し、施工箇所付近に外来種群落が見られる箇所では施工範囲ないへの侵入あり） 	<ul style="list-style-type: none"> 施工箇所下流側のカワヤナギ低木林が消失 施工箇所上流付近でハリエンジュ高木林が維持

- ①再生した砂礫河原の再樹林化過程
- ②カワラヨモギの回復の時期・程度
- ③施工箇所上流側のハリエンジュ高木林の拡大の程度

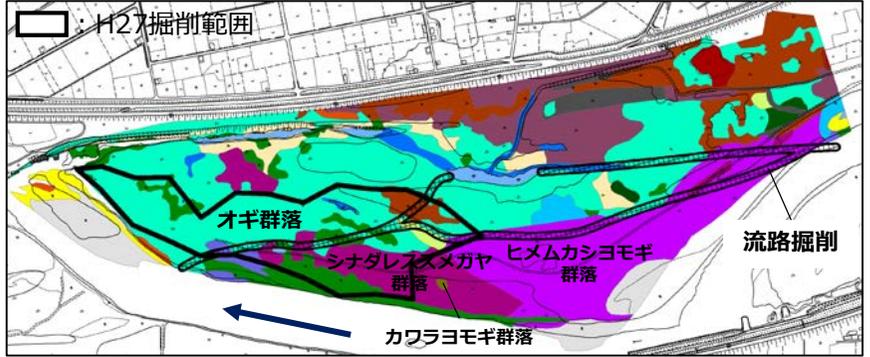
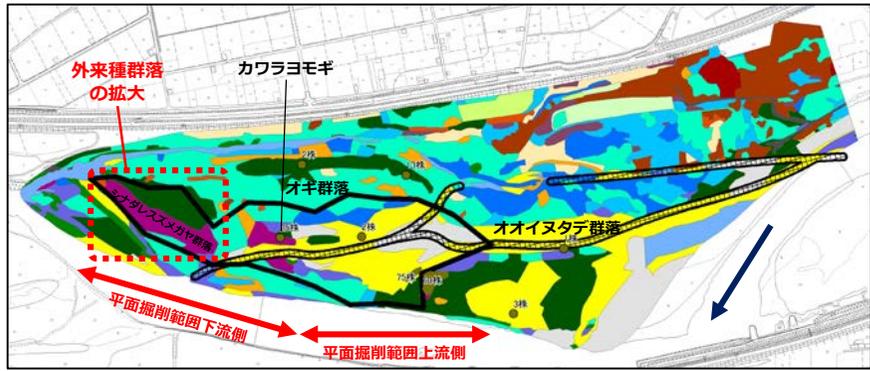
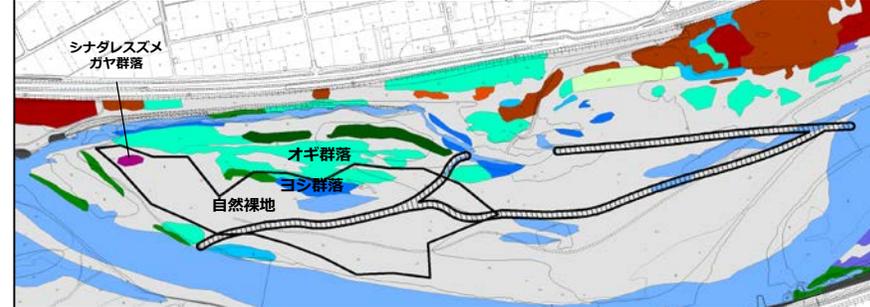
事前モニタリング調査：H27秋季（H27年10月5-9日）【千曲市冠着地区：H27施工箇所】

H29.10出水
(2,403m³/s : 水位 4.26m)

事後モニタリング調査：H30秋季（H30年10月15-19日）

R1.10出水
(水位 6.40m)

※カワラヨモギの○は群落としての面積ではなく個体が確認された位置を示す。

R1出水後調査：R1秋季（R1年11月21-29日）

項目	施工後の経年変化 (施工後2年6ヵ月)	R1.10出水 による変化
①砂礫河原の再生・維持	<ul style="list-style-type: none"> 平面掘削：上流側では、自然裸地、または、出水に伴う攪乱によって自然裸地に戻る可能性が高い群落（オオイヌタデ群落）が維持 下流側では、オギ群落等が拡大 <p>⇒ 下流側を中心に植生の遷移がみられる</p>	<ul style="list-style-type: none"> 平面掘削：施工箇所およびその周辺は大部分が裸地化
	<ul style="list-style-type: none"> 流路掘削：流路掘削箇所及びその周辺の一部で、出水に伴う攪乱によって自然裸地に戻る可能性が高い群落（オオイヌタデ群落等）が成立 <p>⇒ 流路掘削により出水に伴う攪乱が生じたと考えられる</p>	<ul style="list-style-type: none"> 流路掘削：周辺で大規模な自然裸地が創出
②礫河原の生態系の再生	<ul style="list-style-type: none"> 施工後3年目（H30秋季）に平面掘削範囲内でカワラヨモギの個体を確認 <p>⇒ カワラヨモギの再生効果を確認（施工後3年目）</p>	<ul style="list-style-type: none"> 施工箇所およびその周辺でカワラヨモギは確認されていない※
③樹林・外来種の侵入	<ul style="list-style-type: none"> 樹林の侵入・再繁茂は見られない 平面掘削箇所下流側では、シナダレスズメガヤ群落が拡大 <p>⇒ 概ね抑制（但し、施工箇所下流側では外来種群落の拡大がみられる）</p>	<ul style="list-style-type: none"> 平面掘削範囲内のシナダレスズメガヤ群落は概ね消失しているが、一部残存

- ①再生した砂礫河原の再樹林化過程
- ②カワラヨモギの回復の時期・程度
- ③施工箇所下流側のシナダレスズメガヤ群落の拡大の程度

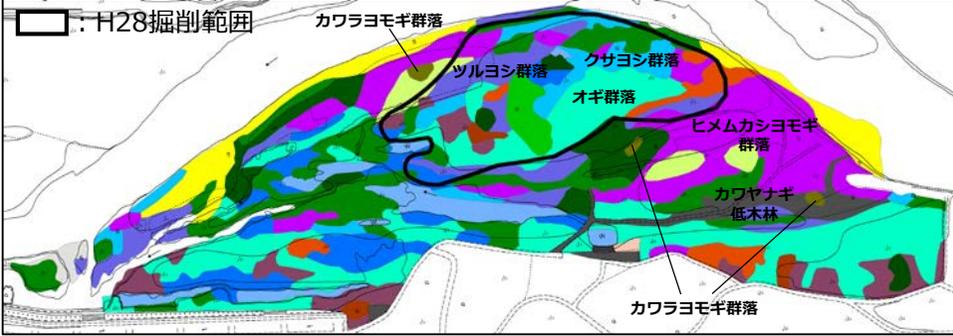
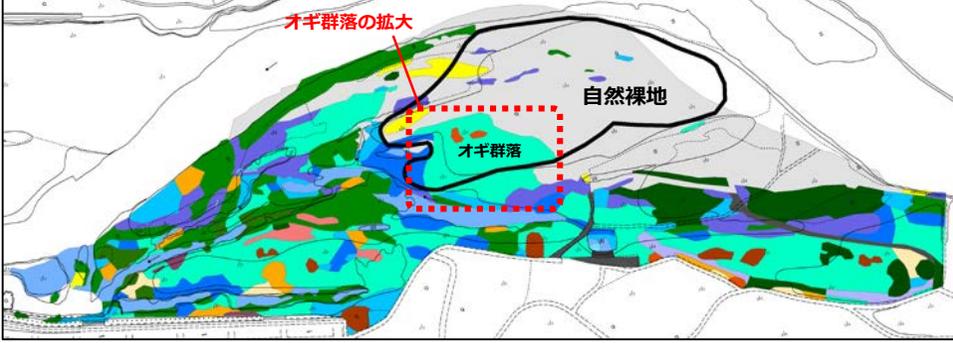
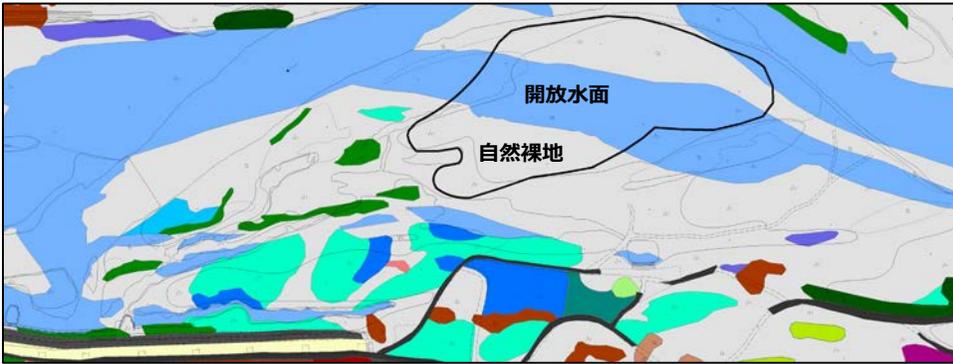
【千曲市冠着地区：H28施工箇所】

事前モニタリング調査：H27秋季（H27年10月5-9日）

H29.10出水
(2,403m³/s : 水位 4.26m)

事後モニタリング調査：H30秋季（H30年10月15-19日）

R1.10出水
(水位 6.40m)

R1出水後調査：R1秋季（R1年11月21-29日）

項目	施工後の経年変化 (施工後1年6カ月)	R1.10出水 による変化
①砂礫河原の再生・維持	<ul style="list-style-type: none"> 施工箇所上流側を中心に、自然裸地が維持 ⇒ 概ね維持（但し、施工箇所下流側ではオギ群落が拡大） 	<ul style="list-style-type: none"> 施工箇所およびその周辺は裸地化
②礫河原の生態系の再生	<ul style="list-style-type: none"> 施工後2年目（H30秋季）では平面掘削範囲内でカワラヨモギの個体は確認されていない ⇒ 再生効果は未確認 	<ul style="list-style-type: none"> 施工箇所およびその周辺でカワラヨモギは確認されていない*
③樹林・外来種の侵入	<ul style="list-style-type: none"> 樹林・外来種の侵入・再繁茂はみられない 施工箇所下流側では、オギが拡大 ⇒ 概ね抑制 	<ul style="list-style-type: none"> 樹林・外来種の侵入・再繁茂はみられない

- ①再生した砂礫河原の再樹林化過程
- ②カワラヨモギの回復の時期・程度
- ③樹林・外来種の侵入の程度

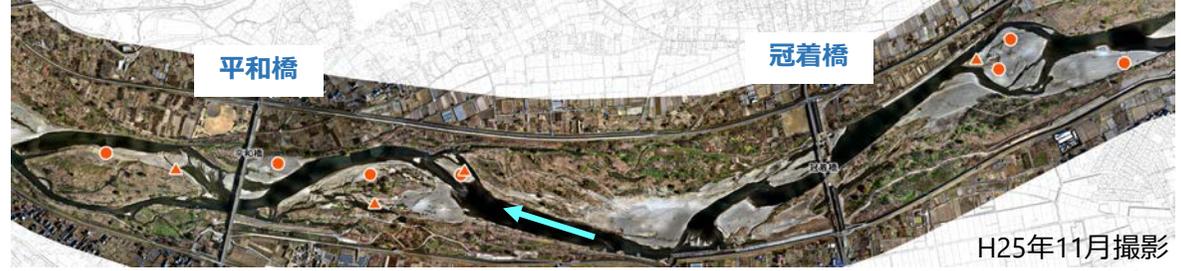
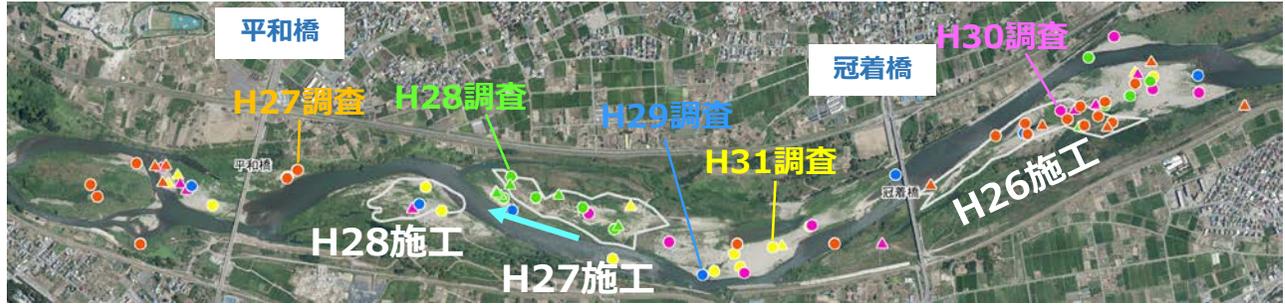
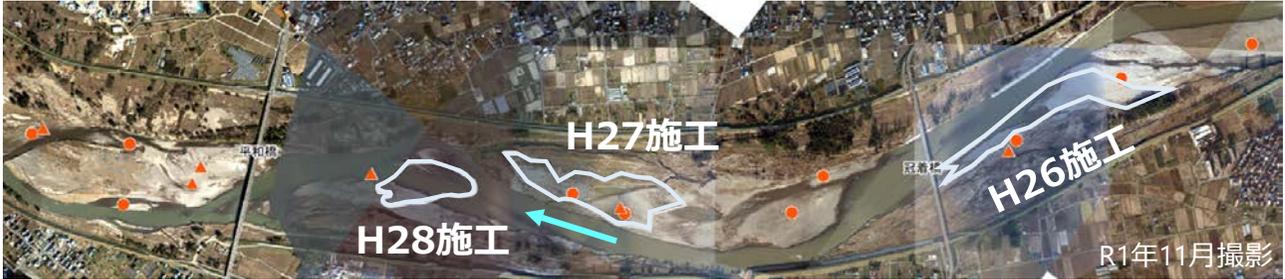
【千曲市冠着地区】

① H26春季調査 施工前 (H26年4-5月)

調査範囲内の礫河原を踏査し、営巣地を確認

○	イカルチドリ営巣地
△	コチドリ営巣地

- ✓ H26・27施工箇所の掘削直後は、施工箇所に営巣地が集中
- ⇒ 砂礫再生による施工箇所での鳥類の営巣を確認
- ✓ H31春季調査では、H27・28施工範囲内において営巣を確認しているが、施工範囲内は植生の遷移によって営巣が少ない可能性がある

③ R2春季調査 R1.10出水後 (R2年4-5月)

- ✓ R1.10出水によって大幅に砂礫が再生されたため、H26～H28施工箇所及びその周辺の広範囲で営巣を確認

- ・ 砂礫河原の再生により、営巣地として利用されることを確認
- ・ 表層の粒径分布調査結果と合わせて、営巣に適した粒径とその変化を把握

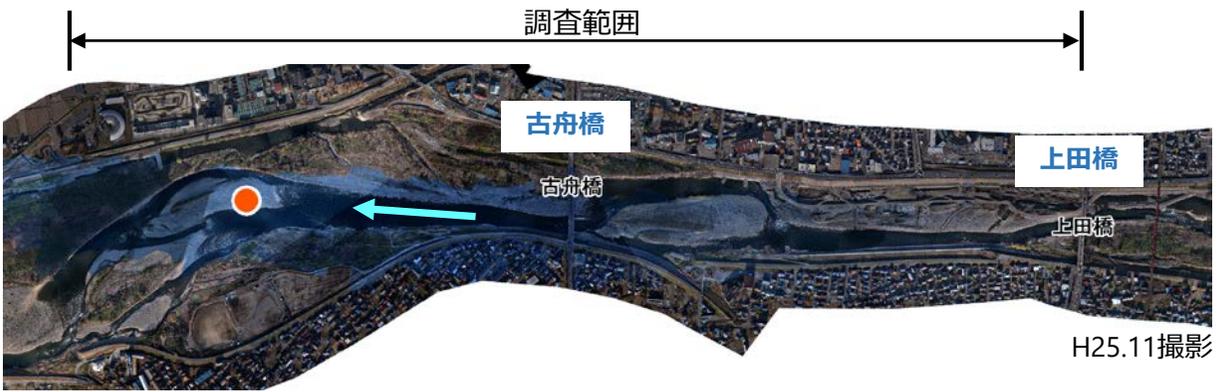
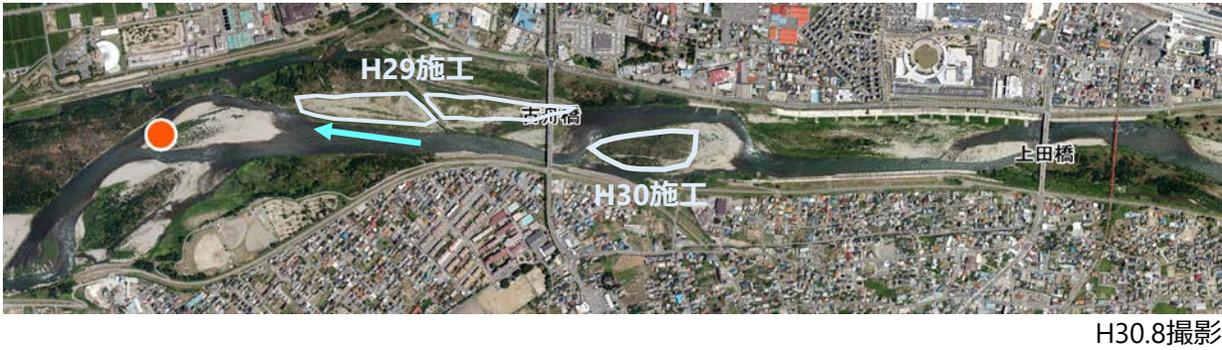
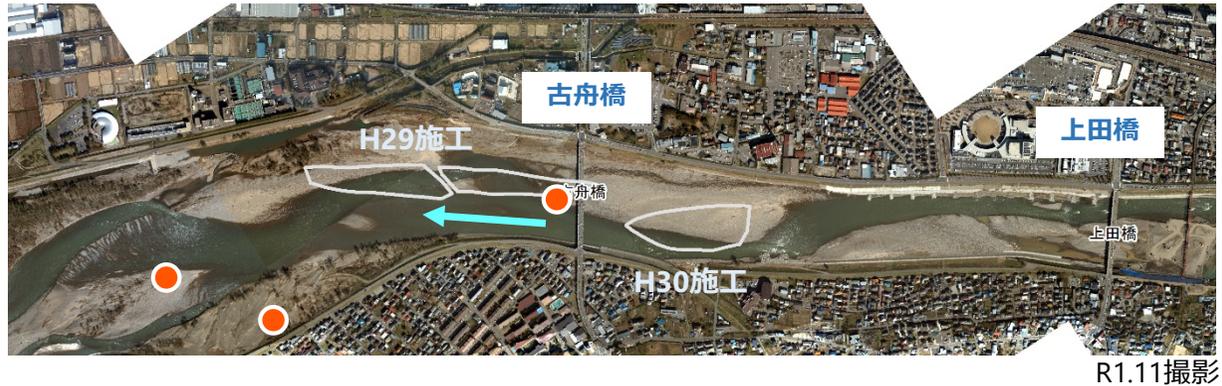
【上田市古舟橋地区】

① 事前モニタリング調査：H29春季（H29年4-5月）

●	イカルチドリ営巣地
▲	コチドリ営巣地

- ✓ H29・30施工後も施工範囲内での営巣は確認されていない
- ✓ 調査範囲においてH31まではコチドリの成鳥は確認されておらず、生息の少ない区域であると考えられた

- ✓ 古舟橋下流の砂礫において、イカルチドリの営巣地を3箇所を確認
- ✓ コチドリの営巣は確認されていない

② 事後モニタリング調査：H31春季（H31年4月-R1年5月）

③ R1出水後調査：R2春季（R2年4-5月）

- ・ R1.10出水により創出された砂礫河原の利用状況とその変化を把握

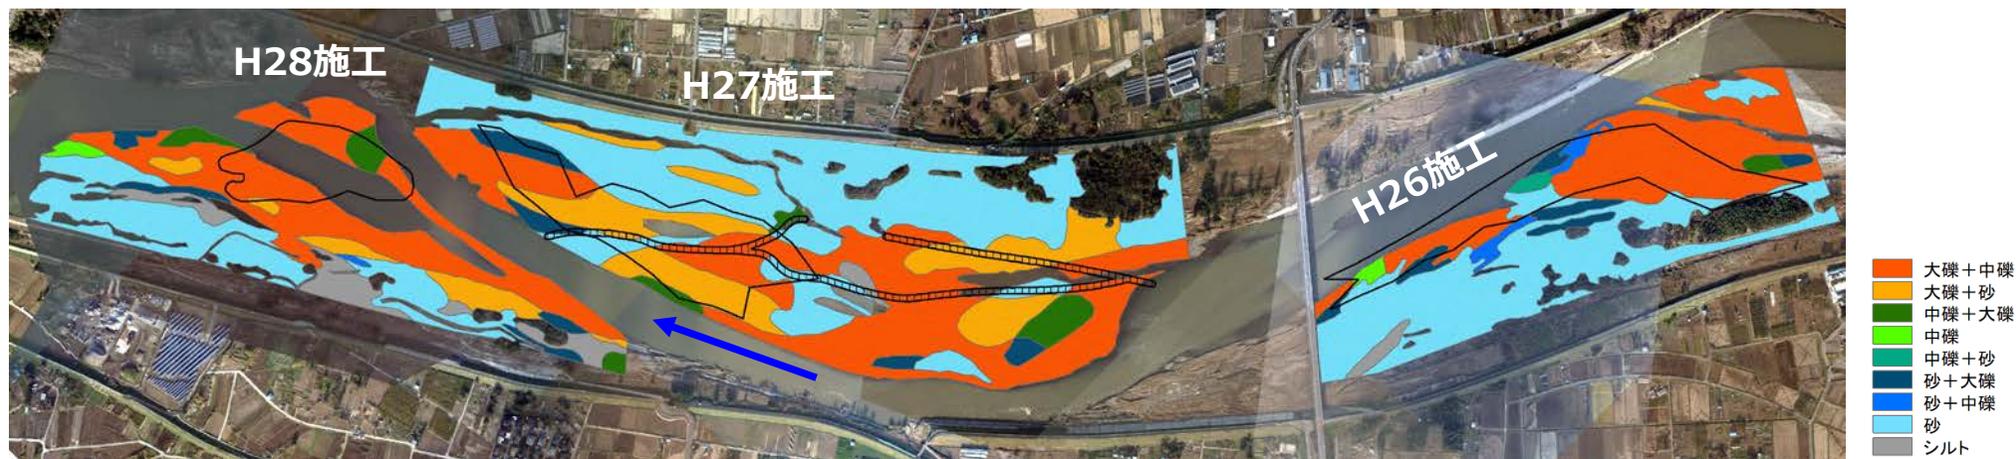
- 平面掘削箇所及びその周辺を対象に、河床表層の粒径分布を把握する。
 - 粒径区分は下表に示すとおりとし、目視確認によって概ねの粒径からクラス分けを行い、分布範囲を把握する。
 - R元年度は、R1.10出水による変化を冠着地区にて調査（調査結果は次頁以降）
- ⇒ 今後、表層の粒径分布と植生の遷移や鳥類の営巣環境との関連性を分析

クラス	粒径の目安※1	備考
シルト	0.063mm以下	植生の遷移が進みやすい粒径と想定
砂	0.063～2mm	
細礫	2～10mm	
中礫	10～100mm	鳥類指標種営巣箇所の概ねの代表粒径と想定
大礫	100mm以上	-

- 横断方向には、堤防側に粒径の細かな砂が堆積し、濇筋側に比較的大きな礫が堆積

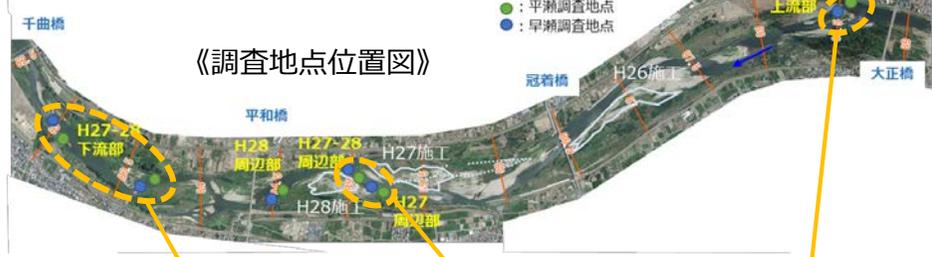
<底生動物調査結果>

項目	施工後の経年変化	R1.10出水による変化
魚類調査 (本川)	<ul style="list-style-type: none"> 施工前後で確認された魚種(魚類相)に明確な変化はみられない ⇒ 河道整正によりフラッシュ効果が期待されるが変化は認められない 	<ul style="list-style-type: none"> (※R1.10出水後の調査はR2年度に実施)
底生動物調査 ※右図参照	<ul style="list-style-type: none"> R1.10出水前のH30調査では、生活型の割合・湿重量はともに施工前調査(H27調査)と同程度 ⇒ 河道整正によりフラッシュ効果が期待されるが変化は認められない 	<ul style="list-style-type: none"> R1.10出水後は、湿重量が大幅に低下し、生活型の割合が変化(造網型の比率が低下) ⇒ R1.10出水に伴う河床の攪乱による影響
付着藻類調査	<ul style="list-style-type: none"> R1.10出水前のH30調査では、強熱減量(有機物の割合)は施工前調査(H27調査)と同程度、活性度は低下 ⇒ 河道整正によりフラッシュ効果が期待されるが変化は認められない 	<ul style="list-style-type: none"> R1.10出水後は、強熱減量(有機物量)は低下、活性度は変化がみられない ⇒ R1.10出水による影響は明確ではない

冬季調査	H27-28下流部※1		H27-28周辺部/ H27周辺部※2		H26-28上流部	
	早瀬	平瀬	早瀬	平瀬	早瀬	平瀬
	施工による変化		施工による変化		対照地点	
H27調査	 w = 37.4	 w = 64.7	 w = 107.6	 w = 103.7	 w = 46.4	 w = 80.4
H30調査	 w = 83.8	 w = 57.6	 w = 49.8	 w = 102.5	 w = 108.4	 w = 71.8
R1調査 出水後	R1.10出水					
	 w = 10.9	 w = 8.0	 w = 9.6	 w = 10.2	 w = 12.1	 w = 10.1

※1 R1調査のみ、R1出水によって瀬淵が消失したため、下流側の地点(83k付近)で実施
 ※2 H27調査のみ、H27-28周辺部で実施
 備考) w: 1mあたりの湿重量(g)

- 遊泳型: 主に泳いで移動し生活 **これらの型の比率が高い ⇒ 河床の安定性が低い**
- 匍匐型: 石の上などを這いまわり生活
- 携巢型: 砂粒や噛みちぎった落葉等の筒形の巣に入り生活
- 掘潜型: 砂や泥の中に潜って生活する
- 固着型: 吸盤やかぎで石等に付着し生活 **これらの型の比率が高い ⇒ 河床の安定性が高い**
- 造網型: 生物が出す分泌する絹糸で捕獲網をつくり生活

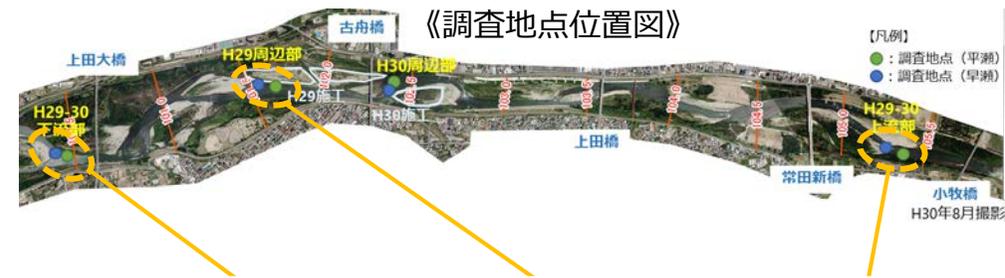
<底生動物調査結果>

項目	施工後の経年変化	埋戻しによる変化
魚類調査 (本川)	<ul style="list-style-type: none"> 施工前後で確認された魚種(魚類相)に明確な変化はみられない ⇒ 河道整正によりフラッシュ効果が期待されるが変化は認められない 	<ul style="list-style-type: none"> 埋戻し前後で魚類相及び注目種(アカザ・アユ)の生息状況に明確な変化はみられない ⇒ 埋戻しによる影響はみられない
底生動物調査 ※右図参照	<ul style="list-style-type: none"> 施工後調査(H30調査)では、生活型の割合が変化(造網型の比率が低下) ⇒ H29.10出水に伴う河床の攪乱による影響 	<ul style="list-style-type: none"> 埋戻し後調査(R1調査)では、上流部・下流部で造網型の割合・湿重量が増加しているのに対して、H29周辺部では同程度 ⇒ 施工・埋戻しに伴う河床の攪乱による影響が考えられる
付着藻類調査	<ul style="list-style-type: none"> 施工後調査(H30調査)では、強熱減量(有機物量)・クロコフィルa量が増加 ⇒ H29.10出水に伴う河床の攪乱による影響 	<ul style="list-style-type: none"> 埋戻し後調査(R1調査)では、強熱減量・クロコフィルa量は施工前(H29調査)と同程度 ⇒ H29.10出水前の状態に戻った可能性があり、施工・埋戻しによる影響は明確ではない

初夏季調査	H29-30下流部		H29周辺部		H29-30上流部	
	施工による変化		施工による変化		対照地点	
	早瀬	平瀬	早瀬	平瀬	早瀬	平瀬
H29調査	 w = 53.7	 w = 9.8	 w = 50.1	 w = 21.7	未実施	未実施
掘削						
H30調査	 w = 38.0	 w = 36.2	 w = 22.8	 w = 11.5	 w = 45.0	 w = 44.7
埋戻し						
R1調査 出水前	 w = 126.9	 w = 24.2	 w = 39.6	 w = 16.0	 w = 125.9	 w = 64.0

備考) w : 1㎡あたりの湿重量 (g)

- 遊泳型: 主に泳いで移動し生活
- 匍匐型: 石の上などを這いまわり生活
- 携巢型: 砂粒や噛みちぎった落葉等の筒形の巣に入り生活
- 掘潜型: 砂や泥の中に潜って生活する
- 固着型: 吸盤やかぎで石等に付着し生活
- 造網型: 生物が出す分泌する絹糸で捕獲網をつくり生活

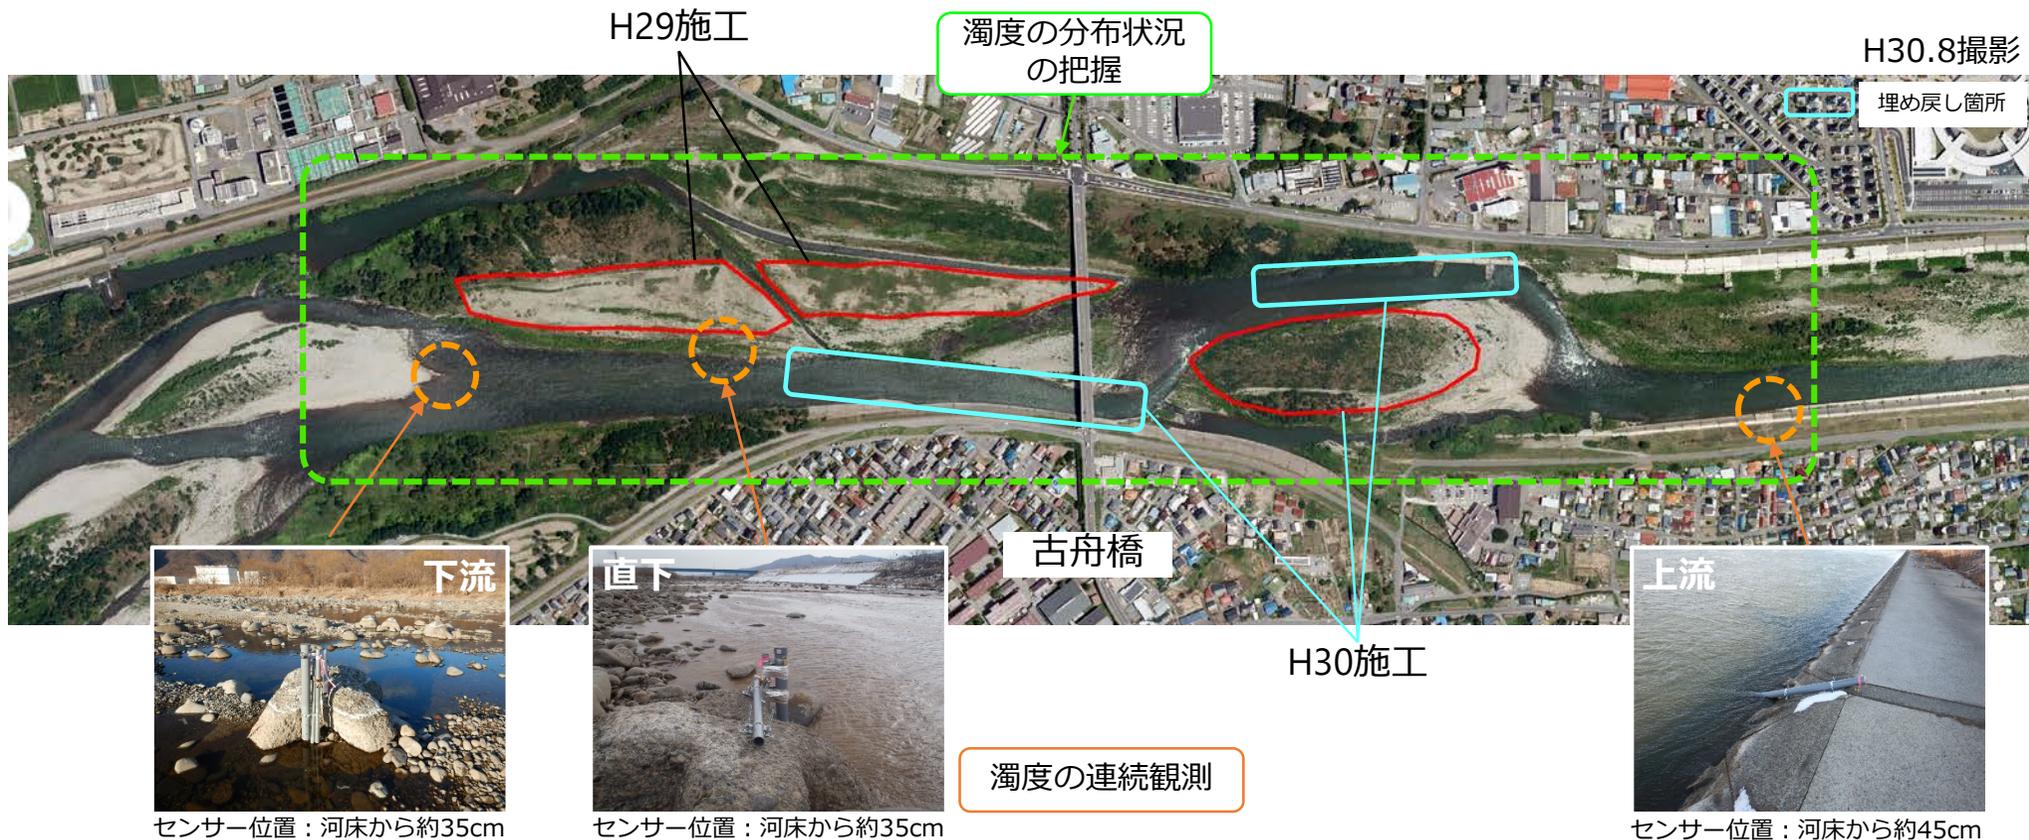
■埋め戻し部の上下流において、濁水の発生状況調査を実施

調査項目	調査内容	調査方法	調査地点	調査頻度
埋め戻しによる濁水の発生状況	濁度の連続観測	・濁度計（データロガー機能付）による連続観測	・3地点 ①埋め戻し部上流 ①埋め戻し部直下 ②埋め戻し部下流	・埋め戻し工事着手前から終了後（平成30年12月21日～令和元年9月18日） ・データの記録間隔は30分に1回
	濁度の分布状況の把握	・調査員による濁度測定によって、面的な分布を調査	・埋め戻し部上流から下流の瀬の範囲（岸際からアセス可能な範囲）	・工事期間中に施工状況を踏まえ、4回（月1回程度）を実施

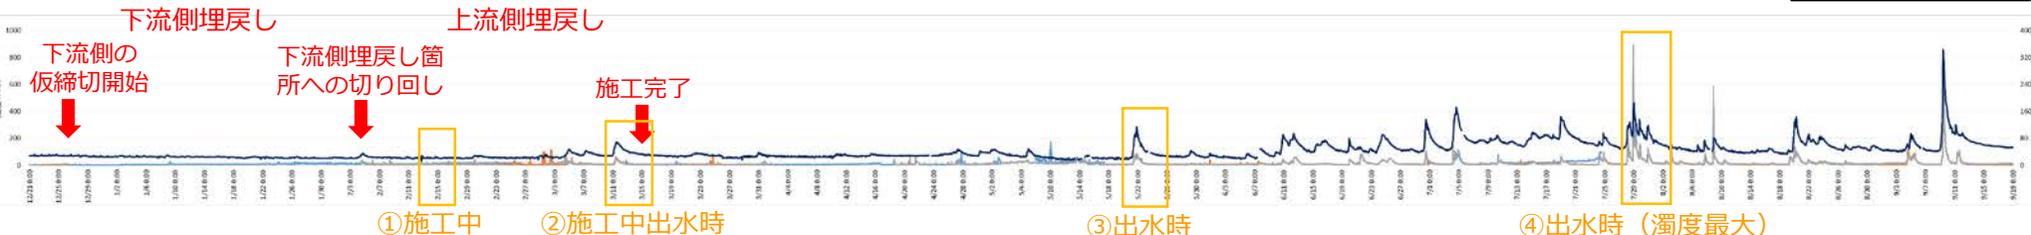
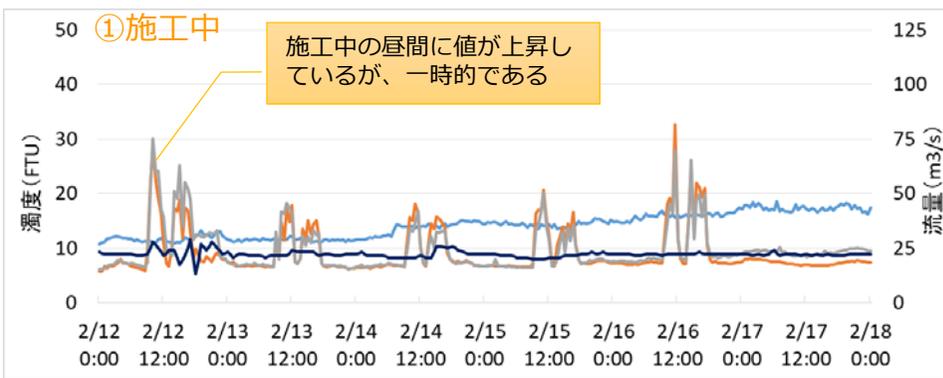
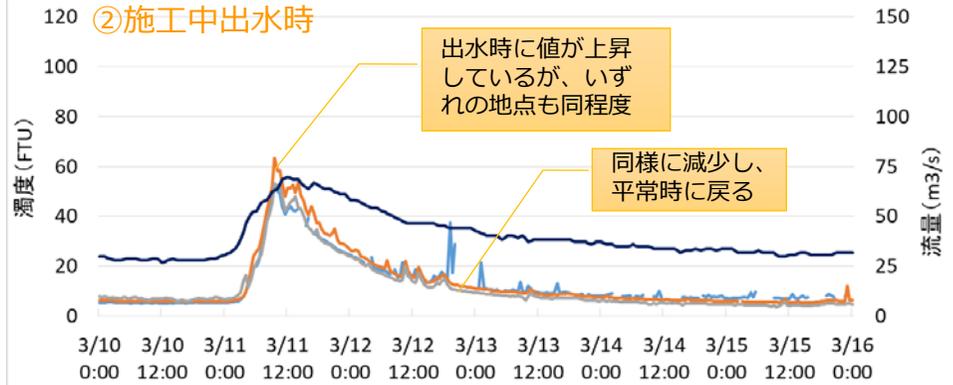
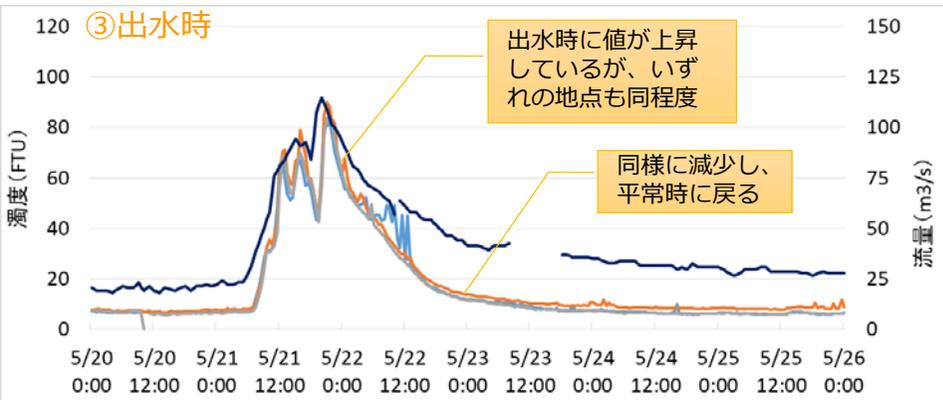
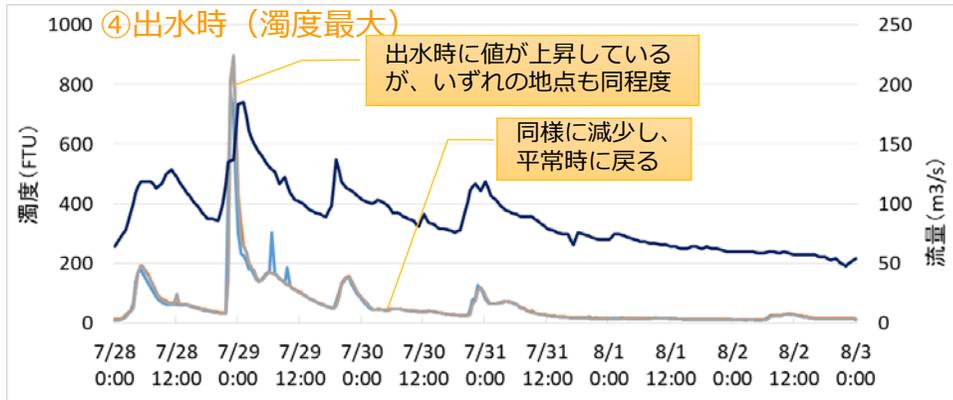
- 施工前から施工後6カ月後まで、連続して濁度※¹の観測を実施
- 平常時はいずれの地点も同程度であり、施工中や出水時に一時的な濁度の上昇は見られるが、その後同様に減少し、いずれもの地点も平常時と同様の状態に戻ることを確認

備考) データの表示がない期間は、機器の異常等により正確な測定ができていないと考えられたため欠測とした (前後のデータから異常値の可能性が高いと考えらる値等を欠測とした)

※¹ FTU: 精製水1Lに1mgのホルマジンを溶かした際の濁度を1とする。
 ※² 流量はH29HQ式により算定。

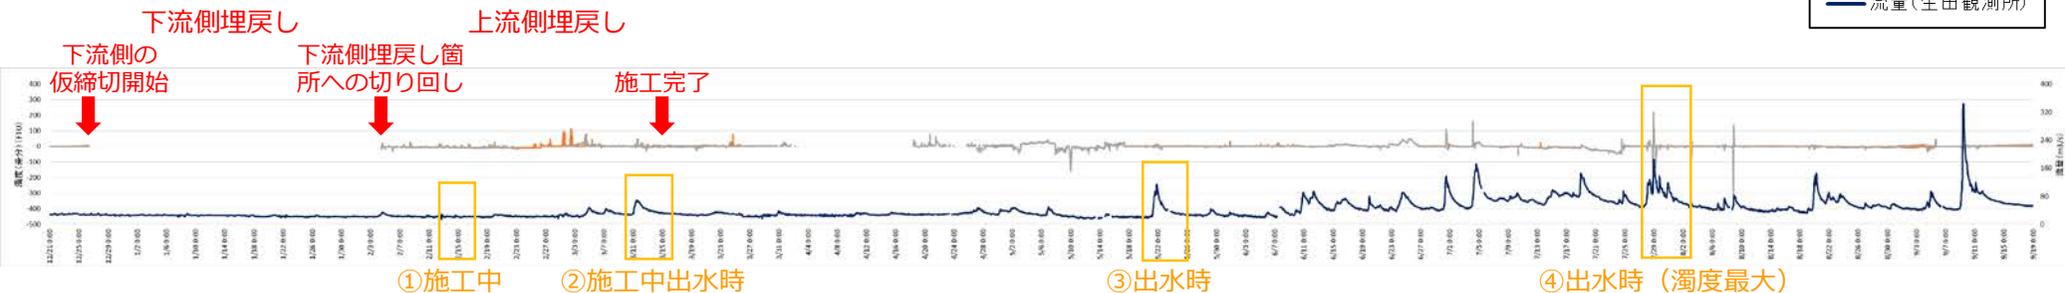
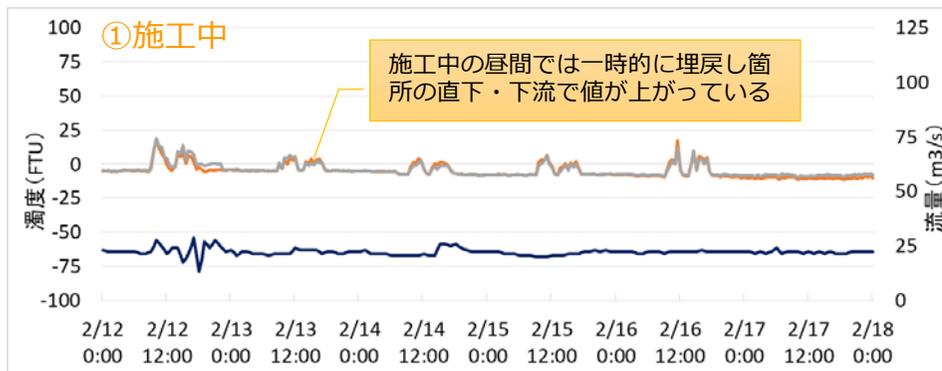
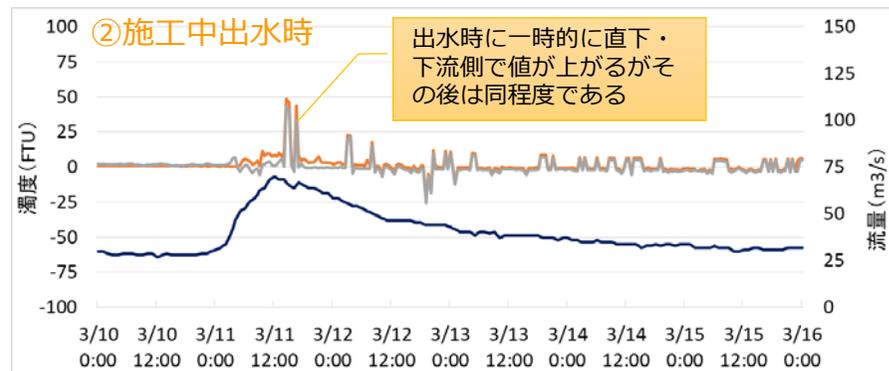
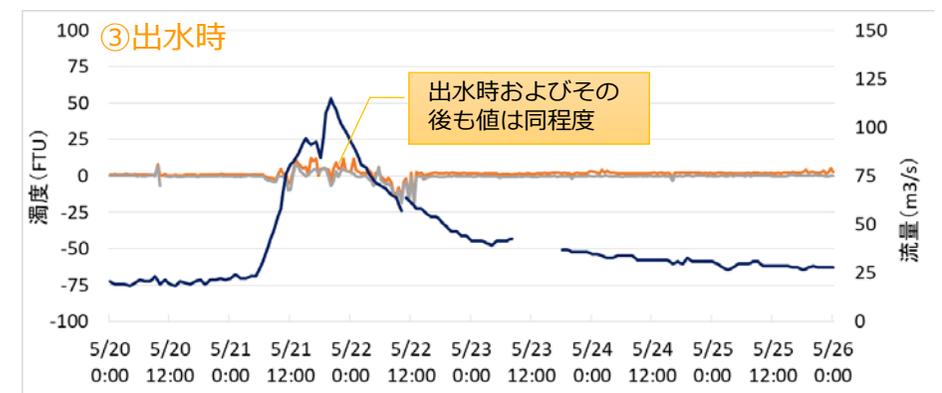
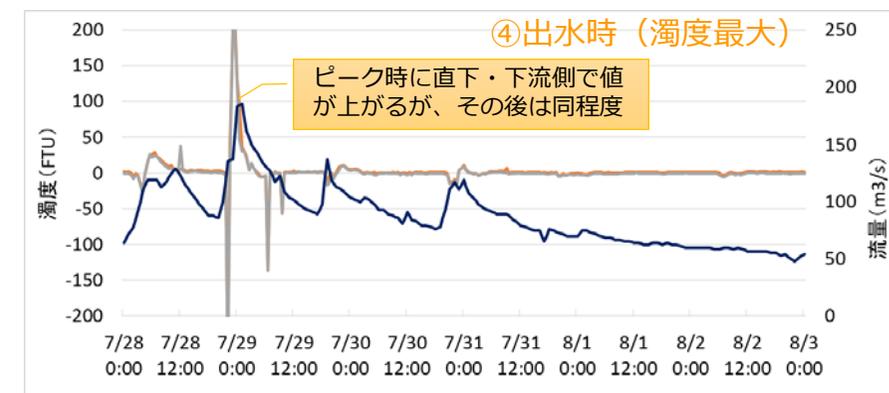
- 埋戻し箇所の上下流での濁度の差分の変化を整理
- 施工中や出水時に一時的に上流に比べて下流、直下で値が上がる傾向があるが、その後の推移は同程度であり、平常時も値の差は小さいことを確認

備考) データの表示がない期間は、機器の異常等により正確な測定ができていないと考えられたため欠測とした (前後のデータから異常値の可能性が高いと考えらる値等を欠測とした)

※1 FTU: 精製水1Lに1mgのホルマジンを溶かした際の濁度を1とする。
 ※2 流量はH29HQ式により算定。
