# 第5回千曲川中流域砂礫河原保全再生検討会

## モニタリング結果について（案）

国土交通省 北陸地方整備局 千曲川河川事務所

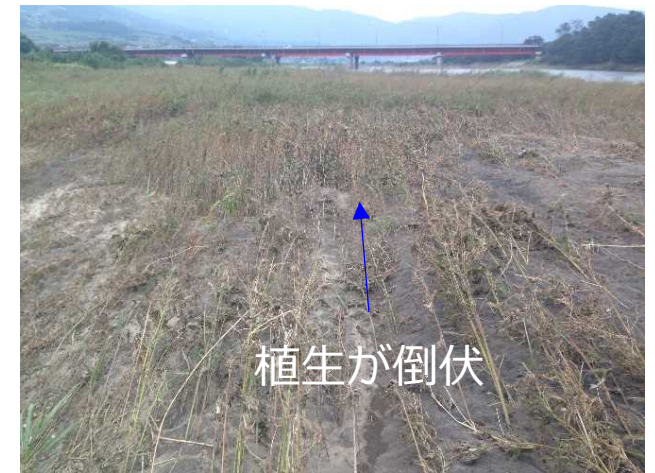
H27.9.16撮影

- H26施工箇所状況  
→掘削範囲、冠着橋付近のたまりで冠水  
→掘削範囲内の攪乱が確認されたが、裸地には至らず

### 《掘削範囲内の攪乱状況》

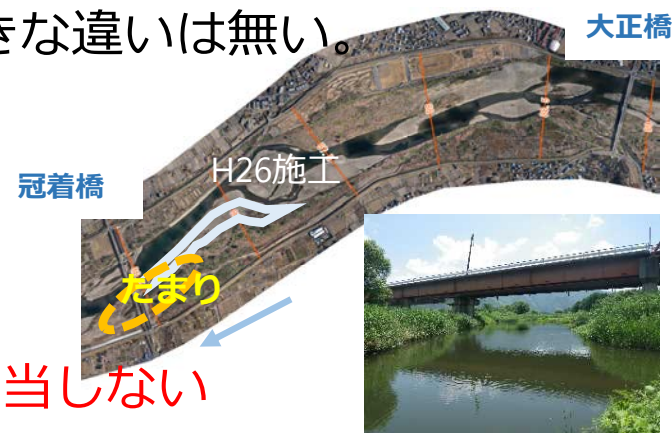
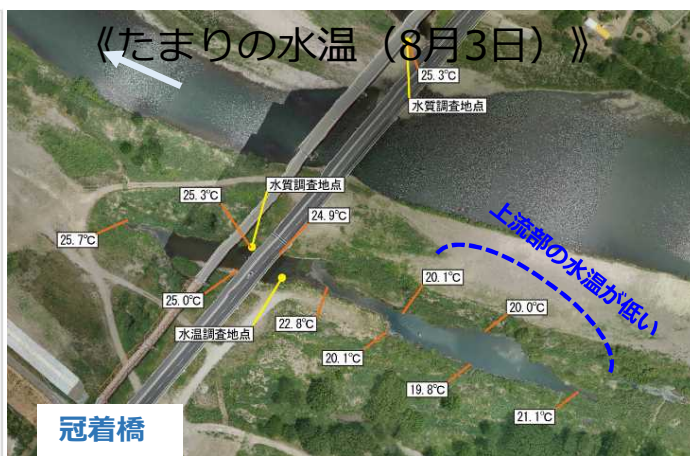
■水温の季節変化は本川と概ね同じ。水質も、本川とたまりで大きな違いは無い。

本川の濁度が高いのは、調査直前に90m<sup>3</sup>/sの流量があったため。

→たまりの湧水量は少なく、  
主に本川からの浅い伏流水が還元している可能性が高い。

本たまりは、千曲川で減少が課題となっている「湧水環境」には該当しない

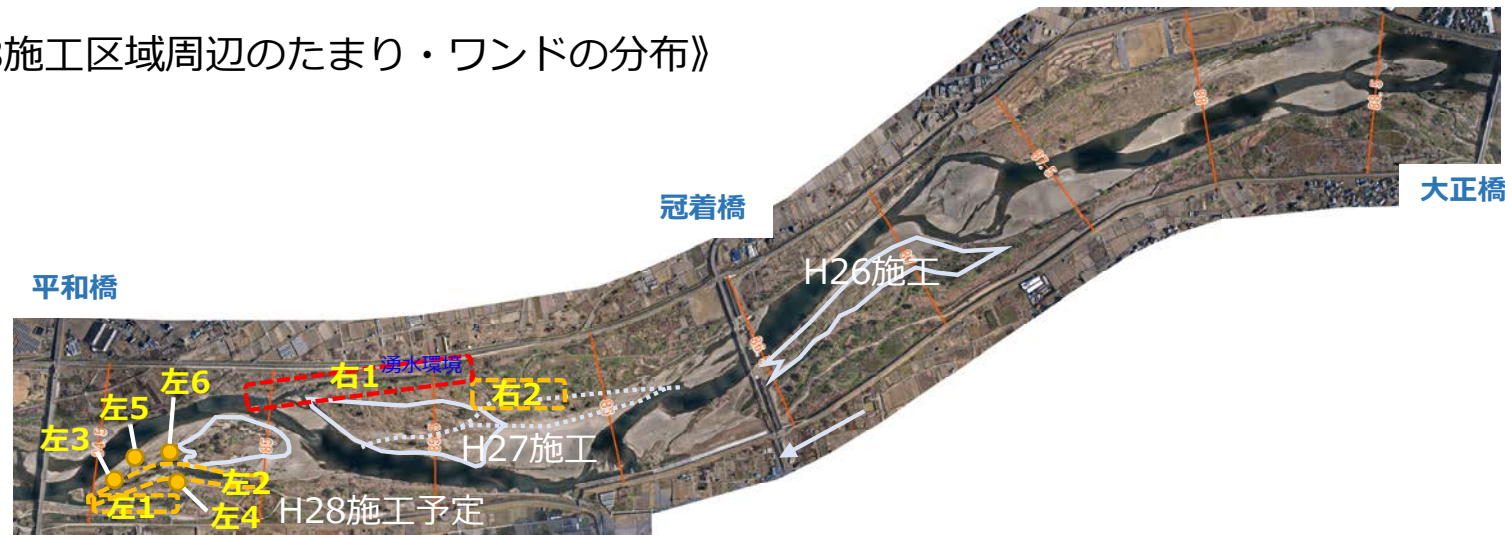
《H27-H28施工区域周辺のたまり・ワンドの分布》

- 湧水ワンドに生息する種（スナヤツメ、ホトケドジョウ等）は確認されず。  
→湧水調査の結果（p27参照）から、右岸のワンド（右1）は湧水環境と思われる。
- 複数のたまり・ワンドが存在しており、ほとんどが本川との共通種だが、  
たまり・ワンドによって確認種が異なる。  
→種の多様性が高く、良い状況。

施工後も、複数のたまり・ワンドが維持されることが重要。  
右岸のワンド（右1）は保全することが望ましい。

→左岸のたまり・ワンドの保全の必要性は、H28に湧水調査を実施して検討。

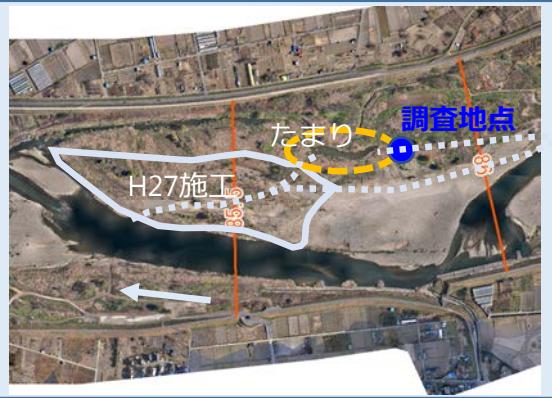
H27施工箇所は流路跡の掘削を実施。  
【狙い】 流路跡上の砂礫河原の再生・維持、たまりの変化。  
→流路跡の冠水頻度が重要な要素。

流路跡に水位計を設置して、冠水頻度を確認。  
…調査地点は、たまりへの流入口付近

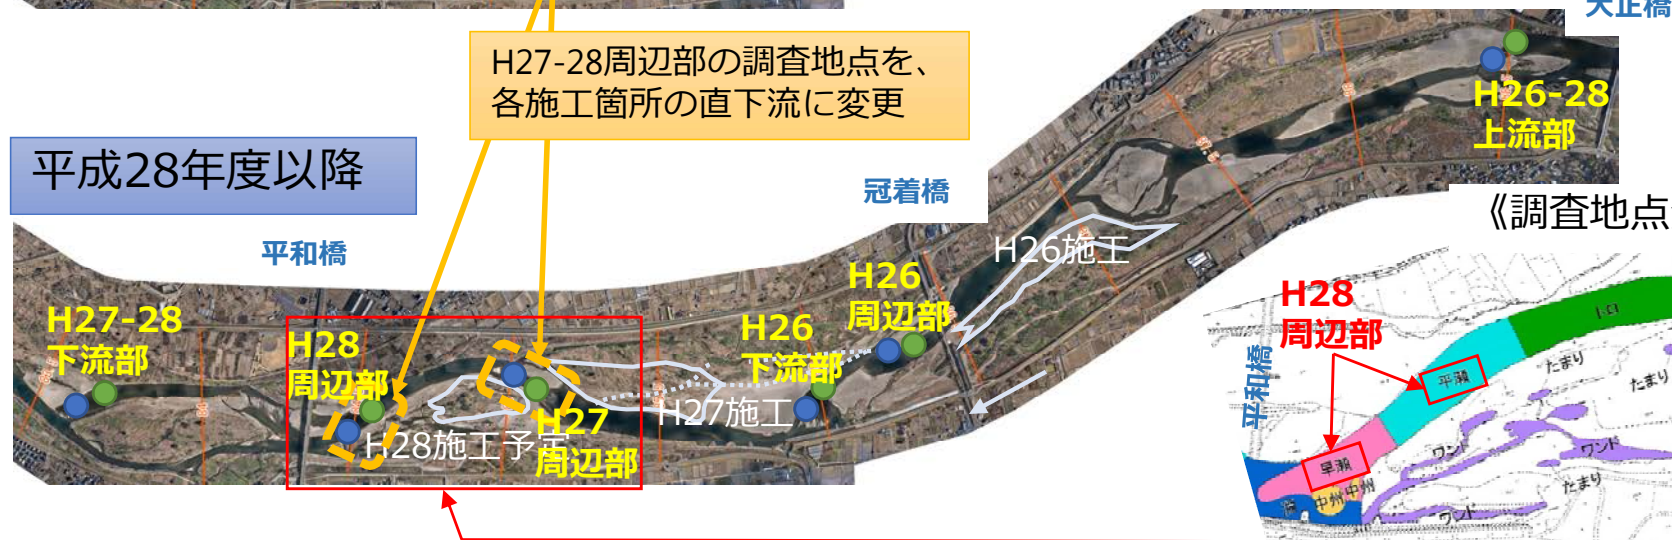
《調査地点の変更・追加箇所》

底生動物調査及び付着藻類の調査地点は、H26年度設定時からの施工計画の修正に合わせて変更

- ・ H27周辺部の地点変更：H27施工の掘削範囲縮小に応じ、地点を下流側へ移動
- ・ H28周辺部の地点追加：H27年施工がH27,28に分割した事に応じ、新規追加
