千曲川・犀川の代表的な河岸工法 (千曲川中下流部)

河岸工法の施工事例

環境に配慮した取組事例

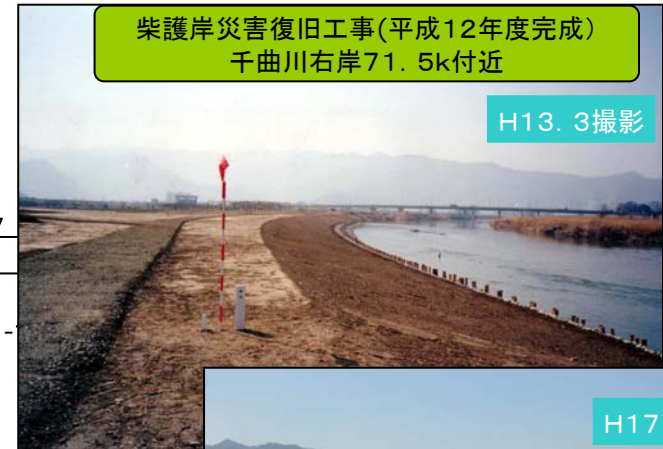
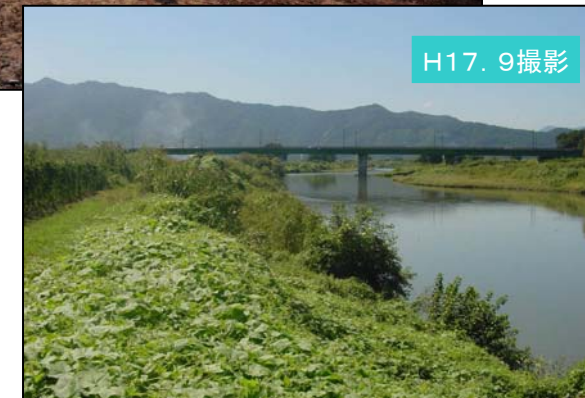
■ 連節ブロック及びカゴマット等による護岸工

- 「セグメント2-1」区間における代表的工法。
- 動植物の生育に配慮し、水際部に並杭、間詰石。
- 法覆工上に覆土し植生の繁茂を期待。

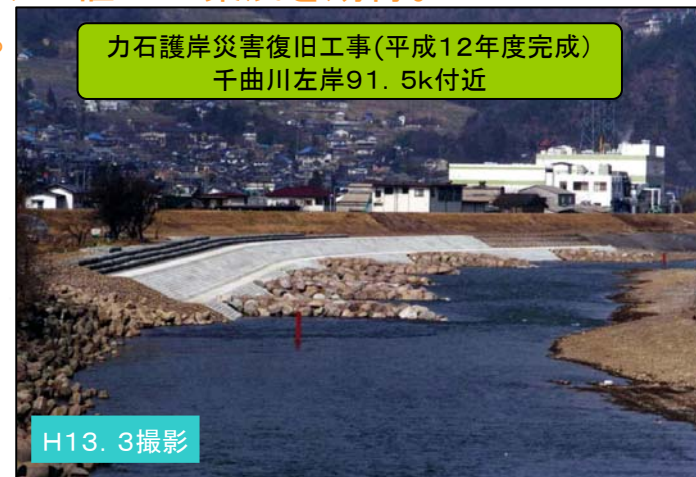
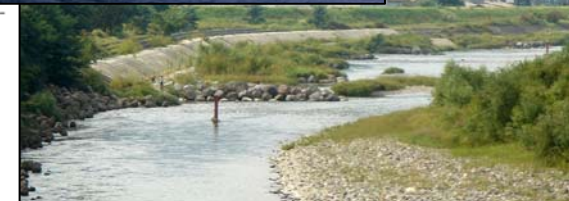
■ブロック張等による法覆工に水制を組み合わせた護岸工

- ドライ施工可能箇所。
- 「セグメント1」区間における代表的工法。
- 河床勾配が急のため強度に考慮。
- 水制は状況に応じ巨石または杭出水制等により施工。
- 滯筋の安定と同時に河岸に土砂が付けば植生の繁茂を期待。
- 巨石水制により魚類の生息場の創出。

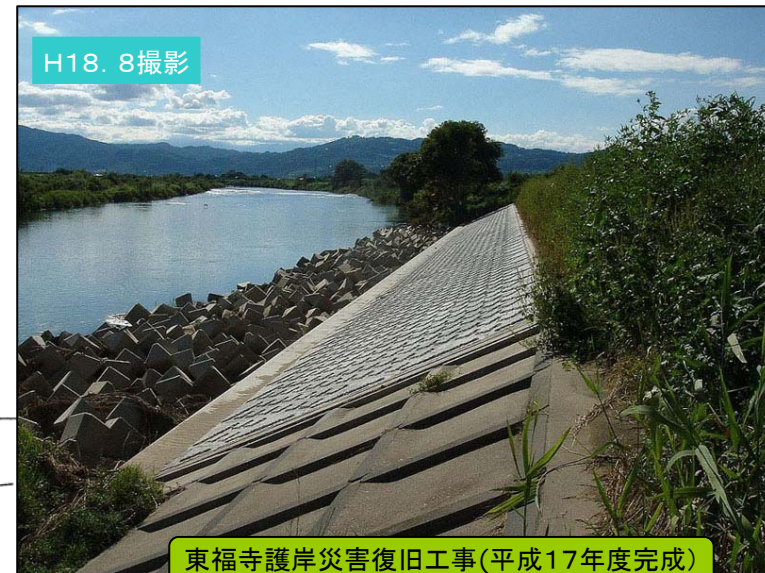
東福寺護岸災害復旧工事(平成17年度完成)
千曲川左岸75k付近

■ 矢板護岸に根固ブロックを組み合わせた護岸工

- ドライ施工不可能箇所。
- 水衝部で水深が深いため、強度に考慮。
- 状況により根固ブロック、法覆工上に覆土し植生の繁茂を期待。

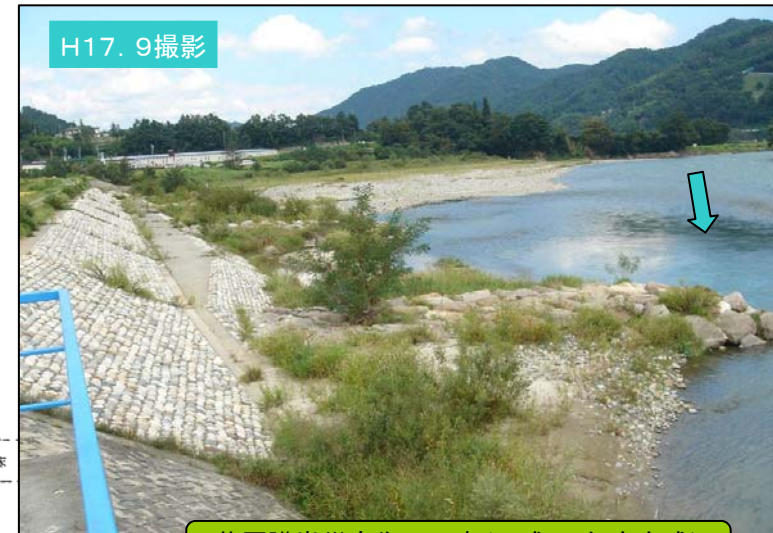
荻原護岸災害復旧工事(平成12年度完成)
犀川左岸56.5k付近

■玉石張等による法覆工に水制を組み合わせた護岸工

- 「セグメント1」区間における代表的工法。
- 河床勾配が急のため強度に考慮。
- 水制は状況に応じ巨石または杭出水制等により施工。
- 滞筋の安定と同時に河岸に土砂が付けば植生の繁茂を期待。
- 玉石張りにすることにより、完成後の質感が自然に近い景観であることを考慮。
- 巨石水制により魚類の生息場の創出。

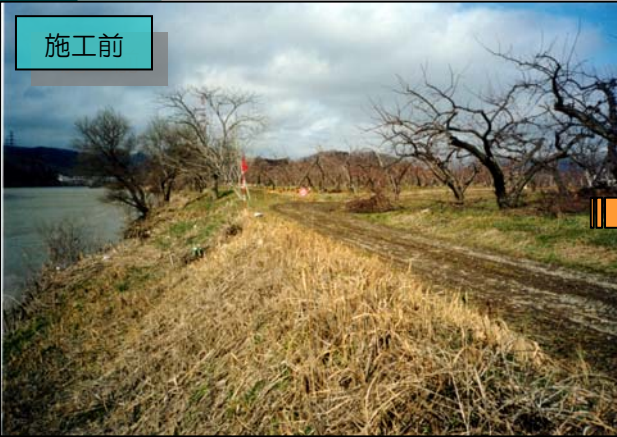
施工前

■ 法覆工 + 覆土 + 並杭 + 間詰石 + 根固

押羽護岸災害復旧工事(平成11年度完成)千曲川右岸53k付近

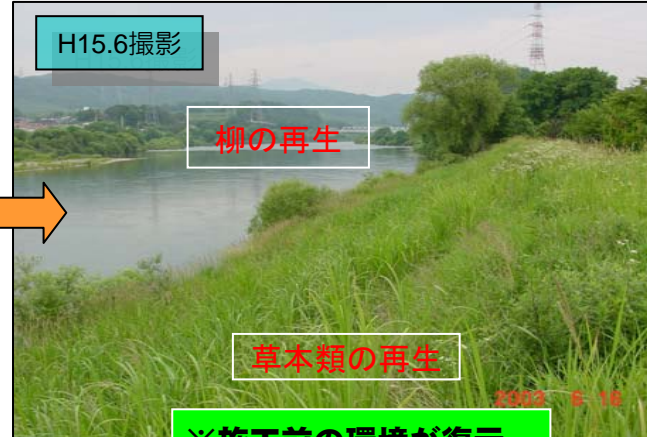
H15.6撮影

柳の再生

草本類の再生

※施工前の環境が復元。

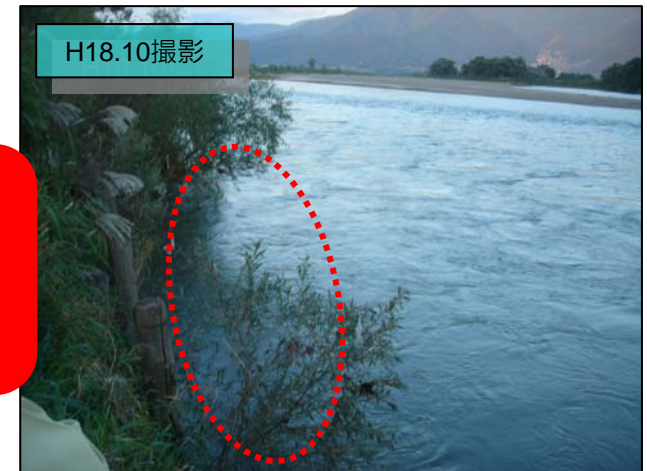
H18.10撮影

◎杭前面の間詰石が流失しているようである。

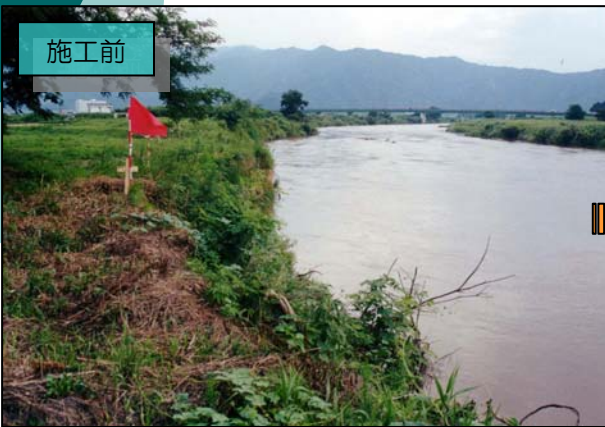
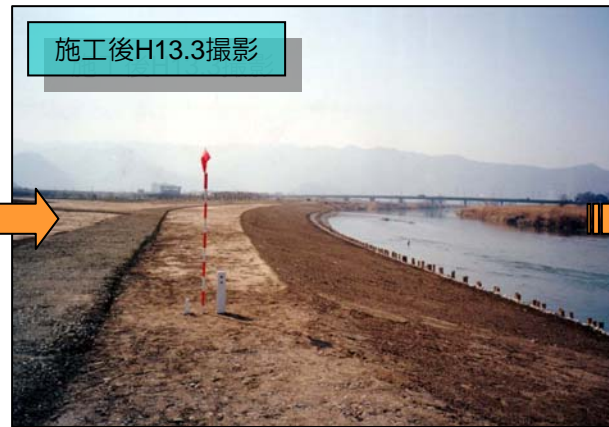
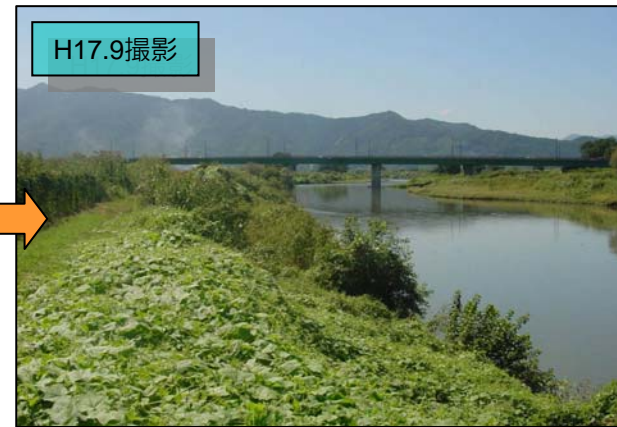
柴護岸災害復旧その1工事(平成12年度完成)千曲川右岸71k付近

■ 法覆工 + 覆土 + 並杭 + 間詰石 + 根固

- ◎水際部の形状
- ・並杭の高さ
- ・覆土形状
- ・小段高

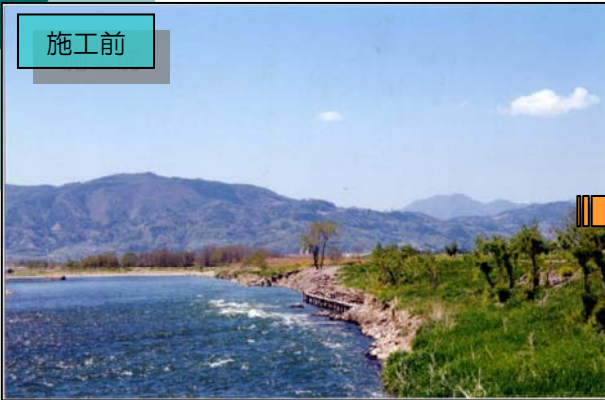
施工前

■法覆＋覆土＋根固＋巨石水制

上徳間護岸災害復旧工事(平成11年度完成)千曲川右岸88k付近

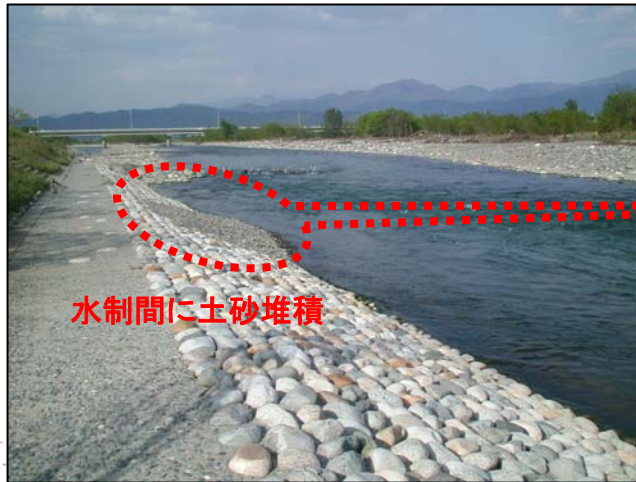
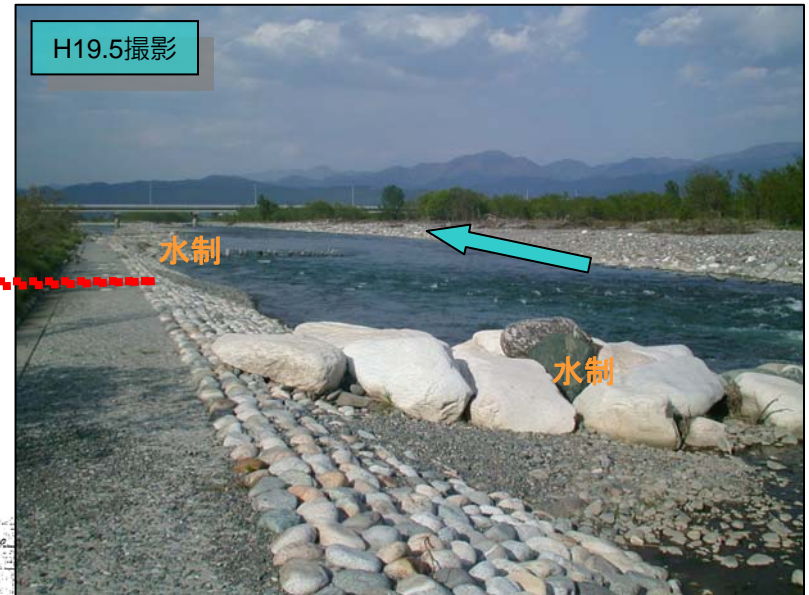
岩岡護岸災害復旧その2工事(平成6年度完成)犀川左岸75.5k付近

■ 法覆 + 巨石

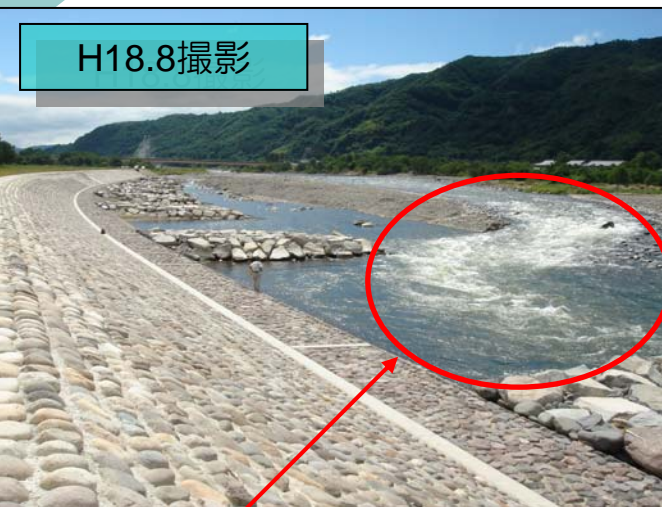
H18.8撮影

◎ 玉石河原の復元

- 玉石を工事区間外に移動し、工事完了後に復元。

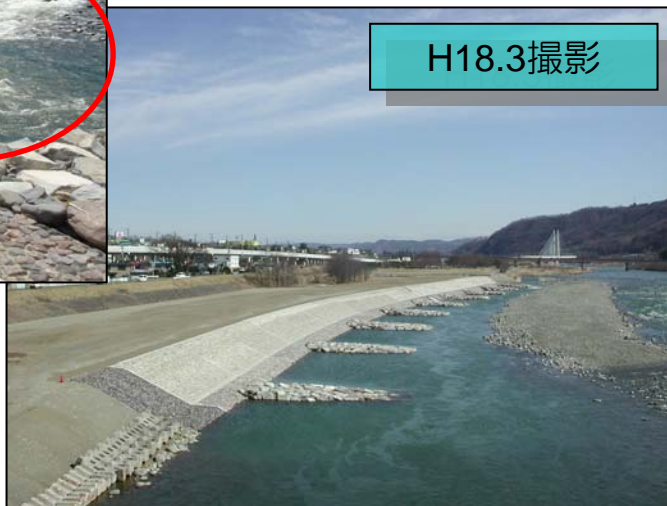
H18.3撮影

早瀬と淵の創出

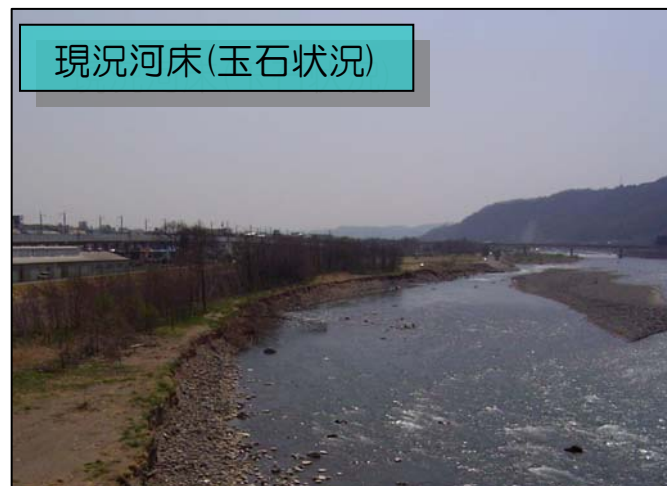
現況河床(玉石状況)

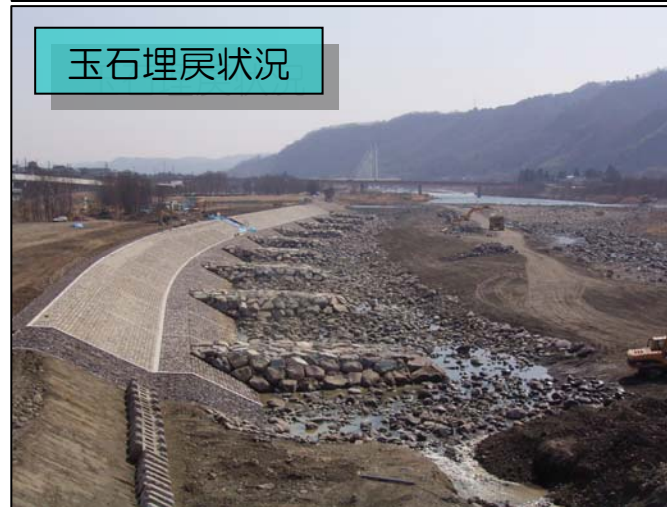
玉石埋戻状況

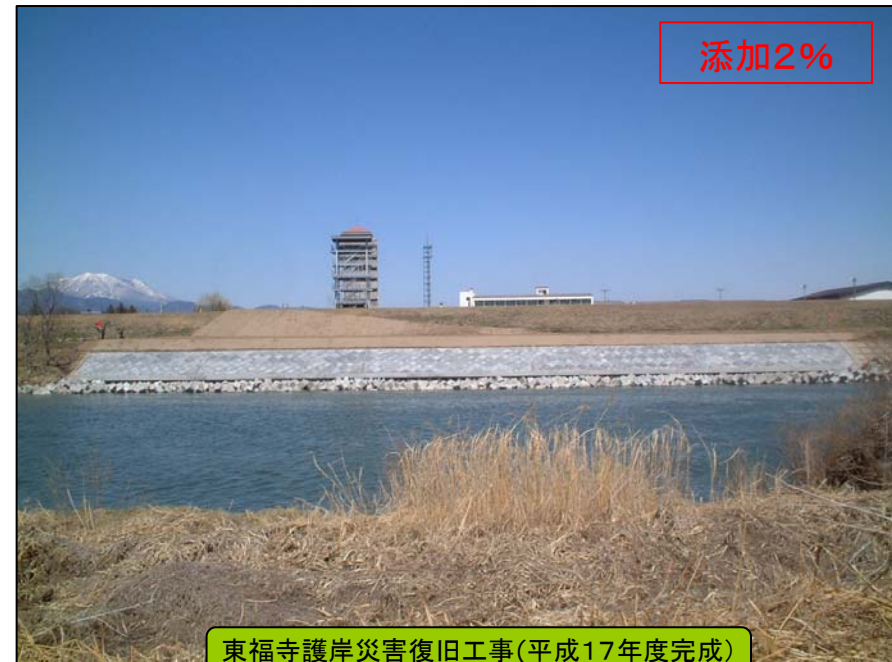
添加2%

◎ アイディー環境カラー

- コンクリートブロックの白色化を軽減するため、廃タイヤ焼却灰を単位セメント量の1～3%をコンクリートに添加。

- コンクリート特性を低下することなく、圧縮強度は向上。
- リサイクル率の向上、使用済みタイヤの有効活用など環境保全に貢献。
