「ふるさとの川」斑尾川における川づくり

千曲川河川事務所 ○ 工務課工務係
(前)中野出張所長
(前)中野出張所技術係長

本論文は、この斑尾川における平成 18 年度施工工事の多自然川づくりについて報告するものである。

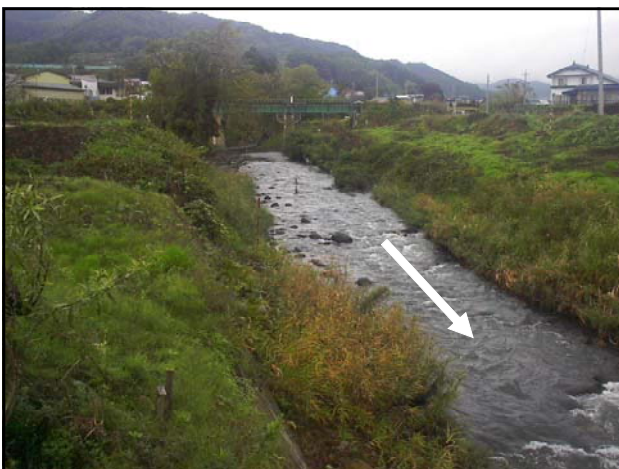
写真-2 工事施工前の状況

工事施工前は写真-2のとおり自然が豊かに残されている。これを基に斑尾川における多自然川づくりのイメージを図-3のとおりとした。

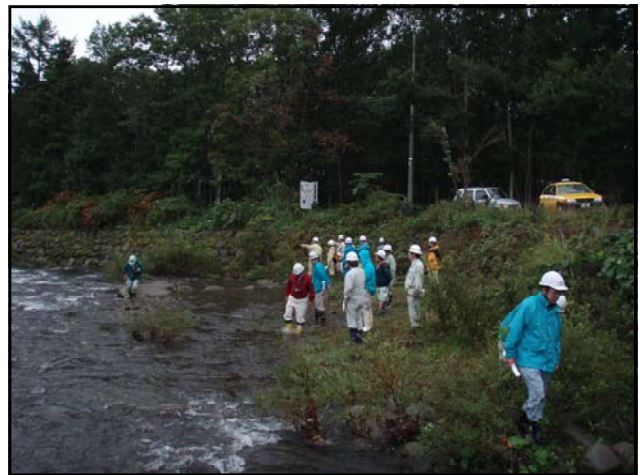
写真一 3 鳥居川視察状況

平成7年度～平成13年度に長野県により施工された、斑尾川と同規模の河川での多自然川づくりの事例である長野県信濃町の鳥居川の溪流保全工を事務所・出張所職員、3業

当箇所では、河畔林の伐採を最小限に抑える、現地発生の巨石を用いて水制を施工する、護岸を直線的とせずの一部に曲線部分を設ける、などの工夫がなされており、今回の斑尾川での施工にあたって、現地の植生への配慮、現地発生材の利用等について参考になる事例であった。

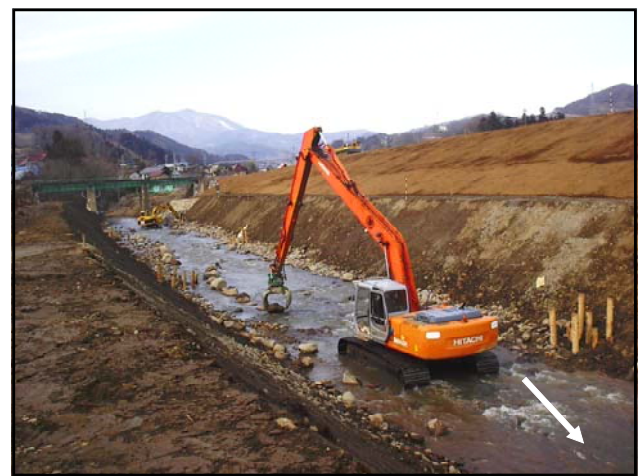
写真一 4 寄せ石施工状況

今回の施工箇所では斑尾川のみお筋を付け替えるため、低水路が直線的となることから水際ラインを単調化させないため、また、魚類等の良好な生息環境の確保のため、さらに覆土の流出防止として、工事で発生した径 30cm ～ 50cm 程度の大きめの石を 20m 間隔を基本とし、ランダムに水際部に配置した。

石の配置にあたっては、できる限り瀬と淵を作るように石の大きさを均一化させないなどの配慮をして施工した。

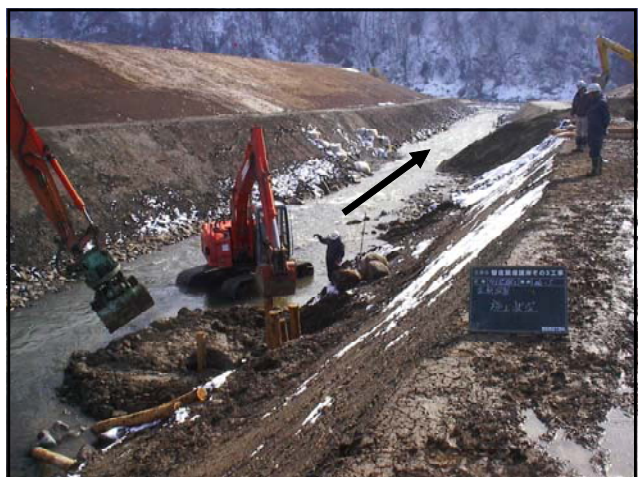
写真一 5 杭出水制施工状況

みお筋の蛇行と寄せ石の安定化を図るため、水際付近に 20m 間隔を基本とし、径 180mm の杭出水制を施工した。

杭頭高を約 1m、1.5m、2m とランダムにする、両岸千鳥になるように配置する、などの景観上の工夫を行った。

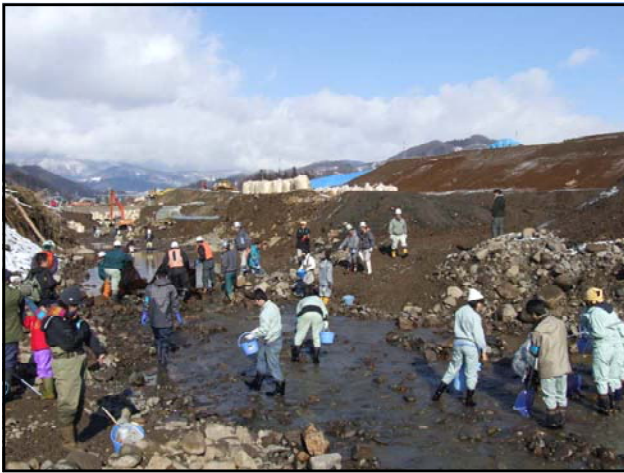
写真一 6 魚類等の保護の状況

事前調査でアカザ等の貴重種が確認されたこともあり、魚類、水生生物等のみお筋の付け替え前に保護し、みお筋の付け替え後に放流することとした。

保護作業は、やな、電気ショック、投網、タモ網などを用いて行い、環境省のレッドデータブックに記載されているヤツメウナギをはじめ、アカザ、カジカ、シマドジョウ、アブラハヤなどの貴重種も保護された。

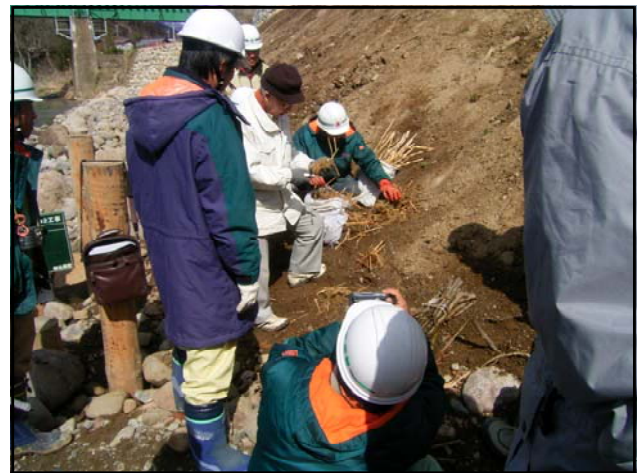
写真一 8 植物の移植状況

現地に自生しているヨシ、ネコヤナギ、ツルヨシなどを移植した。ツルヨシの移植時は

深く埋め込みすぎずにフシを残し、浅めに植える、などの工夫をしながら 1 本ずつ手作業で丁寧に移植を行った。

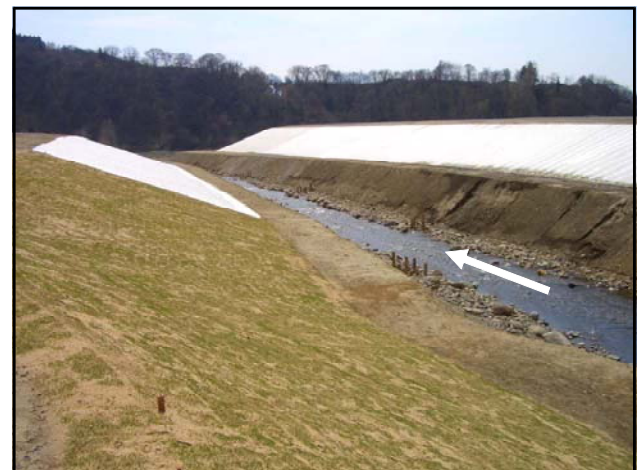
写真一 9 工事完成直後

以上のような施工を行い、完成した堤防・護岸は写真一 9 のとおりである。

完成直後であり、堤防法面部に野芝吹付後の養生シートが残っていたり、覆土部に植生がないことなどから、多自然護岸には見えないが、今後 5 年、10 年経過するに従い、緑豊かで瀬と淵が見られ、「ふるさとの川」が復元されるものと思われる。
