栗佐地区におけるインパクトレスポンス ～千曲川自然再生の試験的河道掘削～

千曲川河川事務所 調査課 専門調査員 ○宮下 優

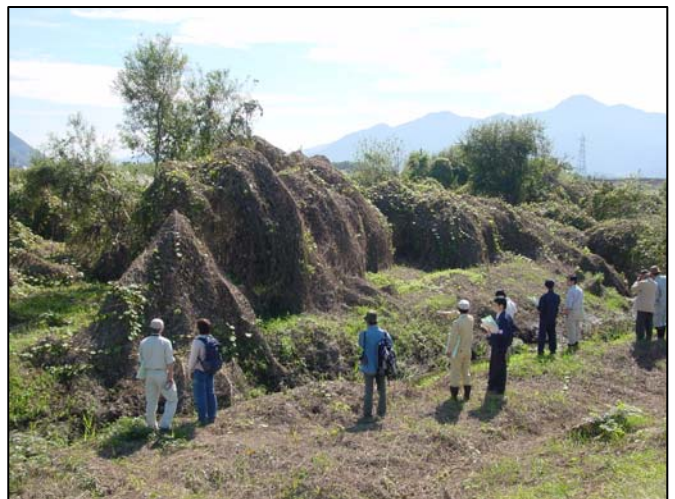
写真－1 アレチウリ被害（千曲市栗佐）

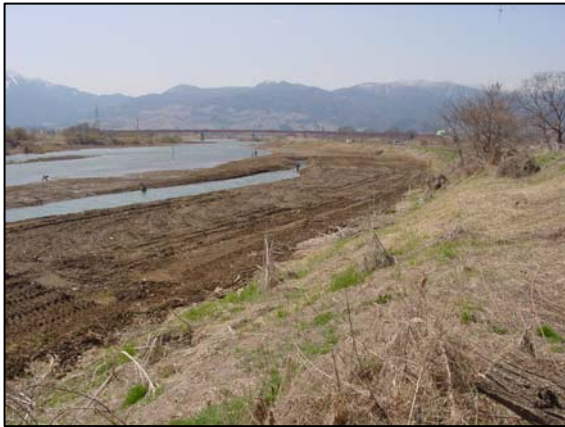
写真－2 平成18年4月6日撮影
掘削直後の状況。

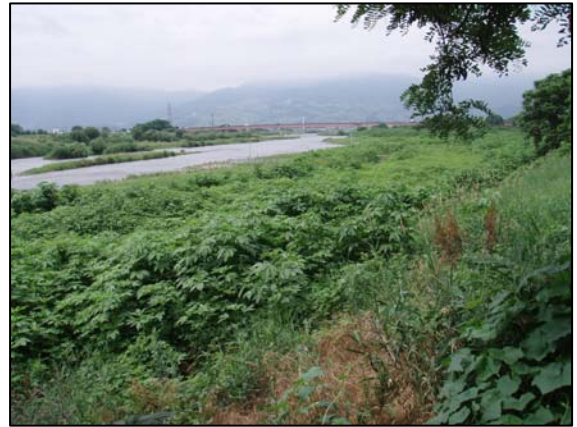
写真－3 平成18年7月6日撮影
掘削後、生育の早いオオブタクサ（外来種）が繁茂。

掘削完成後から1ヶ月後には様々な植生が芽生えたが、特に成長が著しいオオブタクサが一面を覆った。これは、掘削によって埋土種子が芽生え、特に2月～4月に急激に成長するオオブタクサが優占したものと考えられる。平成18年7月19日、栗佐地区では避難判断水位を超過する洪水が発生し、この洪水によってオオブタクサやアレチウリが流され、その後、オオイヌタデが優占した。オオイヌタデは富栄養化した比較的湿った土壌を好んで生育するため、洪水によって土壌と一緒に流された種子が堆積し、他の植物より早く成長したためと考えられる。掘削後1年が経過し、現在はクサヨシが優占しており、今後、さらに遷移していくことが予想される。

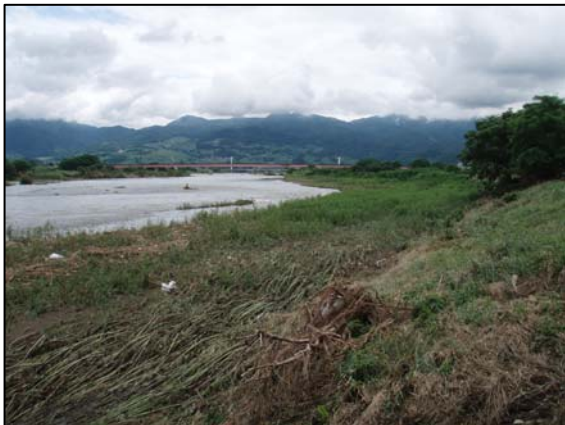
写真－4 平成18年7月20日撮影
H18.7月豪雨により、アレチウリやオオブタクサ等の植生が流失。

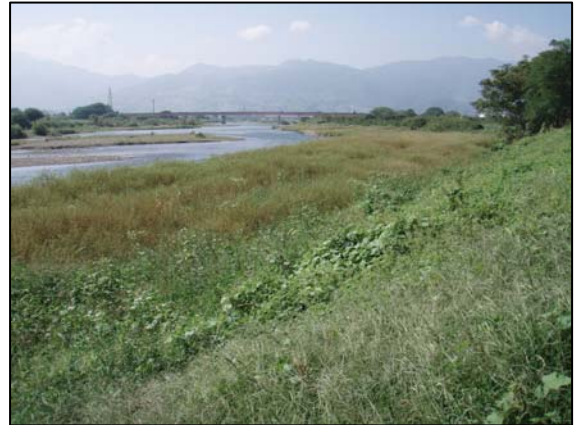
写真－5 平成18年9月6日撮影
出水後、一年生草本であるオオイヌタデ（在来種）が優占。一部アレチウリが繁茂。

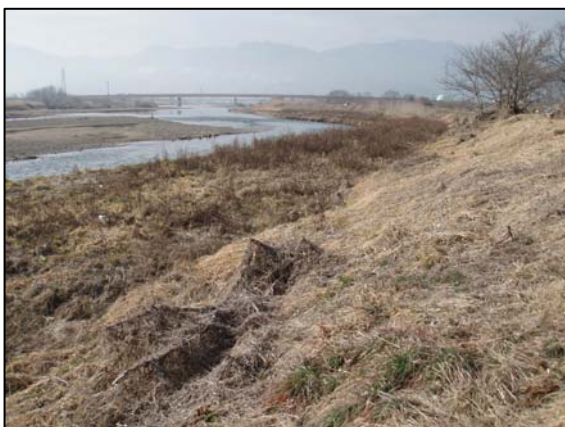
写真－6 平成19年2月6日撮影
一年生草本植物は、ほとんどが枯れていた。

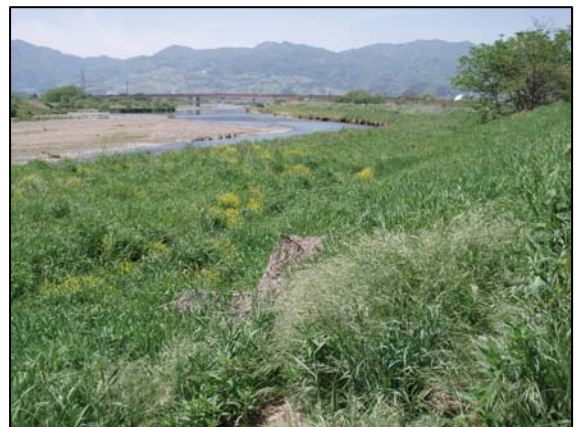
写真－7 平成19年5月14日撮影
掘削約1年後には多年草のクサヨシが繁茂。千曲川の水辺ではよく見られる植生。

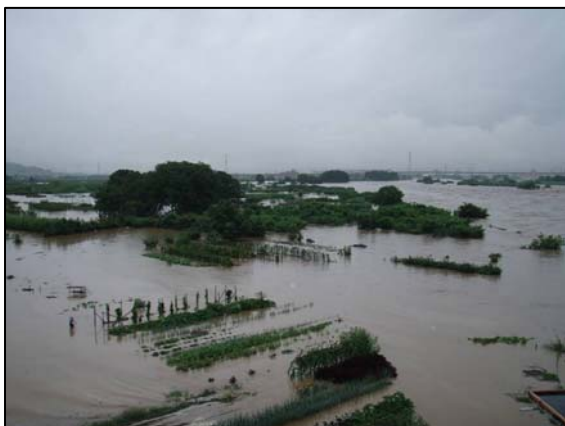
写真－8 平成18年7月19日撮影
平成18年7月豪雨による洪水の
状況（高水敷が湛水）

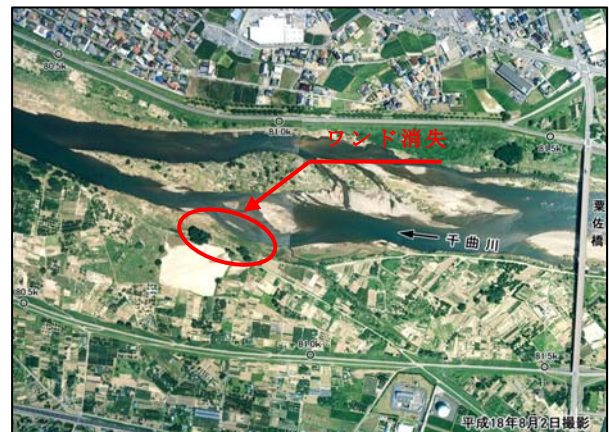
写真－9 平成18年8月2日撮影
平成18年7月豪雨により下流側
に造成したワンドが消失
