# 住民から「無駄」と言われた河川環境整備 水辺の楽校 復活へのアプローチ ～ハイブリッド護岸による親水池の復活PDCA～

<sup>1</sup>千曲川河川事務所 副所長 (〒380-0903 長野県長野市鶴賀字峰村74)

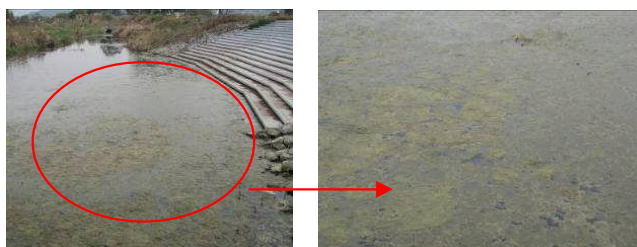
写真-1 改善前親水池状況 (藻が大量に発生)

平成21年度工事を前に現場を確認したところ「親水池」では藻の大量発生(写真-1)を引き起こし、河川への親水などとても出来る状況ではなく、堤防をウォーキングしていた住民より「税金の無駄遣い」と指摘される悪況となっていた。

今回水辺の楽校は2ヶ年計画の工事であったことから、引き続き平成21年度工事のため現場状況を評価（Check）したところ、水辺の楽校で最も重要な箇所と位置づけている親水池に大量の藻が発生し、人の利用は困難であり改善措置が必要と評価した。

改善措置を計画するにあたり発生原因の分析を行った。今回造成された親水池は、水の供給源が河川水と雨水とであり、河川敷の窪地（写真－2）に水が流れ込む構造となっていたが、植生の繁茂及び地形の変化により水の流入が少なくなっていたため、閉鎖水域特有の水質悪化を招いていた。

この分析を基に同じ結果にならないようにするため水をどのように確保するか検討した。開水路を設け直接河川水を導入する案も出たが、河川敷という条件であり出水時に水が乗れば開水路は埋まり、同じ状況に陥ると推測できるため、地表面変化に影響のない地下伏流水の引き込みを考え、伏流水の水道を確保するための機能を兼ね備えた護岸を考案し設置することとした。

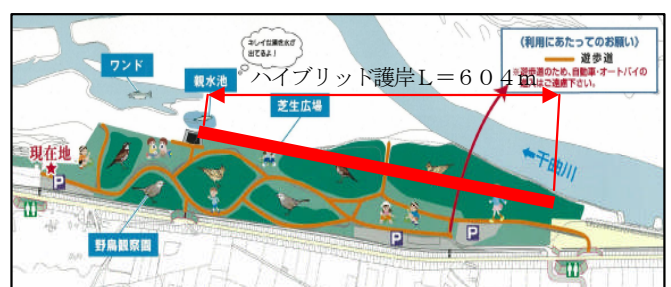
護岸前面には木工沈床、その後方に異形ブロック2段積みの断面構造であり、河岸防護ライン沿いに604m設置した。（図－3、4、5参照）

治水上の機能については千曲川河川事務所管内において使用実績もあり十分機能を果たせる物と思われ、異形ブロックについては連結金具にて連結し護岸の一体性を持たせた。

環境機能について木工沈床は、伏流水を床面全体で集水効果が期待できる工法として採用している。異形ブロックについては井桁タイプのブロックを採用し伏流水の流れを阻害しないよう設置した。

親水池付近は異形ブロックが見えないよう木工沈床に置き換え、親水池の景観や魚類生息場にも配慮した。

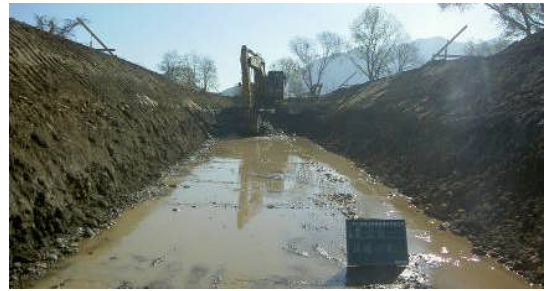
写真-3 伏流水を確認しながらの掘削状況

伏流水を全年通して確保するため、地下水位の状況が重要となる。護岸設置高を決定するにあたり、3箇所を試掘を行い地下水位の確認を行った。試掘実施時期が豊水期である9月であったので、渇水期の水位を確認する必要があった。

試掘箇所の水位と本川河川水位がほぼ同水位であったため、地下水位と本川水位は同調していると考えた。また過去の本川水位データを確認したところ、現水位より約40cm低いことがわかったため、渇水時期でも確実に水量の確保ができるよう設置高さを50cm低い位置と決定した。さらに、掘削作業を渇水期に行なうことで設計高さで伏流水が出てくるか現地で確認しながら工事を進めた。(写真-3)

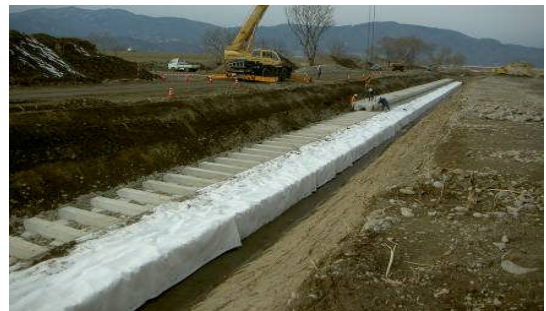
写真-4 吸い出し防止対策状況

護岸を通じて伏流水が親水池に供給されるため、埋戻し後の土砂の吸い出しによる地表面陥没を生じる恐れがある。対策として木工沈床部には吸い出し防止材を床面以外を覆うよう設置(写真-4)、異形ブロック部は地下水の変動範囲と思われる一段目の埋戻しを現地採取の10cm程度の礫にて埋戻し(写真-5)を行った。なお、親水池には出来るだけ綺麗な水を供給したいため、木工沈床の中詰め石及び異形ブロック埋戻し礫については礫間浄化効果も期待し施工した。

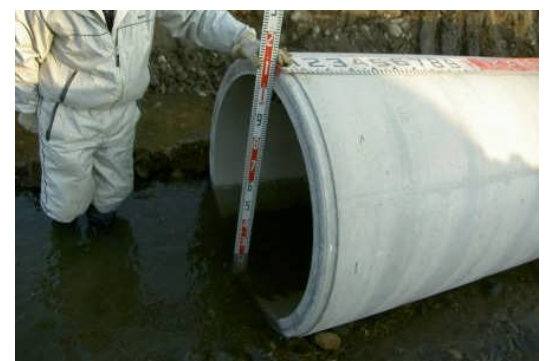
写真-6 流末調整状況

されることが施工中でも確認できた。予想していた水量より多くの水が流入しているため、当初の親水池面積だと水位上昇を招く恐れがあった。水位上昇を招くと子供達に安全に利用してもらえなくなってしまうため、水位調整を行う必要が生じた。

親水池の面積を1.5倍にし、流末のヒューム管高さを現地水位を見ながら排水調節を行った。(写真-6)現在は出水時を除けば概ね25~30cmの水深を確保している。(写真-7)
